Zeitschrift:	Mittelalter : Zeitschrift des Schweizerischen Burgenvereins = Moyen Age : revue de l'Association Suisse Châteaux Forts = Medioevo : rivista dell'Associazione Svizzera dei Castelli = Temp medieval : revista da l'Associazion Svizra da Chastels
Herausgeber:	Schweizerischer Burgenverein
Band:	18 (2013)
Heft:	1
Artikel:	Turm und Wüstung von Redde TI
Autor:	Lehmann, Stefan
DOI:	https://doi.org/10.5169/seals-389770

von Stefan Lehmann

Der Wohnturm und dessen Umfeld

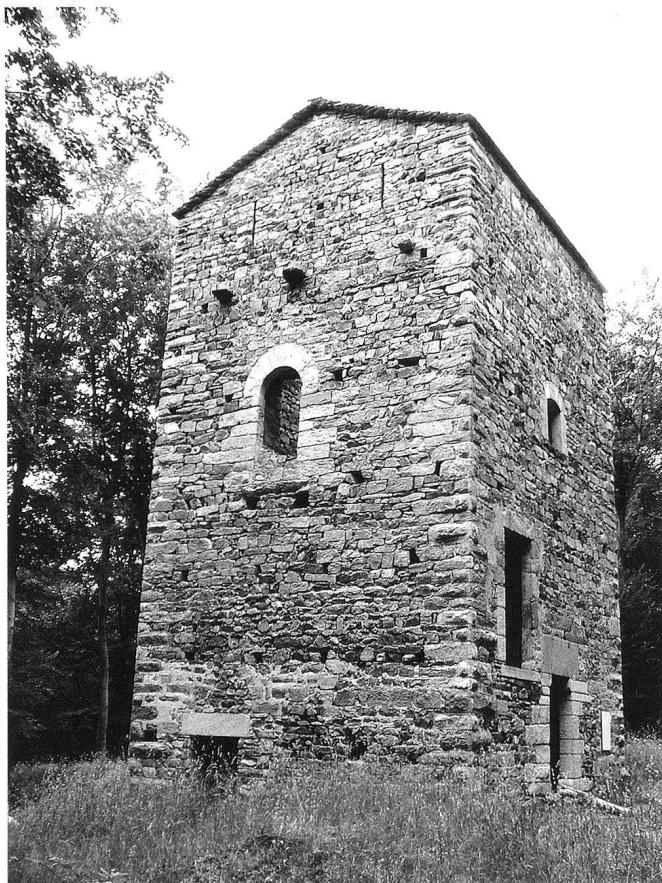
1: Der Wohnturm von Süden, mit Hocheingang im 2. Geschoss.

Architektonisch fallen insbesondere im 2. Obergeschoss der mehrteilige Torbogen des Hocheingangs im Süden und der Halbbogen des Fensters im Osten auf (Abb. 1). Der Hocheingang besitzt an der Innenseite noch zwei Paar Türkloben einer sich nach innen öffnenden zweiflügigen Türe. Diese verschloss der Turmherr mit einem einfachen Balken, wie Rast und Lager in der Mauer belegen. Auf dem gleichen Stockwerk zählen eine Küchenische und der dazugehörige Schüttstein ebenfalls zu den bemerkenswertesten innenarchitektonischen Merkmalen. Eine heute fehlende Innenverschalung (Speckstein?) links und rechts wird durch die hervorgehobene letzte Steinlage mit Stufe suggeriert (Abb. 3). Mehrere Scharfenfenster (acht im 3. Obergeschoss, je eines im 2. und

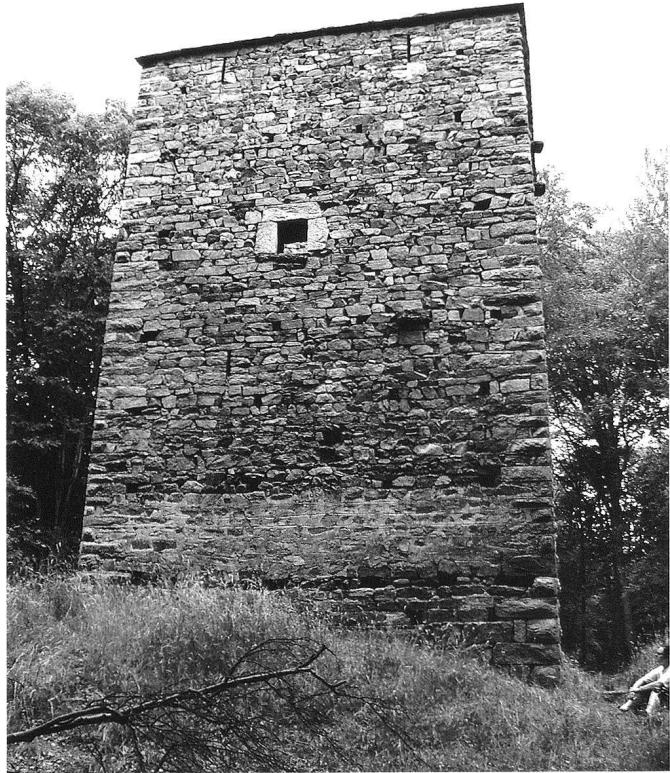
2: Der Wohnturm von Westen, mit monolithischem Fenstergewände und Sturz.

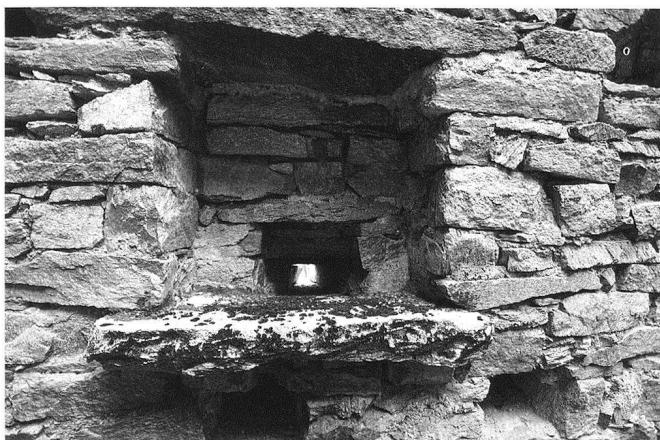
3: Detailansicht des Schuttsteins und der Nische.

Das 1. Obergeschoss, mit einer einzigen Lichtscharte, musste zwingend durch eine Innentreppe erreicht werden. Die Lage dieser ist unklar. Erstaunlicherweise, und bedenklicherweise in keiner Dokumentation bislang festgehalten, befindet sich an der Innenseite der Fenseterscharte noch rosa gemalter Mörtelverputz (Abb. 18 und 19). Ähnliche Reste finden sich auch bei der oberen Innenkante über dem Schüttstein (vgl. Abb. 3). Eine In-

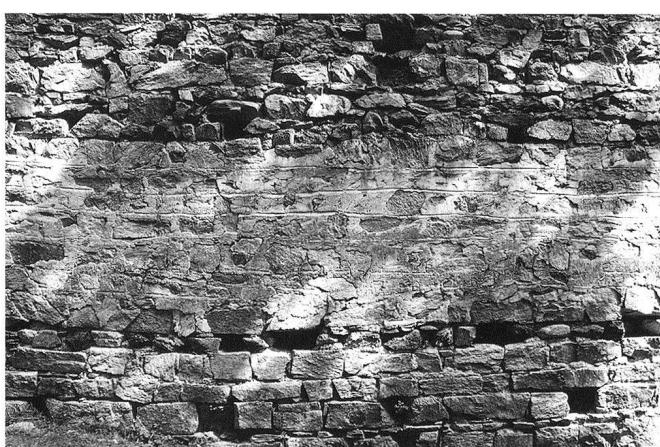
4: Rasa-Pietra-Verputz mit Fugenstrich an der westlichen Aussenseite.

1. Obergeschoss) runden das Bild ab. Auf der Aussenseite haftet noch an verschiedenen Stellen ein Rasa-Pietra-Verputz mit einem breiten horizontalen Fugenstrich (Abb. 4). An der Innenseite ist über weite Teile

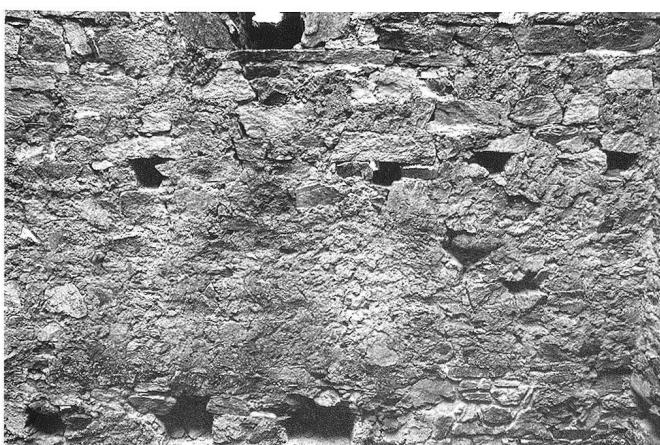
5: Rasa-Pietra-Verputz an der südlichen Innenseite.

der unteren Südwand ein nun grünlich verfärbter Rasa-Pietra-Verputz mit deutlichen Kellenspuren erhalten (Abb. 5). Die Eckquader weisen in der Regel Buckel und Kantenschlag auf. Stellenweise wurde der Buckel nachträglich abgeschlagen. Der Gesamteindruck legt nahe, dass die Erbauer den Turm in einem Zug errichteten.

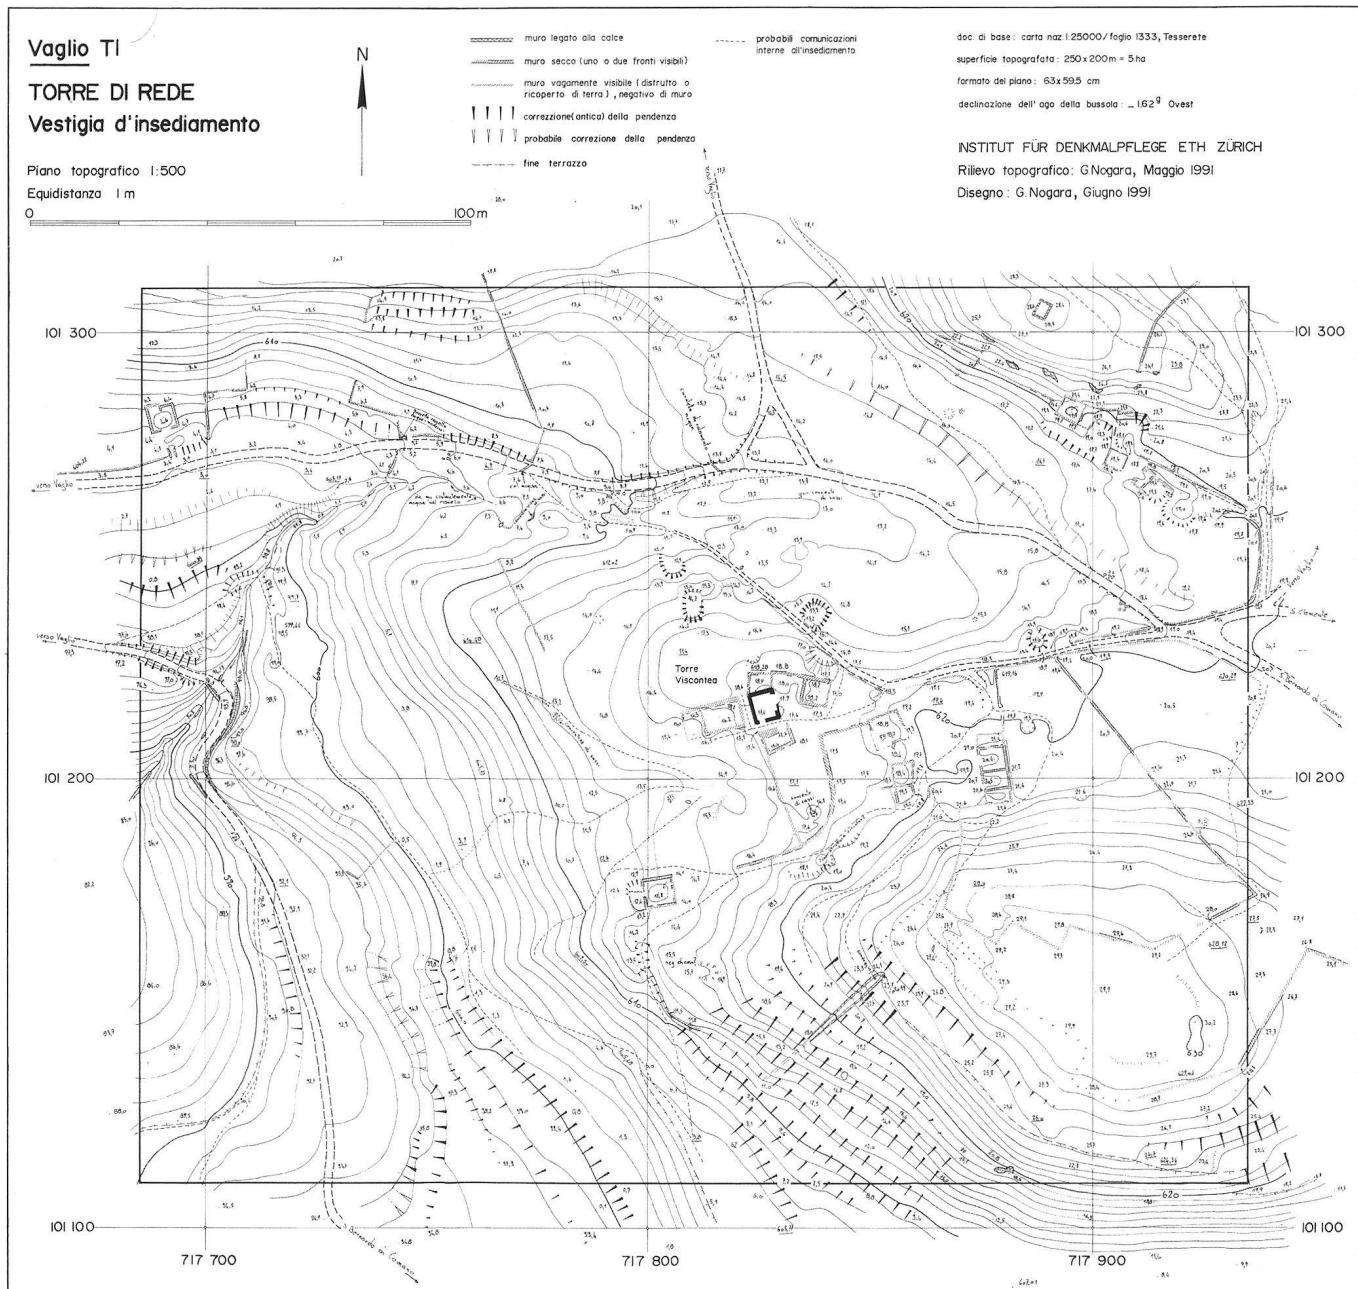
6: Vaglio TI / Torre di Redde, Topografischer Übersichtsplan 1991.

Um den Wohnturm (Abb. 6) befinden sich im Umkreis von 150 Metern mehrere, mehr oder weniger deutlich erkennbare Mauerzüge und Gruben von Behausungen unterschiedlicher Zeitstellung sowie bis 400 Meter Entfernung Trockenmauern und Terrassen für die landwirtschaftliche Nutzung. Zur Siedlung gehören eine Tränkestelle und ein vermutetes Wässerungsbecken früherer Flachsverarbeitung.¹⁰ Etwa 400 Meter östlich des Turmes befindet sich die Kirche San Clemente. Der aktuelle barocke Bau ist neueren Datums. Er liegt aber vermutlich auf einem Vorgängerbau. Nicht näher lokalisiert ist der Fund von (mittelalterlichen) Plattengräbern sowie die Lage weiterer Gräber des mittelalterlichen Friedhofs.¹¹

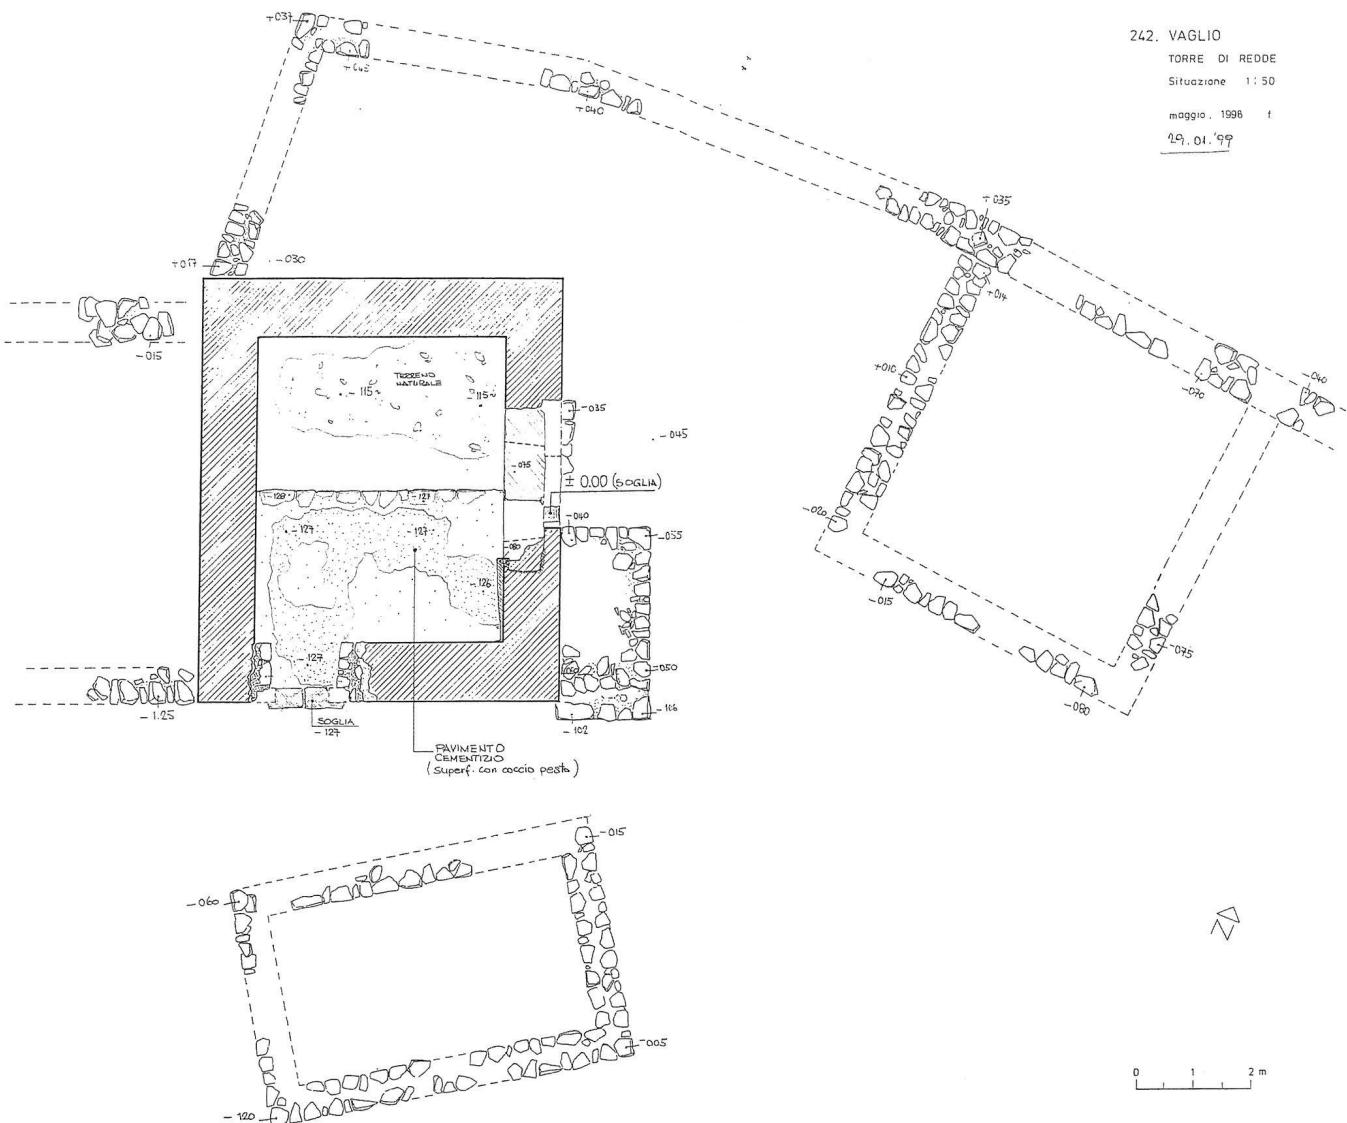
7: Vaglio TI / Torre di Redde, Befundzeichnung der belegten Mauerabschnitte und Quoten um den Wohnturm während der dreitägigen Ausgrabungen von 1998.

- die Fassung eines Mörtelbodens im Inneren des Turmes;
- der Nachweis eines Schwellenansatzes eines ebenerdigen Einganges in der Südmauer;
- an der Ostmauer anliegend ein Steinsockel für eine Steintreppe zum Eingang im 1. Obergeschoss;
- das Anstossen an die Turmmauern einzelner Mauern (eine davon die vermeintliche Umfassungsmauer) westlich und nördlich des Turmes;
- Mauerzüge von zwei weiteren, nicht an den Turm anstossenden Gebäuden (Abb. 7).

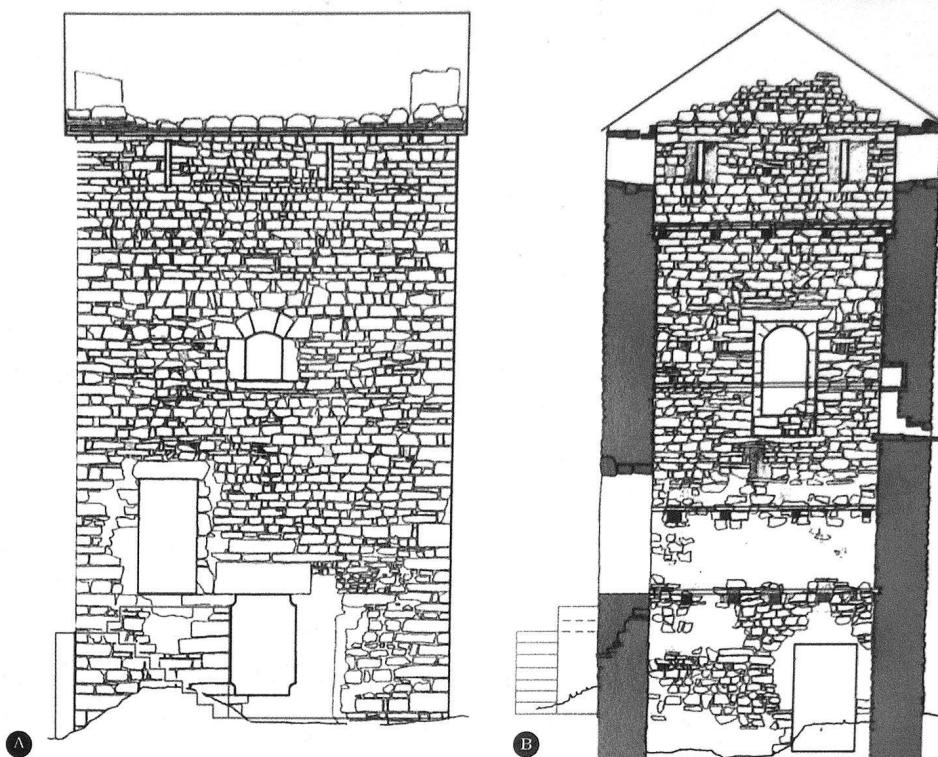
8: Ausschnitt aus der Informationstafel an der Ostseite des Wohnturms.

(Abb. 8). Diese legt eine der Fachwelt ansonsten nicht greifbare Interpretation der Benutzungsphasen des Turmes und der umliegenden Strukturen vor. Die vorgeschlagenen Benutzungsphasen des Turmes erscheinen auf den ersten Blick als nicht nachvollziehbar. So soll der Originalbau einen ebenerdigen (!) Eingang gehabt und der typische Hocheingang als zugemauertes Fenster gedient haben.

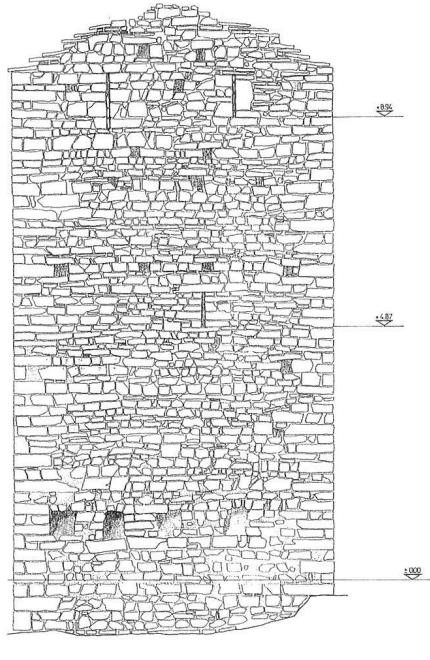
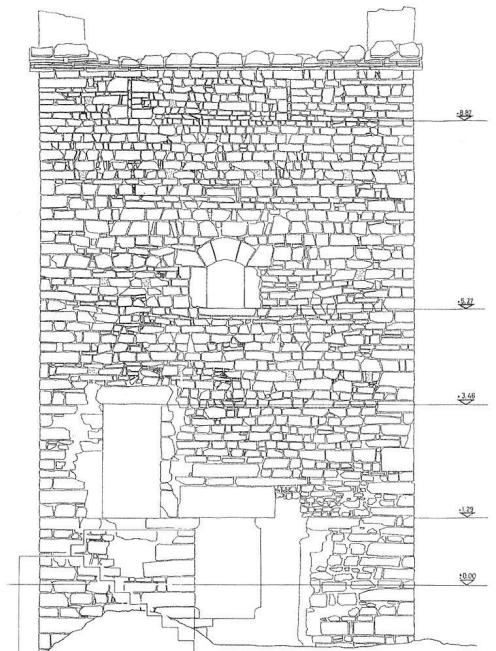
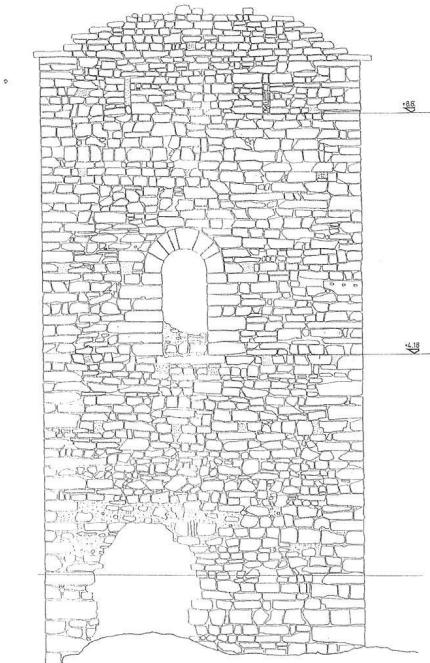
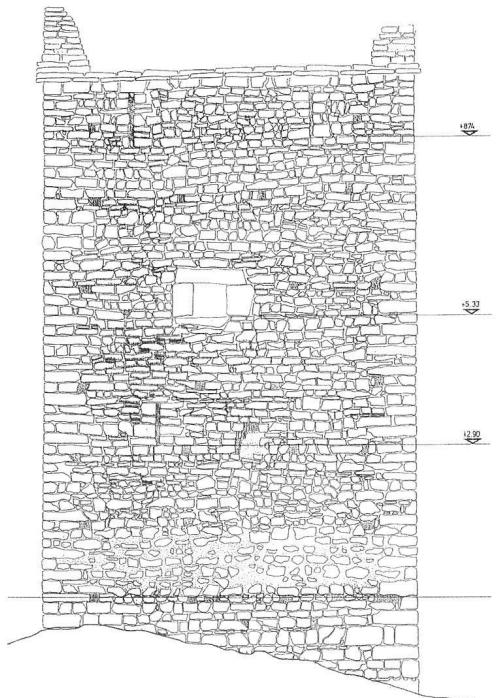
9: Steingerechte Ansichten der Aussenfassaden.

(Abb. 9 und 10). Im Verbund mit der ältesten erhaltenen Fotografie (1921, Abb. 11) scheint der Zustand des Turmes, auch vor der Konservierung, seit mehreren Jahrzehnten weitgehend stabil. Nur im Bereich der beschädigten Öffnungen ist ein fortschreitender Zerfall zu vermuten.

Mit der zweiten Öffnung auf der Ostseite, dieses Mal im Bereich des Erdgeschosses, verliert der Turm nun den Boden des 1. Obergeschosses (vgl. Abb. 9.2). Das vermeintlich östliche Lager des Hauptbalkens liegt genau in der Mitte der Öffnung. Die Bilder, datierend aus der

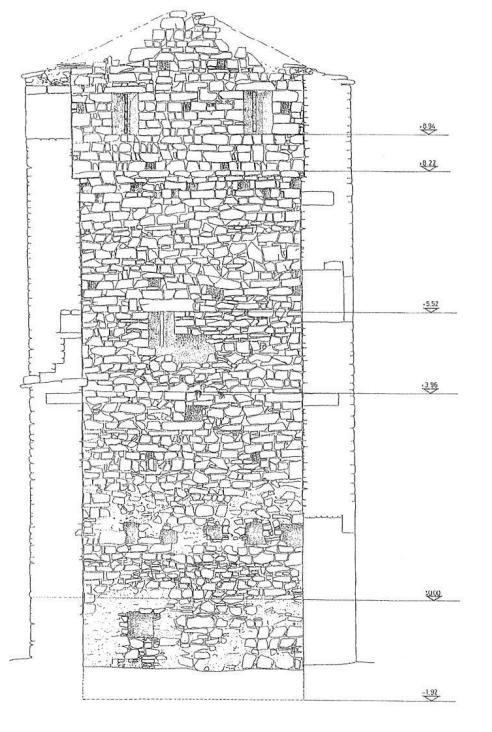
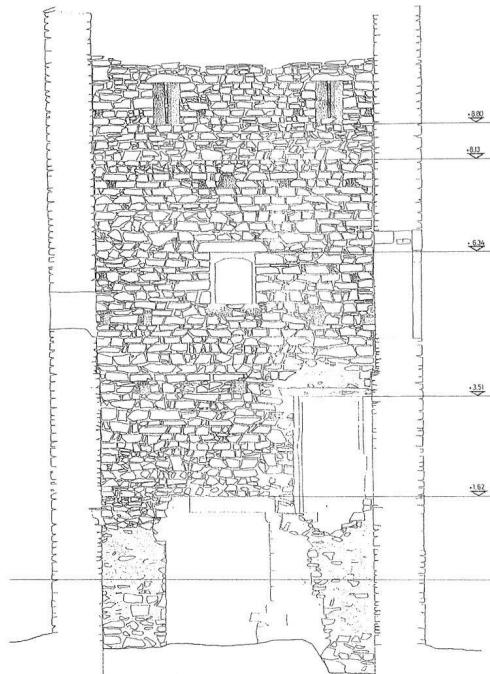
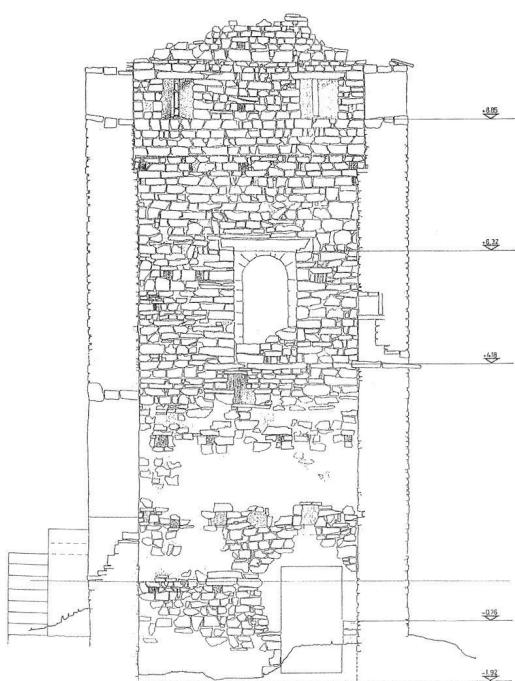
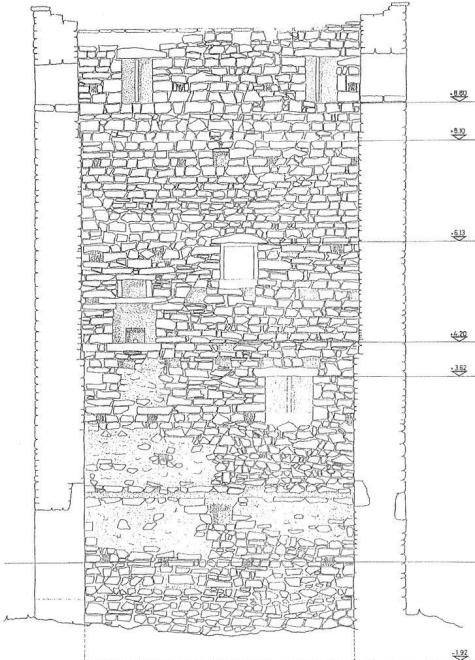
10: Steingerechte Ansichten der Innenfassade.

der W-E (vgl. Abb. 10.1–10.4). Diesem Muster folgend kann von den vier Eingängen – zwei auf der Südseite (Erdgeschoss und 2. Obergeschoss) und zwei auf der Ostseite (Erdgeschoss und 1. Obergeschoss) – eigentlich nur der südliche Hocheingang als Originaleingang gewertet werden (vgl. Abb. 10.3).

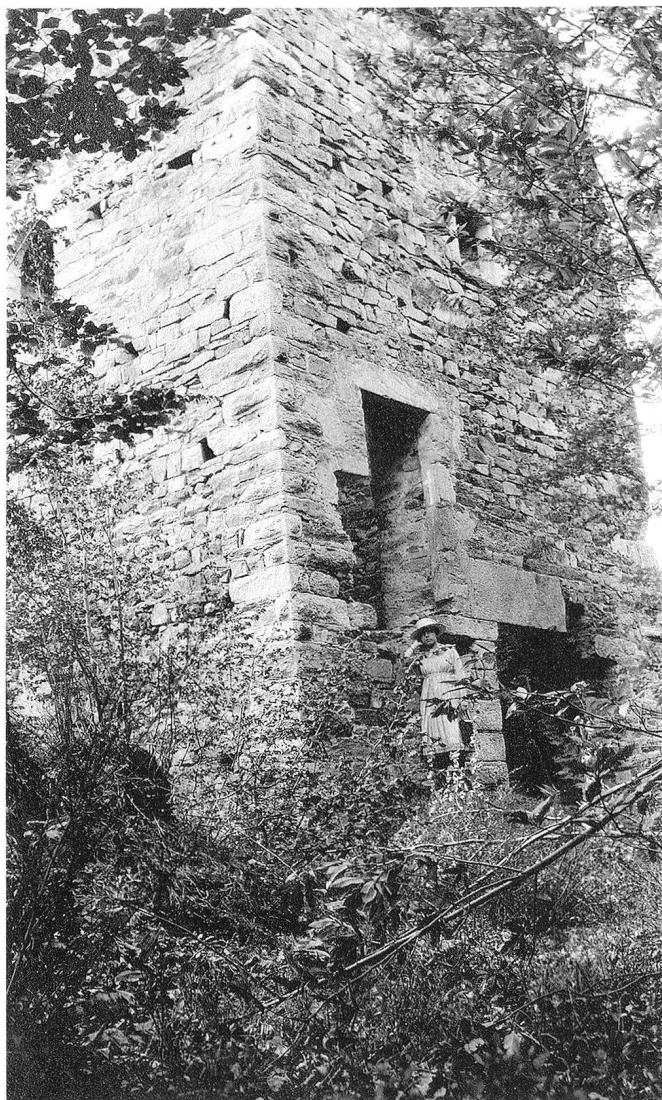
11: Historisches Bild mit der Situation der beiden Eingänge um 1921.

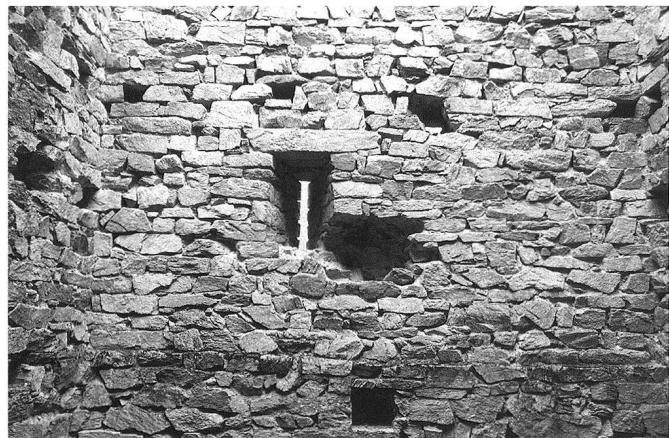
12: Ausbruch in der Nordmauer für das neue Lager für den Hauptbalken des Geschossbodens der zweiten Phase.

die Nordwand ausgebrochen (Abb. 12). Das Lager auf der Südwand bildet der Haupteingang selber, der teilweise zugemauert wurde, damit eine passende Höhe erreicht wurde. Diese Lösung zeugt von einem ausgeprägten Pragmatismus: Der neue massive Hauptbalken konnte durch den Hocheingang relativ leicht eingeschoben werden. Analog dazu werden auf der Ost- und Westseite für die notwendigen Querbalken ebenfalls Lager herausgehauen. Das alte Muster von fünf Querbalken bleibt erhalten und bestehende Öffnungen werden ebenfalls sehr pragmatisch verwendet, z.B. die Nische oberhalb des steinernen Schüttbeckens auf der Westseite. Der südliche Eingang im Erdgeschoss stammt vermutlich von dieser Phase. Zu diesem Zeitpunkt ist noch damit zu rechnen, dass das Satteldach vorhanden war und das

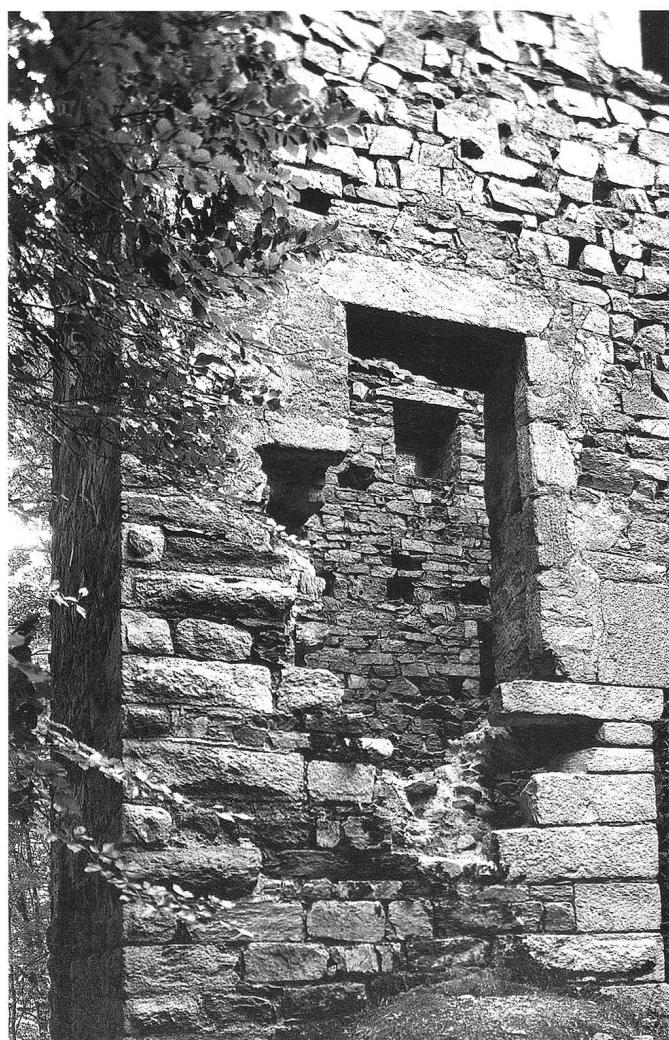
13: Situation östlicher Eingang im Erdgeschoss, um 1970.

Zeit um 1970 (Abb. 13 bis 17), stützen den Verdacht, dass es sich bei dieser Öffnung um eine notdürftige Reparatur nach einem Teileinsturz der Ostmauer handelt. Die Art und Struktur dieses Einganges entspricht neuzeitlichen Behausungen in den umliegenden Dörfern. Zudem erstaunt das komplett versetzte Gehniveau der

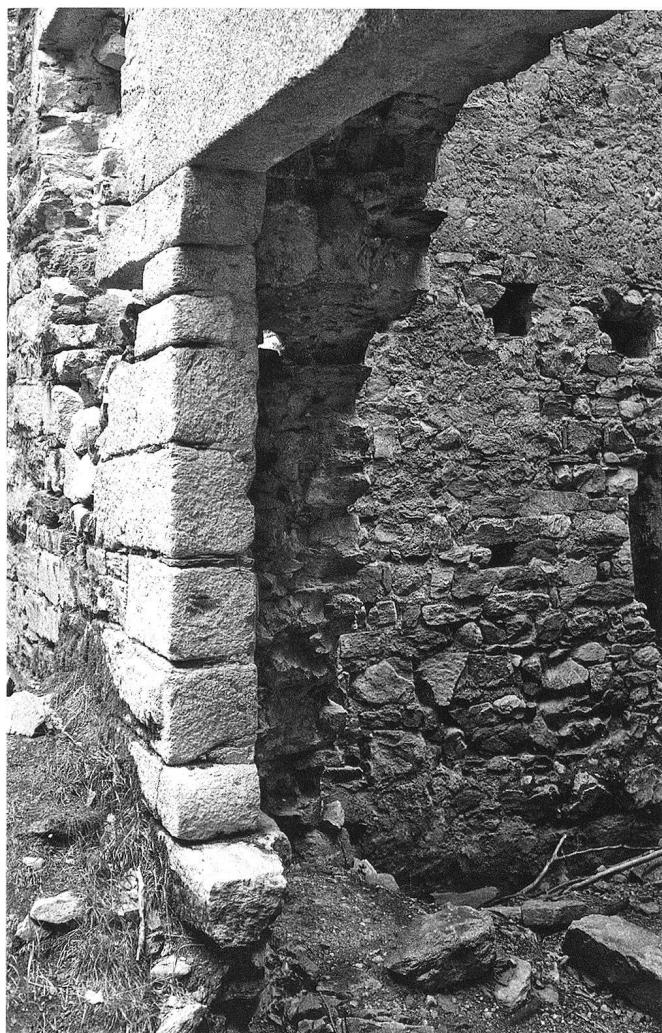
14: Ansicht Gewändesteine östlicher Eingang im Erdgeschoss, um 1970.

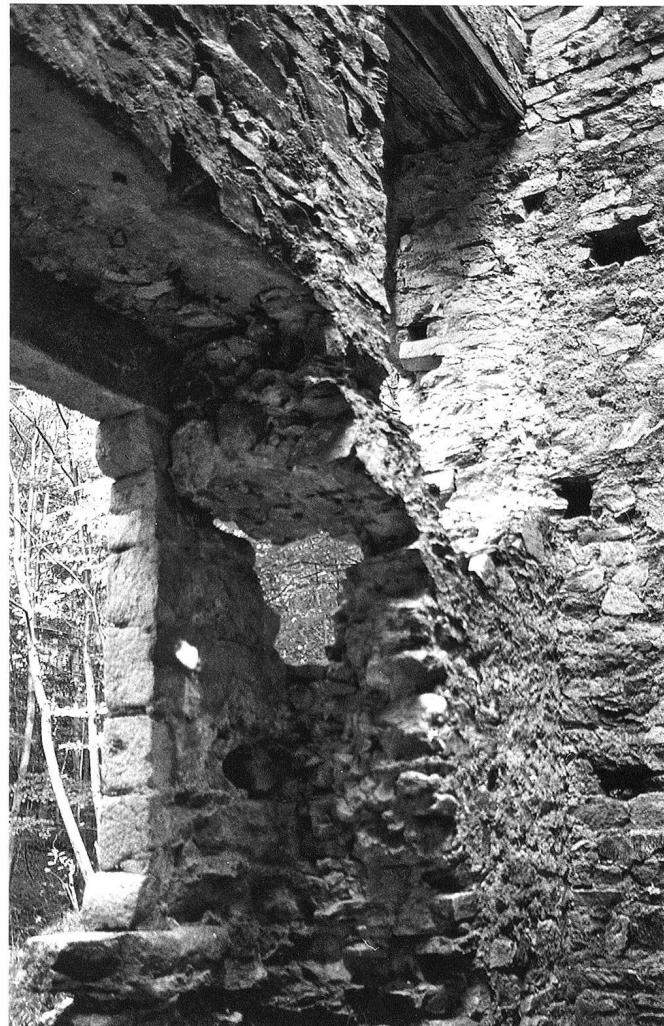
15: Innenansicht Türleinbung östlicher Eingang im EG, um 1970.

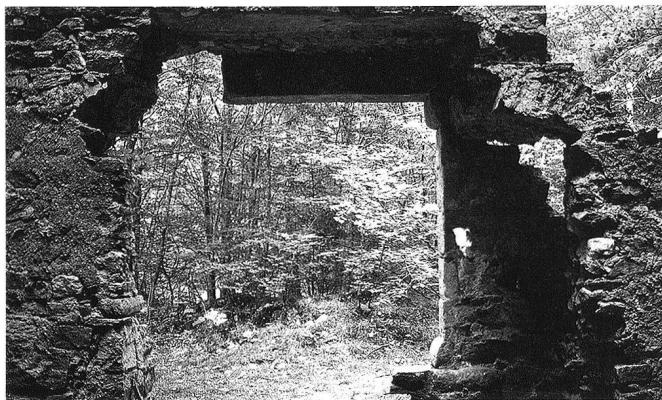
16: Innenansicht östlicher Eingang im EG, um 1970.

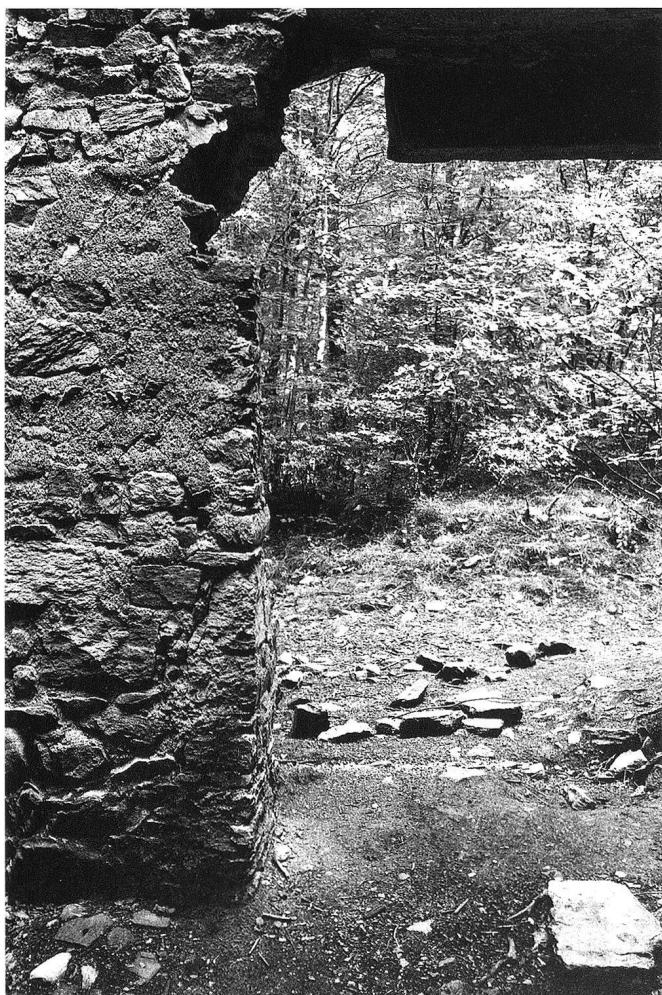
17: Innenansicht östlicher Eingang im EG, um 1970.

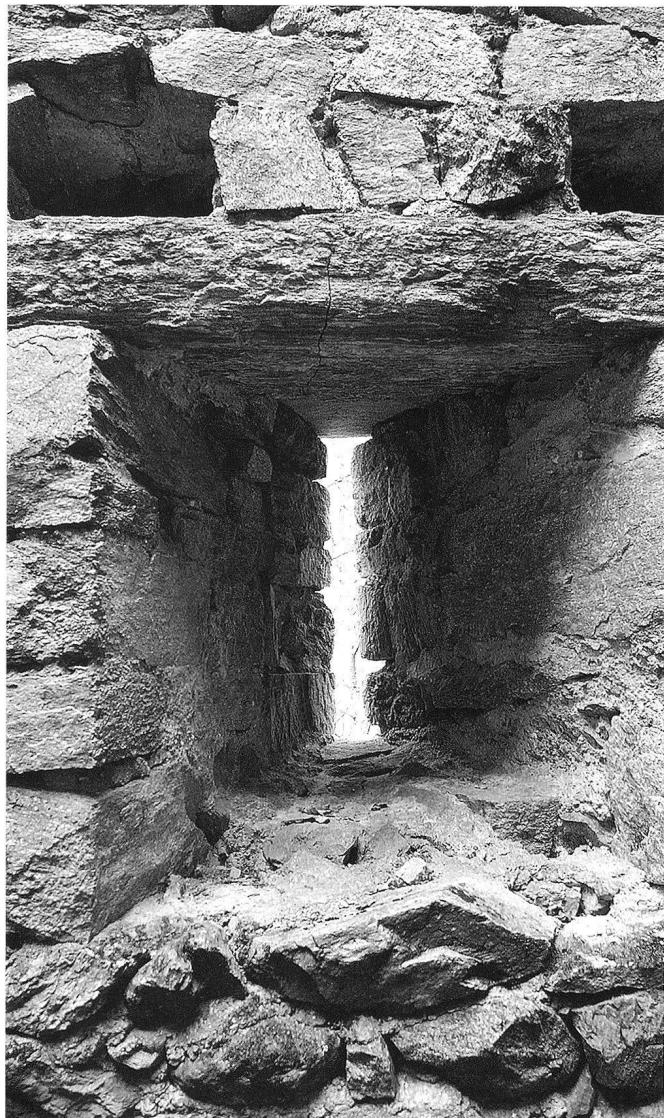
18: Rosa gefärbter Mörtelverputz in einer Scharte.

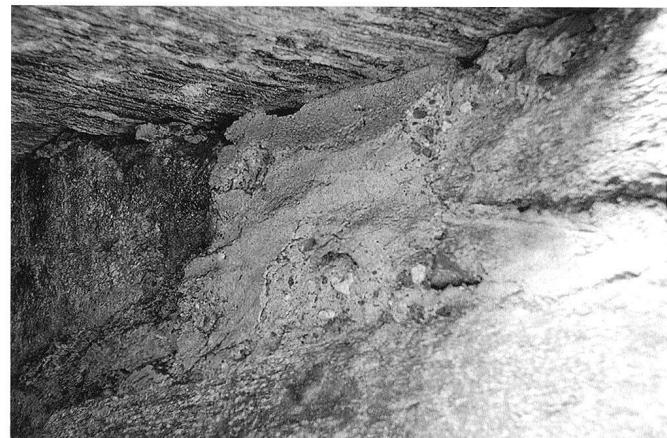
19: Rosa gefärbter Mörtelverputz in der Scharte, Detail.
