Artikel: Turm und Wüstung von Redde TI

# Turm und Wüstung von Redde TI

von Stefan Lehmann

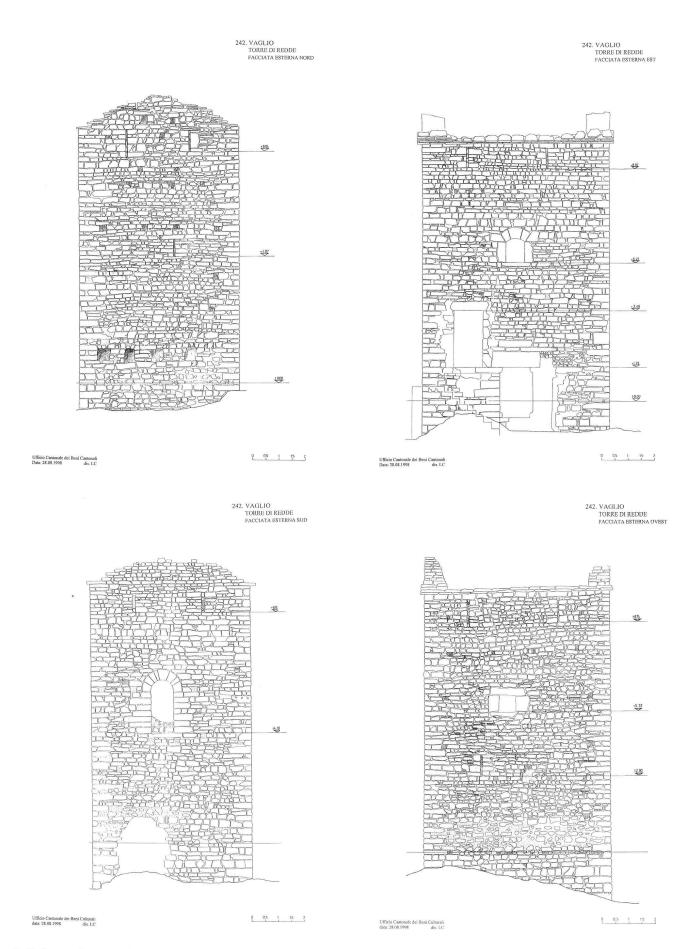
9: Steingerechte Ansichten der Aussenfassaden.

(Abb. 9 und 10). Im Verbund mit der ältesten erhaltenen Fotografie (1921, Abb. 11) scheint der Zustand des Turmes, auch vor der Konservierung, seit mehreren Jahrzehnten weitgehend stabil. Nur im Bereich der beschädigten Öffnungen ist ein fortschreitender Zerfall zu vermuten.

Mit der Öffnung an der Ostseite (die Abbruchkante ist deutlich erkennbar) des Eingangs im 1. Obergeschoss, genau passend auf den Boden der Phase 1, wurden zwei Querbalken des Bodens des 2. Obergeschosses abgetragen (vgl. Abb. 9.2). Ob dieser Boden schon beschädigt war oder erst danach unbrauchbar wurde, ist unklar. Wahrscheinlicher ist Ersteres, denn es entsteht der Eindruck einer Neuverwendung des Baues, evtl. im Zusammenhang mit einer vorangegangenen Aufgabe. Erstaunlicherweise wird der abgebrochene Originalboden des

Mit der zweiten Öffnung auf der Ostseite, dieses Mal im Bereich des Erdgeschosses, verliert der Turm nun den Boden des 1. Obergeschosses (vgl. Abb. 9.2). Das vermeintlich östliche Lager des Hauptbalkens liegt genau in der Mitte der Öffnung. Die Bilder, datierend aus der

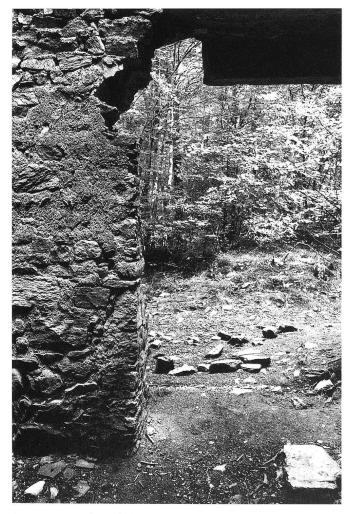
17: Innenansicht östlicher Eingang im EG, um 1970.

Zeit um 1970 (Abb. 13 bis 17), stützen den Verdacht, dass es sich bei dieser Öffnung um eine notdürftige Reparatur nach einem Teileinsturz der Ostmauer handelt. Die Art und Struktur dieses Einganges entspricht neuzeitlichen Behausungen in den umliegenden Dörfern. Zudem erstaunt das komplett versetzte Gehniveau der

angedeuteten Schwelle, welche über einen Meter über dem Mörtelboden liegt. Im Gegenzug wird deutlich auf das Schuttniveau Rücksicht genommen. Auf der Innenseite sieht man deutlich eine gutbearbeitete Kante (vgl. Abb. 17). Dieses Element könnte darauf hindeuten, dass hier eine grössere Nische in der Wand vorlag. Im Zusammenhang mit dem Druck des auf der gleichen Seite stossenden Hauptbalkens und der Schwächung mit dem Eingang im 1. Erdgeschoss könnte sich hier eine bauliche Schwachstelle bemerkbar gemacht haben. Bei fortschreitendem Einsturz des Daches (dies scheint notabene in den vorherigen Phasen noch bestanden zu haben) und der anderen Geschosse hielt diese Wand dem Druck nicht mehr stand. Anschliessend muss hier wohl eine rasche Reparatur stattgefunden haben.
