Zeitschrift: Mittelalter : Zeitschrift des Schweizerischen Burgenvereins = Moyen

Band: 20 (2015)

Ausgrabungen in Schattdorf UR, Mühlehof

von Lorena Burkhardt

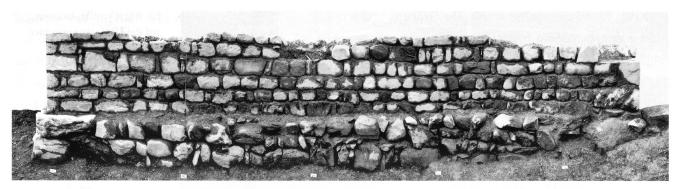
9: Östliche Aussenmauer des Turms.

Das Mauerwerk des Turms von Schattdorf-Mühlehof war von herausragender Qualität (Abb. 9). Oberhalb des Fundaments bestand es aus mittelgrossen, äusserst sorgfältig zurechtgehauenen Kalksteinen und war lagerhaft geschichtet. Der Mauercharakter war sehr regelmässig,

wobei die Lagen streng waagrecht verliefen. Neben Bruchsteinen wurden auch einzelne Bollensteine in das Mauerwerk eingearbeitet. Dabei wurde darauf geachtet, dass sich deren Form harmonisch ins Erscheinungsbild der Mauer einfügte.

Füllmaterial zum Auszwicken der Fugen wurde nur an wenigen Stellen beobachtet. Die Eckverbände bestanden aus etwas grösseren sorgfältig zurechtgehauenen Quadern, Kantenschlag und Bossen waren nicht auszumachen. Das Mauerwerk war zweischalig und wurde mit Bruchmaterial verfüllt. Inwiefern der Mauermörtel ursprünglich in Pietra-rasa-Manier überarbeitet war oder Fugenstrich aufwies, ist nicht mehr erkennbar.

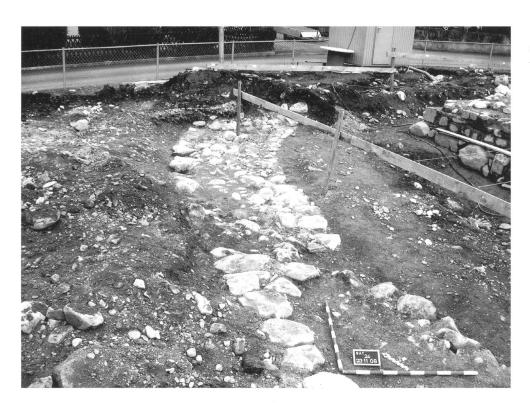
10: Blick von Südwesten auf die Umfassungsmauer westlich des Turms.

Jünger als die Turmanlage, aber darauf Bezug nehmend, war die Umfassungsmauer (Abb. 10, vgl. Abb. 2). Sie umschloss die Turmanlage auf allen vier Seiten in etwa

3 bis 4 m Entfernung und konnte mit Ausnahme der Ostseite überall zumindest bruchstückhaft dokumentiert werden. Im Nordwestbereich war die Umfassungsmauer noch in zwei bis drei Steinlagen erhalten, ihre Breite mass ungefähr 2 m. Das Ausgangsniveau für die Eintiefung der Fundamentgruben ist jedoch nicht mehr erhalten (vgl. Abb. 4–6). Der Raum zwischen den Mauerschalen war mit losem, zum Teil sehr kleinteiligem Steinmaterial und Mörtel aufgefüllt worden. An verschiedenen Stellen liessen sich Hinweise darauf beobachten, dass in die ausgehobene, flache Mauergrube zunächst ein Mörtelbett eingebracht worden war, in das dann die untersten Steine gelegt wurden.

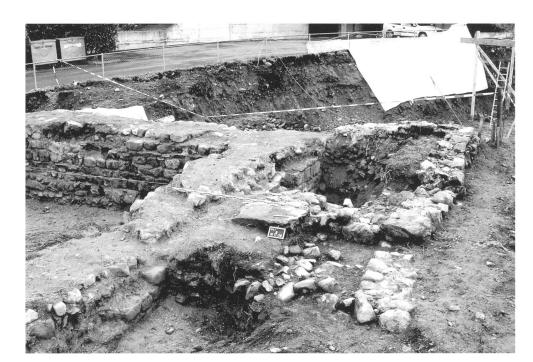
11: Übersicht über den neuzeitlichen Anbau an der Südseite des Turmes. Blick nach Nordosten.

Frühestens im 18. Jh. wurde an der Südseite des Turms ein zweiräumiger Bau errichtet, dessen Konstruktion von eher geringerer Qualität ist (Abb. 11). Einen Terminus post quem liefern die darunter gefundenen Ofenkeramikfragmente (Kat. 8–9). Ob der Turm zu dieser Zeit bereits eine Ruine war, erschliesst sich aus dem Befund nicht. Es ist aber zumindest belegt, dass der grosse Murgang oder Erdrutsch (29) vor der Errichtung dieses Anbaus stattgefunden hat. Der Anbau deutet jedenfalls auf eine spätere Nutzung des Turms / der Ruine.
