# Ausgrabungen in Schattdorf UR, Mühlehof

von Lorena Burkhardt

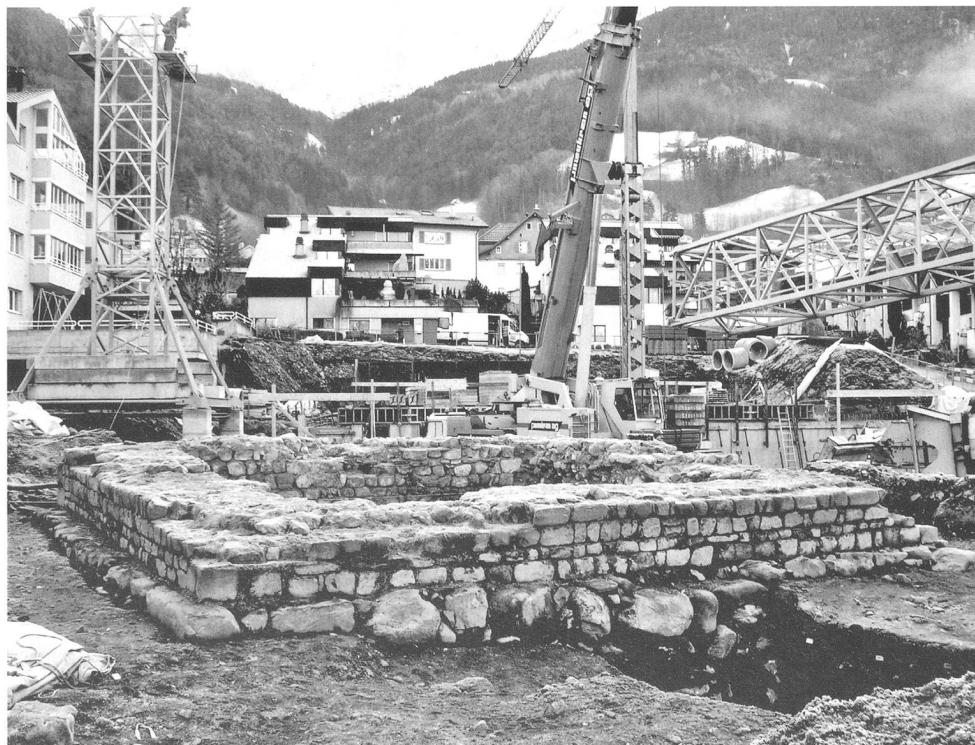
1: Blick von Westen auf das Ausgrabungsgelände mit den freigelegten Turmmauern. Im Hintergrund hat man Sicht auf das Teiftal, durch welches sich wiederholt Murgänge auf das Areal ergossen.

Auf der Flur Mühlehof in der Gemeinde Schattdorf im Kanton Uri wurde im Jahr 2006 die Ruine eines mittelalterlichen Wohnturms entdeckt (Abb. 1).<sup>1</sup> Sie liegt auf einer Geländeterrasse des Reuss-Tals und ist somit vor Überschwemmungen der Reuss geschützt. Wie archäologische Funde zeigen, wurde diese topografische Lage bereits in prähistorischer Zeit bevorzugt. Trotzdem scheint der Standort vor Natureinflüssen nicht vollkommen verschont geblieben zu sein. Aus dem archäologischen Grabungsbefund wird deutlich, dass dieses Gebiet immer wieder von Rüfengängen und Sturzbächen betroffen war. Vor allem durch das Teiftal wurde viel Material bis auf das Gebiet von Schattdorf geschwemmt.

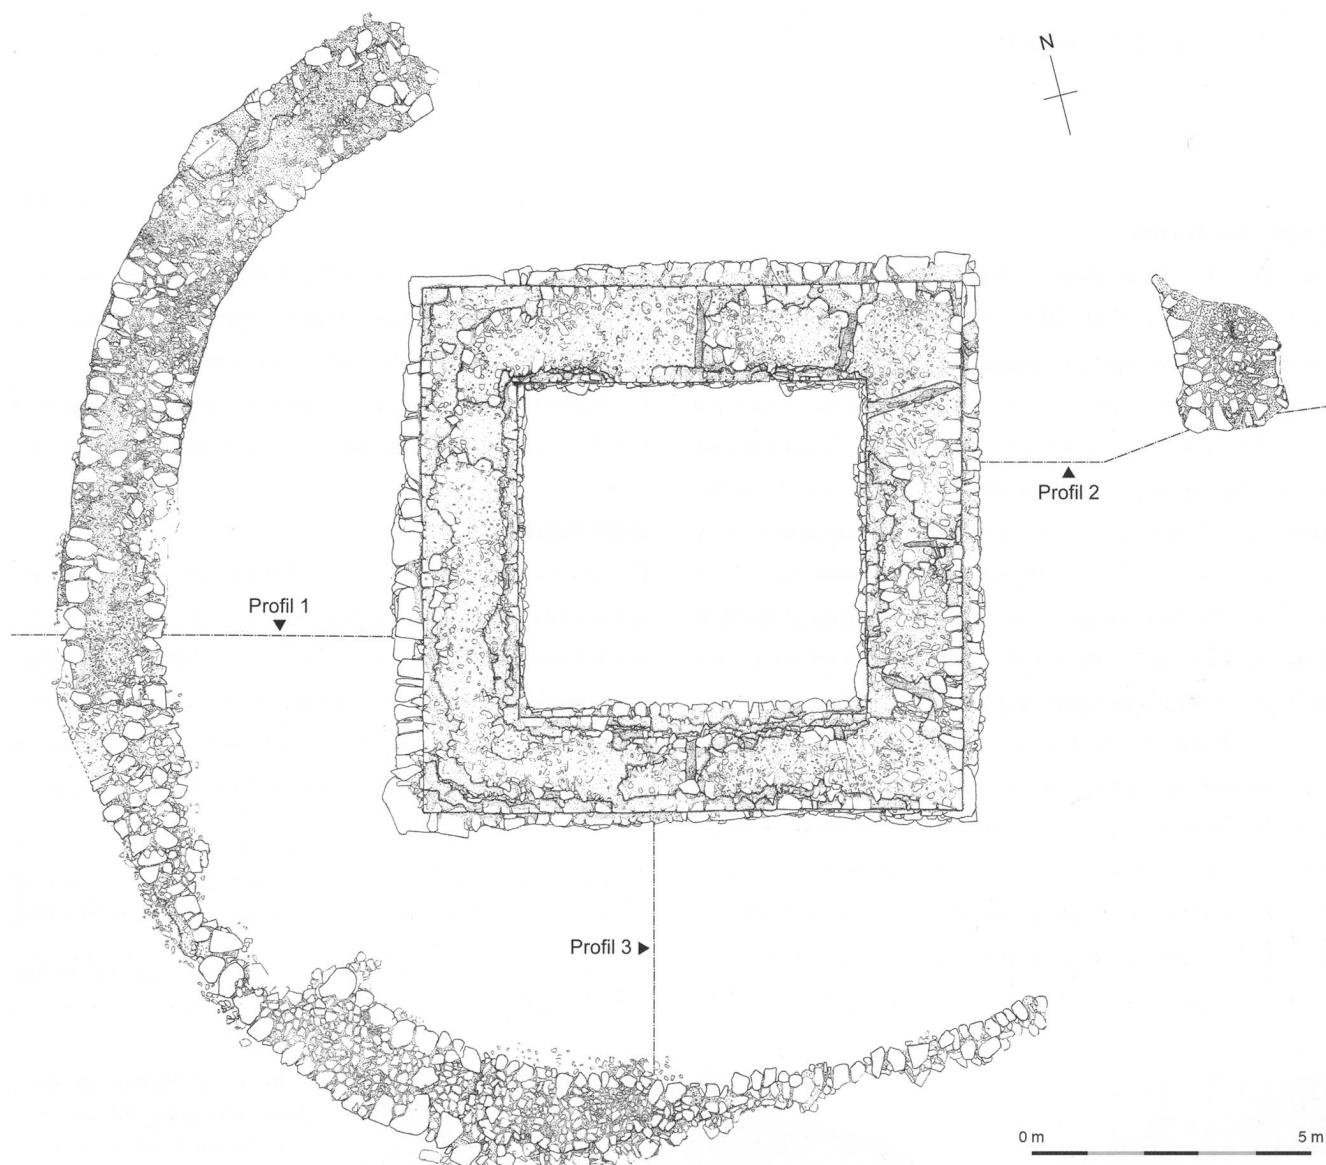
2: Steingerechter Übersichtsplan zu den Grabungsbefunden in Schattdorf-Mühlehof. Eingezeichnet ist jeweils die Lage der Profile 1–3 an der Ost-, West- und Südfassade des Turms.

Erhalten haben sich die Überreste eines im Grundriss annähernd quadratischen Turmes und seiner Umfassungsmauer, wobei diese vor allem im westlichen und südlichen Bereich gut erfasst ist und eine Fläche von ca. 314 m<sup>2</sup> einschloss (Abb. 2). Über eventuelle Erschlies-

Das Mauerwerk der östlichen Turmhälfte war insgesamt ein bis zwei Steinlagen höher erhalten als auf der Westseite. Dank diesem Umstand haben sich dort sieben Negative von Gerüstbalken bzw. Gerüsthebellöcher erhalten. Die rundlichen Abdrücke im Mörtel deuten auf Rundhölzer hin mit einem Durchmesser von ca. 20 cm. Sie befanden sich jeweils knapp einen Meter über dem Niveau des Fundamentvorsprungs der Mauer und erlauben dadurch die Rekonstruktion der Höhe des ersten Gerüstlaufes beim Bau des Turmes. Über die Gebäudecken waren die Gerüsthebel schräg verlegt worden (vgl. Abb. 2).

Jünger als die Turmanlage, aber darauf Bezug nehmend, war die Umfassungsmauer (Abb. 10, vgl. Abb. 2). Sie umschloss die Turmanlage auf allen vier Seiten in etwa

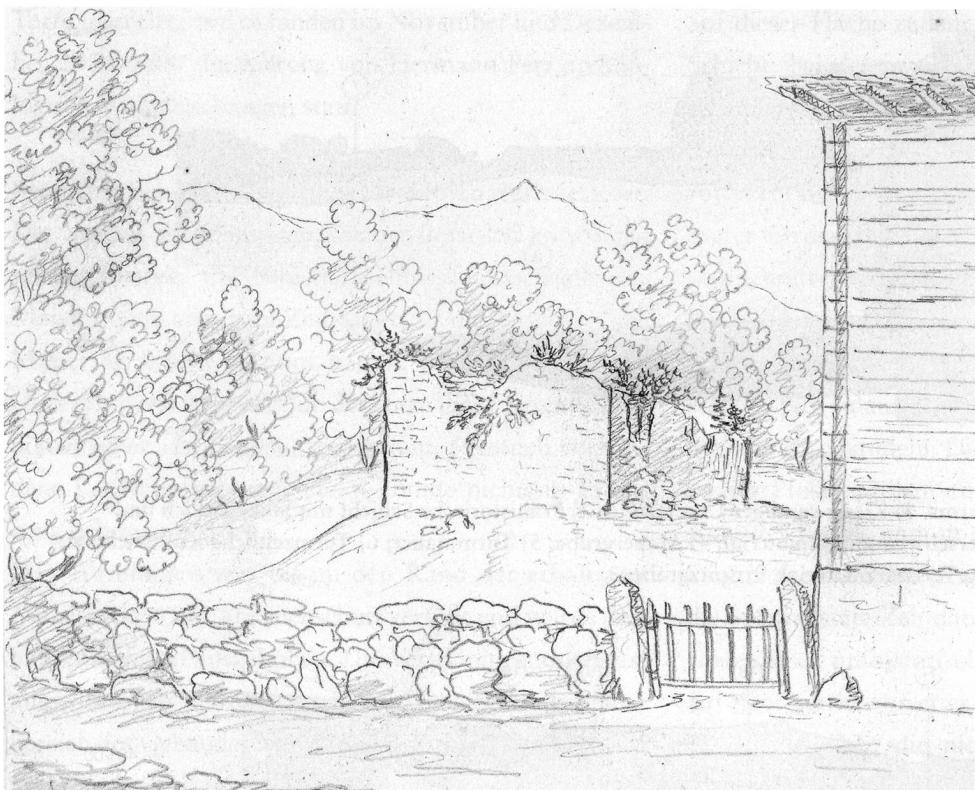
3: Skizze des Turms Halbenstein von F. K. Lusser, um 1836.

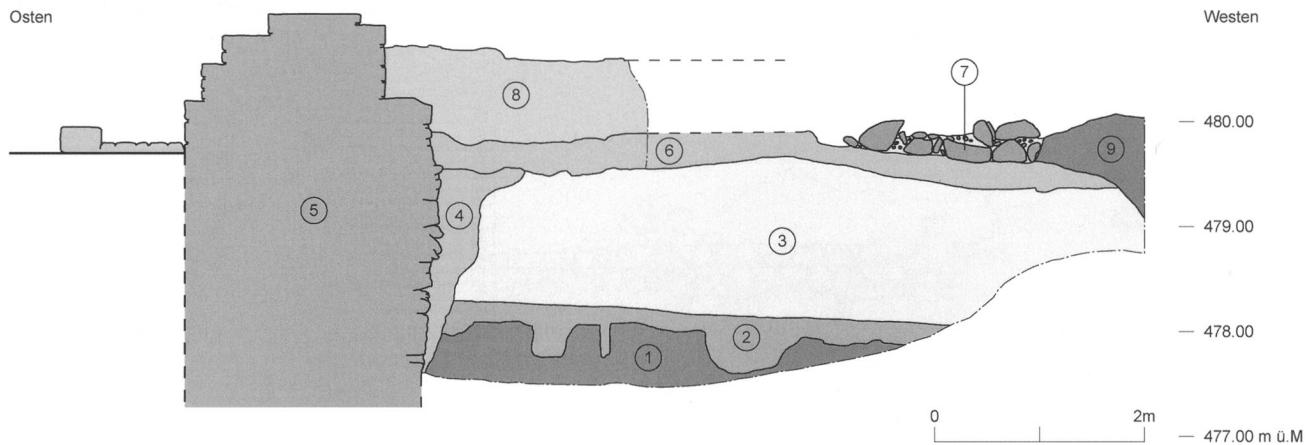
4: Profil 1 an der Westseite des Turms. 1) Kiesig-sandiger Untergrund; 2) Prähistorische Schicht mit Staketenloch und Pfostenlöchern; 3) Murgänge/Überschwemmungsmaterial; 4) Mauergrube; 5) Turmmauer; 6) Turmzeitliche Kulturschicht; 7) Umfassungsmauer; 8) Murgang/Felssturzmaterial; 9) Spitzgraben?

Im Profil 1 sind drei Vertiefungen erkennbar, die in den anstehenden Boden eingebracht worden waren. Bei der ersten, spitz zulaufenden Struktur könnte es sich um ein Staketenloch handeln. Die beiden anderen sind als Reste zweier Pfostengruben zu interpretieren. Bei der Reinigung des Profils kam in einem dieser Pfostenlöcher das Fragment einer Fibel (Kat. 1) zum Vorschein, welches in die Späthallstatt-Zeit datiert.<sup>6</sup>

In dieses natürlich abgelagerte Material wurden die Turmfundamente gesetzt, wobei die Baugruben (4, 15) nur in den Profilen 1 und 2 erkannt wurden. Teilweise deuteten Mörtelstücke im obersten Bereich des kiesig-sandigen Untergrunds einen Bauhorizont an.

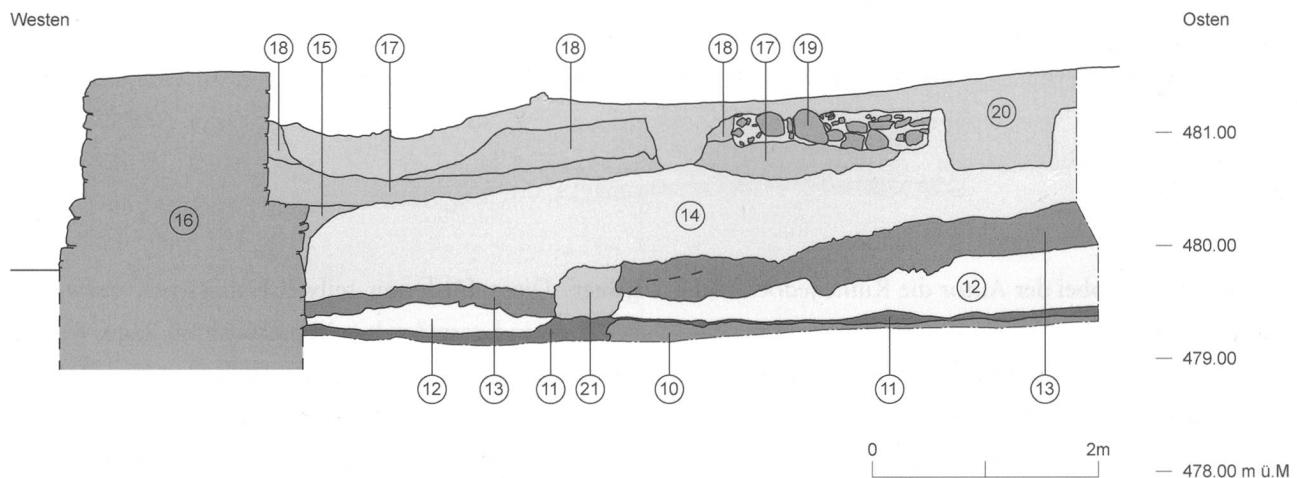
5: Profil 2 an der Ostseite des Turms. 10) Kiesig-sandiger Untergrund; 11) Prähistorische Schicht; 12) Kiesige Schicht; 13) Kulturschicht mit Holzkohle, Knochen und gebrannten Lehmbrocken; 14) Murgänge/Aufplanierung vor Turmbau?; 15) Mauergrube; 16) Turmmauer; 17) Turmzeitliche Kulturschicht; 18) Murgang/Felssturzmaterial; 19) Umfassungsmauer; 20) Morderne Überschwemmung mit einer Drainage östlich der Umfassungsmauer; 21) Grube?

An der Unterkante der Profile befand sich jeweils der anstehende Boden. In die Schicht eingelagerte sandige und kiesige Bänder deuten vermutlich auf verschiedene Überschwemmungereignisse hin. Darauf lag eine humose Schicht, die mit Holzkohlestücken durchsetzt war und wohl einen ehemaligen Begehungshorizont darstellte (2, 11). Einige prähistorisch anmutende Scherbenkrümmer wurden in dieser Schicht beobachtet, konnten jedoch nicht geborgen werden. In einem der Profile (Abb. 5) lag

auf dieser Fläche zudem eine stark verziegelte, lehmige Schicht, bei der es sich womöglich einst um einen gestampften Lehmboden gehandelt hat. Auf der Sohle des Schnitts fanden sich zudem die Reste einer Feuerstelle mit rot verbrannten Steinen als Umfassung. Es kann vermutet werden, dass in diesem Bereich ein Hausgrundriss angeschnitten worden ist.

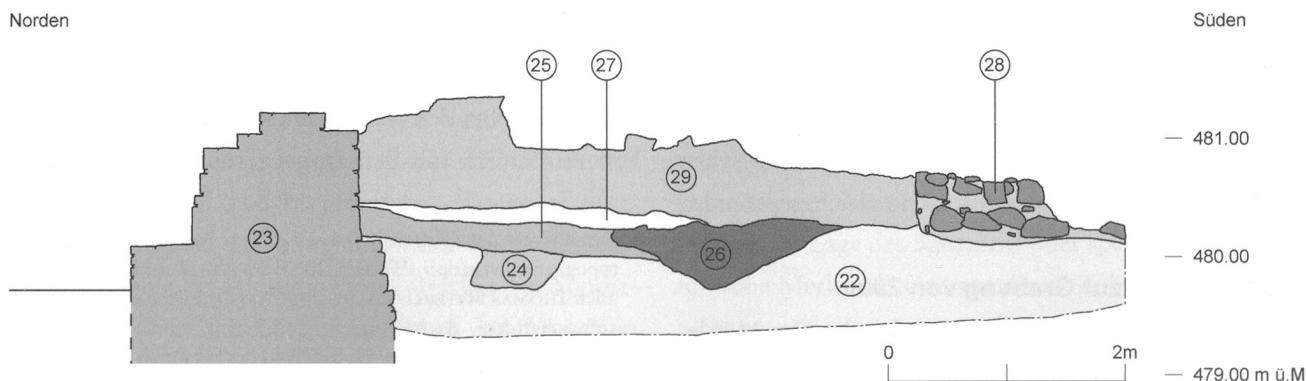
6: Profil 3 an der Südseite des Turms. 22) Murgänge/Überschwemmungsmaterial; 23) Turmmauer; 24) Grube; 25) Turmzeitliche Kulturschicht; 26) Spitzgrabenartige Eintiefung, verfüllt mit Steinen und Kiesen; 27) Kiesige Schicht; 28) Umfassungsmauer; 29) Murgang/Felssturzmaterial.

Westseite frei lag. Dies ist eher ungewöhnlich, hängt aber vermutlich mit der Hanglage zusammen, in der sich der Turm befunden hat. Eine Eintiefung (26) ca. 2 m von der südlichen Turmfassade entfernt wies eine spitzgrabenartige Form auf. Sie muss nach dem Bau des Turmes, aber vor der Errichtung der Umfassungsmauer entstanden sein. Ursprung und Funktion dieser rinnenartigen Vertiefung lassen sich nicht mehr erschliessen. Einige Zeit nach der Errichtung des Turms, aber noch vor dem Bau der Ringmauer, war die Anlage von einem Murgang betroffen, sie wurde aber nicht zerstört (18).

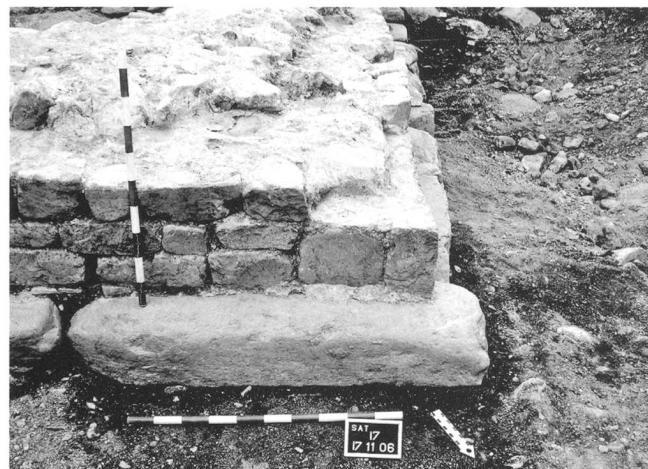
7: Blick von Nordwesten an die Mauerecke des Turmes.

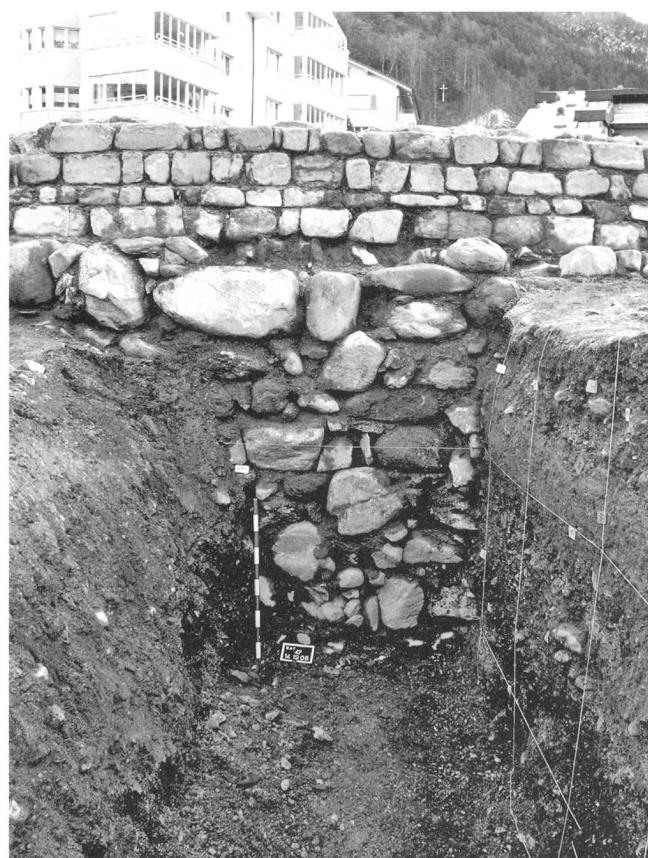
8: Blick von Westen in die Sondage bei Profil 1 und an die Turmmauerfassade mit Fundament.

Beim Turm von Schattdorf-Mühlehof handelt es sich um ein massives, im Grundriss mehr oder weniger quadratisches Gebäude, das aus sorgfältig behauenen Steinen gefügt war und eine Seitenlänge von 9,6 m auf 9,4 m aufwies (vgl. Abb. 2). Die Mauerbreite betrug im aufgehenden etwa 1,8 bis 1,9 m, im Fundamentbereich ca. 2,4 m. Der Fundamentvorsprung war an den Aussenseiten mit 30 bis 50 cm bedeutend stärker ausgeprägt als innen, wo er unregelmässiger war und lediglich ca. 15 cm breit war (Abb. 7). Auf der Ostseite war die Mauer über dem Fundamentvorsprung noch bis auf eine Höhe von 1,40 m erhalten. Die Unterkante des Turmfundaments wurde in keinem der Profile erreicht (Abb. 8).

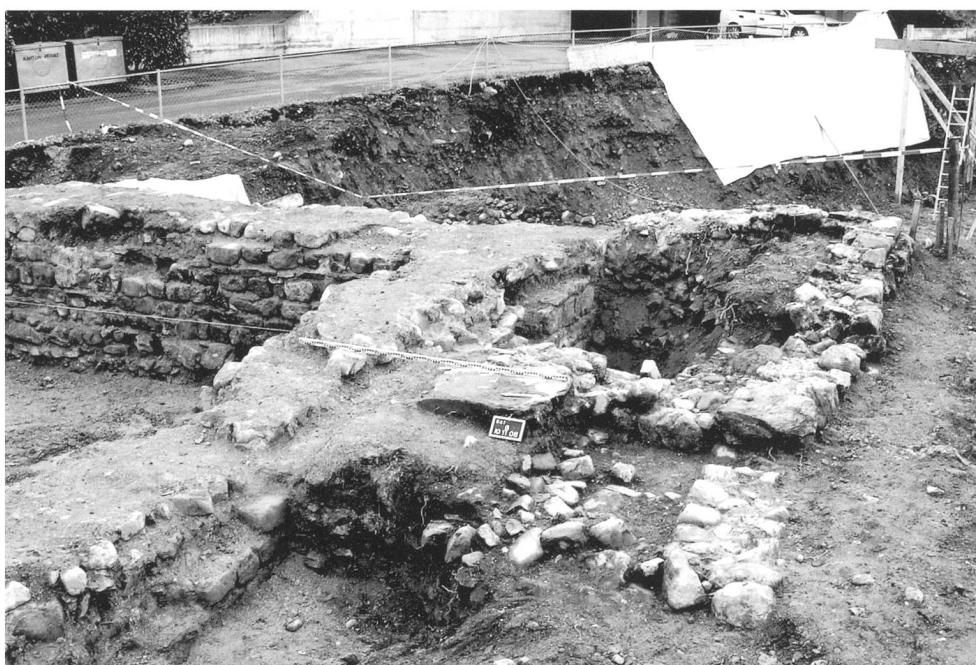
11: Übersicht über den neuzeitlichen Anbau an der Südseite des Turmes. Blick nach Nordosten.

Frühestens im 18. Jh. wurde an der Südseite des Turms ein zweiräumiger Bau errichtet, dessen Konstruktion von eher geringerer Qualität ist (Abb. 11). Einen Terminus post quem liefern die darunter gefundenen Ofenkeramikfragmente (Kat. 8–9). Ob der Turm zu dieser Zeit bereits eine Ruine war, erschliesst sich aus dem Befund nicht. Es ist aber zumindest belegt, dass der grosse Murgang oder Erdrutsch (29) vor der Errichtung dieses Anbaus stattgefunden hat. Der Anbau deutet jedenfalls auf eine spätere Nutzung des Turms / der Ruine.
