Archäologie und Baugeschichte der Burg Hünenberg (Kt. Zug): Ein Zwischenbericht

von Gabi Meier Mohamed

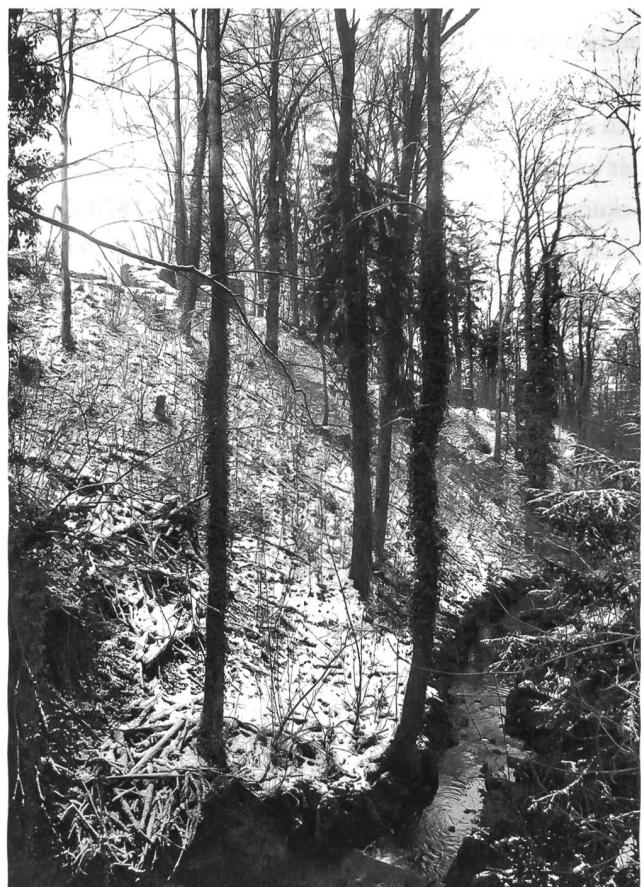
2: Die Burgenlage ist auf zwei Seiten durch Geländeeinschnitte natürlich geschützt.

Die Burgruine Hünenberg liegt am westlichen Abhang eines Nord-Süd ausgerichteten Hügelkamms zwischen Zugersee und Reuss, im Westen des heutigen Kantons Zug (Abb. 1). Die Anlage steht auf einem Geländesporn, der von zwei Bächen (dem Burg- bzw. Mühlebach im Westen und dem Dorfbach im Osten) begrenzt wird. Diese Bäche haben sich seit der letzten Eiszeit so tief ins Gelände eingegraben, dass der Burghügel auf der West- und v.a. auf der Ostseite durch relativ steile Hänge natürlich geschützt ist (Abb. 2).

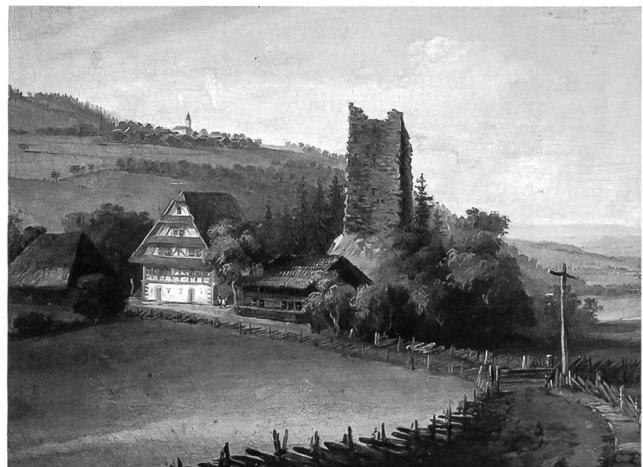
3: Die Burgruine von ihrer Südseite her gesehen, links das sogenannte Burghus, im Hintergrund die Gemeinde Auw. Ausschnitt aus einem Ölgemälde von Caspar Wolf (1735–1783).

Darstellungen um 1800 zeigen die Burgruine Hünenberg noch mit einem über mehrere Geschosse erhaltenen Turm (Abb. 3). Demgegenüber waren zu Beginn des 20. Jh. keinerlei baulichen Überreste mehr sichtbar. 1944 sprach der Schweizerische Burgenverein unter dem damaligen Präsidenten Eugen Probst (1873–1970) 500 Franken für erste Sondierungen. Danach begann man mit der Ausgrabung, die 1947 mehrheitlich abgeschlossen war. Einzelne Nachuntersuchungen, insbesondere auch im sogenannten *Burghus*, einem südlich der Burg gelegenen und bis heute bestehenden Wohnhaus, wurden noch bis 1951 durchgeführt.³ Die Ausgrabung stand unter der Leitung von Emil Villiger (1904–1981) – Landwirt, Kantonsrichter, Archäologie-Interessierter, passionierter Sammler antiker Uhren und Entdecker des römischen Gutshofs in Cham-Heiligkreuz Muracher. Sein Grabungsteam in Hünenberg setzte sich aus zahlreichen freiwilligen Helfern zusammen, vorab der lokalen Feuerwehr, dem Chamer Turnverein und einer Sekundarklasse des Lehrers Otto Wolf (1912–1970). Seine Ausgrabungsberichte publizierte Emil Villiger 1947 im Zuger Neujahrsblatt und 1952 in einem Separatum der Zugerseezeitung.⁴ Der Dietiker Postbeamte und Bodenforscher Karl Heid (1896–1968) und der zweite Präsident des Schweizerischen Burgenvereins und spätere Direktor des Schweizerischen Landesmuseums Hugo Schneider (1916–1990) legten 1948 und 1950 erstmals Teiluntersuchungen zum Fundmaterial vor.⁵ Danach wurde es wieder ruhiger um die Burgruine Hünenberg. 1955 wurde das Baudenkmal unter kantonalen und 1961, einhergehend mit einer tiefgreifenden Sanierung, unter eidgenössischen Schutz gestellt.

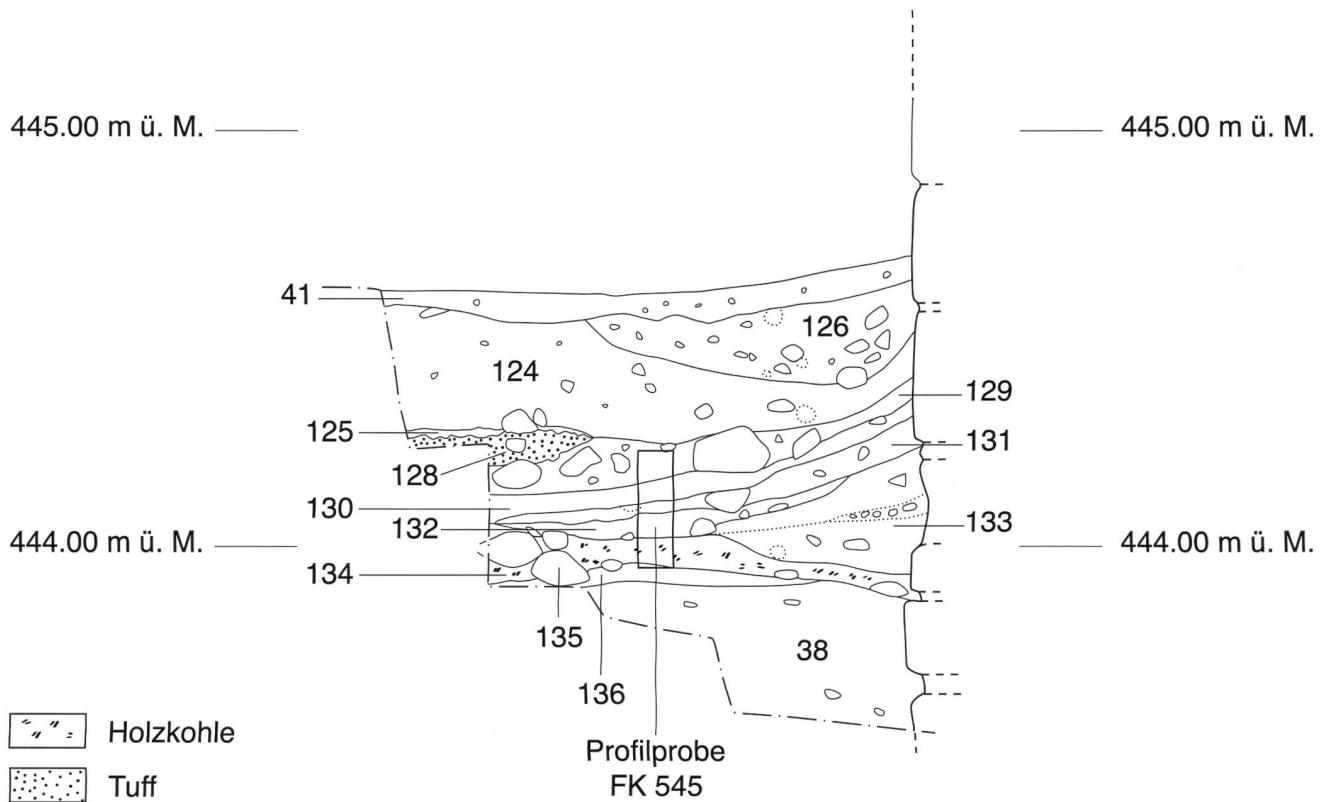
4: Eine unterste stark mit Sägemehl durchsetzte Schicht (134) wird vom Turmfundament (rechts) durchschlagen. Darüber lagern sich Schichten aus umgelagertem Moränenlehm, Sand, Kies, kleinen Sandsteinabschlägen (129–133) und verdichtetem Tuffsteinmehl (128) an das Turmfundament an und dokumentieren so das Voranschreiten der Bauarbeiten.

gelagerten Straten entgegen bisheriger Annahmen nicht um «Nutzungshorizonte», sondern vielmehr um Ablagerungen handelt, die in einem direkten Zusammenhang mit Bauarbeiten stehen. Besonders schön liess sich das Profil vor dem Torgebäude aufschlüsseln. Hier hatten sich beim Bau sukzessive Schichten aus feinem Sägemehl (134), umgelagertem Aushubmaterial, Resten von Branntkalk, gewaschenem Sand und feinen Sandsteinabschlägen abgelagert (Abb. 4). Das Profil wird oben von einer Schicht aus verdichtetem Tuffsteinmehl (128) abgeschlossen.

Dazu passend zeigen einige Fotos der Altgrabung den oberen Abschluss des Tors mit einem Tuffsteinbogen (Abb. 5). Die Erbauung des Tors kann anhand dieses Profils Schritt für Schritt nachvollzogen werden. Da sich derartige Bauschichten sinngemäss nur sehr lokal ablagern, wird auch klar, weshalb sich die Profile der einzelnen Sondierschnitte im Burghof trotz verhältnismässig kurzer Distanz zueinander nicht miteinander korrelieren liessen.

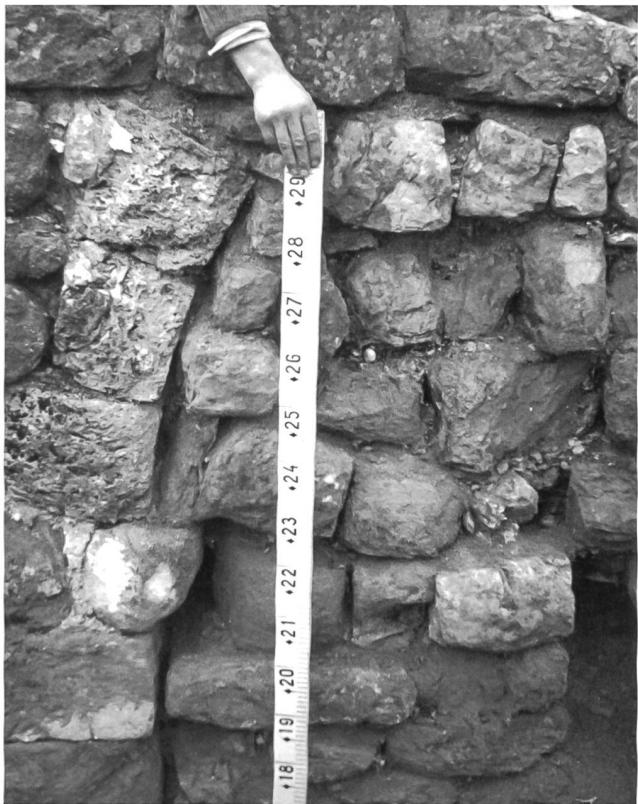
5: Westfassade des Torgebäudes. Links im Bild sind die Ansätze eines Tuffsteinbogens zu erkennen. Das Tor war rund 2,5 m breit. Fotografie der Altgrabung 1945–1947.

bogen ist 2,5 m breit und im oberen Bereich aus den bereits erwähnten Tuffsteinen gebildet (vgl. Abb. 5). Das ganze Mauerwerk ist sorgfältig aus Quadern und immer noch mit dem gleichen Mörtel wie Ringmauer und Palas (Mörteltyp MT3) errichtet. Das Torgebäude steht im Osten mit einem Abschnitt der Ringmauer im Verband. Dieser erneuerte Abschnitt ist nun entgegen der älteren Ringmauer nicht mehr in den Moränenlehm, sondern bis zu 1 m tiefer auf den Fels gestellt worden. Im Bereich, wo alte und neue Ringmauer zusammenstossen, zweigt eine 4,5 m lange und 1,5 m starke Mauer nach Westen ab. Dass sich diese Mauer ins Innere des Burghofs fortsetzte und somit ein südliches Pendant zum nördlichen Palas bildete, muss nach Auswertung der weiter westlich gefassten Schichten ausgeschlossen werden. Als Zungenmauer könnte die Mauer aber einen Schalenturm in der südöstlichen Ecke der Burganlage gebildet haben. Die Platzierung eines Turms in der südöstlichen Ecke, wo man

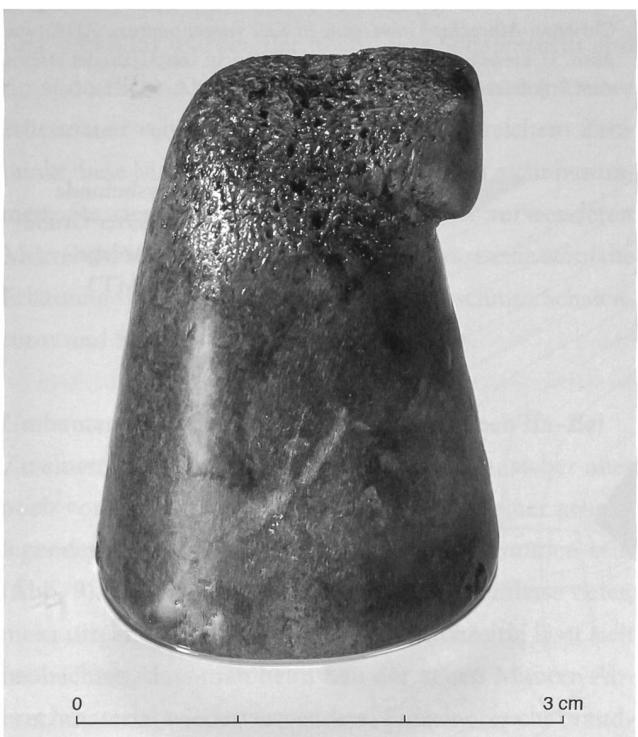
6: Inmitten von Bauschichten fand sich die 3,5 cm hohe Schachfigur (Springer) aus Bein; ein Beleg für die Anwesenheit der Burgherrschaft. Bauen und Wohnen gingen miteinander einher.

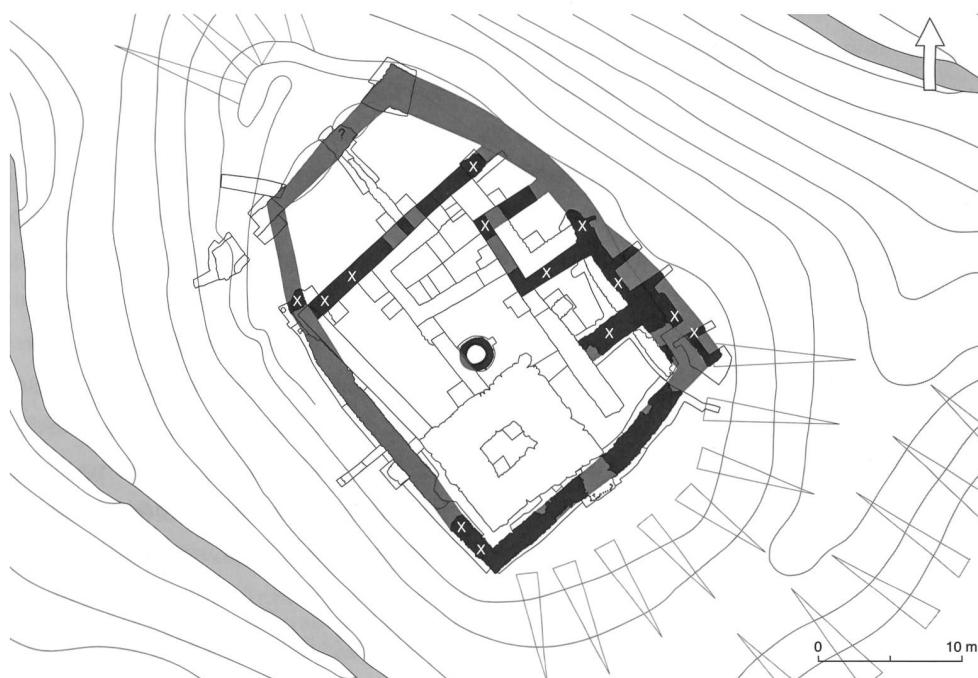
7: Ausgrabungsbefunde und rekonstruierter Grundriss der ersten Anlage.
X = Mörteltyp MT3 nachgewiesen.

Im Süden der Burgenanlage konnte die nur noch in wenigen Lagen erhaltene erste Ringmauer (Bauetappe Ia) gefasst werden, deren Fortsetzung in je einem kleinen Abschnitt an der westlichen und an der östlichen Hangkante zu sehen ist (Abb. 7). Dass diese kleinen Mauerabschnitte noch zur ersten Ringmauer gehören, belegen neben dem einheitlichen Mörtel (Mörteltyp MT3) die gleichmässig hoch liegende Mauerunterkante im anstehenden Moränenlehm und die gleichartige Bauweise mit einer untersten Lage aus

faustgrossen, kaum vermortelten Feldsteinen. Der Zugang zur Burg lag in dieser Phase vermutlich auf der Ostseite, wo später ein Torgebäude zu stehen kam und wo eine offenbar quer ins Plateau einschneidende Geländemulde durch Aufschüttungen während des Burgenausbaus sukzessive ausnivelliert wurde. Zu dieser ersten Bauetappe gehören mit grosser Sicherheit die untersten Begehungs- und Installationshorizonte. Von diesen verweist die oben bereits erwähnte Schicht mit dem Sägemehl (vgl. Abb. 4: 134) mit kalibrierten C14-Daten von 995–1150 AD auf die frühe Erbauung der Burg.¹⁶

Den nördlichen Abschluss der Ringmauer kennen wir nicht. Die Rekonstruktion einer längsrechteckigen Anlage drängt sich auf, wenn man an die Balkenaufslager für die Geschosseinteilung und Bedachung des sekundär eingestellten Palasgebäudes (Bauetappe Ib) denkt. Die von Osten nach Westen verlaufende Palasmauer besteht aus relativ kleinteiligen Sandsteinquadern, die mit schmalen Pressfugen und dem gleichen Mörtel wie die Ringmauer (Mörteltyp MT3) versetzt wurden. Für die repräsentative Ausgestaltung der Fassade spricht das nachweisbare Doppeltor mit eingestelltem, gemauertem Pfeiler (Abb. 8). In einer dritten Etappe (Bauetappe Ic) wurde das Torgebäude errichtet. Das Torhaus ist mit 6,2 m bis 6,7 m Seitenlänge annähernd quadratisch. Der hofseitige Tor-

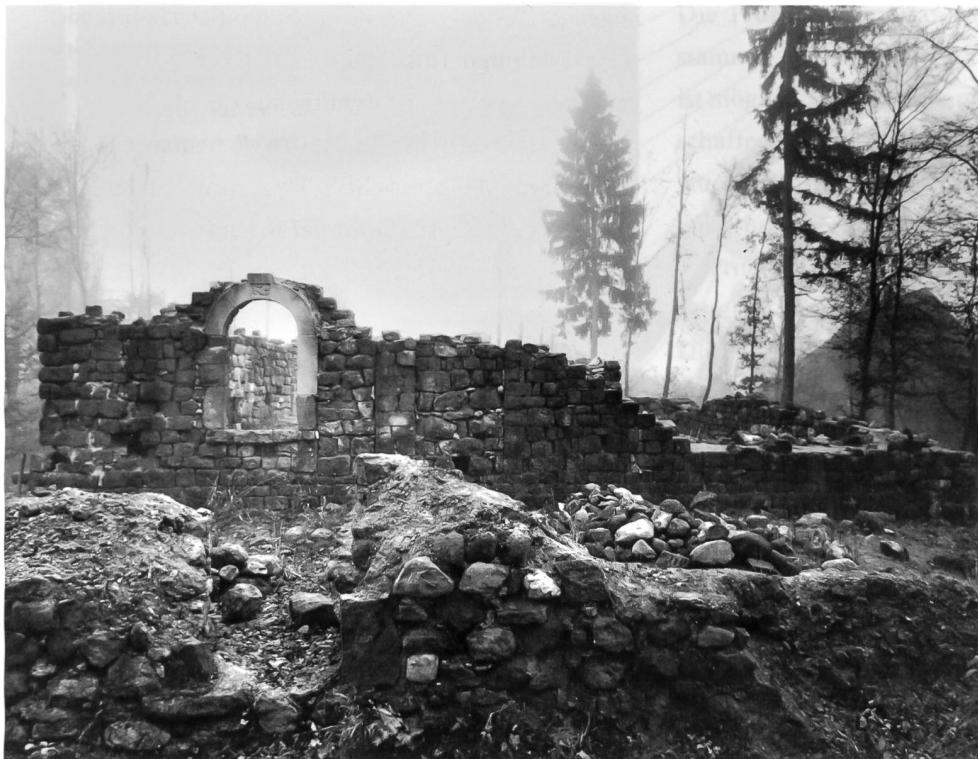
8: Einzelne Mauern wurden nach Abschluss der Grabung 1947 wieder neu aufgeführt. Ansicht der Südwand (Innenseite) des Palas von Norden her gesehen. In der Bildmitte zeichnet sich das sekundär zugemauerte Doppeltor mit dem Pfeiler ab. Das höher liegende Tor links davon stammt aus einer jüngeren Bauetappe und wurde nach Abschluss der Ausgrabung 1947 mit dem Bogen rekonstruiert. Fotografie der Altgrabung, wohl 1947.

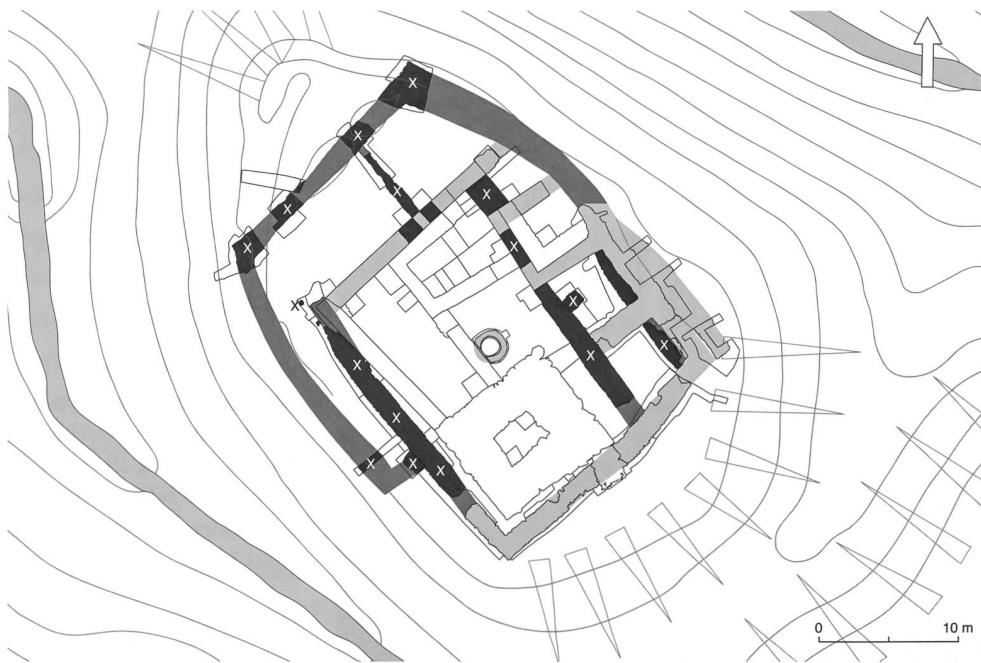
9: Ausgrabungsbefunde und rekonstruierter Grundriss der zweiten Anlage.
X = Mörteltyp MT4 nachgewiesen.

Zu einem unbestimmten Zeitpunkt danach, sicher aber noch vor der Mitte des 13. Jh., muss es zu einer grundlegenden Neuorientierung der Anlage gekommen sein (Abb. 9). Die Mauern wurden ab dieser Bauphase tiefer, meist direkt auf dem Fels fundiert. Gleichzeitig lässt sich beobachten, dass man beim Bau der neuen Mauern Abbruchmaterial wiederverwendete. Einzelne, leicht brandgerötete Steine könnten auf die Zerstörung einzelner Bauten durch einen vorangegangenen Brand hinweisen. Eine grössere Feuersbrunst kann aber weder mit einer erhalte-

Zuerst wurde die bestehende Ringmauer im Westen ersetzt (Bauetappe IIa), wobei man einen neuartigen Mörtel (Mörteltyp MT4) verwendete. Während man die alte Mauer in drei Abschnitten Schritt für Schritt ersetzte, mussten die verbleibenden Mauerteile jeweils provisorisch abgestützt werden. Im Nordwesten fanden sich zwei Pfostenstellungen, die mit einer solchen Stützmassnahme im Zusammenhang stehen dürften. Die Verfüllungen bei der Pfostengruben lieferten zwar verwertbares Material

Die Erneuerung der Ringmauer könnte in einem direkten Zusammenhang mit der Errichtung eines schmalen Zwingers auf der Westseite der Burg stehen (Bauetappe IIb). Von dieser Zwingeranlage wurde je ein kurzes West-Ost und ein Nord-Süd verlaufendes Mauerstück angeschnitten. Die beiden Mauern, die mit dem neuen Mörtel (Mörteltyp MT4) erbaut wurden, finden wahrscheinlich eine Fortsetzung in einer West-Ost verlaufenden Mauer im Norden. Diese besteht wie die beiden Zwingermauern aus Bruchsteinen und dem neu verwendeten Mörtel (Mörteltyp MT4). Sie muss, wenn die Rekonstruktion der ersten Anlage richtig ist (vgl. Abb. 7), die ältere Palasmauer an derselben Stelle ersetzt haben, erstreckte sich aber auf beiden Seiten bis an die äussersten Hangkanten des Burg-hügels. Auf Fotografien der Altgrabung ist in dieser Mauer eine schätzungsweise 90 cm breite Türöffnung überliefert, die sich bei den Nachgrabungen nicht mehr einwandfrei lokalisieren liess (Abb. 10). Es könnte sich dabei um eine Poterne (Fluchtpforte) handeln, zumindest sind nördlich anschliessende Steinbauten nicht belegbar. Da der Zugang zur Burg in dieser Phase von Westen her erfolgte, konnten sowohl der Palas als auch das alte Torgebäude nicht mehr

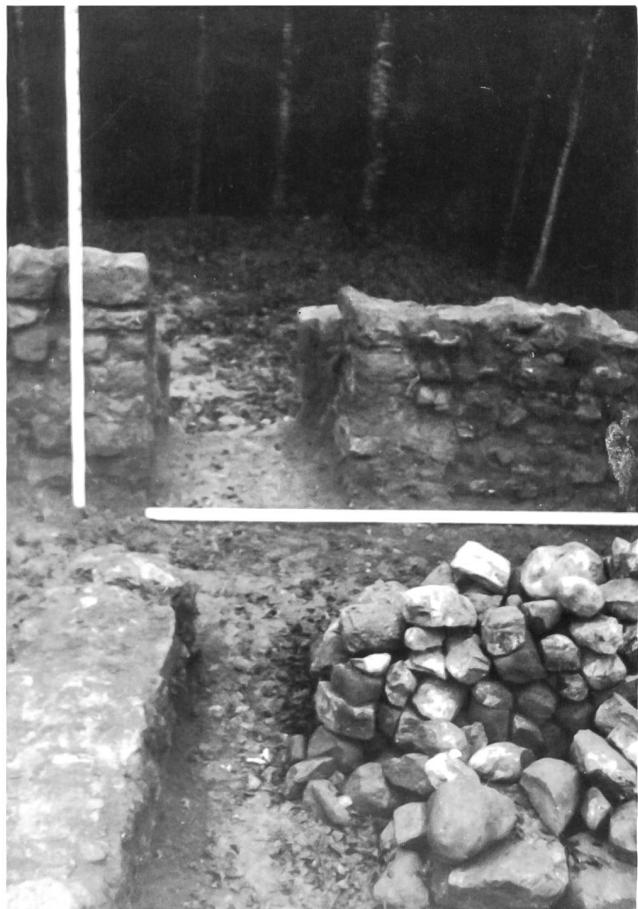
10: Die zusammen mit dem Zwinger errichtete Nordmauer der Burg war mit einer Poterne ausgestattet. Letztere hatte aber nur kurze Zeit Bestand und muss nach Erbauung einer quer verlaufenden Mauer (vorne links) bereits wieder zugemauert worden sein. Fotografie der Altgrabung vom 21. November 1946.

In einem weiteren Schritt wurde zwischen dem oben erwähnten Pfeiler und der genannten Poterne eine Mauer eingestellt und so der ehemalige Palas unterteilt (Bauetappe IIc). Diese Mauer bildete wohl den westlichen Ab-schluss eines in der Nordostecke gelegenen Gebäudes, während der westliche Teil des ehemaligen Palas als offener Zwinger- und Hofbereich bestehen blieb. Die Poterne

und das Doppeltor des alten Palas müssen bei diesem Umbau zugemauert worden sein. In der Zumauerung des westlichen Tors ist bis heute eine 30 cm hohe und 20 cm breite Öffnung erhalten (vgl. Abb. 8). Die Öffnung kann am ehesten als Zuleitungskanal interpretiert werden, mit welchem Dachwasser vom nordöstlichen Eckgebäude in Richtung des Brunnens im Burghof geleitet wurde.

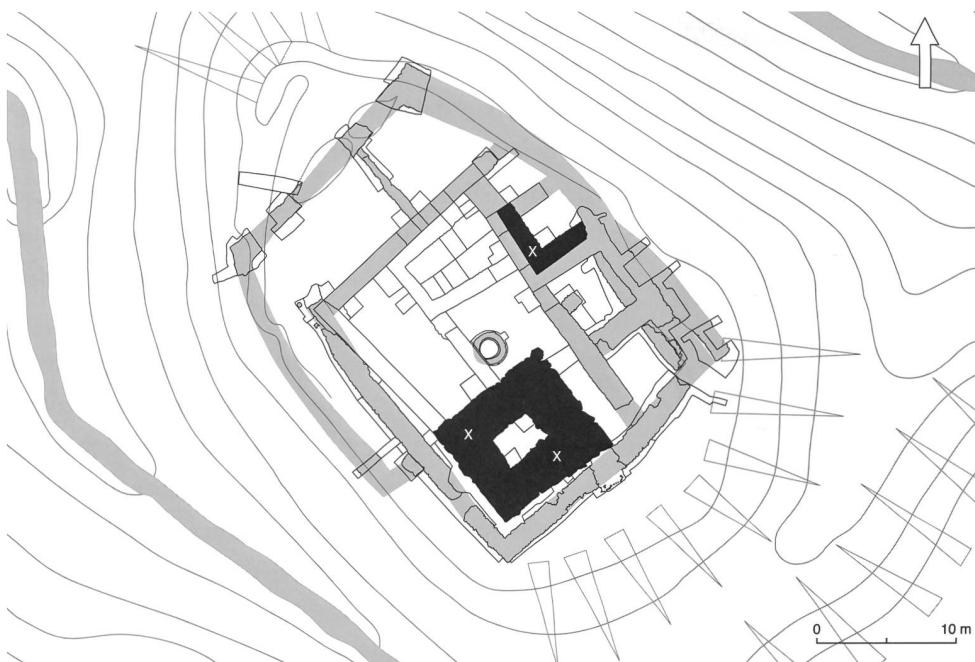
11: Ausgrabungsbefunde und rekonstruierter Grundriss nach dem Bau des Bergfrieds. X = Mörteltyp MT2 nachgewiesen.

Der mächtige Bergfried kam in die südwestliche Ecke der Anlage direkt auf dem Fels zu stehen (Abb. 11). Das quadratische Geviert umfasst eine Fläche von 80 m², womit der Turm jenem der Burg Zug recht genau entspricht.¹⁹ Die erhaltenen Mauern sind bis 3,5 m dick und bestehen aus Megalithen, die besonders in den Eckbereichen Größen von bis zu 1,6 m mal 1 m erreichen. Die Steine sind mit einem neuartigen Mörtel (Mörteltyp MT2) errichtet. Es ist anzunehmen, dass sich nur spezialisierte Bautrupps auf das Vermauern derart grosser Steine verstanden, und sehr wahrscheinlich benutzten sie auch eine eigene Mör-

telmischnung, die sich bei vergleichbarem Mauerwerk bereits bewährt hatte. Der Mörteltyp ist aber nicht ausschliesslich dem Mauerwerkstyp geschuldet, wie zwei im Eckverband stehende Mauern im Osten der Anlage belegen. Sie wurden aus einfachen Feldsteinen mit demselben Mörtel (Mörteltyp MT2) errichtet und belegen eine Verstärkung oder gar Aufstockung des alten Torgebäudes. Beim Bergfried sind zwei bauliche Details von weiterem Interesse: Zum einen kragen einzelne Megalithen ab dem damaligen Gehriveau auf einer Höhe von 445,00 m ü. M. deutlich aus der Flucht vor. Beim frei aufgehenden Mauerwerk war das Mauern einer geraden Flucht sicher erheblich schwieriger als innerhalb der Baugrube, gleichwohl scheint die unebene Oberfläche auch ein Stück weit beabsichtigt, um dem Äusseren einen rohen und damit abwehrenden Charakter zu verleihen.²⁰ Zum andern fand sich auf der Westmauer auf der Höhe von 445,00 m ü. M. bis 445,20 m ü. M. eine verschmutzte und angegraute Mörteloberfläche, die als sogenannte Wintergrenze eine Bauetappe markiert (Abb. 12). Das fertiggestellte Fundament wurde demnach auf Höhe des damaligen Gehriveaus mit Reisig, Stroh und Mist abgedeckt, um die Mauerkrone während der nasskalten Jahreszeit vor Witterungseinflüssen zu schützen. Das in der Mörtelgrenze konservierte Material (Stroh, Knochen) liess sich datieren

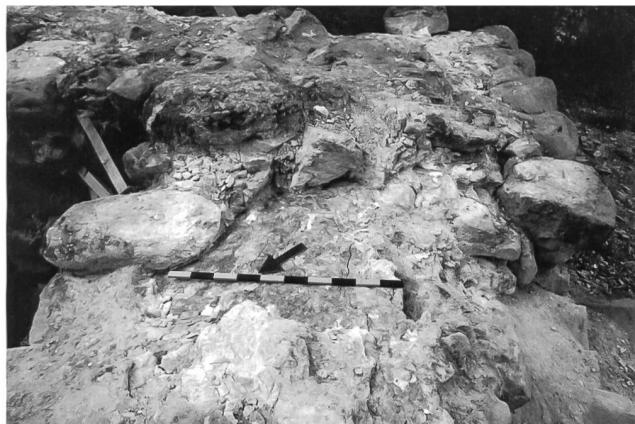
12: Auf der Mauerkrone des Bergfrieds fanden sich nach der Reinigung Reste einer verschmutzten Mörteloberfläche, die als sogenannte Wintergrenze einen Bauunterbruch markiert. Befundaufnahme von 2007.

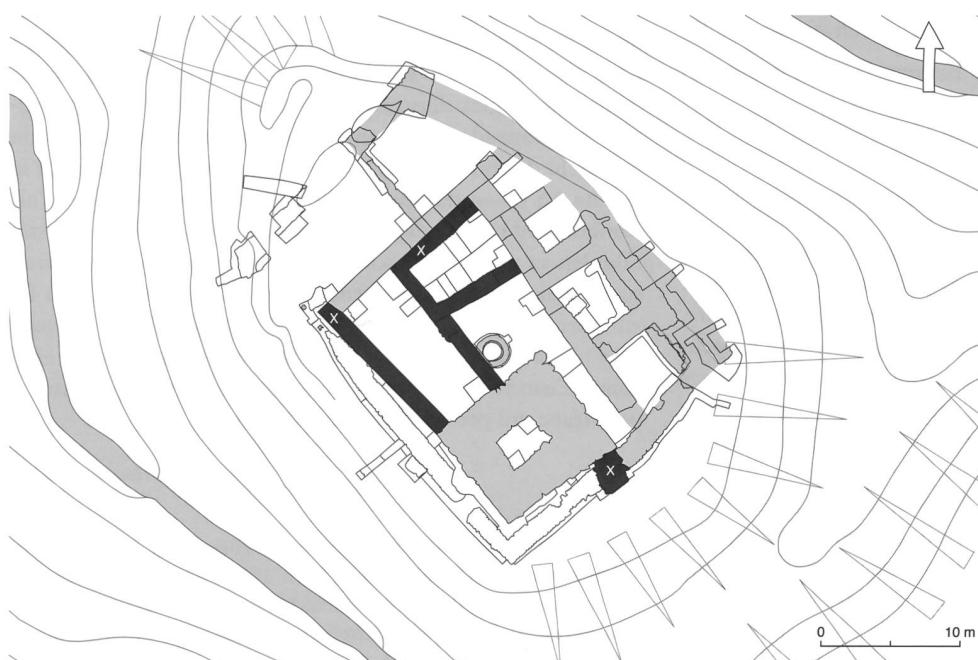
13: Ausgrabungsbefunde und rekonstruierter Grundriss der letzten Anlage. X = Mörteltyp MT5 nachgewiesen.

Nach dem Bau des Bergfrieds wurde die westliche Zwingermanlage aufgegeben (Abb. 13). Ein neuer Mörteltyp (Mörteltyp MT5) kam ab jetzt zur Anwendung. Die westliche Ringmauer wurde bis auf Höhe des Bergfrieds und die alte Palasmauer zurückversetzt. Der Zugang zur Burg

Das Innere des ohnehin kleinen Burghofs wurde nun mit zwei Gebäuden überbaut, so dass nur noch ein winziger Hofbereich mit dem Brunnenschacht frei blieb (Bauetappe IVb). Die beiden West-Ost orientierten Mauern im Norden des Burghofs berücksichtigten bzw. übernahmen den oben erwähnten Wasserkanal, ein Hinweis darauf, dass das Gebäude im Nordosten der Anlage nach wie vor bestand. Mit dem kompakten Grundriss und dem winzigen Innenhof erinnert die Burg Hünenberg in ihrer letzten Bauphase an die geometrische Schlossanlage von Buonas.²⁴

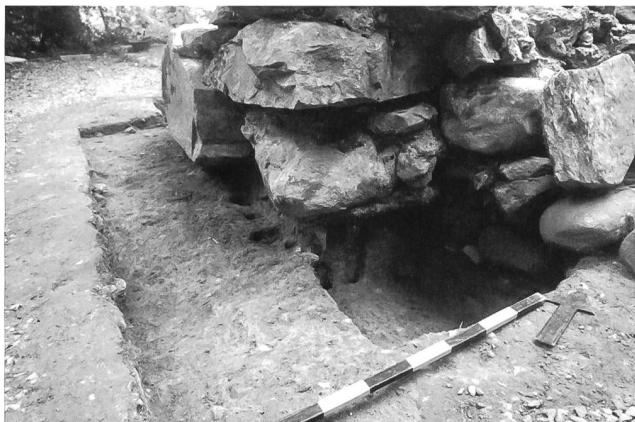
14: Die Vormauerung südlich des Bergfrieds diente wohl zur Aufnahme einer Zugbrücke. Der über die ältere Ringmauer vorkragende Mauerabschnitt wurde mit zahlreichen Staketen unterstützt.

erfolgte ab nun direkt über den südlichen Halsgraben, wo eine Vormauerung an die Aufnahme einer Zugbrücke denken lässt (Bauetappe IVa). Das Mauerwerk war im südlichen Bereich sorgfältig mit zahlreichen Staketen abgestützt worden (Abb. 14).
