Artikel: Archäologie und Baugeschichte der Burg Hünenberg (Kt. Zug): ein

Archäologie und Baugeschichte der Burg Hünenberg (Kt. Zug): Ein Zwischenbericht

von Gabi Meier Mohamed

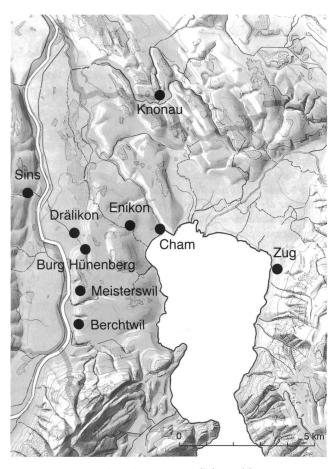
1: Die Burg Hünenberg liegt am westlichen Abhang eines länglichen Geländesporns zwischen Zugersee und Reuss. Im Bereich der Burgstelle müssen sich die Verkehrswege von Luzern via Berchtwil und Knonau nach Zürich und von Cham nach Sins gekreuzt haben.

Die Burgruine Hünenberg liegt am westlichen Abhang eines Nord-Süd ausgerichteten Hügelkamms zwischen Zugersee und Reuss, im Westen des heutigen Kantons Zug (Abb. 1). Die Anlage steht auf einem Geländesporn, der von zwei Bächen (dem Burg- bzw. Mühlebach im Westen und dem Dorfbach im Osten) begrenzt wird. Diese Bäche haben sich seit der letzten Eiszeit so tief ins Gelände eingegraben, dass der Burghügel auf der West- und v.a. auf der Ostseite durch relativ steile Hänge natürlich geschützt ist (Abb. 2).

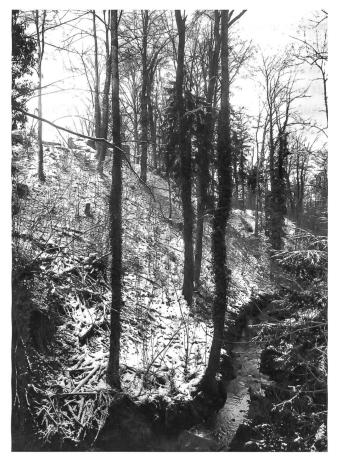
2: Die Burganlage ist auf zwei Seiten durch Geländeeinschnitte natürlich geschützt.

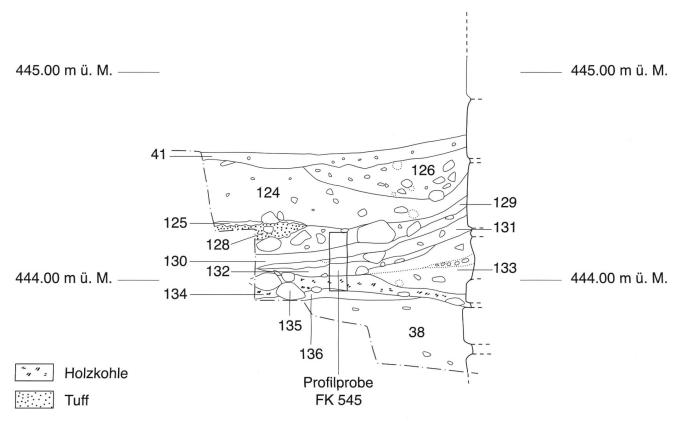
4: Eine unterste stark mit Sägemehl durchsetzte Schicht (134) wird vom Turmfundament (rechts) durchschlagen. Darüber lagern sich Schichten aus umgelagertem Moränenlehm, Sand, Kies, kleinen Sandsteinabschlägen (129–133) und verdichtetem Tuffsteinmehl (128) an das Turmfundament an und dokumentieren so das Voranschreiten der Bauarbeiten.

gelagerten Straten entgegen bisheriger Annahmen nicht um «Nutzungshorizonte», sondern vielmehr um Ablagerungen handelt, die in einem direkten Zusammenhang mit Bauarbeiten stehen. Besonders schön liess sich das Profil vor dem Torgebäude aufschlüsseln. Hier hatten sich beim Bau sukzessive Schichten aus feinem Sägemehl (134), umgelagertem Aushubmaterial, Resten von Branntkalk, gewaschenem Sand und feinen Sandsteinabschlägen abgelagert (Abb. 4). Das Profil wird oben von einer Schicht aus verdichtetem Tuffsteinmehl (128) abgeschlossen.

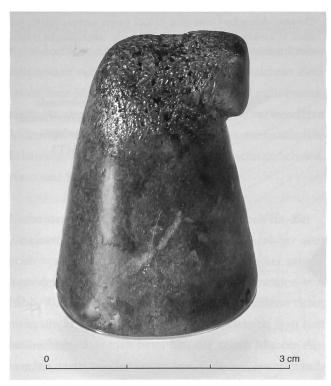
6: Inmitten von Bauschichten fand sich die 3,5 cm hohe Schachfigur (Springer) aus Bein; ein Beleg für die Anwesenheit der Burgherrschaft. Bauen und Wohnen gingen miteinander einher.

Der Fund einer 3,5 cm hohen Schachfigur aus Bein (Abb. 6) steht der Interpretation der gefassten Straten als Bauschichten nicht im Weg, sondern verdeutlicht, dass es sich bei mittelalterlichen Burgbaustellen, seien sie auch vergleichsweise klein wie Hünenberg, immer um Grossbauprojekte handelte, bei denen ununterbrochen um- und ausgebaut wurde. Bauen und Bewohnen, Reparieren und Residieren beschreiben dabei keine aufeinander folgenden, sondern synchrone Vorgänge auf einer Burg.

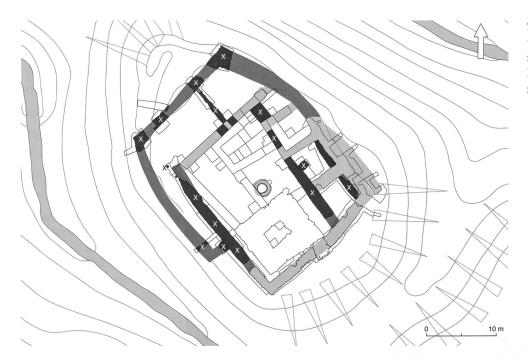
9: Ausgrabungsbefunde und rekonstruierter Grundriss der zweiten Anlage. X = Mörteltyp MT4 nachgewiesen.

Zu einem unbestimmten Zeitpunkt danach, sicher aber noch vor der Mitte des 13. Jh., muss es zu einer grundlegenden Neuorientierung der Anlage gekommen sein (Abb. 9). Die Mauern wurden ab dieser Bauphase tiefer, meist direkt auf dem Fels fundiert. Gleichzeitig lässt sich beobachten, dass man beim Bau der neuen Mauern Abbruchmaterial wiederverwendete. Einzelne, leicht brandgerötete Steine könnten auf die Zerstörung einzelner Bauten durch einen vorangegangenen Brand hinweisen. Eine grössere Feuersbrunst kann aber weder mit einer erhalte-

Zuerst wurde die bestehende Ringmauer im Westen ersetzt (Bauetappe IIa), wobei man einen neuartigen Mörtel (Mörteltyp MT4) verwendete. Während man die alte Mauer in drei Abschnitten Schritt für Schritt ersetzte, mussten die verbleibenden Mauerteile jeweils provisorisch abgestützt werden. Im Nordwesten fanden sich zwei Pfostenstellungen, die mit einer solchen Stützmassnahme im Zusammenhang stehen dürften. Die Verfüllungen beider Pfostengruben lieferten zwar verwertbares Material

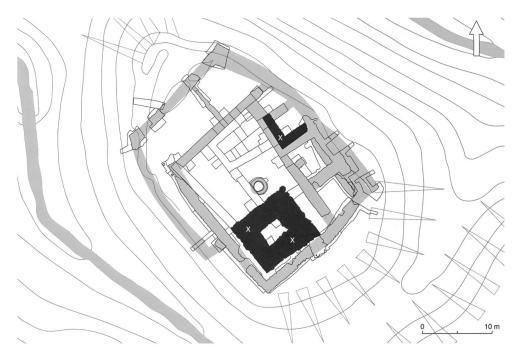
11: Ausgrabungsbefunde und rekonstruierter Grundriss nach dem Bau des Bergfrieds. X = Mörteltyp MT2 nachgewiesen.

Der mächtige Bergfried kam in die südwestliche Ecke der Anlage direkt auf dem Fels zu stehen (Abb. 11). Das quadratische Geviert umfasst eine Fläche von 80 m², womit der Turm jenem der Burg Zug recht genau entspricht. Die erhaltenen Mauern sind bis 3,5 m dick und bestehen aus Megalithen, die besonders in den Eckbereichen Grössen von bis zu 1,6 m mal 1 m erreichen. Die Steine sind mit einem neuartigen Mörtel (Mörteltyp MT2) errichtet. Es ist anzunehmen, dass sich nur spezialisierte Bautrupps auf das Vermauern derart grosser Steine verstanden, und sehr wahrscheinlich benutzten sie auch eine eigene Mör-

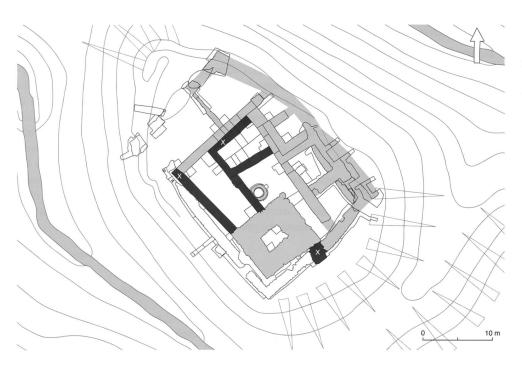
13: Ausgrabungsbefunde und rekonstruierter Grundriss der letzten Anlage. X = Mörteltyp MT5 nachgewiesen.

Nach dem Bau des Bergfrieds wurde die westliche Zwingeranlage aufgegeben (Abb. 13). Ein neuer Mörteltyp (Mörteltyp MT5) kam ab jetzt zur Anwendung. Die westliche Ringmauer wurde bis auf Höhe des Bergfrieds und die alte Palasmauer zurückversetzt. Der Zugang zur Burg

Das Innere des ohnehin kleinen Burghofs wurde nun mit zwei Gebäuden überbaut, so dass nur noch ein winziger Hofbereich mit dem Brunnenschacht frei blieb (Bauetappe IVb). Die beiden West-Ost orientierten Mauern im Norden des Burghofs berücksichtigten bzw. übernahmen den oben erwähnten Wasserkanal, ein Hinweis darauf, dass das Gebäude im Nordosten der Anlage nach wie vor bestand. Mit dem kompakten Grundriss und dem winzigen Innenhof erinnert die Burg Hünenberg in ihrer letzten Bauphase an die geometrische Schlossanlage von Buonas.²⁴
