Artikel: Scandürasa (Lavertezzo TI): un enigma ancora irrisolto

Scandürasća (Lavertezzo TI) - Un enigma ancora irrisolto

di Flavio Zappa e Giulia Pedrazzi

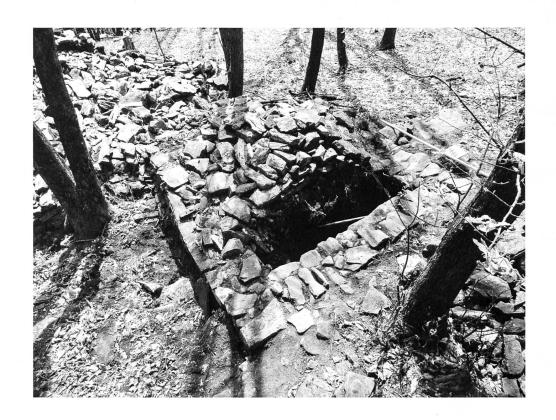
EDIFICIO 10

4: Scandürasca, Lavertezzo. Rilievo e foto della presunta abitazione.

suggeriscono le sue dimensioni (fig. 4), mentre i sondaggi archeologici (fig. 5), oltre a un piano di calpestio in terra battuta disposto su un terreno preparato con pietre posate orizzontalmente, non hanno messo in luce indizi decisivi.

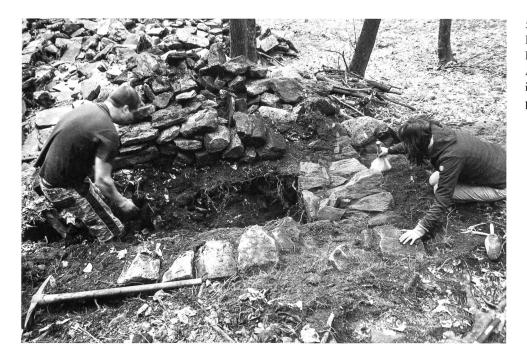
5: Scandürasca, Lavertezzo. Luisa Mosetti e Michele Pellegrini del Servizio Archeologico ripuliscono i muri perimetrali della presunta abitazione.

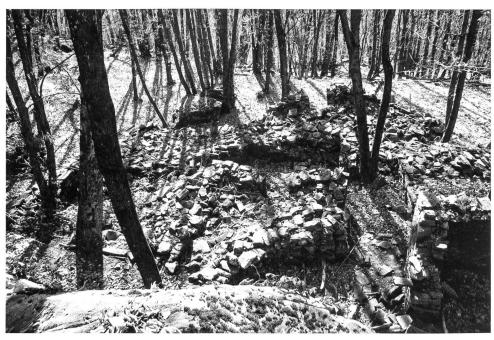
6: Scandürasca, Lavertezzo. Dopo un'accurata pulizia le macerie del nucleo inferiore hanno rivelato la presenza di quattro o cinque sedimi.

Accanto a queste due costruzioni, un accumulo informe di pietrame e detriti celato da uno spesso strato di foglie e rami secchi ha rivelato i resti di quattro o cinque edifici di dimensioni molto varie, di cui non è stato possibile determinare con sicurezza la funzione. Questi si articolano attorno a uno spazio di disimpegno, probabilmente aperto, formando una sorta di cortile comune (fig. 6). Infine tra le varie strutture sono stati riconosciuti anche un riparo sotto roccia (sprügh) e un prato pensile.

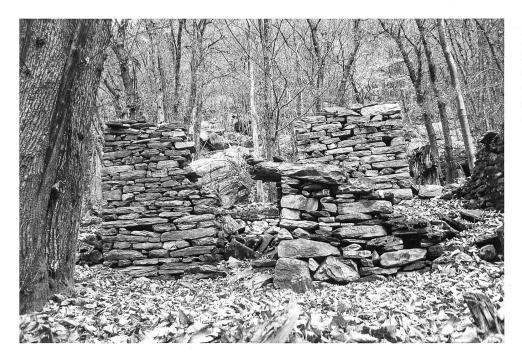
7: Scandürasca, Lavertezzo. Facciata di una stalla: si riconoscono la base della scala e la predella che davano accesso al piano rialzato, quello destinato al foraggio.

Le costruzioni ancora leggibili rivelano un impianto analogo a quello delle stalle-fienile a pianta rettangolare, numerose sui sovrastanti monti di Revöira: realizzate interamente in pietra a secco, esse constano di un ricovero per le vacche al piano inferiore e del locale per le riserve di foraggio al piano superiore. Spesso le entrate si trovano nella facciata del timpano, sovrapposte sulla verticale del colmo: si accede al fienile tramite una scala addossata alla facciata che immette dapprima su una predella costituita da una pesante lastra sostenuta da due mensole sporgenti sopra l'ingresso della stalla (fig. 7). Solo per la grande stalla in posizione centrale, che era
