# Scandürasča (Lavertezzo TI) – Un enigma ancora irrisolto

di Flavio Zappa e Giulia Pedrazzi

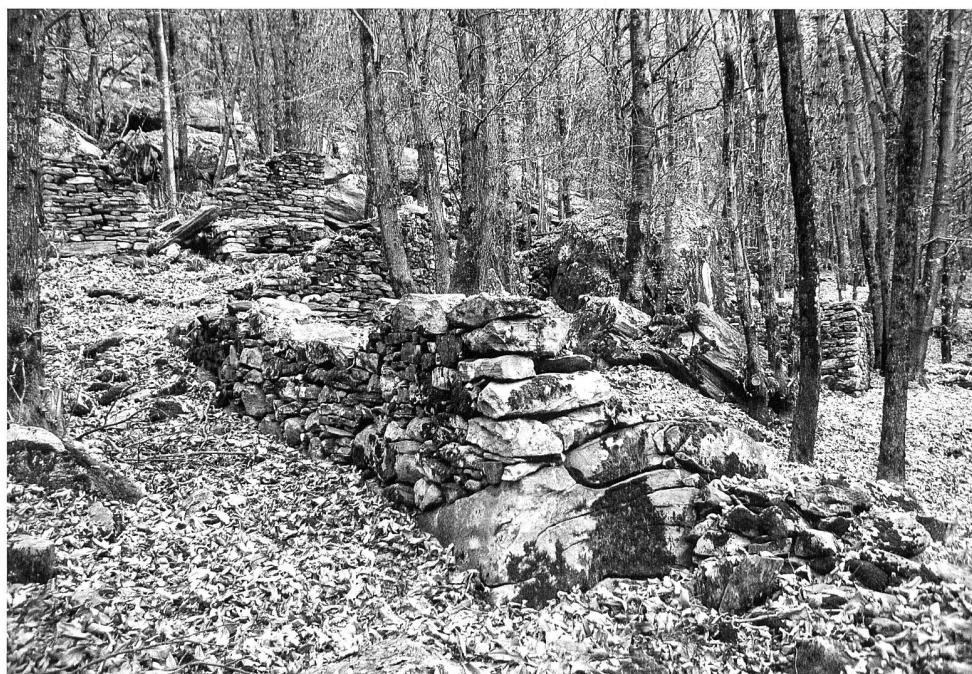
1: Scandürasča, Lavertezzo.  
Da lunghi anni la vegetazione spontanea ha ripreso possesso dei luoghi rendendo irriconoscibili gran parte delle strutture.

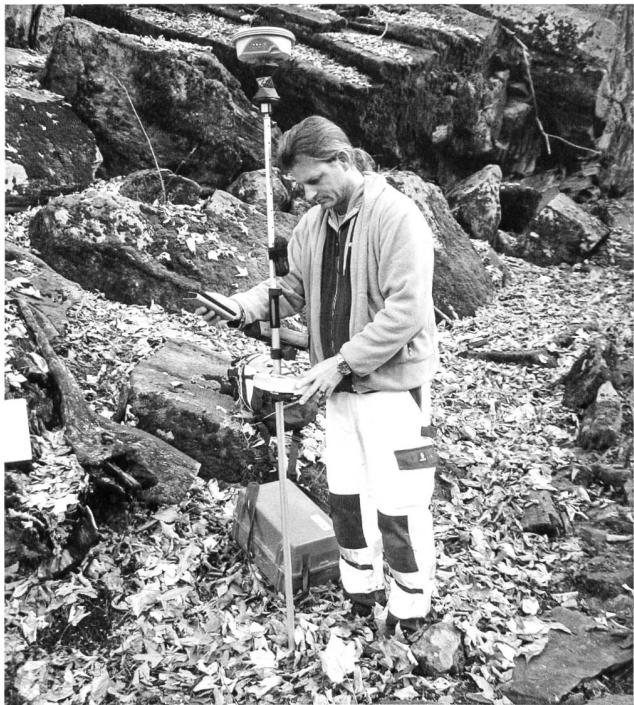
2: Scandürasca, Lavertezzo. Stefan Trachsel durante le misurazioni per il rilievo topografico.

nel 2015 l'insediamento di Scandürasca è stato rilevato e studiato dai sottoscritti, che si sono avvalsi della collaborazione della Sezione Archeologia dell'Ufficio cantonale dei Beni Culturali (in particolare per le verifiche nella piccola costruzione del nucleo inferiore), di Stefan Trachsel (per la mappatura e il rilievo delle strutture emergenti) (fig. 2) e di Marco Olivieri (per la cartografia).

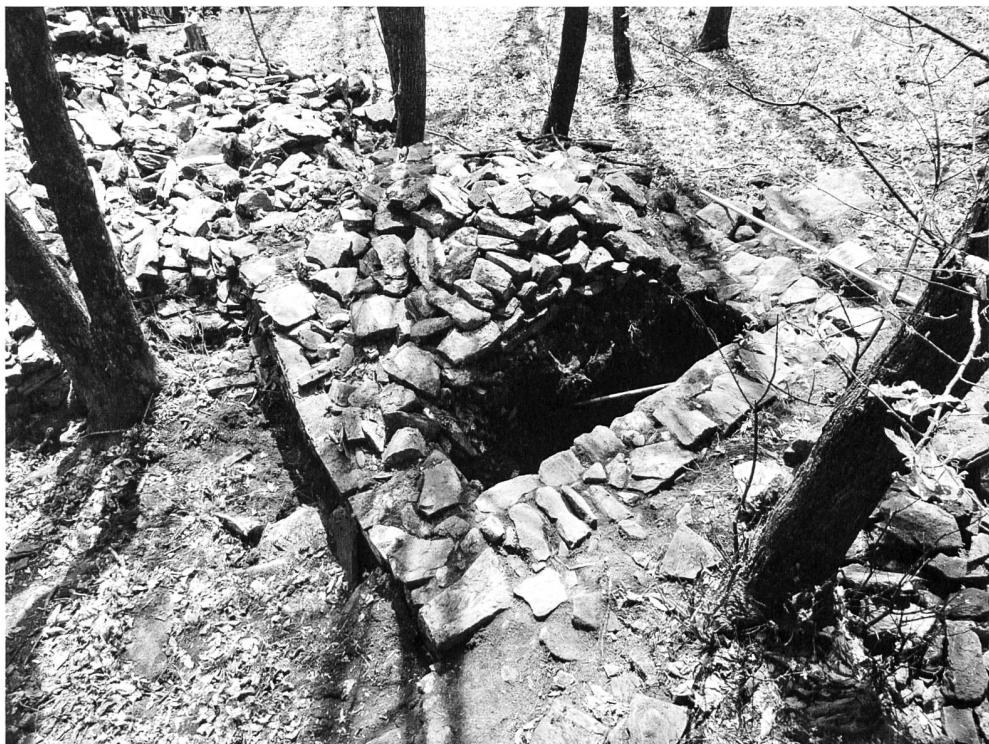
4: Scandürasca, Lavertezzo. Rilievo e foto della presunta abitazione.

scala 1:50

EDIFICIO 10

almeno uno abitativo, è situato a livello della callaia; un secondo nucleo è invece raggruppato più in basso, ai piedi di un macigno ciclopico. Qui solo una costruzione, quella contigua al blocco, ha potuto essere determinata come stalla per bovini. Appena più a valle è presente un piccolo edificio il cui perimetro, conservato fino all'altezza di un metro, è stato interamente riempito con pietrame per essere integrato nel terrazzo adiacente. Potrebbe essere stato un alloggio per il personale, come

suggeriscono le sue dimensioni (fig. 4), mentre i sondaggi archeologici (fig. 5), oltre a un piano di calpestio in terra battuta disposto su un terreno preparato con pietre posate orizzontalmente, non hanno messo in luce indizi decisivi.

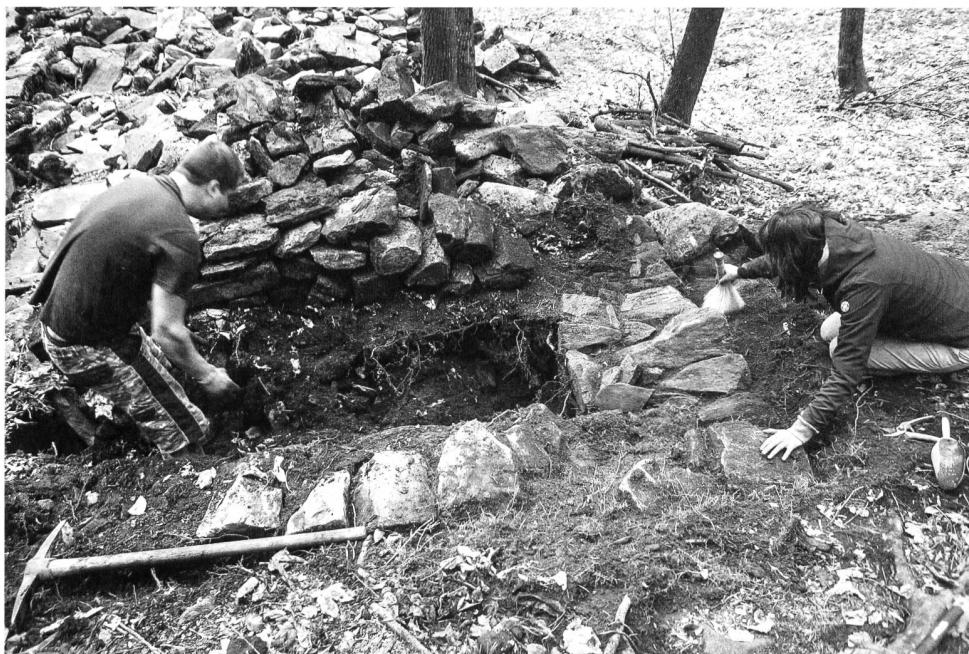
**5: Scandūrasča, Lavertezzo.**  
Luisa Mosetti e Michele  
Pellegrini del Servizio  
Archeologico ripuliscono  
i muri perimetrali della  
presunta abitazione.

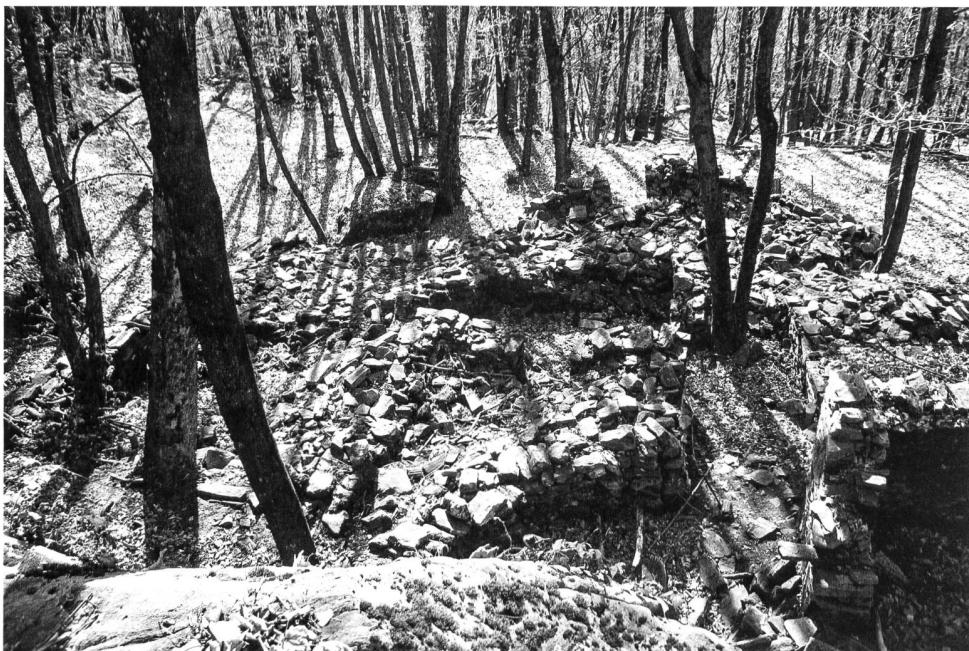
**6: Scandūrasča, Lavertezzo.**  
Dopo un'accurata pulizia le  
macerie del nucleo inferiore  
hanno rivelato la presenza  
di quattro o cinque sedimi.

Accanto a queste due costruzioni, un accumulo informe di pietrame e detriti celato da uno spesso strato di foglie e rami secchi ha rivelato i resti di quattro o cinque edifici di dimensioni molto varie, di cui non è stato possibile determinare con sicurezza la funzione. Questi si articolano attorno a uno spazio di disimpegno, probabilmente aperto, formando una sorta di cortile comune (fig. 6). Infine tra le varie strutture sono stati riconosciuti anche un riparo sotto roccia (*spriugh*) e un prato pensile.

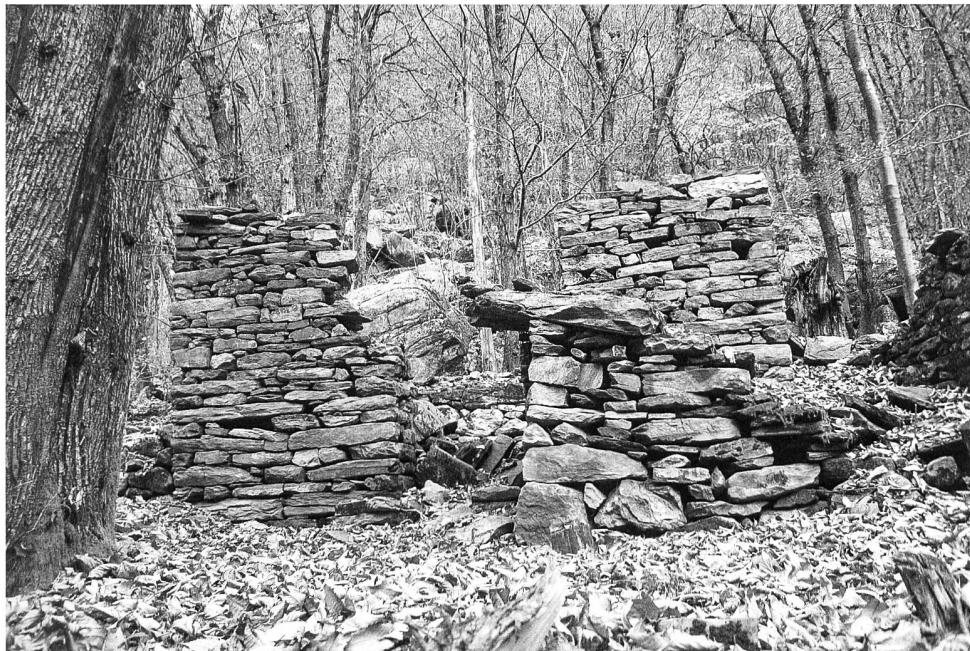
7: Scandürasca, Lavertezzo.  
Facciata di una stalla: si riconoscono la base della scala e la predella che davano accesso al piano rialzato, quello destinato al foraggio.

Le costruzioni ancora leggibili rivelano un impianto analogo a quello delle stalle-fienile a pianta rettangolare, numerose sui sovrastanti monti di Revöira: realizzate interamente in pietra a secco, esse constano di un ricovero per le vacche al piano inferiore e del locale per le riserve di foraggio al piano superiore. Spesso le entrate si trovano nella facciata del timpano, sovrapposte sulla verticale del colmo: si accede al fienile tramite una scala addossata alla facciata che immette dapprima su una predella costituita da una pesante lastra sostenuta da due mensole sporgenti sopra l'ingresso della stalla (fig. 7). Solo per la grande stalla in posizione centrale, che era

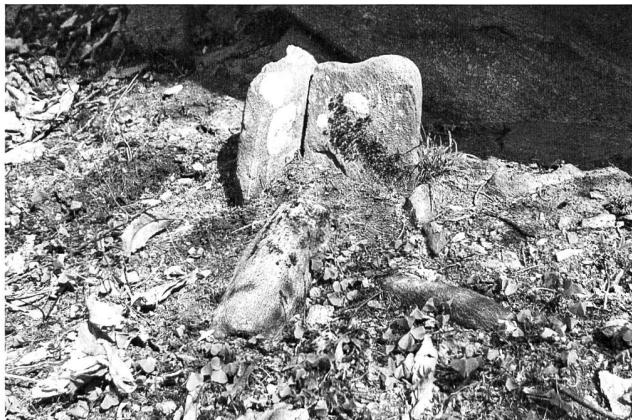
9: Scandürasca, Lavertezzo. Antichi termini di confine.
