## Kurzberichte

### Porrentruy JU, Château

#### Découverte surprenante au Château de Porrentruy

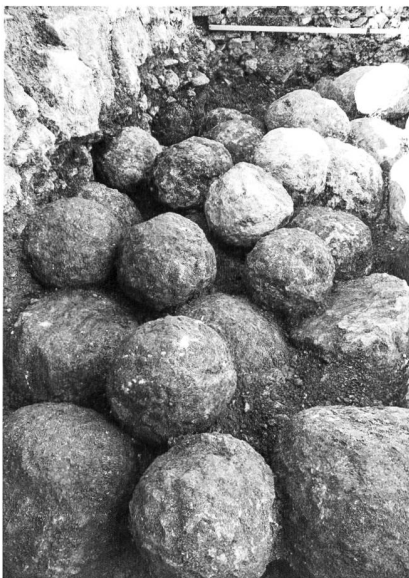
Boulets de trébuchet.

Un dépôt de munitions médiévales a été découvert au Château de Porrentruy lors du suivi des travaux de réfection de l'esplanade par la Section d'archéologie et paléontologie de l'Office de la culture. La présence d'une centaine de boulets en pierre, qui servaient de munitions pour une catapulte durant le Moyen Age, reste mystérieuse pour les archéologues. Pour des raisons de stabilité, il s'est avéré nécessaire d'entreprendre des travaux de remise en état d'un tronçon du grand mur de soutènement situé sous l'esplanade du Château de Porrentruy. S'agissant d'un haut-lieu de l'histoire de la ville, le chantier, qui a débuté le 18 septembre, fait l'objet d'un suivi et de fouilles par l'Archéologie cantonale. Les travaux de terrassement effectués derrière le mur ont révélé ces derniers jours un ensemble important de boulets en pierre calcaire, mesurant entre 25 et 60 cm de diamètre, leur poids étant estimé entre 30 et 250 kg. Taillés grossièrement, ces boulets ont pu être identifiés comme étant des munitions pour une catapulte de type trébuchet, engin qui était utilisé durant le Moyen Age. Ces
