**Artikel:** Rathausgasse 7 und 9 : zwei Altstadtliegenschaften im Herzen der Stadt Lenzburg

# Rathausgasse 7 und 9. Zwei Altstadtliegenschaften im Herzen der Stadt Lenzburg

von Cecilie Gut und Peter Frey

### Die Ergebnisse der Bauuntersuchung 2014 bis 2015

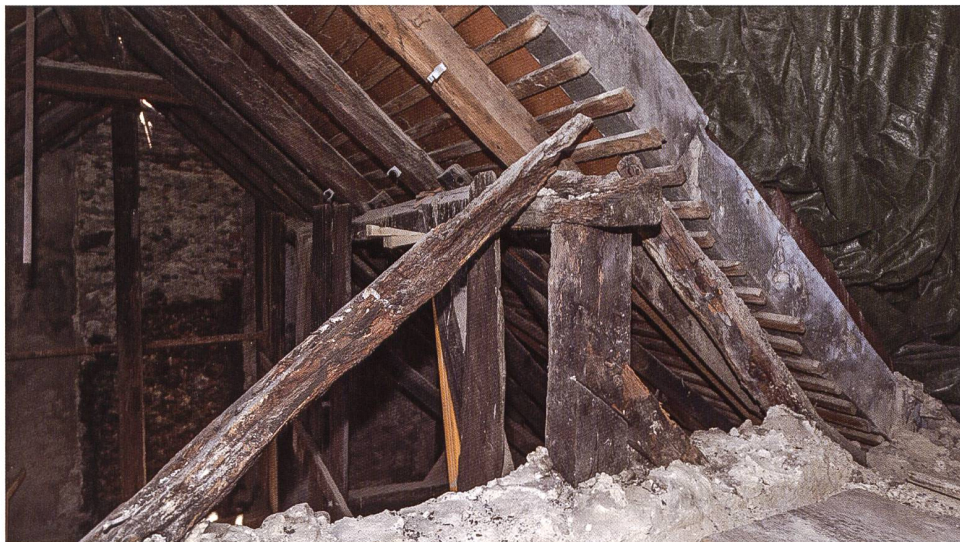
7: Lenzburg AG, Rathausgasse 9. Firstsituation: nachträglich in M24 eingemauerter östlicher Firstständer. Ansicht von SE.

erst nachträglich ausgefacht wurde, denn das Ständergerüst wurde bis unter den First fest umschlossen und es hatten sich keine Schwundfugen zwischen Mauer- und Holzwerk gebildet, sodass eine bauzeitliche Ausfachtung auszuschliessen ist (Abb. 7).
