Rathausgasse 7 und 9. Zwei Altstadtliegenschaften im Herzen der Stadt Lenzburg

von Cecilie Gut und Peter Frey

Zur Ausgangslage

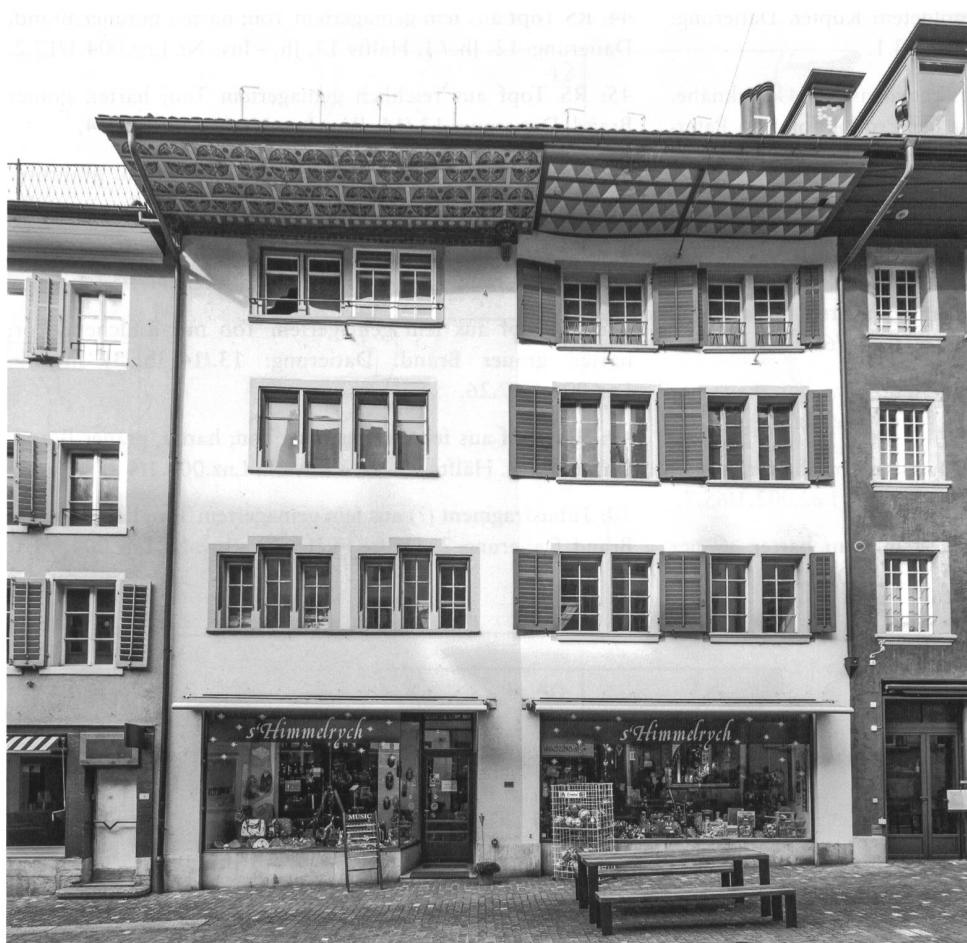
1: Lenzburg AG, Rathausgasse 9. Westlicher und östlicher Hausteil, Ansicht von der Rathausgasse her.

Die Rathausgasse 9 umfasste zwei, im 20. Jh. zusammengelegte Gebäude, den «westlichen» und den «östlichen Hausteil» (Abb. 1). Beide waren vier Wohngeschosse hoch, nordseitig unterkellert und verfügten über einen zweigeschossigen Dachstock. In den 1950er-Jahren wurde im südlichen Vorderhaus auf zwei Stockwerken das Spielwarengeschäft «Himmelrych» eingebaut, das für seine qualitätsvolle Innenausstattung mit umlaufender Laube bekannt war. Die zum «Himmelrych» gehörenden Büros befanden sich im Erdgeschoss des nördlichen Hinterhauses und waren zusammen mit dem Laden zum Zeitpunkt der Voruntersuchung nicht zugänglich.

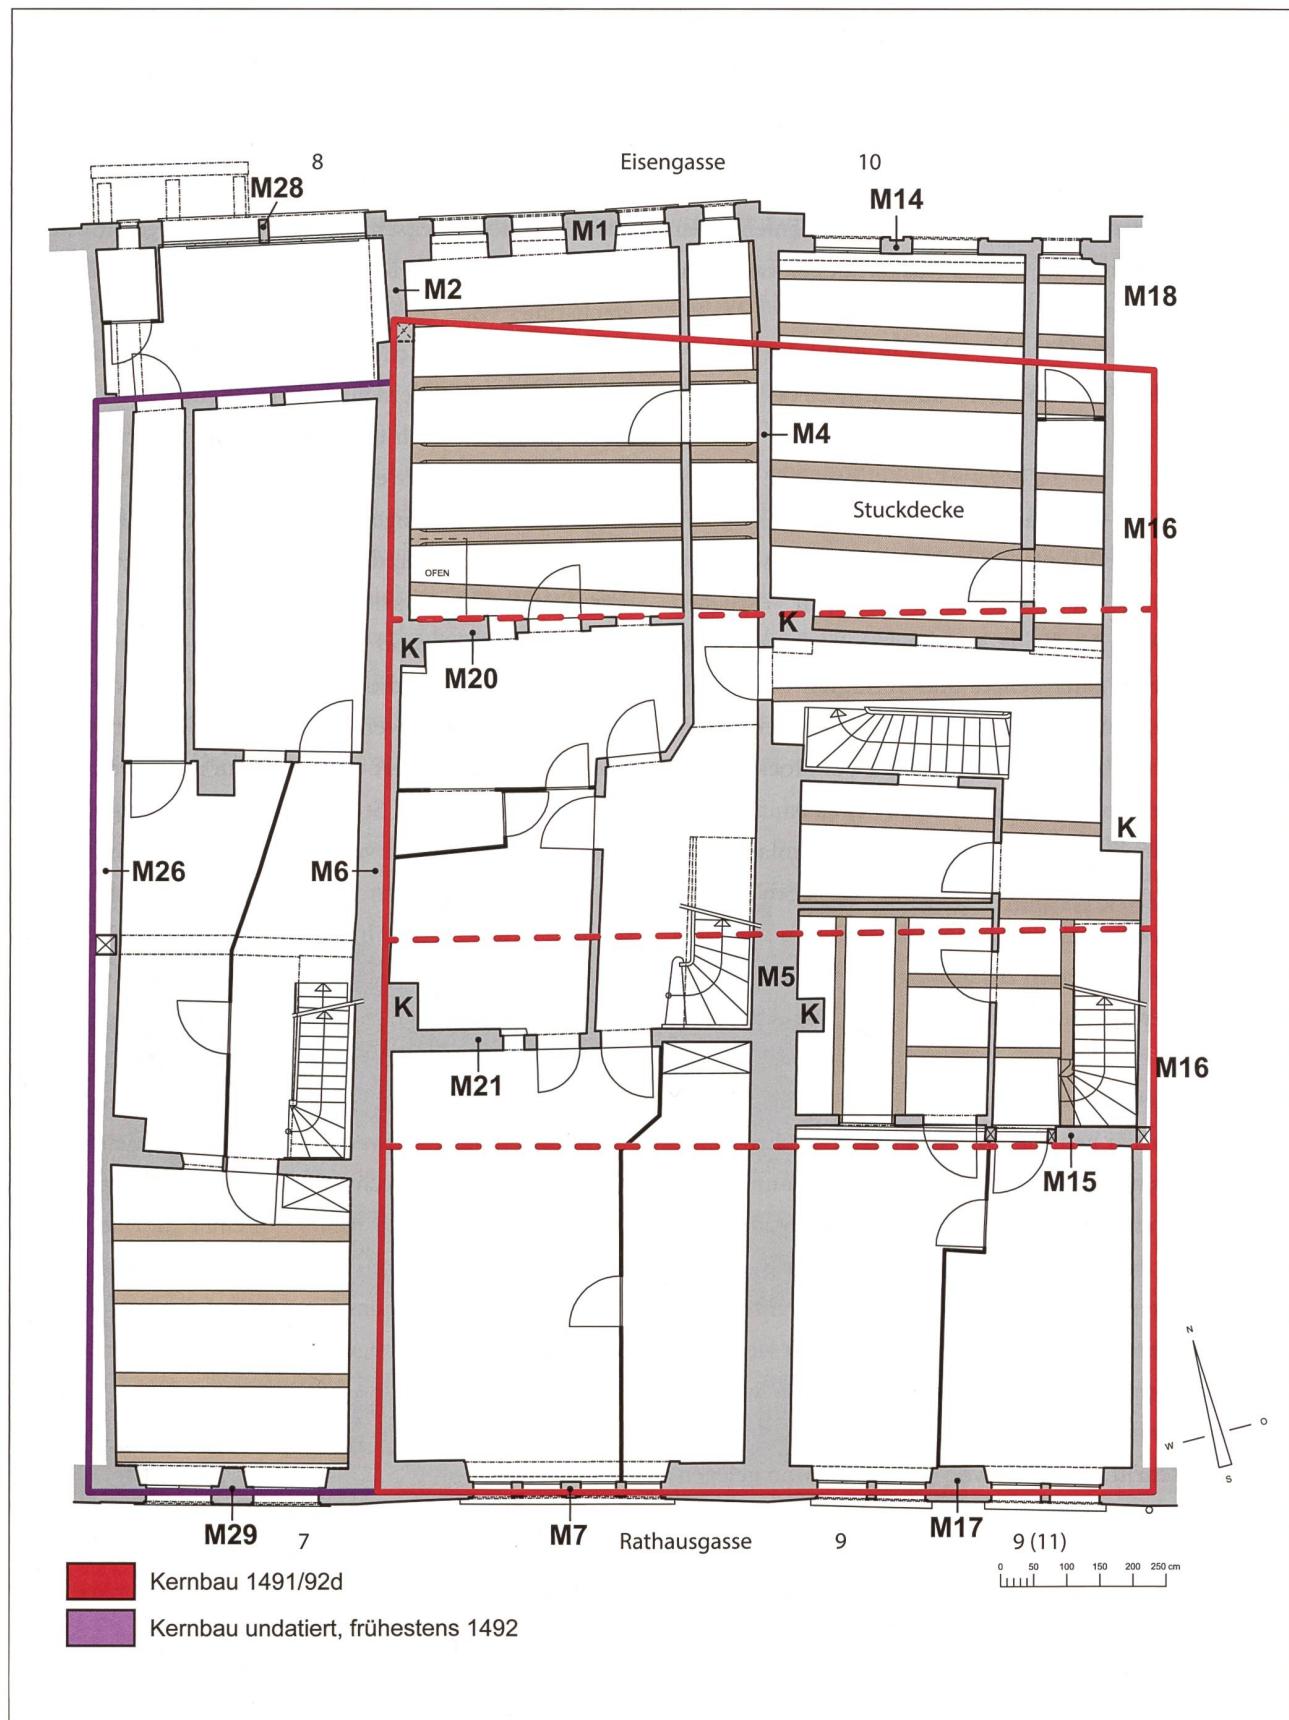
2: Lenzburg AG, Rathausgasse 9. Grundriss 2. OG.

Bei der Bauuntersuchung konnten Spuren eines traufseitig zur Gasse stehenden Kernbaus aus der Wiederaufbauphase nach besagtem Stadtbrand entdeckt werden (Abb. 2–3). Davon erhalten geblieben waren nur drei

lichen Holzbau im 16./17. Jh. fassen können (vgl. Abb. 2–3).

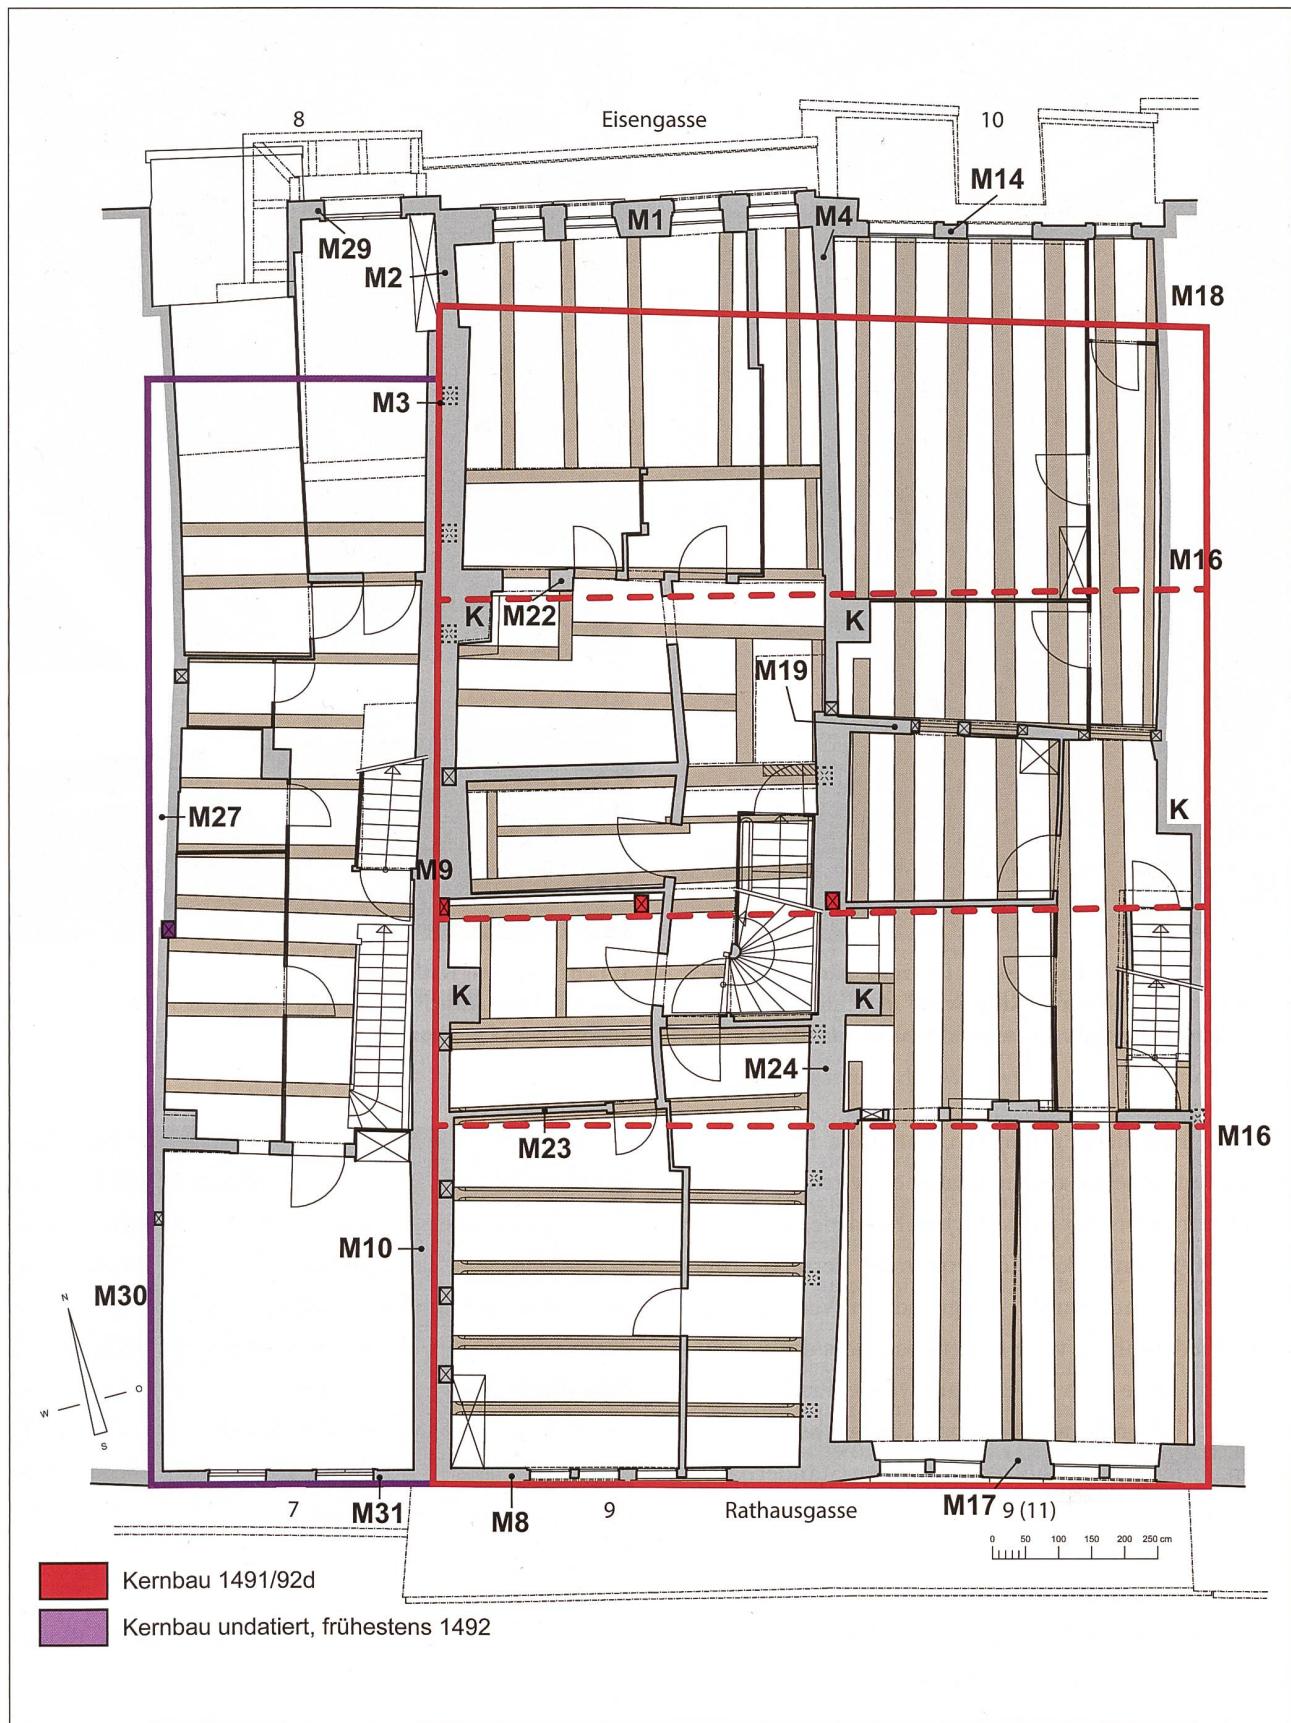
3: Lenzburg AG, Rathausgasse 9. Grundriss 3. OG.

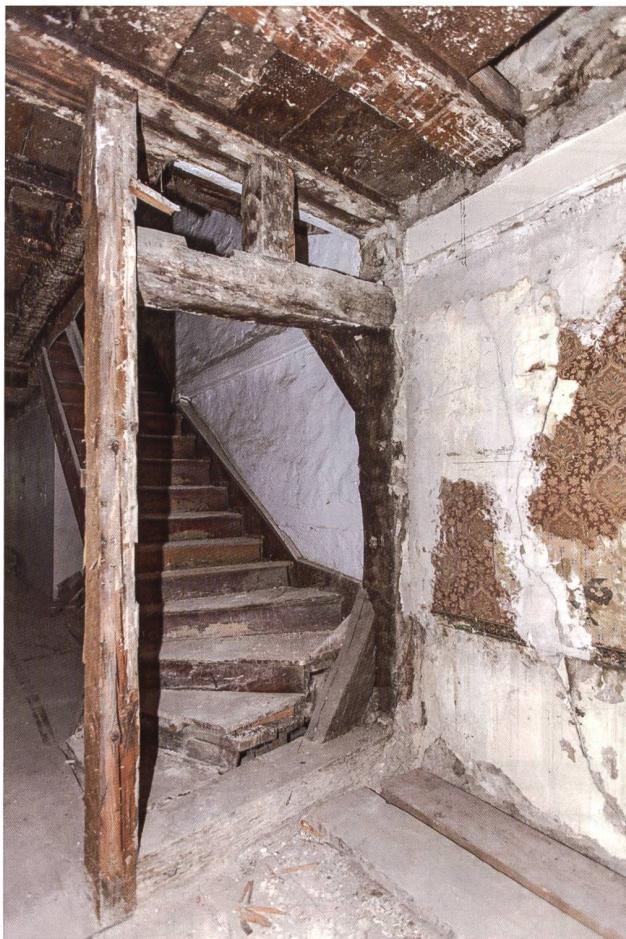
4: Lenzburg AG, Rathausgasse 9. Die zum spätmittelalterlichen Kernbau gehörende Riegelwand M15 im 2. OG des östlichen Hausteils (Ostwand), Ansicht von SW.

halbseitige Bünde des eichernen Dachstuhls im westlichen Hausteil sowie zwei Riegelwände im östlichen Hausteil, die zwar nicht dendrochronologisch datiert wurden, typologisch aber zum Abbund passten (Abb. 4). Ausser den Holzbauteilen liessen diverse Baunähte in den Giebelwänden Rückschlüsse auf die einstige Konstruktion und Grösse des Kernbaus zu, und der Abbund des Dachstuhls wies zudem darauf hin, dass der Kernbau nicht nur den westlichen Gebäudeteil der Rathausgasse Nr. 9 umfasste, sondern auch den östlichen. Unklar blieb, ob ursprünglich auch die Rathausgasse 7 zum Kernbau gehörte. Somit konnte ein 18 m breiter, ebenso hoher und vermutlich 11 m langer Kernbau mit drei Geschossen rekonstruiert werden, dem eine mehrschiffige, ungebundene Ständerkonstruktion zu Grunde lag.

Nach der Abparzellierung und Errichtung der Brandmauern M5 und M24 wurde die Firstständerkonstruktion im östlichen Hausteil rückgebaut und ein neuer Dachstuhl abgebunden (Abb. 10). Darauf weisen mehrere Dachlinien an der Brandmauer M24 und der Ostwand M16 hin. Damit wurde der östliche Hausteil zwar niedriger, behielt ansonsten seine kernbauzeitlichen Dimensionen bei. Zum spätmittelalterlichen Ständergerüst ist nur noch die östliche Giebelwand M16 zu zählen sowie Resten einiger Binnenwände (M19), darunter auch die oben beschriebene Binnenwand M15 (vgl. Abb. 4).⁸

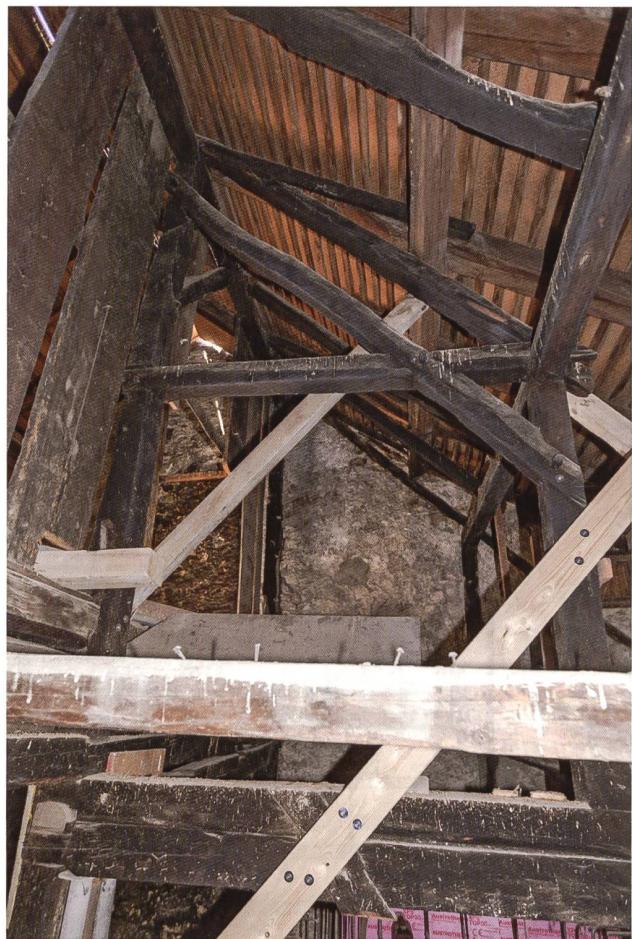
5: Lenzburg AG, Rathausgasse 9. Dachstuhl von 1491/92d: Bundflüchtige Ansicht des oberen stehenden Stuhles des mittleren Querbundes.

Der Dachstuhl bestand aus einer zentralen Firstständerreihe, von der im westlichen Hausteil noch drei Firstständer beobachtet werden konnten. Sie wurden über Kopfstreben stabilisiert und waren ursprünglich in eine doppelte, stehende Stuhlkonstruktion eingebunden (Abb. 5). Langstreben verbanden die Stuhlständer miteinander. Die Firstständer waren nicht durchlaufend, sondern in den Längsrähm eingezapft. In ihrer Verlängerung befanden sich separate Wandständer, die auf einem Bundbalken standen. Aussergewöhnlich an der Konstruktion war, dass der Längsrähm selber auf einem gedoppelten Querrähm auflag, wobei zwischen die beiden Querrähme ein zweiter Längsrähm geklemmt war (Abb. 6).⁵ Offenbar rechneten die Zimmerleute bei der Konstruktion des Dachstuhles mit einer enormen Dachlast, der sie mittels doppelter Stuhlkonstruktion und verstärkender Balken, die das Gewicht auf die Aussenwände ableiten sollten, zu begegnen suchten. Aufgrund der Dachstuhlkonstruktion ist damit zu rechnen, dass die

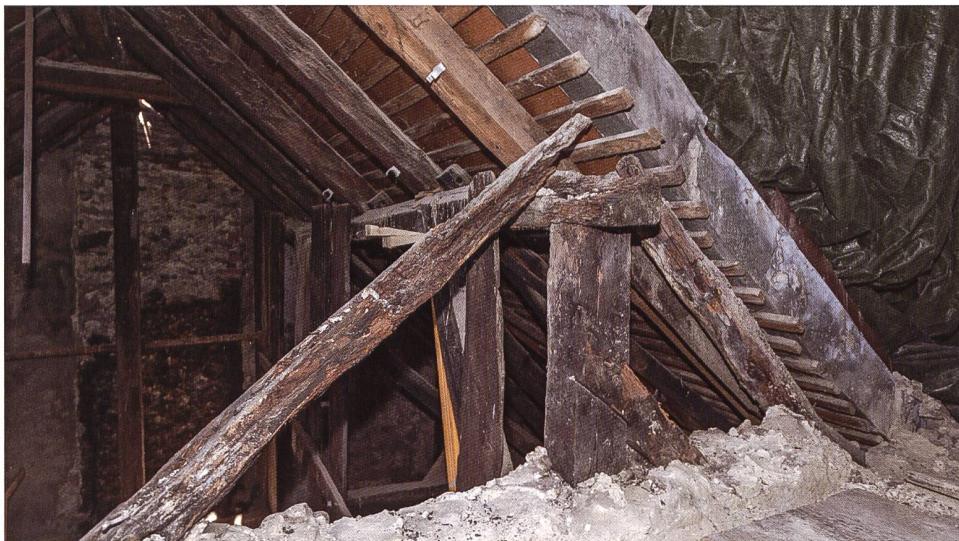
7: Lenzburg AG, Rathausgasse 9. Firstsituation: nachträglich in M24 eingemauerter östlicher Firstständer. Ansicht von SE.

Im Bereich des 3. OG, das erst später zum Wohngeschoss ausgebaut wurde, blieb das kernbauzeitliche Ständerwerk des Dachstuhles ebenfalls bestehen. Es wurde lediglich mit Bruch- und Backsteinen ausgefacht, sodass die westliche Giebelwand M9 und die östliche Brandmauer M24 entstanden. Sehr wahrscheinlich erfolgte die Ausfachung gleichzeitig mit der Unterteilung und Versteinerung im 16./17. Jh. Sicher ist, dass die Brandwand M24

erst nachträglich ausgefacht wurde, denn das Ständergerüst wurde bis unter den First fest umschlossen und es hatten sich keine Schwundfugen zwischen Mauer- und Holzwerk gebildet, sodass eine bauzeitliche Ausfachung auszuschliessen ist (Abb. 7).

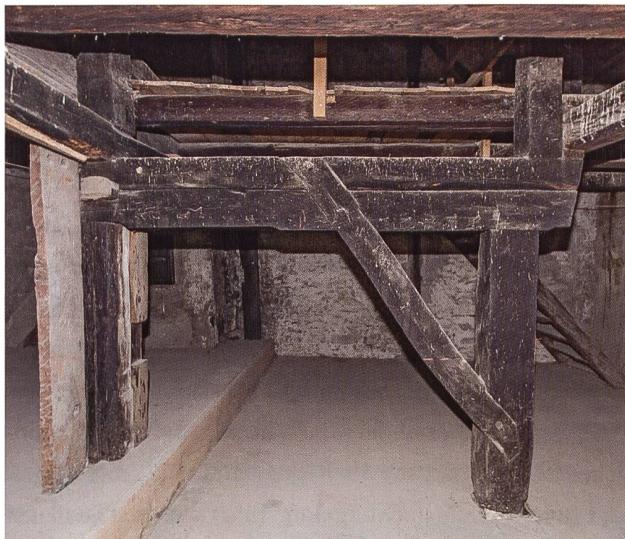
6: Lenzburg AG, Rathausgasse 9. Der untere stehende Stuhl des mittleren Querbundes. Auf der linken Seite die ineinander verzahnten und gedoppelten Längs- und Querrähme.

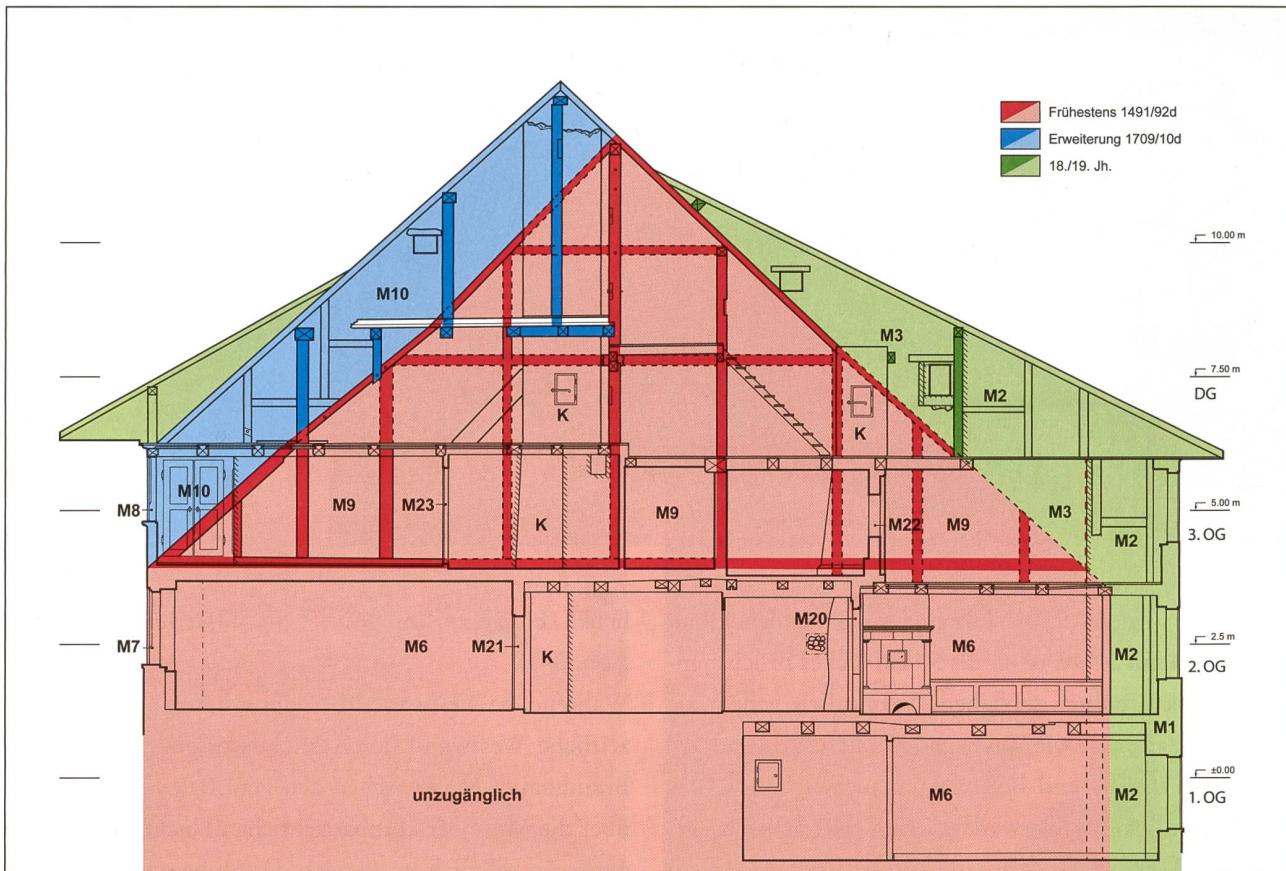
8: Lenzburg AG, Rathausgasse 9. Westlicher Hausteil, Westwand.

Frühestens 1710⁷ wurde das Gebäude erhöht, indem der erste Dachstock zum Wohngeschoss ausgebaut wurde (Abb. 8). Dafür musste der Dachstuhl südseitig erweitert und das Dach erhöht werden, indem ein neuer Firstständer aufgestellt wurde (Abb. 9). Für die neue Dachstuhlkonstruktion wurde Altholz des kernbauzeitlichen Ständergerüsts von 1492 wiederverwendet. Zudem wurden auch die Giebelwände (M10, M13) in Fachwerktechnik erhöht. Der Ausbau des ersten Dachgeschosses zum Wohngeschoss erforderte eine Aufstockung der südlichen Hausmauer, die als Riegelwand (M8) mit Ziegel- und Bruchsteinaufmachung aufgeführt wurde. Die neuen Deckenbalken verliefen in Firstrichtung, waren auf Sicht gefast, grau gefasst und nahmen eine Schiebedecke auf. Erst im 19. oder 20. Jh. wurde die Decke vertäfelt.

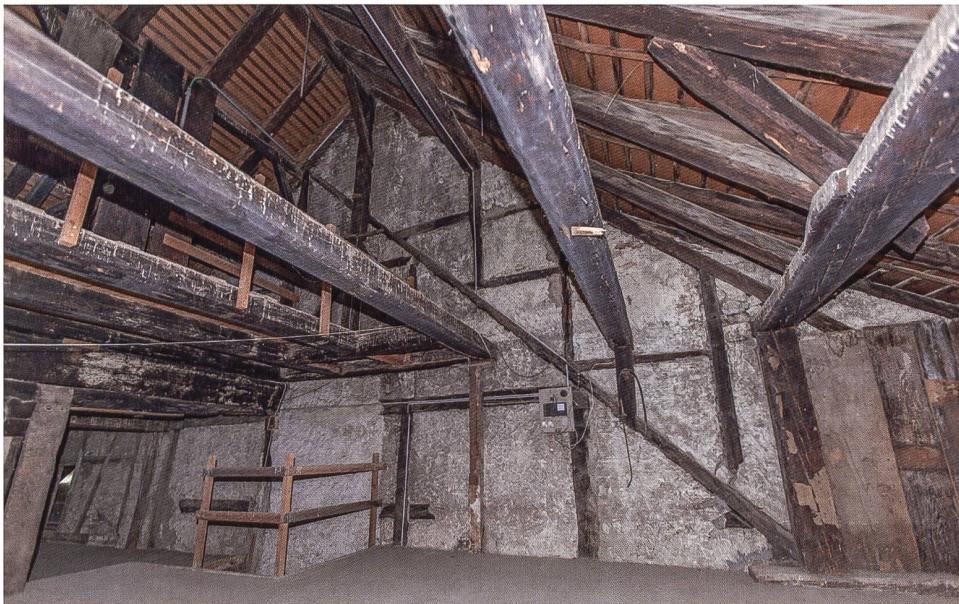
9: Lenzburg, Rathausgasse 9. Östliche Giebelwand M24 im westlichen Hausteil. Dachlinie und Ständerkonstruktion des Kernbaus mit Erweiterung des Daches von 1709/10d.

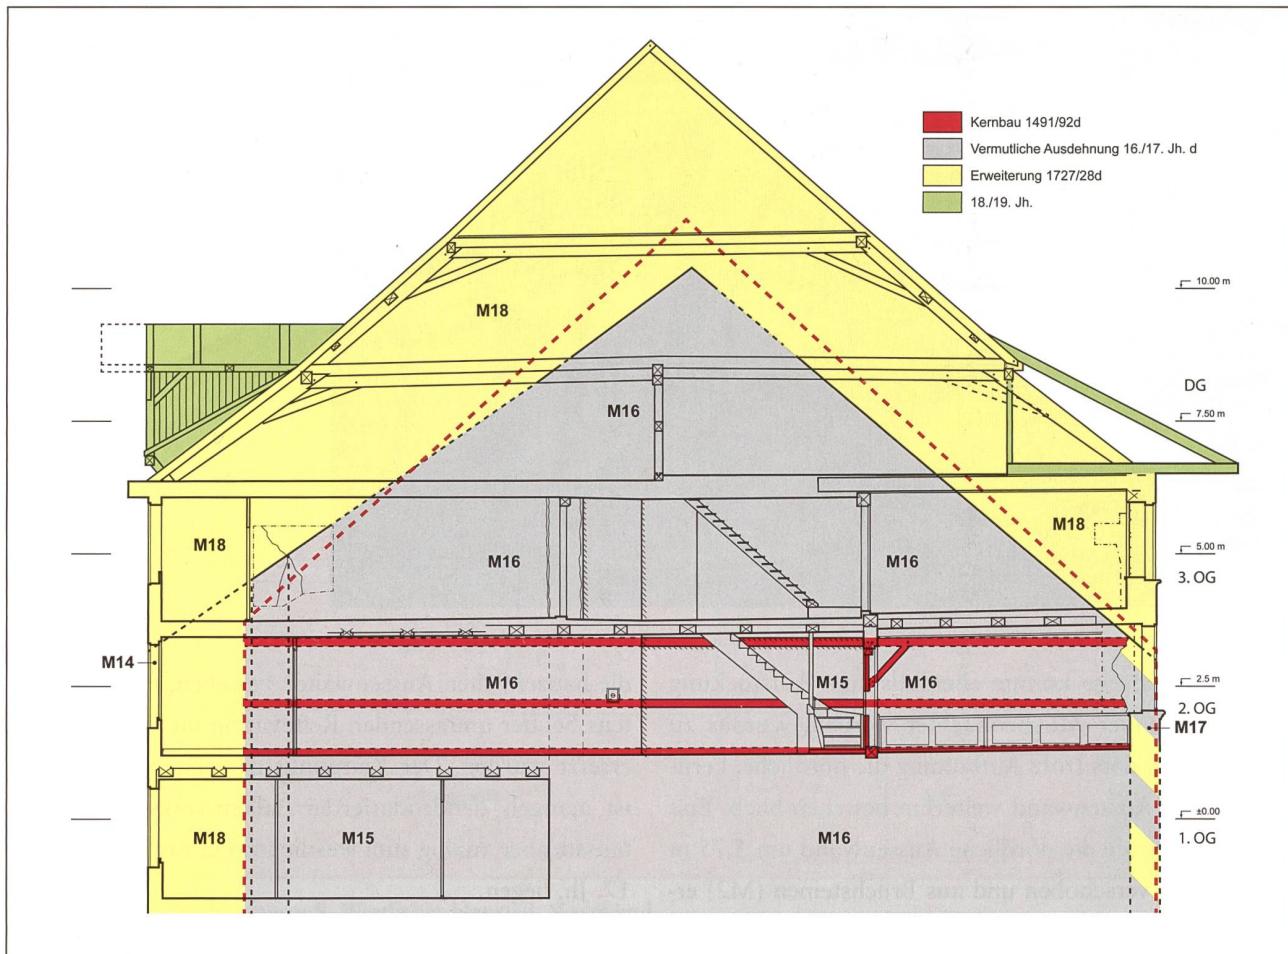
10: Lenzburg AG, Rathausgasse 9. Östlicher Hausteil, Ostwand.

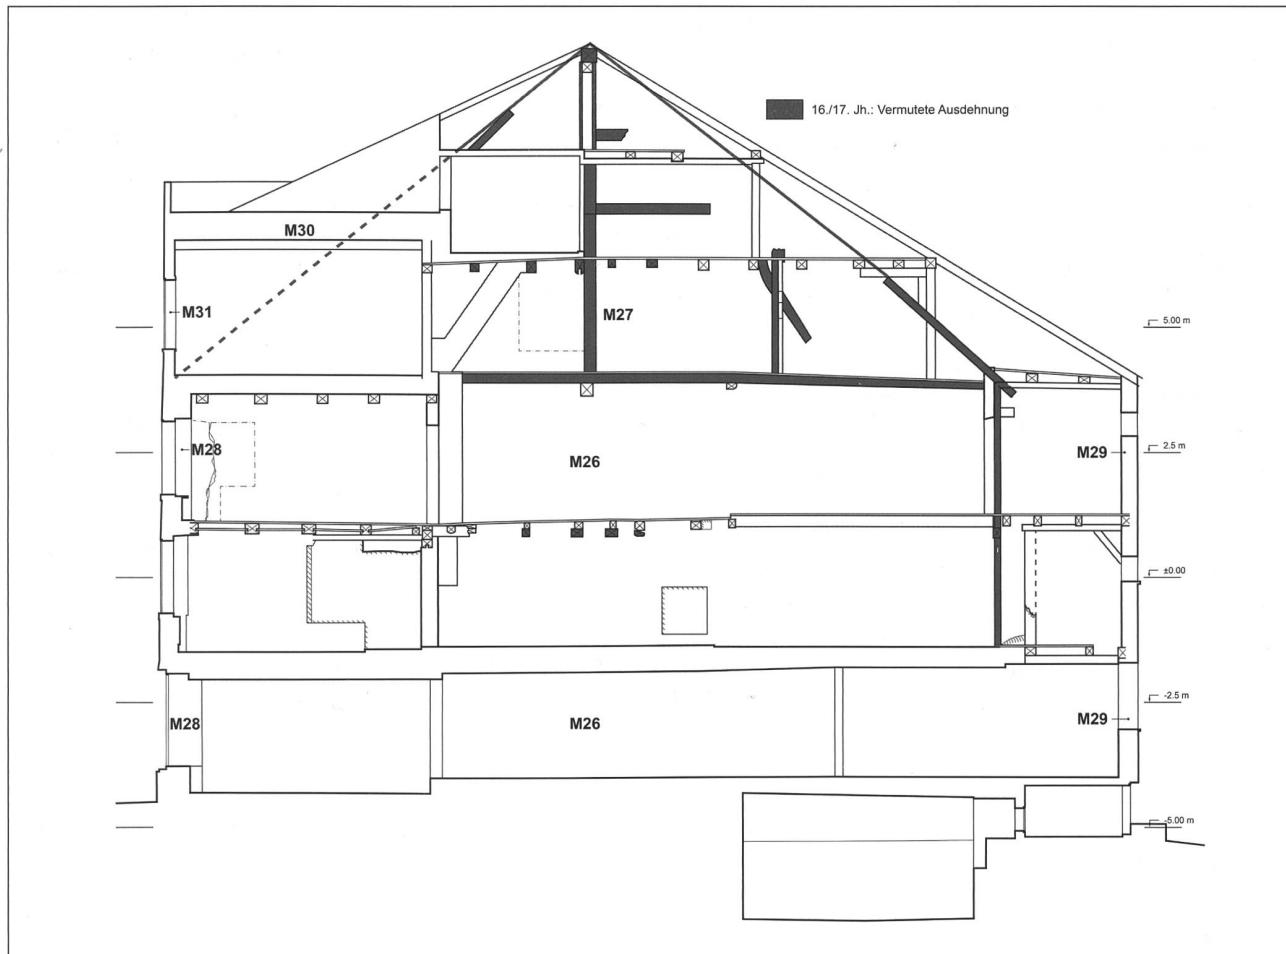
11: Lenzburg AG, Rathausgasse 7. Ansicht der Westwand.

Das Gebäude wurde westlich an die Rathausgasse Nr. 9 angebaut und ist 2 m niedriger als der westliche Hausteil der Rathausgasse 9 (Abb. 11). Dem traufseitig zur Gasse stehenden Bau liegt eine rund 16,5 m breite und 3,5 m lange Firstständerkonstruktion zu Grunde, die mehrfach umgebaut wurde. Da keine Dendroproben entnommen wurden, können die Bauphasen nur relativchronologisch und anhand typologischer Merkmale datiert werden. In der Brandmauer M9 zwischen der Rathausgasse 7 und dem westlichen Gebäudeteil der Rathausgasse 9 konnte ein Spannungsriß beobachtet werden, der zum westlichen Firstständer des Kernbaus von 1492 gehörte. Daraus ist

Die westliche Giebelwand (M27) besteht aus einer Riegelkonstruktion, ausgefacht mit Mauerwerk. Weiter unten besteht die Westwand aus Mauerwerk (M26), das Brandspuren aufweist. Möglicherweise stammt diese Mauer M26 von einem Vorgängerbau aus der Zeit vor 1491¹⁰, dessen Mauer man in den Neubau integrieren konnte.
