Rathausgasse 7 und 9. Zwei Altstadtliegenschaften im Herzen der Stadt Lenzburg

von Cecilie Gut und Peter Frey

Die Ergebnisse der Bauuntersuchung 2014 bis 2015

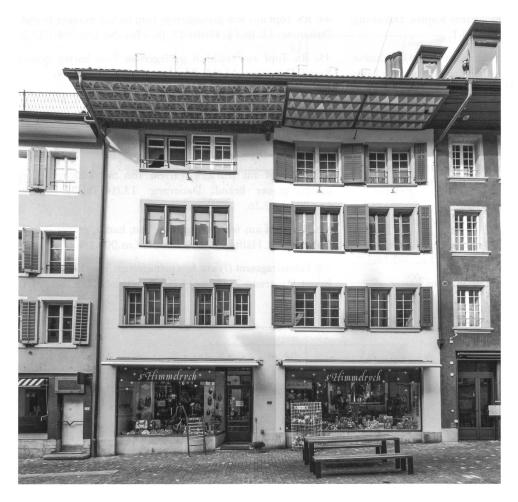
1: Lenzburg AG, Rathausgasse 9. Westlicher und östlicher Hausteil, Ansicht von der Rathausgasse her.

Die Rathausgasse 9 umfasste zwei, im 20. Jh. zusammengelegte Gebäude, den «westlichen» und den «östlichen Hausteil» (Abb. 1). Beide waren vier Wohngeschosse hoch, nordseitig unterkellert und verfügten über einen zweigeschossigen Dachstock. In den 1950er-Jahren wurde im südlichen Vorderhaus auf zwei Stockwerken das Spielwarengeschäft «Himmelrych» eingebaut, das für seine qualitätsvolle Innenausstattung mit umlaufender Laube bekannt war. Die zum «Himmelrych» gehörenden Büros befanden sich im Erdgeschoss des nördlichen Hinterhauses und waren zusammen mit dem Laden zum Zeitpunkt der Voruntersuchung nicht zugänglich.

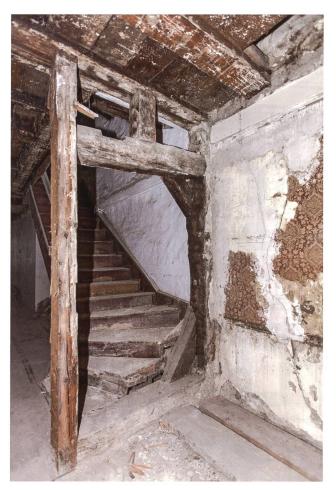
4: Lenzburg AG, Rathausgasse 9. Die zum spätmittelalterlichen Kernbau gehörende Riegelwand M15 im 2. OG des östlichen Hausteils (Ostwand), Ansicht von SW.

halbseitige Bünde des eichernen Dachstuhls im westlichen Hausteil sowie zwei Riegelwände im östlichen
Hausteil, die zwar nicht dendrochronologisch datiert
wurden, typologisch aber zum Abbund passten (Abb. 4).
Ausser den Holzbauteilen liessen diverse Baunähte in den
Giebelwänden Rückschlüsse auf die einstige Konstruktion und Grösse des Kernbaus zu, und der Abbund des
Dachstuhls wies zudem darauf hin, dass der Kernbau
nicht nur den westlichen Gebäudeteil der Rathausgasse
Nr. 9 umfasste, sondern auch den östlichen. Unklar blieb,
ob ursprünglich auch die Rathausgasse 7 zum Kernbau
gehörte. Somit konnte ein 18 m breiter, ebenso hoher und
vermutlich 11 m langer Kernbau mit drei Geschossen
rekonstruiert werden, dem eine mehrschiffige, ungebundene Ständerkonstruktion zu Grunde lag.

- 7 Kontic 2014 (wie Anm. 6).
- ⁸ Gegen eine Zugehörigkeit der Riegelwand M15 zum Kernbau spricht nur, dass sie von der Flucht der Längsbünde abweicht. Allerdings scheint das ganze restliche Ständerwerk aus der Flucht geraten zu sein.
- 9 Kontic 2014 (wie Anm. 6).

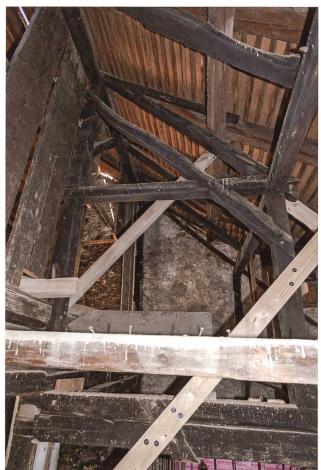
5: Lenzburg AG, Rathausgasse 9. Dachstuhl von 1491/92d: Bundflüchtige Ansicht des oberen stehenden Stuhles des mittleren Querbundes.

Der Dachstuhl bestand aus einer zentralen Firstständerreihe, von der im westlichen Hausteil noch drei Firstständer beobachtet werden konnten. Sie wurden über Kopfstreben stabilisiert und waren ursprünglich in eine doppelte, stehende Stuhlkonstruktion eingebunden (Abb. 5). Langstreben verbanden die Stuhlständer miteinander. Die Firstständer waren nicht durchlaufend, sondern in den Längsrähm eingezapft. In ihrer Verlängerung befanden sich separate Wandständer, die auf einem Bundbalken standen. Aussergewöhnlich an der Konstruktion war, dass der Längsrähm selber auf einem gedoppelten Querrähm auflag, wobei zwischen die beiden Querrähme ein zweiter Längsrähm geklemmt war (Abb. 6).5 Offenbar rechneten die Zimmerleute bei der Konstruktion des Dachstuhles mit einer enormen Dachlast, der sie mittels doppelter Stuhlkonstruktion und verstärkender Balken, die das Gewicht auf die Aussenwände ableiten sollten, zu begegnen suchten. Aufgrund der Dachstuhlkonstruktion ist damit zu rechnen, dass die

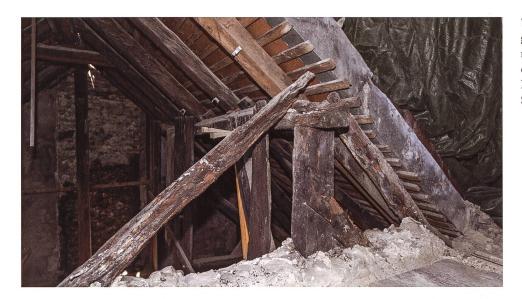
7: Lenzburg AG, Rathausgasse 9. Firstsituation: nachträglich in M24 eingemauerter östlicher Firstständer. Ansicht von SE.

Im Bereich des 3. OG, das erst später zum Wohngeschoss ausgebaut wurde, blieb das kernbauzeitliche Ständerwerk des Dachstuhles ebenfalls bestehen. Es wurde lediglich mit Bruch- und Backsteinen ausgefacht, sodass die westliche Giebelwand M9 und die östliche Brandmauer M24 entstanden. Sehr wahrscheinlich erfolgte die Ausfachung gleichzeitig mit der Unterteilung und Versteinerung im 16./17. Jh. Sicher ist, dass die Brandwand M24

erst nachträglich ausgefacht wurde, denn das Ständergerüst wurde bis unter den First fest umschlossen und es hatten sich keine Schwundfugen zwischen Mauer- und Holzwerk gebildet, sodass eine bauzeitliche Ausfachung auszuschliessen ist (Abb. 7).

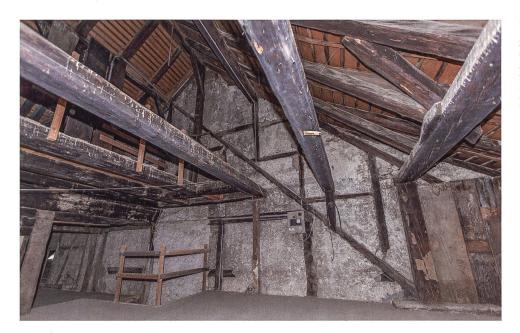
9: Lenzburg, Rathausgasse 9. Östliche Giebelwand M24 im westlichen Hausteil. Dachlinie und Ständerkonstruktion des Kernbaus mit Erweiterung des Daches von 1709/10d.

Frühestens 1710⁷ wurde das Gebäude erhöht, indem der erste Dachstock zum Wohngeschoss ausgebaut wurde (Abb. 8). Dafür musste der Dachstuhl südseitig erweitert und das Dach erhöht werden, indem ein neuer Firstständer aufgestellt wurde (Abb. 9). Für die neue Dachstuhlkonstruktion wurde Altholz des kernbauzeitlichen Ständergerüsts von 1492 wiederverwendet. Zudem wurden auch die Giebelwände (M10, M13) in Fachwerktechnik erhöht. Der Ausbau des ersten Dachgeschosses zum Wohngeschoss erforderte eine Aufstockung der südlichen Hausmauer, die als Riegelwand (M8) mit Ziegelund Bruchsteinausfachung aufgeführt wurde. Die neuen Deckenbalken verliefen in Firstrichtung, waren auf Sicht gefast, grau gefasst und nahmen eine Schiebedecke auf. Erst im 19. oder 20. Jh. wurde die Decke vertäfelt.
