# Die Ruine Pfeffingen, Pfeffingen BL

Vorbericht zu den bei der Sanierung 2013 bis 2017 gewonnenen neuen Erkenntnissen  
zur Baugeschichte

von Michael Schmaedecke

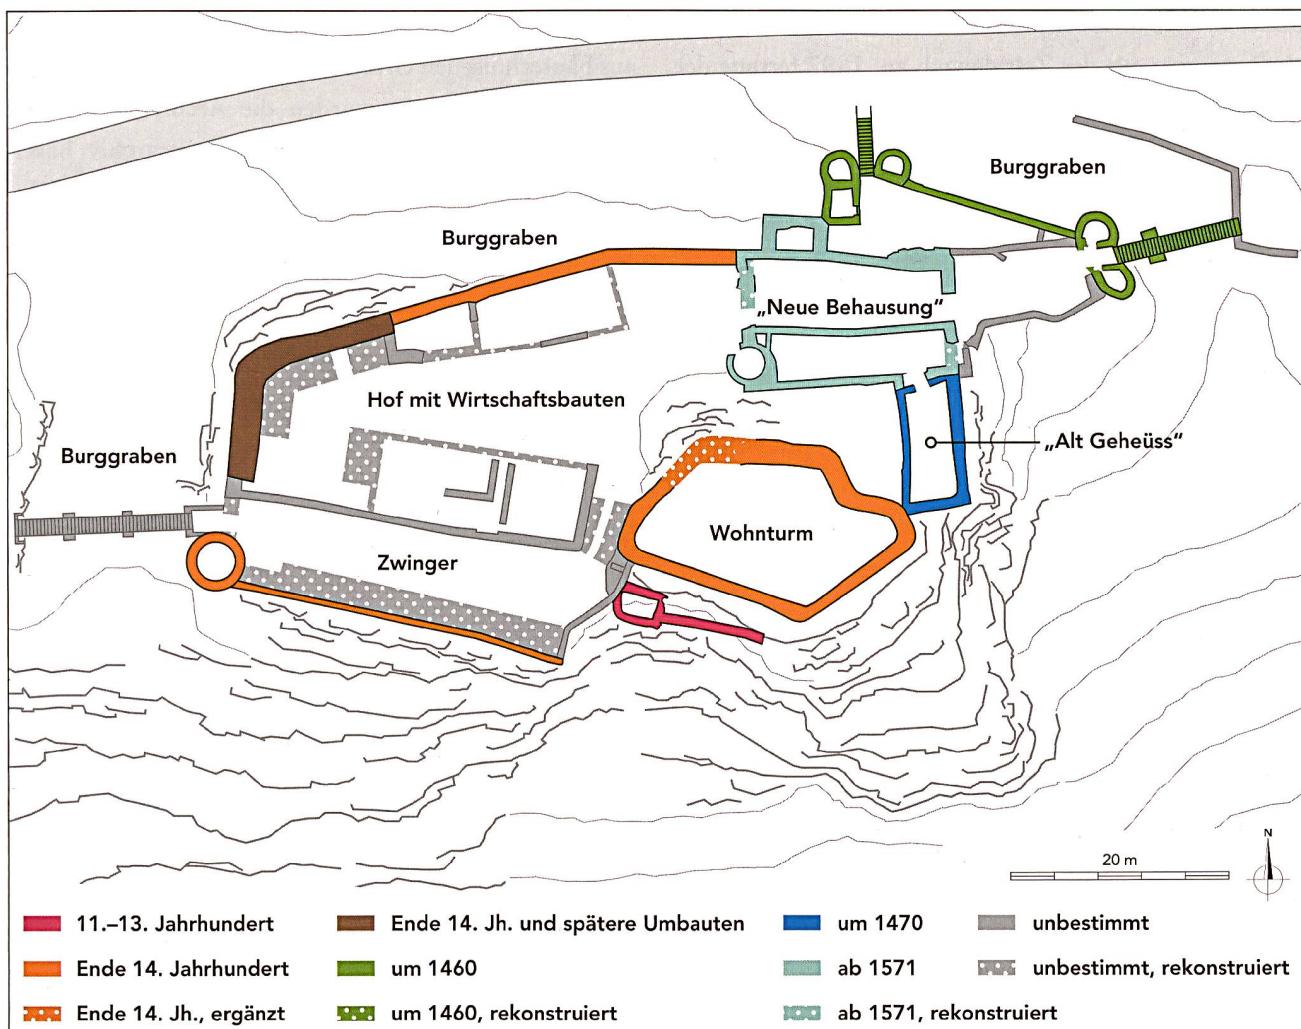
2: Pfeffingen BL. Schematischer Übersichtsplan der Burgenanlage.

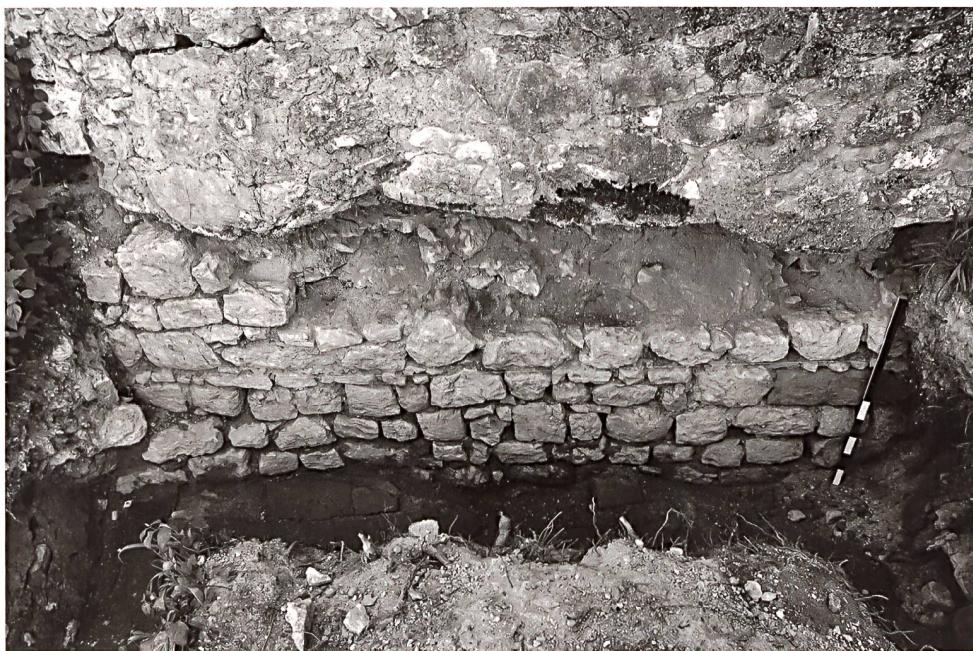
6: Pfeffingen BL. Rest eines Vorgängerbaus unter der Nordmauer des Wohnturms. Blick nach Süden, 2012.

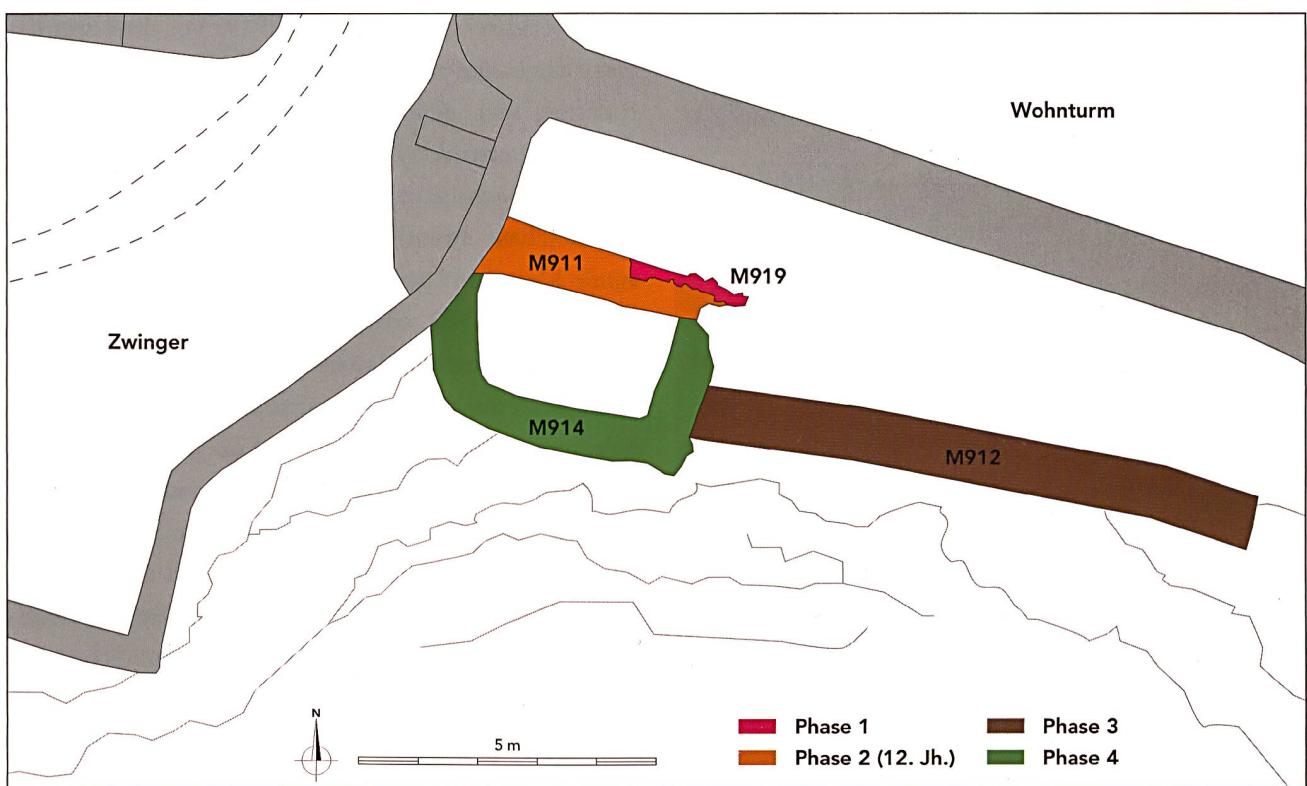
7: Pfeffingen BL. Schematische Darstellung der Mauerbefunde südlich des Wohnturms.

Südlich des Wohnturms wurden mehrere Mauern von Vorgängerbauten freigelegt (Abb. 7). Die älteste davon ist das auf einer Länge von 1,80 m nur in sehr geringen

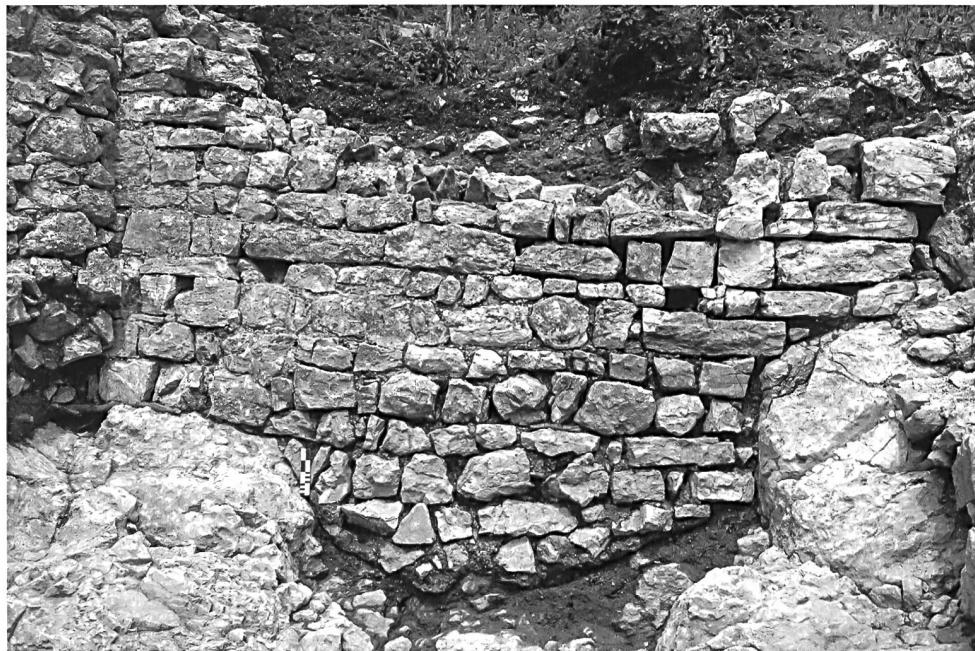
8: Pfeffingen BL. Mauer M911 südlich des Wohnturms. Partien des Mauerwerks erinnern an Mauerwerk des 11. Jh. Blick nach Norden, 2014.

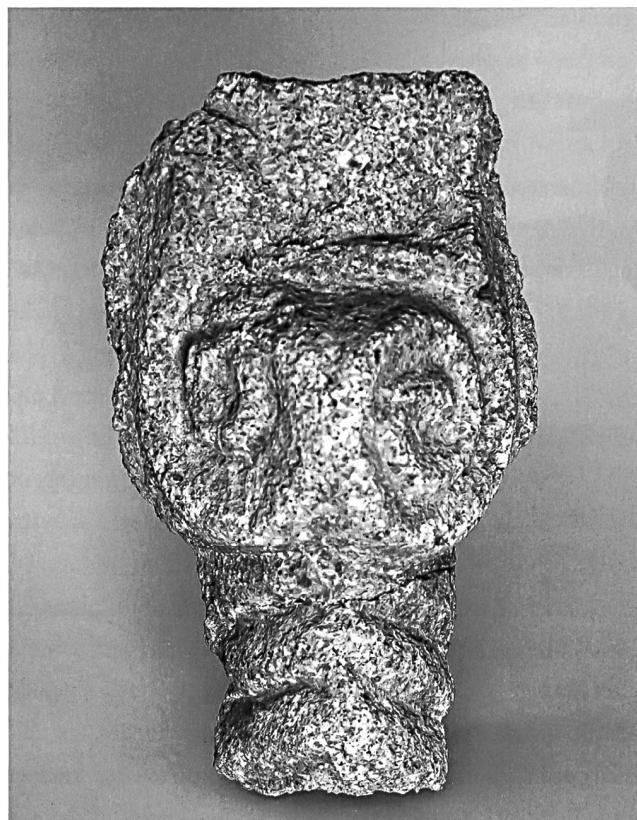
9: Pfeffingen BL. Säulchen mit Volutenkapitell aus Kalkstein aus einem Vorgängerbau, Höhe 16,8 cm.

ten stammt der Altfund eines grob gearbeiteten Fragments einer Halbsäule mit einem über Eck gestellten Volutenkapitell aus Kalkstein (Abb. 9), das wohl in einem Fenster eingebaut war.<sup>24</sup> In diesen zeitlichen Kontext gehören auch eine Schachfigur<sup>25</sup> (Abb. 10) und das Naseneisen eines Nasalhelms<sup>26</sup> (Abb. 11) sowie einige wenige kleine Fundkomplexe, die als Streufunde im Hangschutt unter dem Humus erfasst wurden und ausschliesslich Keramik des 12. Jh. enthalten.

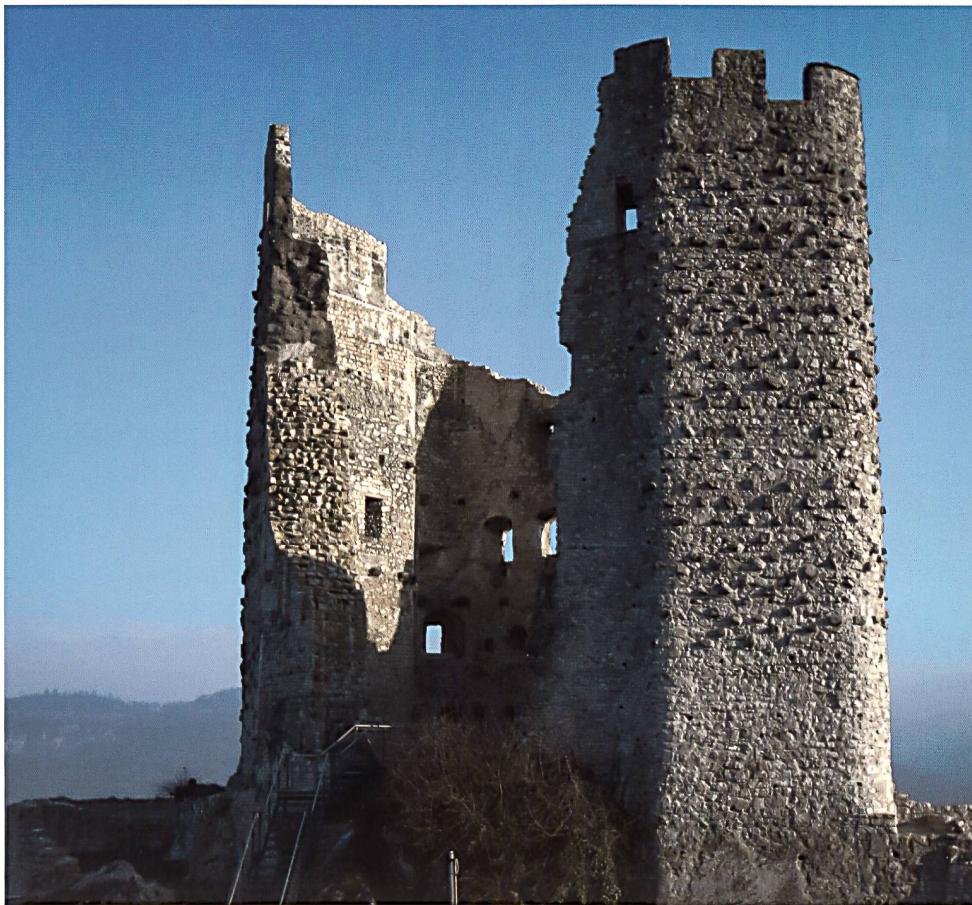
**13: Pfeffingen BL.**  
Ansicht des Wohnturms  
von Westen. Aufnahme  
nach der Sanierung,  
2017.

22 m hohe Wohnturm im Südosten (Abb. 13). Auffällig ist sein partienweise geschwungener Grundriss, der durch die konsequente Ausnutzung des Plateaus auf der Felskuppe sowie die Verwendung älterer Mauerverläufe in einzelnen Abschnitten bedingt ist.<sup>41</sup> Er besitzt ein Erd- und zwei Obergeschosse und war mit einem von der hochgezogenen Nordmauer nach Süden abfallenden Pultdach abgedeckt. Im Innern lassen sich anhand von Konsolsteinen die Lagen der Geschosdecken ablesen (Abb. 14, 15). Während neun der dreizehn noch vorhandenen Konsolsteine der Decke des Erdgeschosses aus Kalksteinen – in zwei Fällen aus wiederverwendeten Bossenquadern – und die restlichen aus sekundär verwendeten Tertiärsandsteinen bestehen, handelt es sich bei den Konsolen der beiden darüber liegenden Geschosse ausschliesslich um Sandsteine.<sup>42</sup> Wegen des stark geschwungenen Grundrisses können zwischen den Konsolen nur sehr kurze Streichbalken gelegen haben, so dass

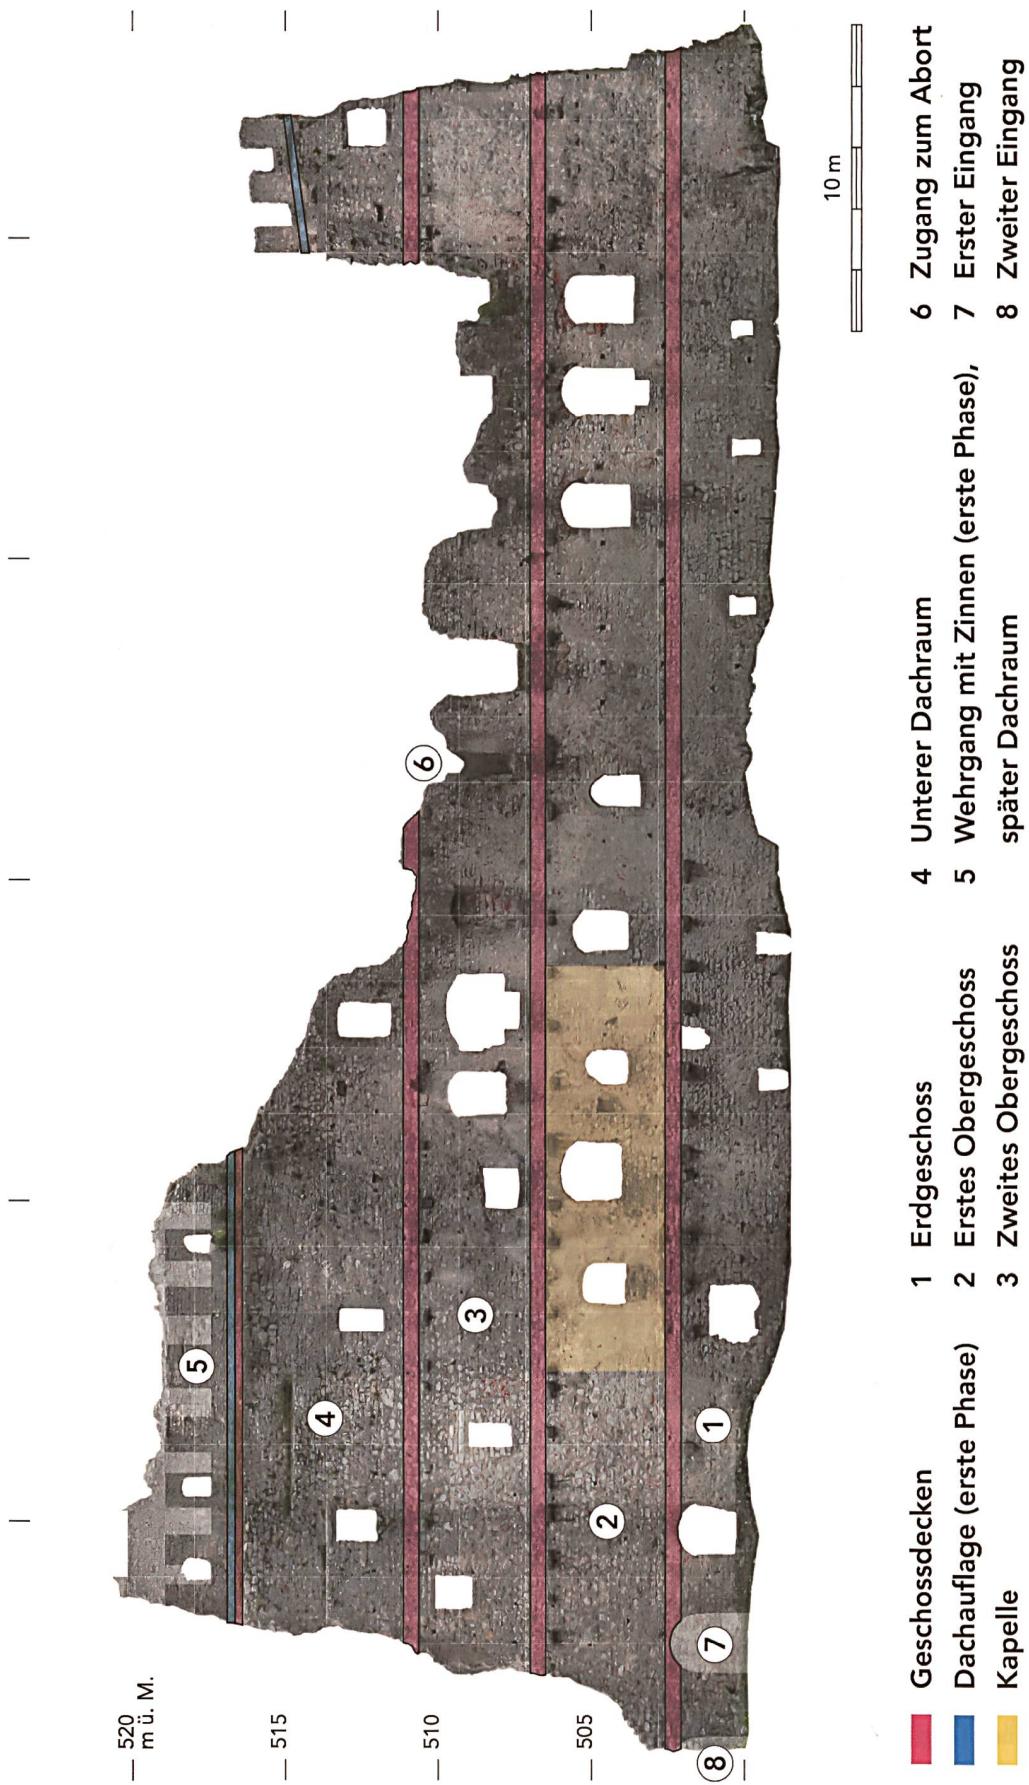
14: Pfeffingen BL. Abwicklung der Innenseite Wohnturm. Zustand vor der Sanierung.

Im Südosten des Geschosses befand sich ein Aborterker, von dessen Zugangsnische die Reste des aus Tuffsteinen bestehenden linken inneren Gewändes erhalten sind (vgl. Abb. 14:6).<sup>49</sup> Ein Falz für einen Türanschlag weist darauf hin, dass der Zugang in den Aborterker verschliessbar war. Dieser Abort ist auf einem Grundriss des Geschosses von 1566 eingezeichnet (Abb. 18). Links und rechts davon liegen repräsentative Räume, deren Fensternischen mit seitlichen Bänken ausgestattet waren. Bei den meisten waren noch Reste der Sitzflächen aus Sandstein vorhanden.

Bei einer der Umbaumassnahmen am Wohnturm verlegte man dessen Eingang, indem man den vorhandenen Zugang zumauerte und einen neuen weiter westlich öffnete (vgl. Abb. 14:8). Das Mauerwerk im Bereich des neuen Einganges ist 1867 eingestürzt (siehe unten), so dass er nur noch durch Fotos und Pläne überliefert ist (Abb. 36). Auf der Fotografie (vgl. Abb. 19) erkennt man einen sehr unregelmässig wirkenden oberen Abschluss, bei dem es sich um eine Ausbruchkante nach dem Ausbau des Gewändes zu handeln scheint.

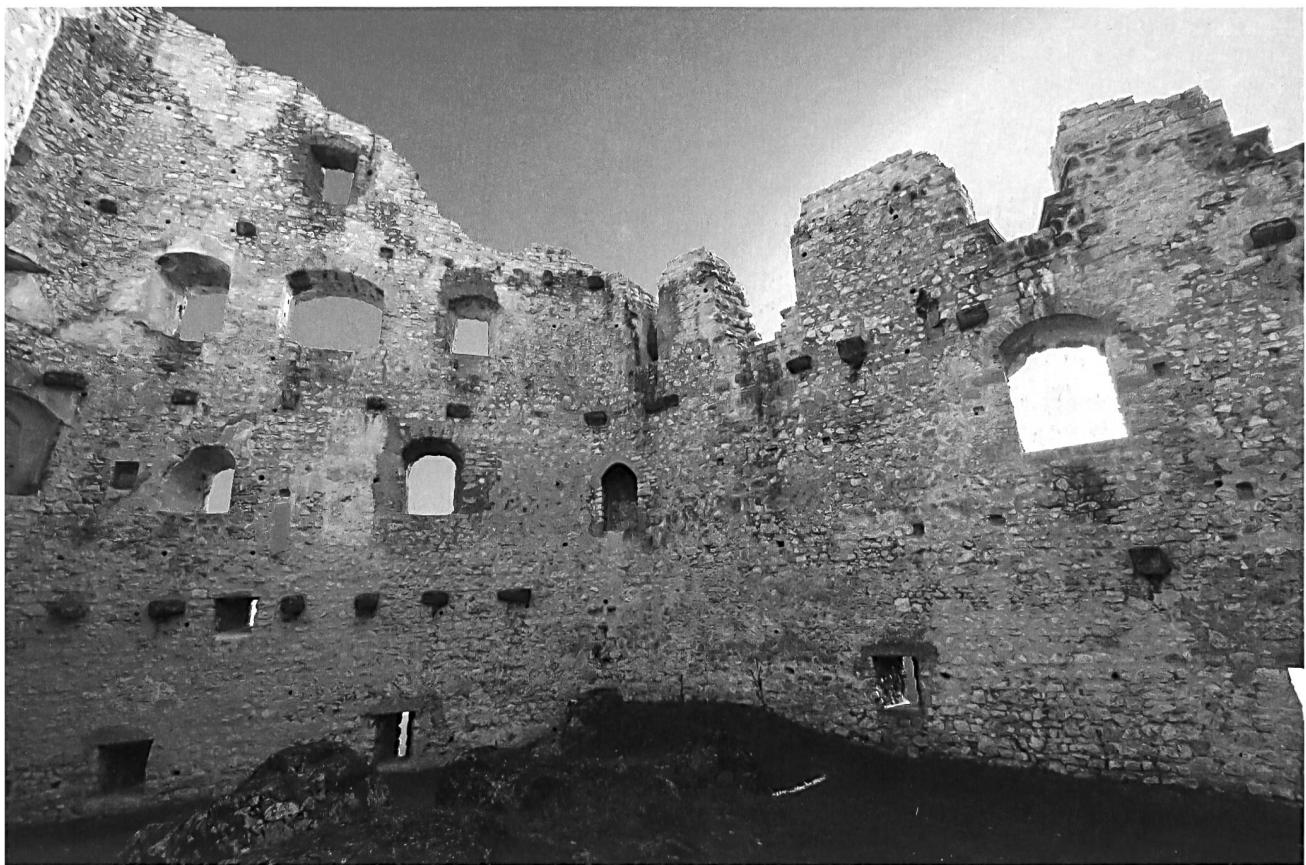
15: Pfeffingen BL. Innenraum des Wohnturms. Blick nach Südosten. Das Erdgeschoss war nie ausgeebnet.  
Zustand 2017 nach der Sanierung.

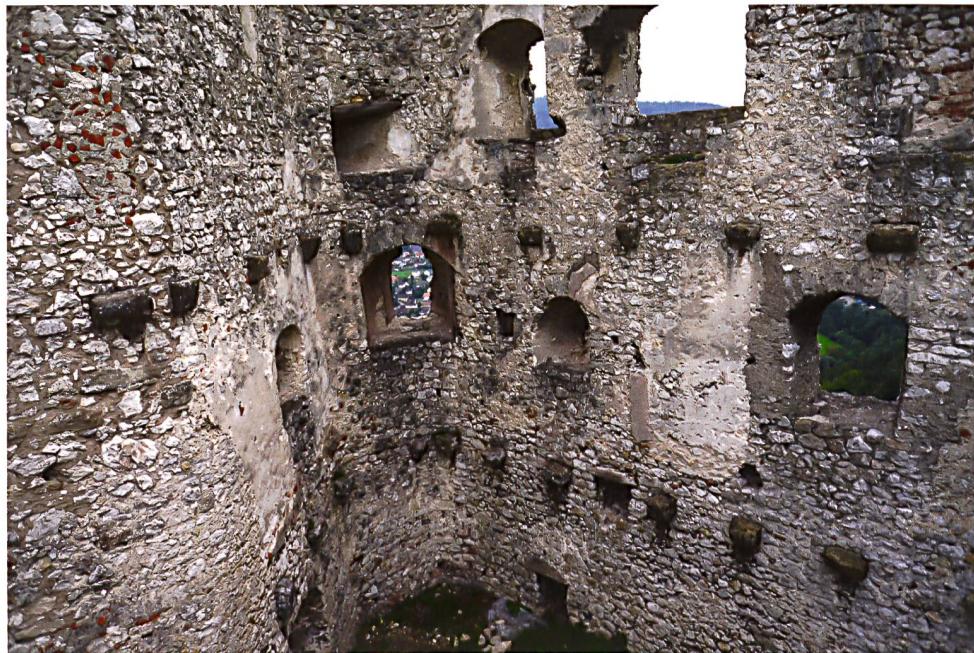
**16: Pfeffingen BL.**  
Nordostecke des Wohn-  
turms, 2012 vor der  
Sanierung. Im ersten  
Obergeschoss das nach  
Osten gerichtete Fenster  
der Kapelle mit den  
beiden seitlichen  
Fenstern. Im darüber  
liegenden Geschoss  
die Geschütscharte  
von 1458.

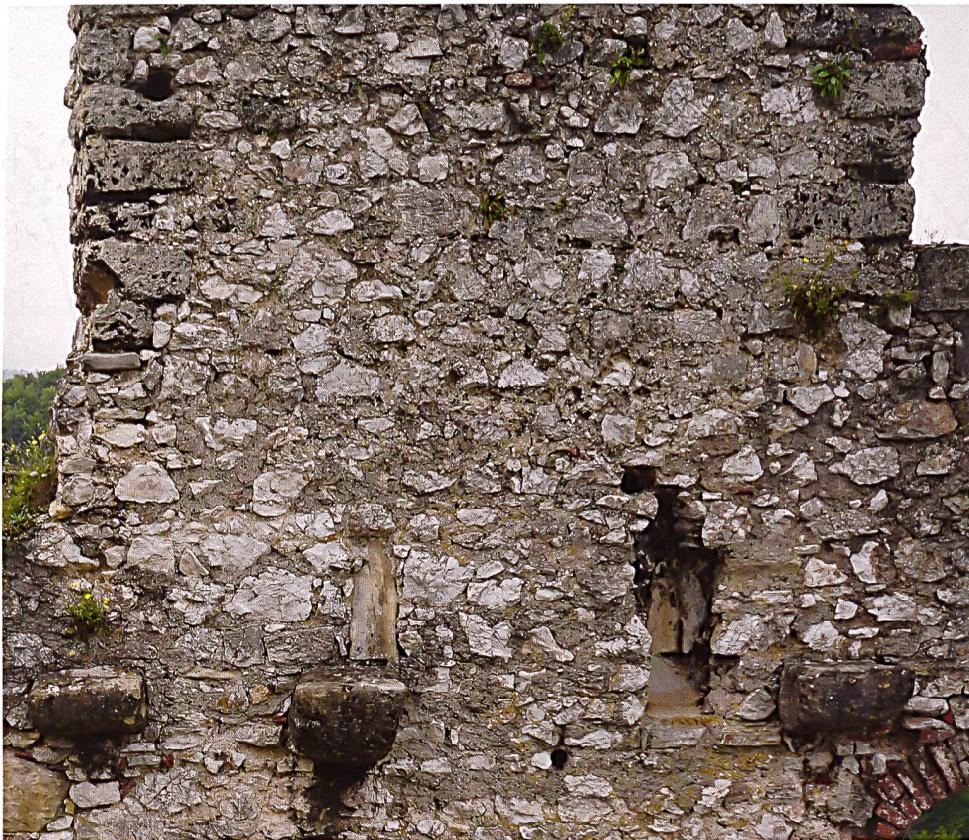
### 17: Pfeffingen BL.

Südostecke der Innenseite des Wohnturms. Bei den senkrecht stehenden in das Mauerwerk eingelassenen Sandsteinen handelt es sich wohl um die Reste der seitlichen Wangen eines offenen Kamins, Zustand 2012 vor der Sanierung.

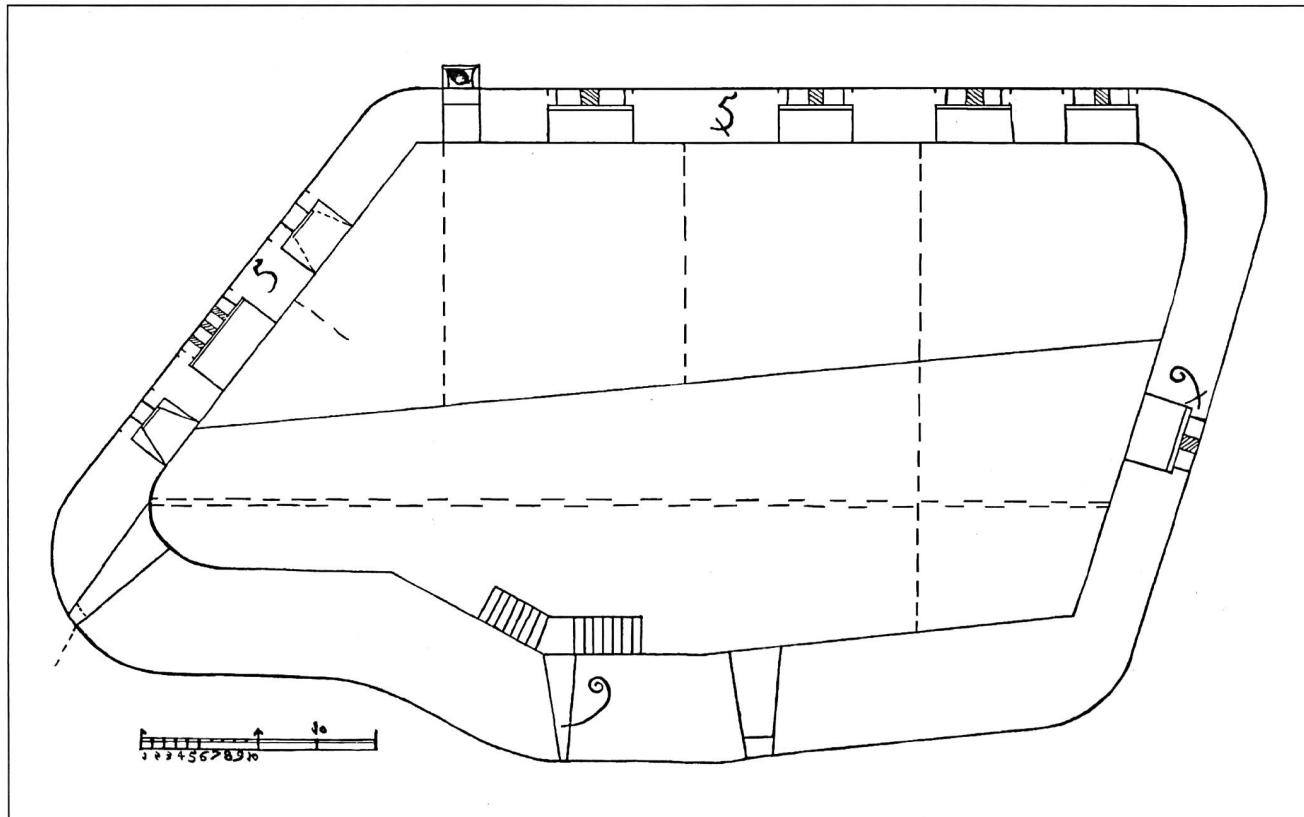
18: Pfeffingen BL. Grundriss des zweiten Obergeschosses des Wohnturms, Zeichnung 14. Mai 1566.

Auf dem Grundriss von 1566 sind verschiedenartige Linien eingezeichnet, deren Bedeutung unklar ist. Möglicherweise handelt es sich um Raumunterteilungen oder um bestehende oder geplante Unterzüge der Deckenkonstruktion. Wichtig am Grundriss ist die Einzeichnung

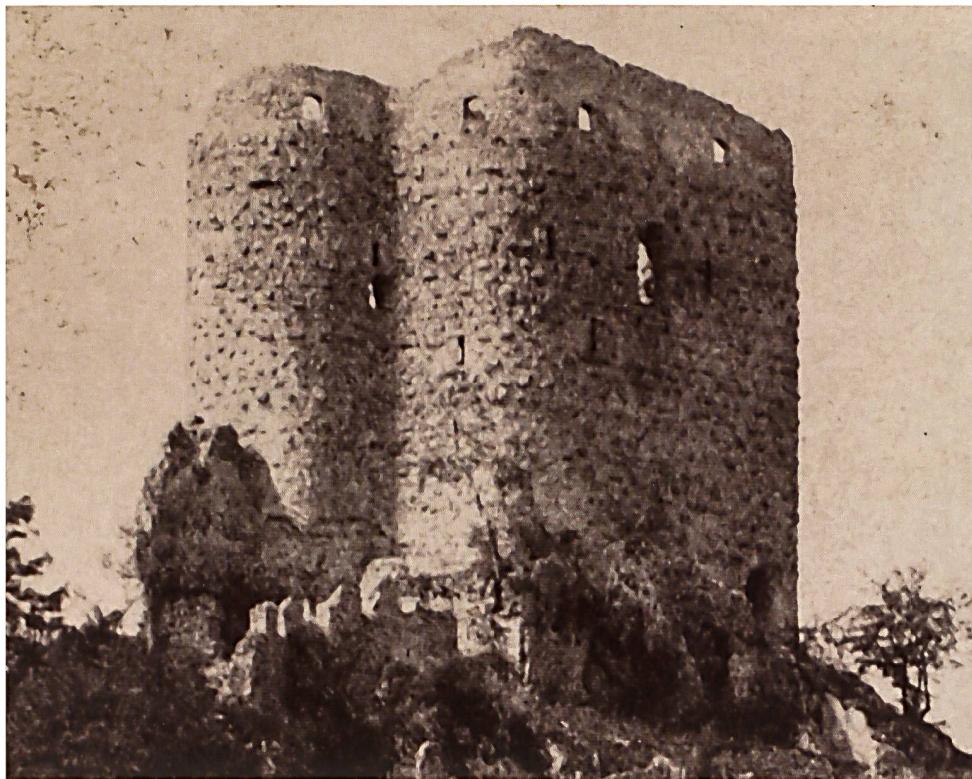
**19: Pfeffingen BL.**  
Ost- und Nordseite des  
Wohnturms vor dem  
Einsturz der Nord-  
westecke 1867, Foto-  
grafie von Auguste  
Quiquerez.

Über den beiden Hauptgeschossen folgt das Dachgeschoss mit dem nach Süden abfallenden Pultdach mit einer zu rekonstruierenden Neigung von etwa 19 Grad.<sup>50</sup> Auf der Ansicht von Samuel Birmann (vgl. Abb. 45) sowie auf einer Fotografie von Auguste Quiquerez (Abb. 19), die vor dem Einsturz der Nordwestecke des Wohnturms entstanden, sieht man an der Nordseite eine bis auf das Bodenniveau reichende, hohe Öffnung, die vom Dachraum aus zugänglich war. Da sie sich direkt über dem Eingang befindet, handelt es sich hierbei höchstwahrscheinlich um den Zugang zu einem Wehrtürker, von dem aus der Eingang verteidigt werden konnte.<sup>51</sup> Die Nordmauer war, wie es der Befund zeigte, über die Dachfläche hochgezogen und mit Zinnen besetzt (vgl. Abb. 14).

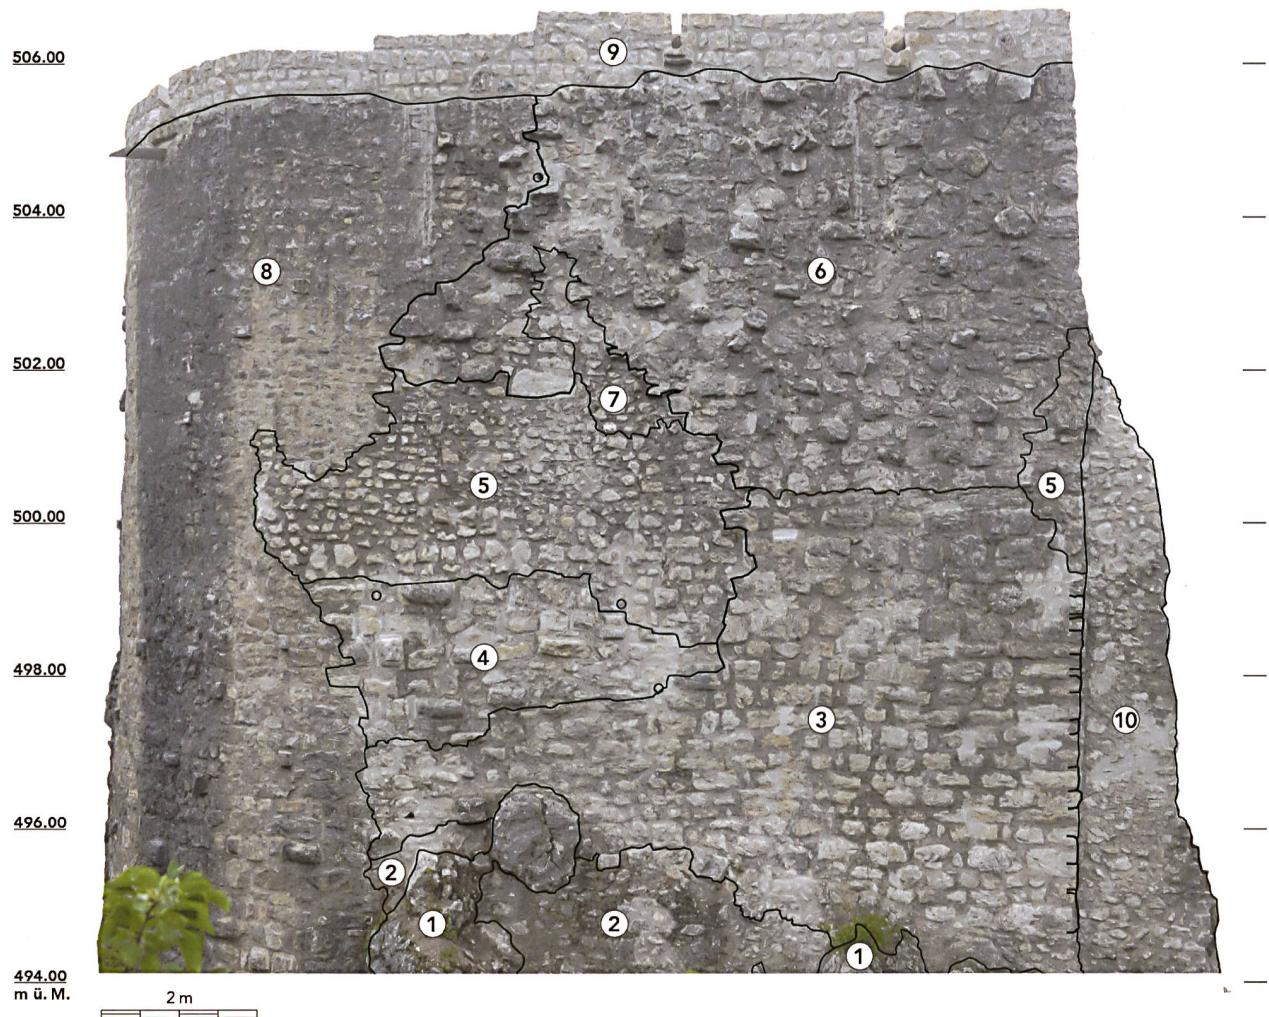
21: Pfeffingen BL. Aussenseite der Schildmauer nach der Sanierung. Blick von Westen.

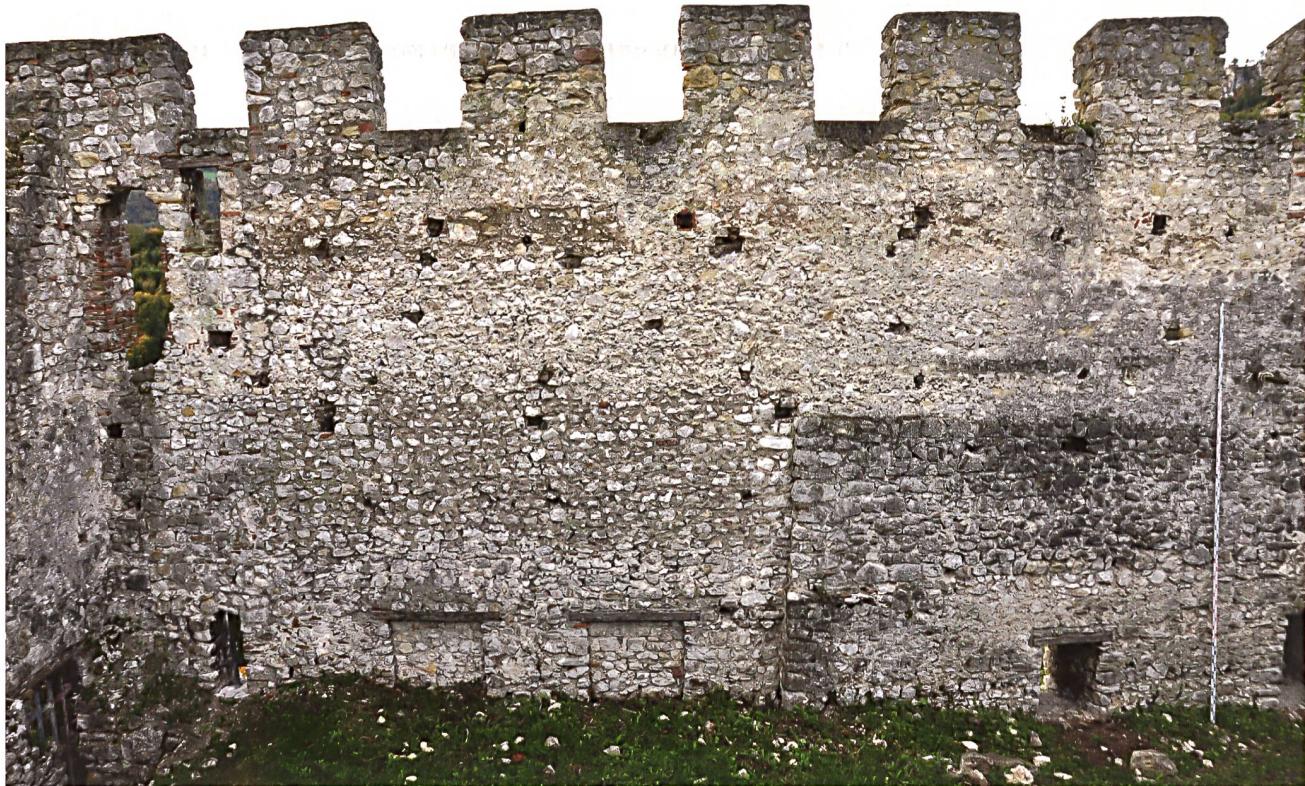
23: Pfeffingen BL. Östlicher Teil der Innenseite der südlichen Zwingermauer. Ansicht von Norden, Zustand vor der Sanierung.

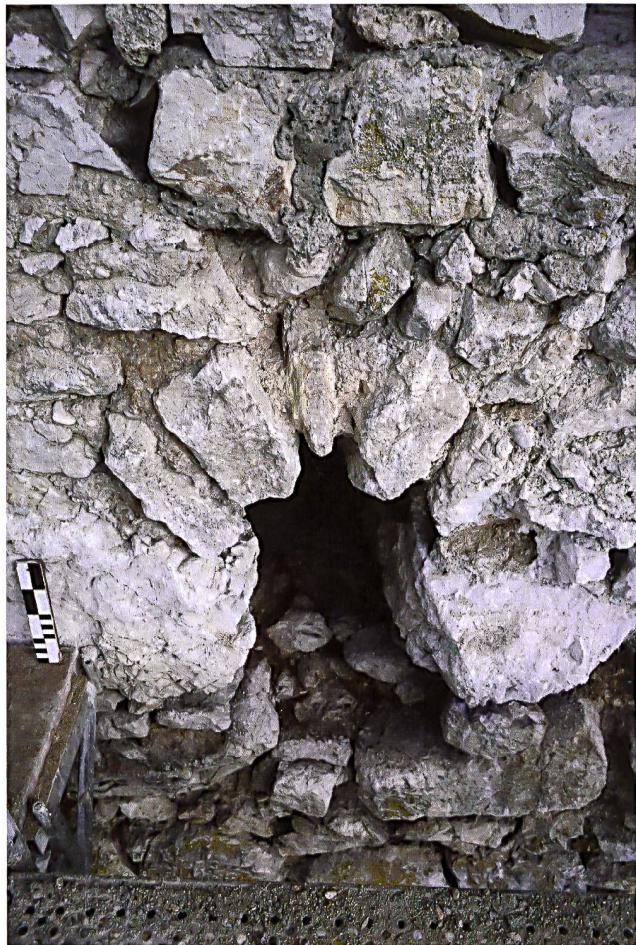
25: Pfeffingen BL. Südliche Zwingermauer.  
Ausfluss an der Aussenseite.

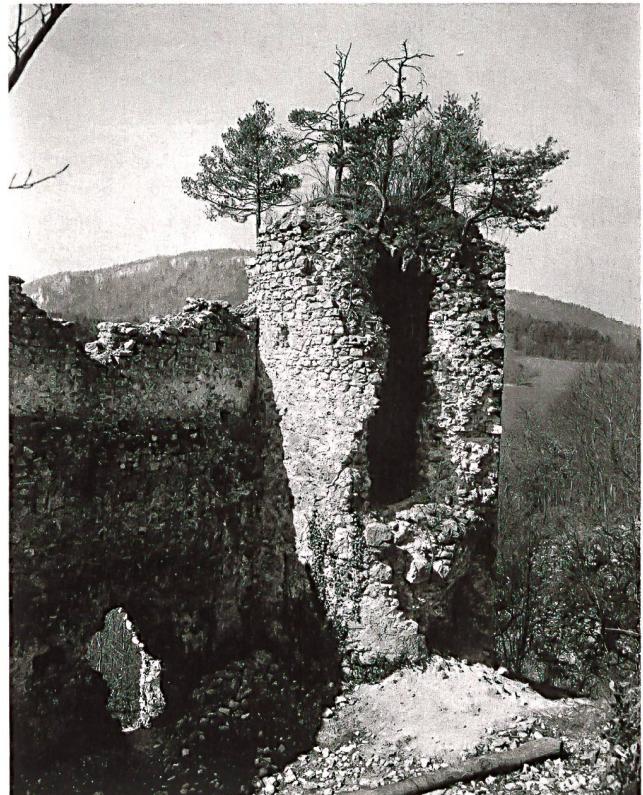
26: Pfeffingen BL. Hexenturm vor der Sanierung 1931.

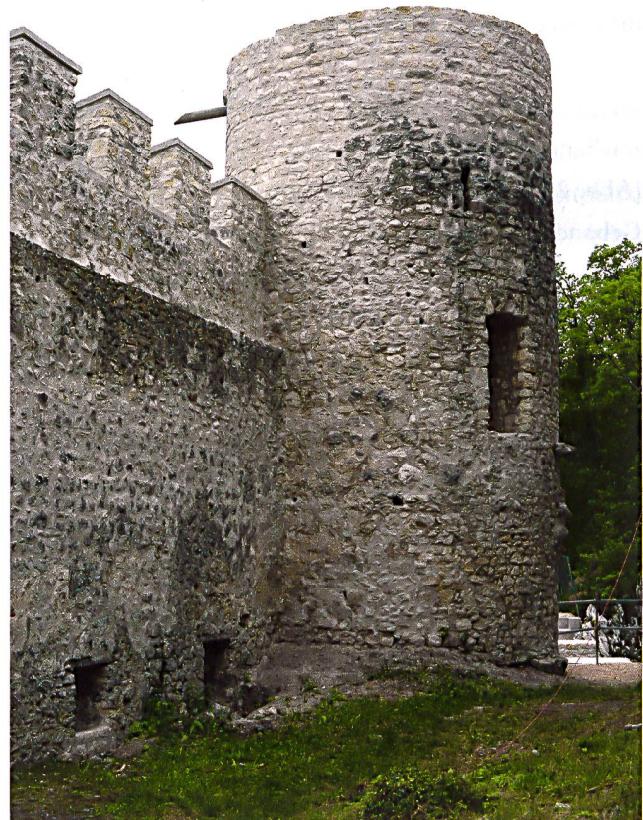
27: Pfeffingen BL. Hexenturm nach der Sanierung 2017.

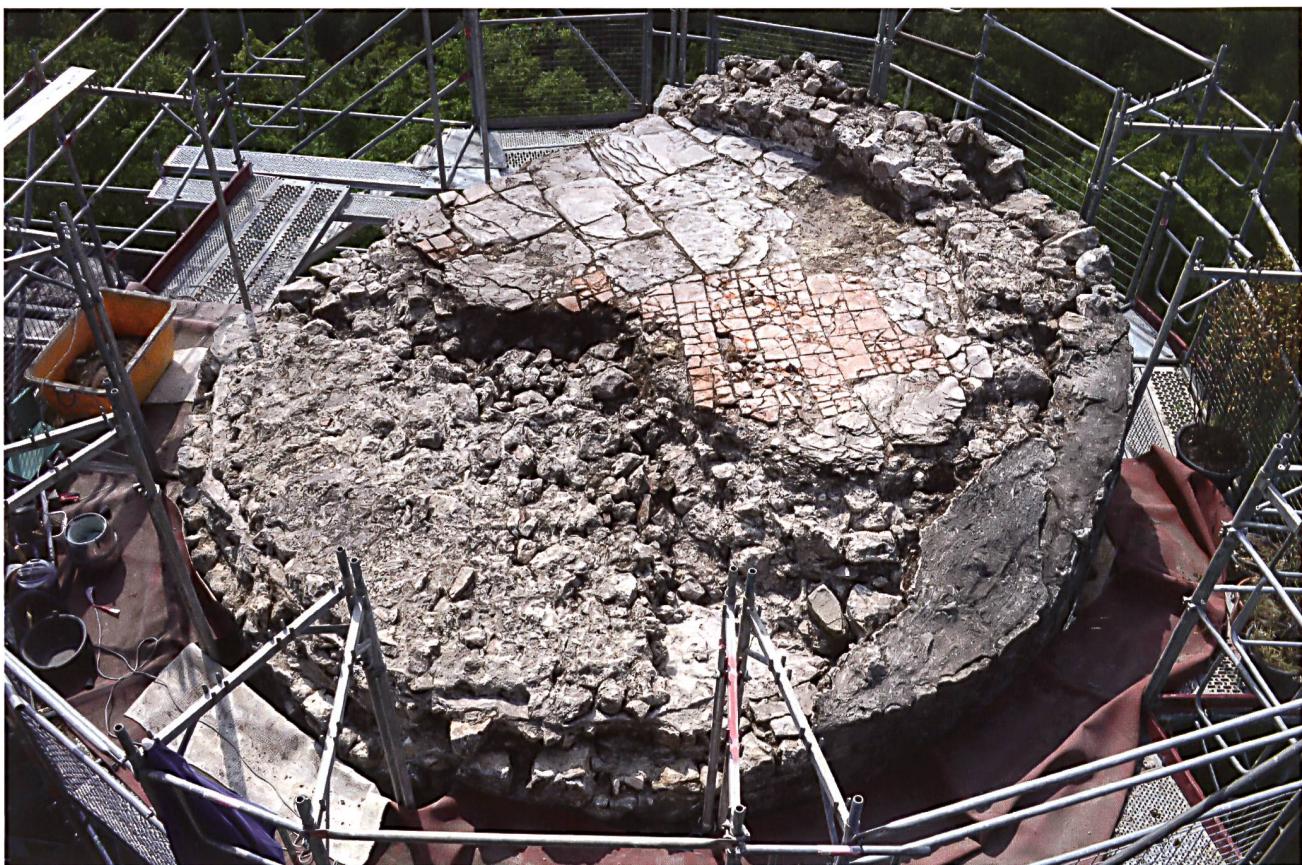
28: Pfeffingen BL. Hexenturm, Reste des Bodenbelags der Wehrplattform und der Brüstung über dem Gewölbe im Obergeschoss. Blick nach Süden.

Über einem Gewölbe über dem obersten Geschoss des Hexenturms wurden die Reste einer Wehrplattform mit einem Boden aus Sandsteinplatten und Tonplatten festgestellt (Abb. 28). An der Südseite war der bis zu 0,40 m hoch erhaltene Rest einer Brüstung vorhanden. Das Kegeldach, wie es die Ansicht von Büchel zeigt (vgl. Abb. 22), stammt demnach aus späterer Zeit. Die heute vorhandene Eingangsoffnung im Obergeschoss wurde 1931 nach Befunden rekonstruiert, nachdem man hier einen grossen Ausbruch geschlossen hatte. Sie könnte von

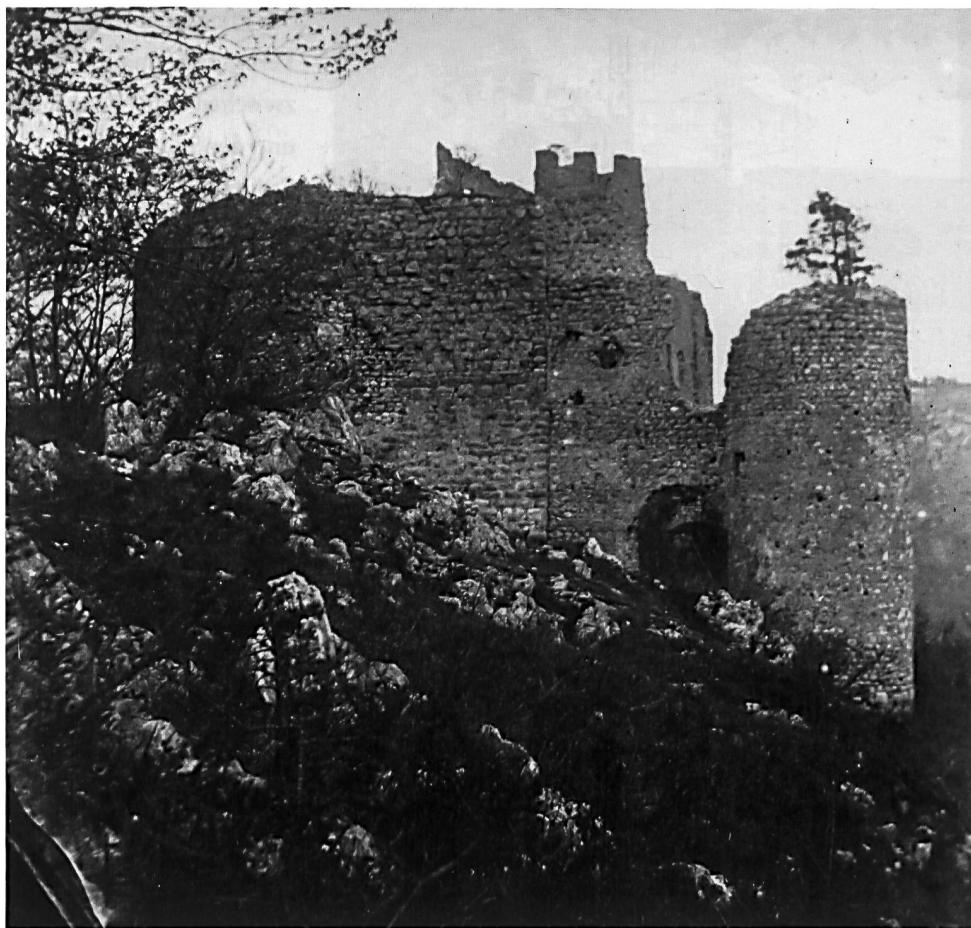
29: Pfeffingen BL.  
Westtor, Foto von  
Auguste Quiquerez,  
zwischen 1867 und  
1882.

liefert sind (vgl. Abb. 32, 40), ist die Situation an der Westseite, dem Haupteingang in die Burg, unklar. Wie oben bereits erwähnt, zeigt eine Fotografie von vor 1882 den damaligen Zustand (vgl. Abb. 29). Wie die Ansicht der Burg von Süden von Büchel aus dem Jahr 1754 zeigt, setzte an der Innenseite an der Oberkante ein Pultdach, wohl eines Wehrganges, an (vgl. Abb. 22).

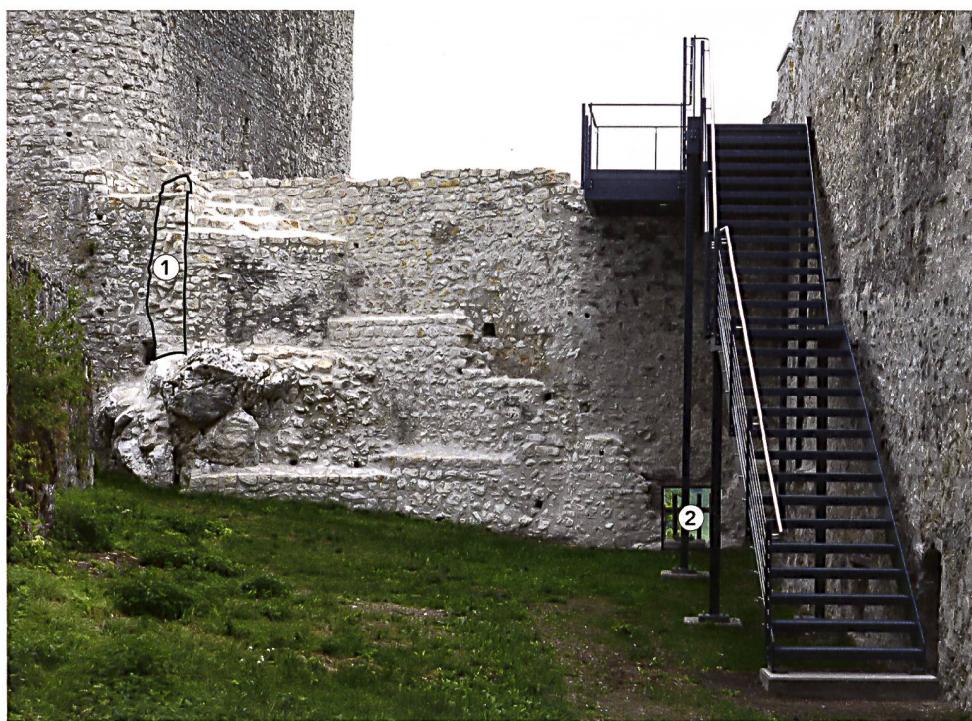
30: Pfeffingen BL.  
Verbindungsmauer  
zwischen dem Wohnturm  
und der Südmauer des  
Zwingers. 1: Ansatz der  
Mauer, in der sich das  
innere Tor befand /  
2: Schlupftor, Zustand  
nach der Sanierung 2016.

Möglicherweise wurde in diesem Zusammenhang auch das Schlupftor im Osten des Westzwingers eingerichtet, durch das man in den terrassenartigen Bereich im Süden des Wohnturms gelangte (vgl. Abb. 30:2). Auf der Ansicht Büchels von Süden ist es nicht dargestellt, was möglicherweise an der Perspektive und dem Bewuchs liegt (vgl. Abb. 22). Auf einem Foto aus den 1930er Jahren ist dieses Tor als grosser Ausbruch zu erkennen (Abb. 43).

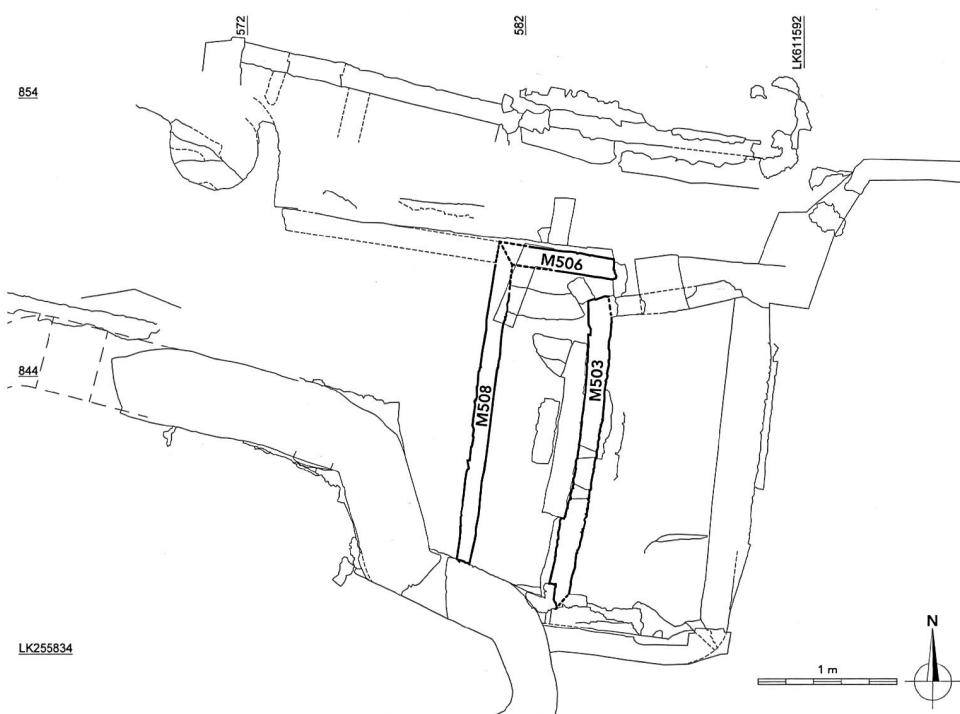
**31: Pfeffingen BL.**  
Mauerplan des Bereichs nordöstlich des Wohnturms. Die Mauer M503 besitzt zwei sich nach Westen öffnende Schlitzfenster. Sie könnte zusammen mit M506 und M508 zu einem an den Wohnturm angebauten Gebäude gehören. Nach dessen Abbruch wurden die Schlitzfenster zugesetzt und die Mauer M503 als Westmauer des östlich davon erbauten «alt geheüss» genutzt.

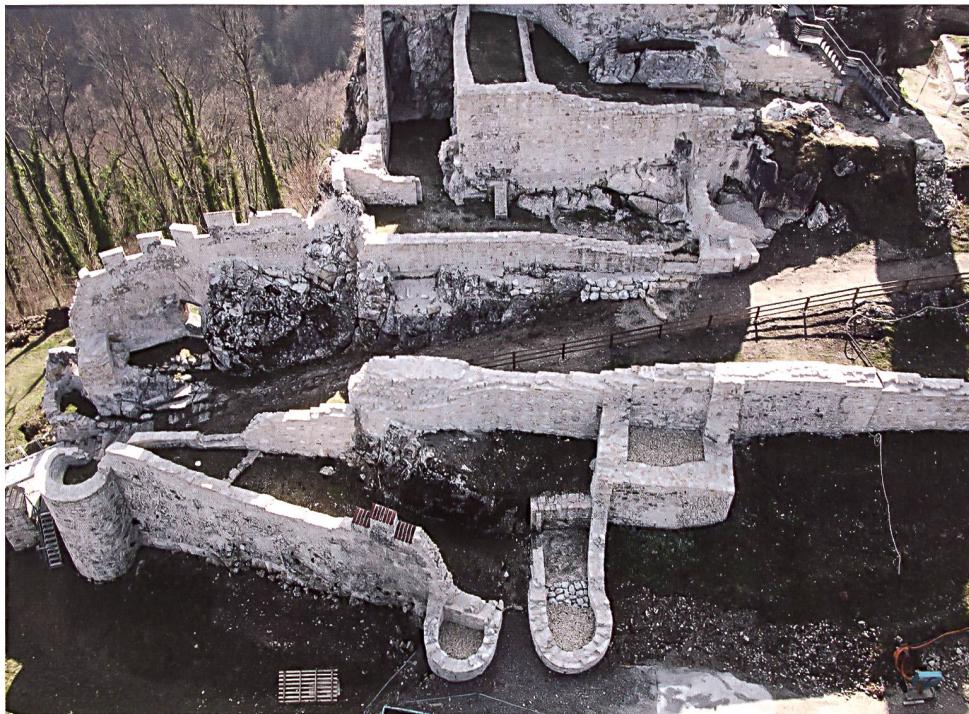
**33: Pfeffingen BL.**  
Übersicht des östlichen Bereichs der Burgenlage. Im Vordergrund das Nordtor mit der östlich anschliessenden Nordostmauer, die zum Osttor läuft. Im Hintergrund links die südwestlich an das Osttor anschliessende südöstliche Umfassungsmauer. Foto nach der Sanierung 2016.

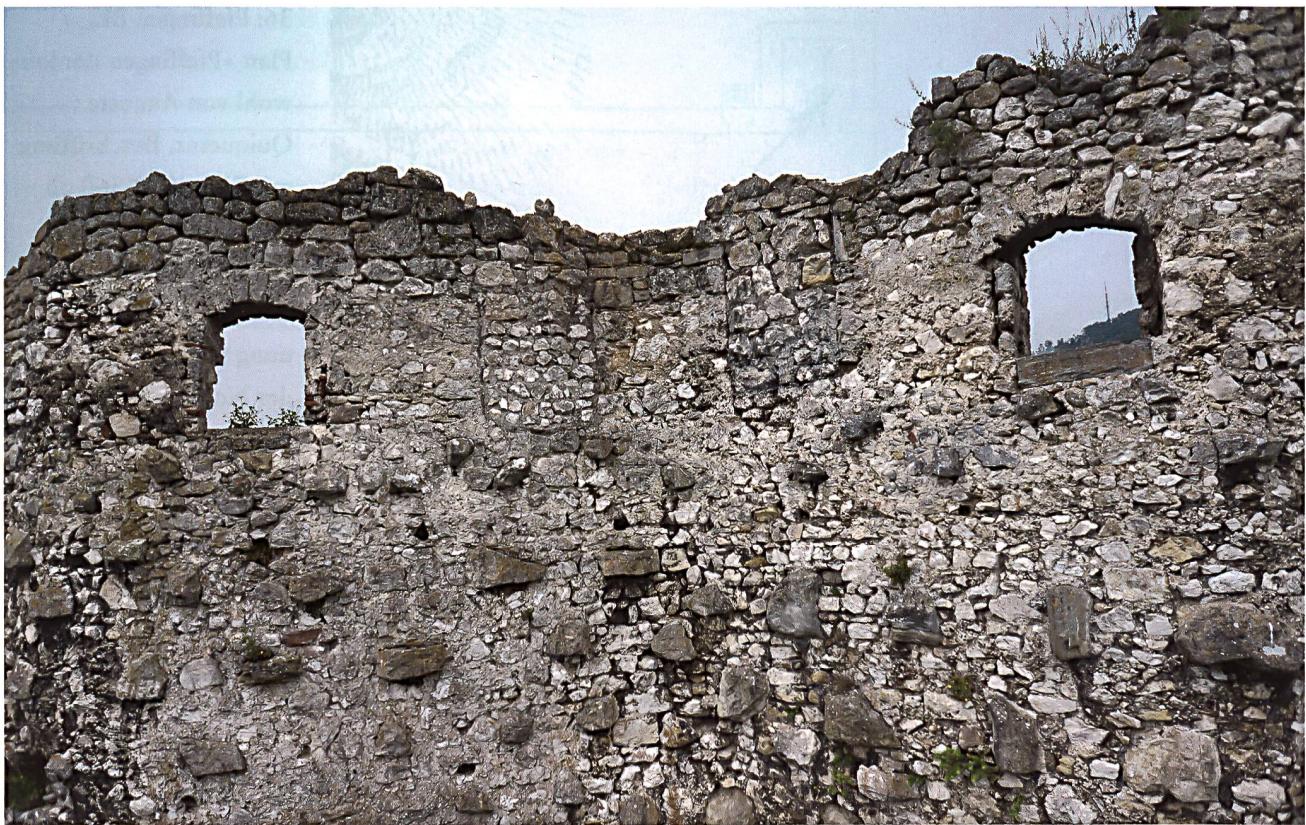
35: Pfeffingen BL. Nordmauer des Wohnturms, Ansicht von Norden. Bei der Erhöhung der Nordmauer wurden die Zinnenzwischenräume entweder zu Fenstern umgebaut oder zugemauert. Die heute vorhandenen Zumauerungen stammen allerdings von der Sanierung in den 1930er Jahren, nachdem die Zinnenzwischenräume wieder geöffnet worden waren. Foto 2012 vor der Sanierung.
