# Die Ruine Pfeffingen, Pfeffingen BL

Vorbericht zu den bei der Sanierung 2013 bis 2017 gewonnenen neuen Erkenntnissen  
zur Baugeschichte

von Michael Schmaedecke

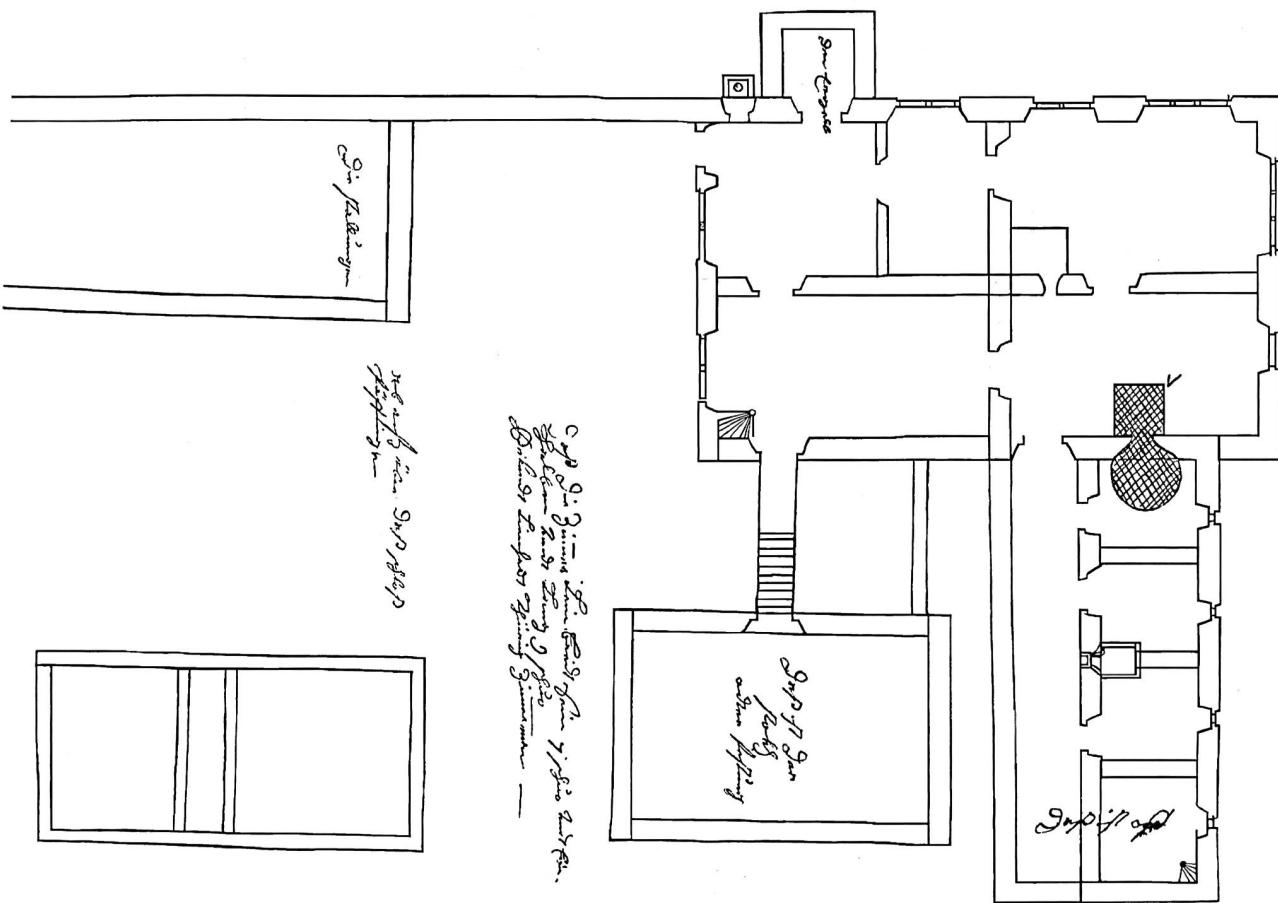
37: Pfeffingen BL. Abriss der «*Neuen Behausung zu Pfäffingen*» von Zimmermann Lienhardt Thüring 1728.

An der Südseite des südwestlichen Raums zeigt der Plan Thürings eine Türe, die zu einem Steg mit anschliessender Treppe in den Wohnturm führt. Diese mit einem geraden Verlauf gezeichnete Verbindung der beiden Bauten ist ebenso schematisch angegeben wie der rechteckig gezeichnete Grundriss des Wohnturms. Entsprechend den örtlichen Gegebenheiten hätte der Steg abgewinkelt nach Südwesten verlaufen müssen.

Die Nordseite ist in drei rechteckige, hintereinander gestaffelte Räume gegliedert. Dem westlichen Raum ist an der Nordseite ein Standerker vorgelagert, der in der Grundrisszeichnung mit «Der Ergell» bezeichnet ist. Im Gegensatz zur Ansicht Büchels sind an der Nordseite im Osten ein dreiteiliges, in der Mitte und rechts zweiteiliges Fenster dargestellt. Westlich des Erkers zeigt Thüring einen Aborterker, der auf der Ansicht Büchels von Norden nicht vorhanden ist, jedoch von einem Baum oder Buschwerk verdeckt sein könnte.<sup>87</sup>

An der Westseite – also zum Burghof hin – sind auf dem Grundriss Thürings ein zweibahniges Fenster und nördlich davon eine Öffnung angegeben, die im Gegensatz zu allen Fenstern keinen Verschluss besitzt und deshalb wohl als Türe zu interpretieren ist, die zu einem Wehrgang an der westlich anstossenden Umfassungsmauer führte.

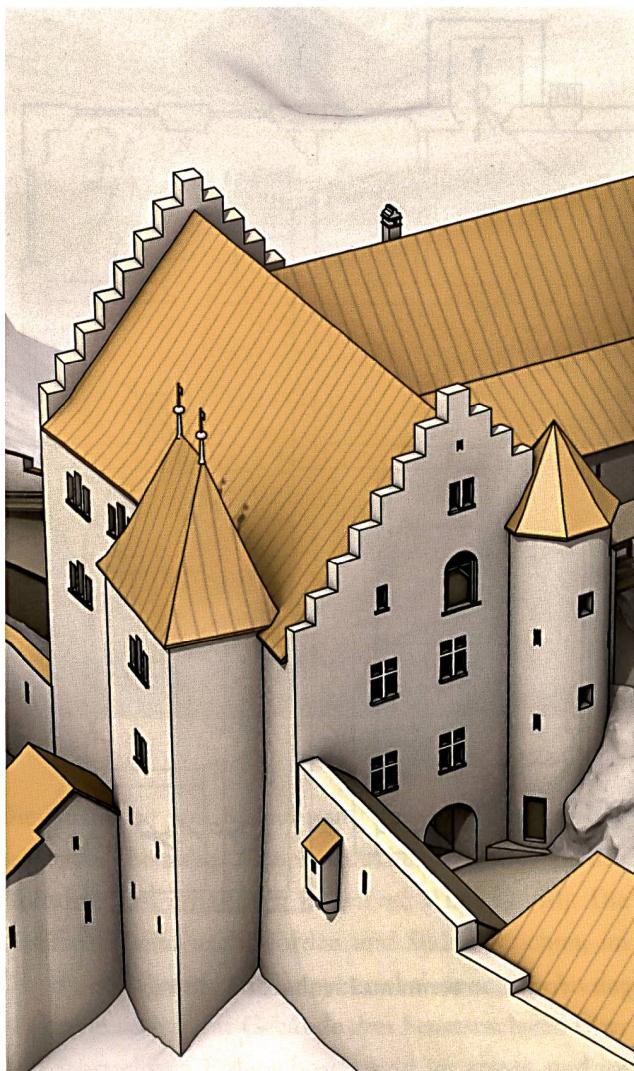
38: Pfeffingen BL. Zeichnerische Rekonstruktion der «Neuen Behausung». Blick von Nordwesten.

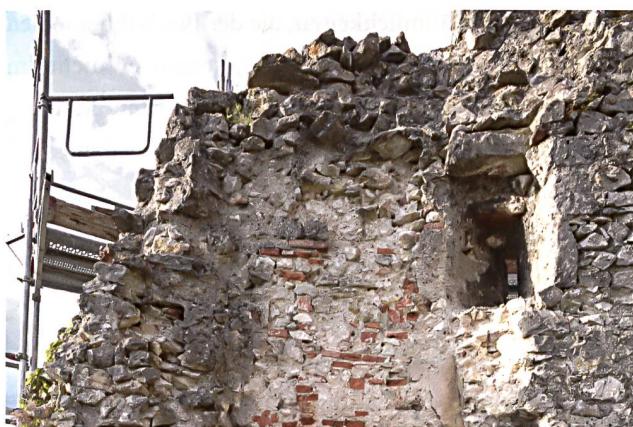
39: Pfeffingen BL. In die südliche Giebelwand des «*alt geheüss*» wurde beim Einbau eines offenen Kamins ein Rauchabzug eingearbeitet. Blick von Norden.

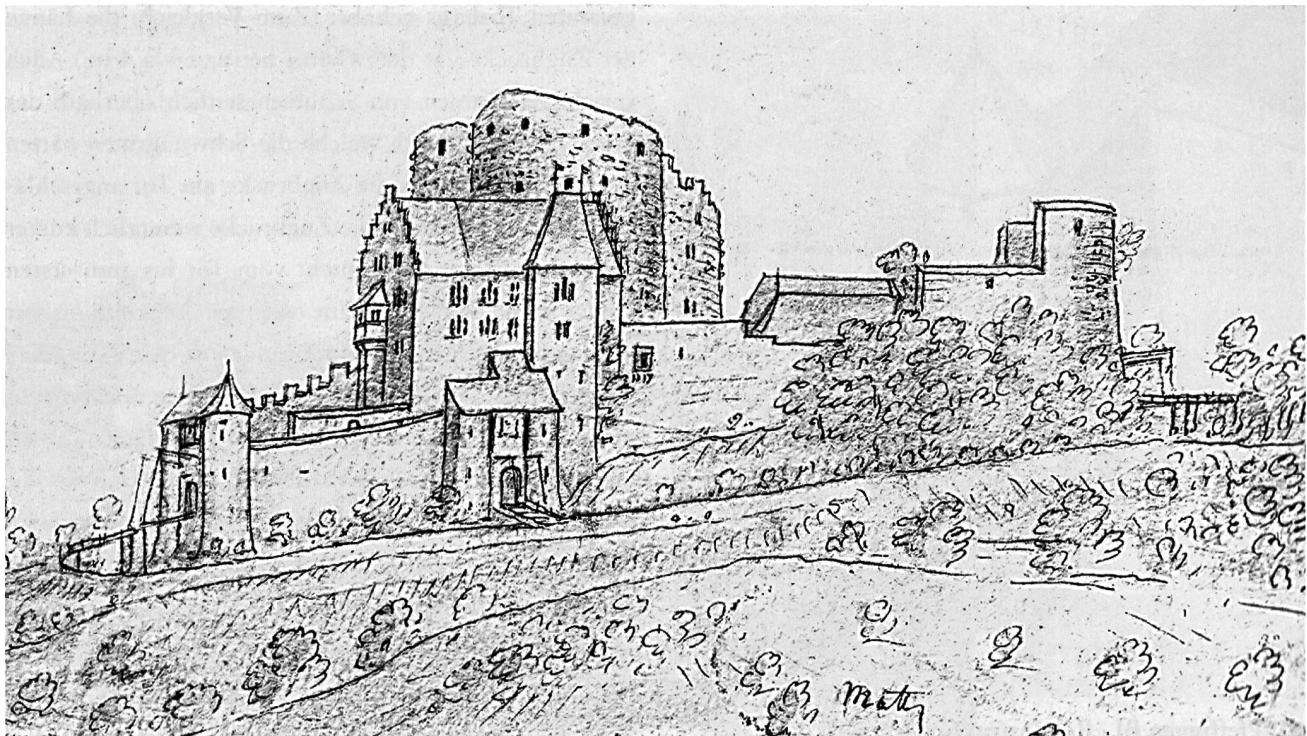
40: Pfeffingen BL. Ansicht von Norden. Emanuel Büchel 1754.

Auf Büchels Ansicht der Burg von Norden ist der Eingang nicht zu sehen, da er von der Schildmauer verdeckt wird, jedoch die Brücke über den Burggraben (vgl. Abb. 40). Man sieht die auf einem Pfeiler ruhende Fahrbahn sowie zwei Schwungruten einer Zugbrücke. Auch auf der Ansicht von Süden zeigt Büchel einen Pfeiler der Brücke, jedoch keine Schwungruten, was wohl durch die Perspektive bedingt ist (vgl. Abb. 22). Gemäss der Ansicht Büchels von Norden reichte die Zugbrücke bis zum ersten Pfeiler von Osten. Wenn die Zugbrücke am Westtor angesetzt und die Drehachse am Fuss des Tores gelegen hätte, hätte die Zugbrücke eine Länge von etwa 11 m gehabt. Dies kann wegen des hochzuziehenden Gewichts einer solchen Brücke jedoch nicht möglich gewesen sein; auch hätte die hochgezogene Brücke etwa die Höhe des

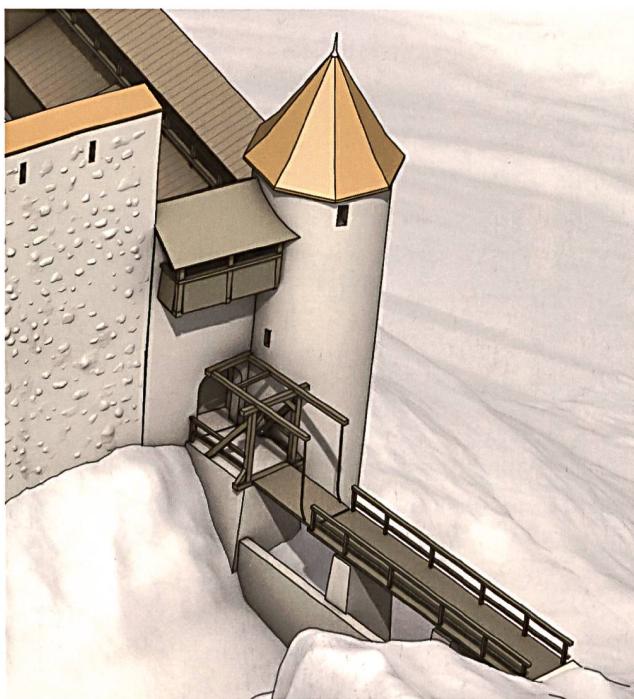
41: Pfeffingen BL. Rekonstruktionsversuch der Zugbrücke über den westlichen Burggraben. Blick von Nordwesten.

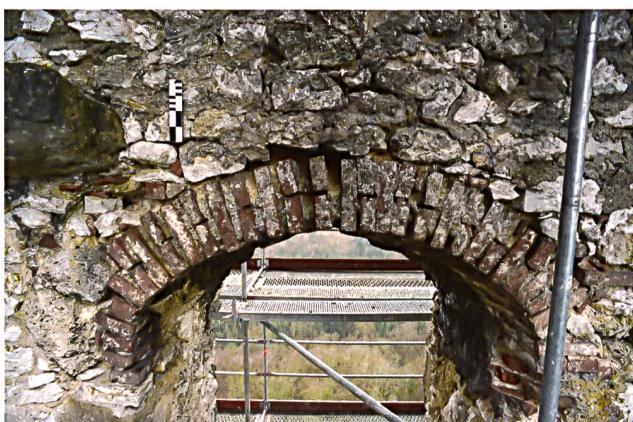
46: Pfeffingen BL. Wohnturm, Innenseite der Süd-fassade, erstes Obergeschoss. Im 19. Jh. eingezogener Bogen aus industriell gefertigten hart gebrannten Ziegelsteinen. Zustand vor der Sanierung 2013.

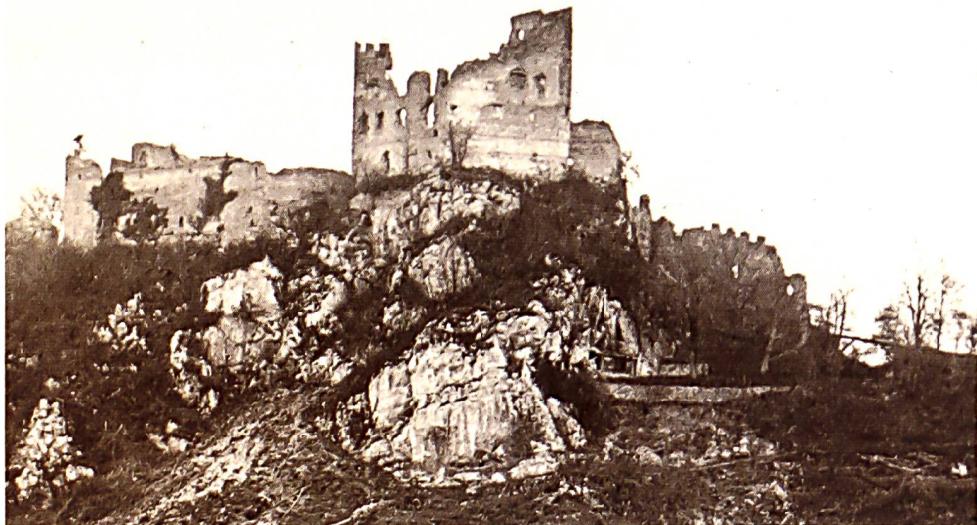
48: Pfeffingen BL. Ruine  
Pfeffingen von Südosten.  
Fotografie von Auguste  
Quiquerez nach 1867.

Um die Mitte oder in der zweiten Hälfte des 19. Jh. stellte man den Zugang von Osten wieder her. Während die Abbildungen des betreffenden Bereichs aus der ersten Hälfte des 19. Jh. von Johann Friedrich Wagner (Abb. 47) und Samuel Birmann (vgl. Abb. 45) keine Reste der Brücke mehr zeigen, ist auf einer Aufnahme der Burg von Süden von Quiquerez, also vor 1882, dessen Todesjahr, jedoch eine Brücke zu sehen (Abb. 48). Eine Fotografie aus dem Jahr 1897 zeigt die Brücke in einem nicht mehr begehbar Zustand, wobei im westlichen Abschnitt quer lie-

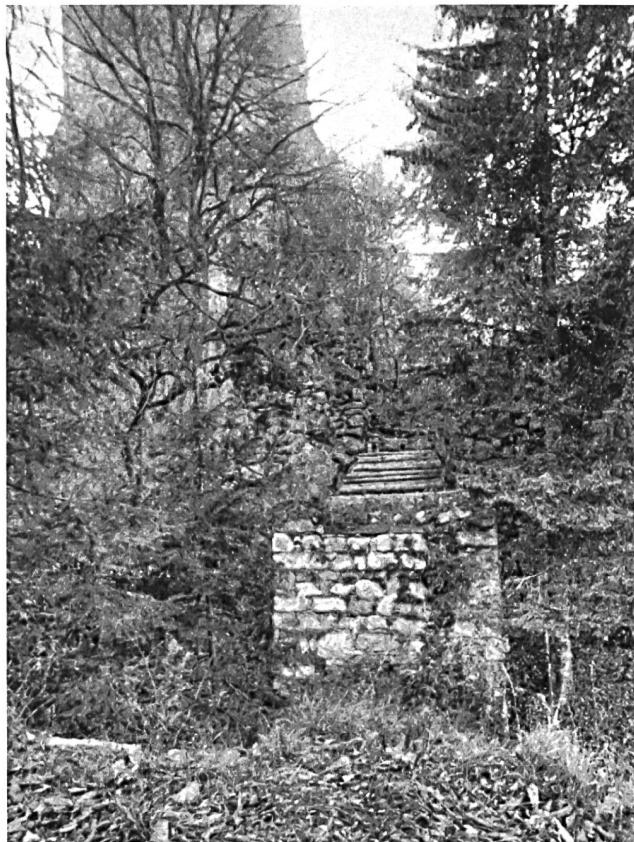
49: Pfeffingen BL. Ostzugang mit dem Pfeiler der Brücke. Fotografie von Rudolf Fechter 1897.

gende Bohlen noch Reste der Fahrbahn sein könnten (Abb. 49). Auf dem Plan von Probst (vgl. Abb. 4) aus demselben Jahr sind der Pfeiler und die Grabenfuttermauer eingezeichnet, jedoch nicht mehr die Fahrbahn. 1931 war der Brückenpfeiler stark überwachsen und von der Fahrbahn sind keine Reste mehr vorhanden (Abb. 50).

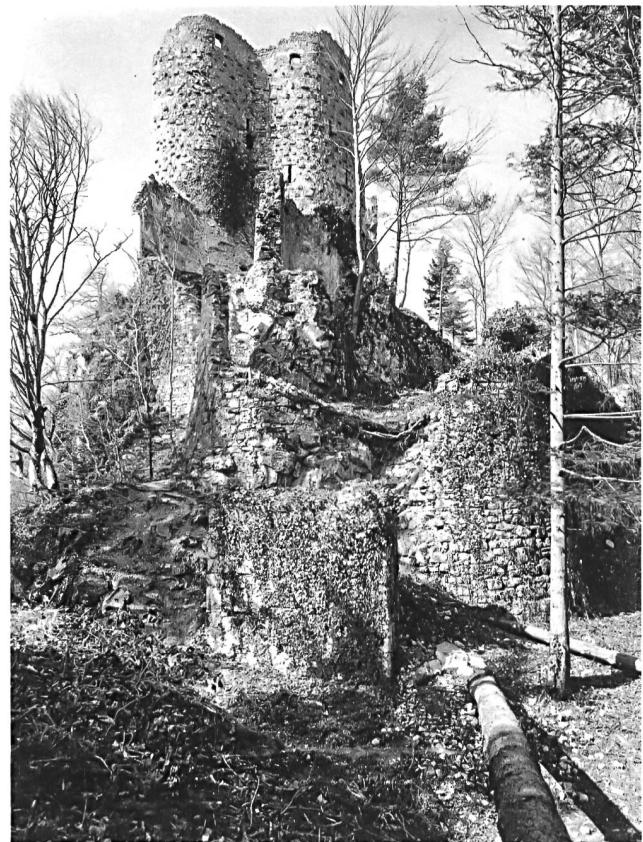
50: Pfeffingen BL. Ostzugang mit dem Pfeiler der Brücke. Fotografie von 1931.

blöcken mit einer nach Norden abfallenden Abbruchkrone besteht. Der darüber liegende Bereich ist dagegen aus regelmässig versetzten Kalksteinquadern aufgebaut.<sup>135</sup> Die Art dieses Mauerwerks unterscheidet sich deutlich von dem sonst auf Pfeffingen üblichen und erinnert an das des frühen Eisenbahnbau in der Region.<sup>136</sup> Weiter ist zu beobachten, dass im Bereich des östlichen Zugangs einige ortsfremde, d. h. dort bewusst angepflanzte Bäume stehen, die etwa aus der Zeit vor oder um 1900 stammen.<sup>137</sup>

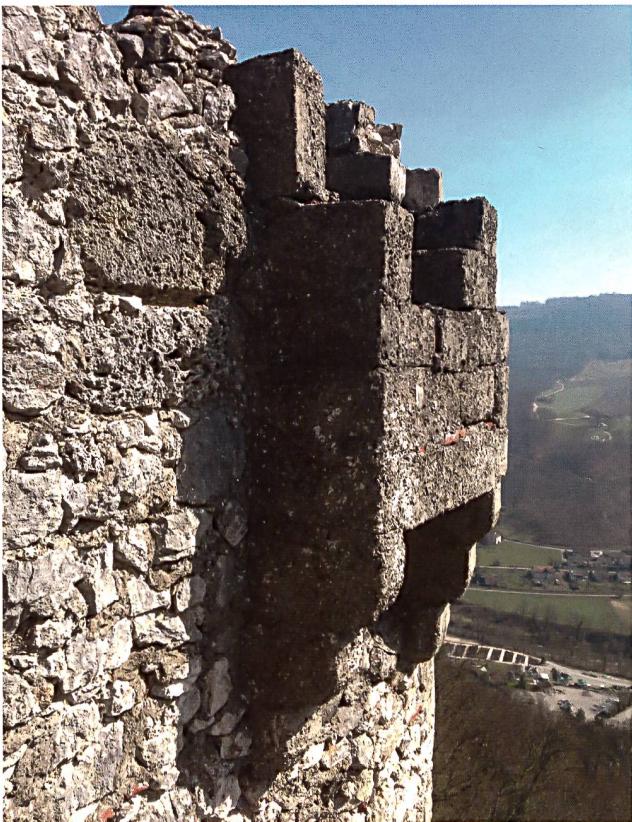
51: Pfeffingen BL. 1931 aus Betonsteinen rekonstruierter Aborterker an der Südseite des Wohnturms. Aufnahme vor der Sanierung 2013.

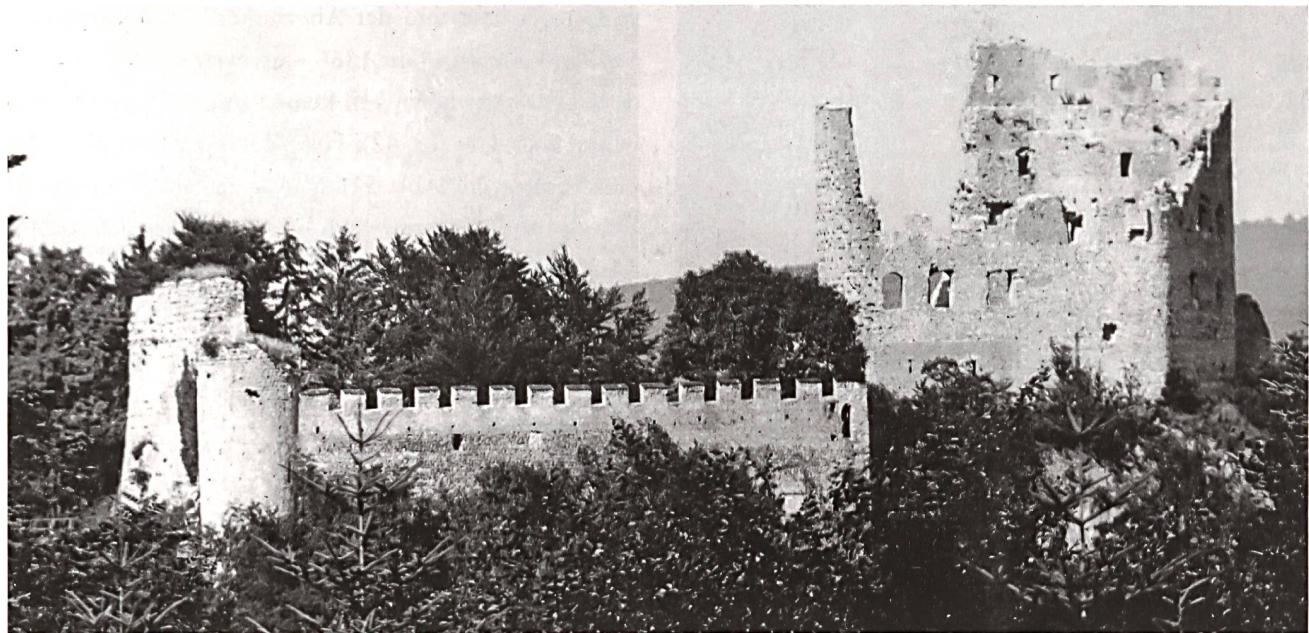
52: Pfeffingen BL. Ansicht von Süden nach der Sanierung in den 1930er Jahren.

An der Südmauer des Zwingers wurden die zugemauerten Zinnenscharten (Abb. 52) wieder geöffnet<sup>142</sup>, was Architekt Max Alioth, ein Vorstandsmitglied des Burgenvereins und selbst erfahren in Burgensanierungen, heftig kritisierte.<sup>143</sup> Alioth führte in einem Schreiben an Eugen Probst aus, dass durch die Wiederherstellung der Zinnen das «...Verfressene ...» der Burganlage mit seinem «... seltenen malerischen Reiz ... zerstört worden sei ... während der frühere Bestand mit der compacten Mauer, die oben etwas zerhackt und verfressen war, einen viel harmonischern Anblick bot». Probst schlug daraufhin vor, die Zinnenzwischenräume mit einer dünnen Mauerscheibe zu schliessen, um diese erkennbar zu machen<sup>145</sup>, was jedoch nicht realisiert wurde. Jedoch wurden während der Nutzungszeit der Burg zugemauerte grosse Fenster im Osten der südlichen Zwingermauer zunächst geöffnet und später wieder in 2/3 der Mauerstärke zugemauert (vgl. Abb. 23), da die vorgefundene Zumauerungen nicht zum ursprünglichen Bestand der Burg gehörten, was ablesbar sein sollte (Abb. 53).<sup>146</sup> Alioths Kritik trug aber dennoch Früchte, da man auf der Krone der Nordmauer des Wohnturms die bereits ebenso geöffneten Zumauerungen der Zinnenzwischenräume wieder schloss (vgl. Abb. 14, 35).

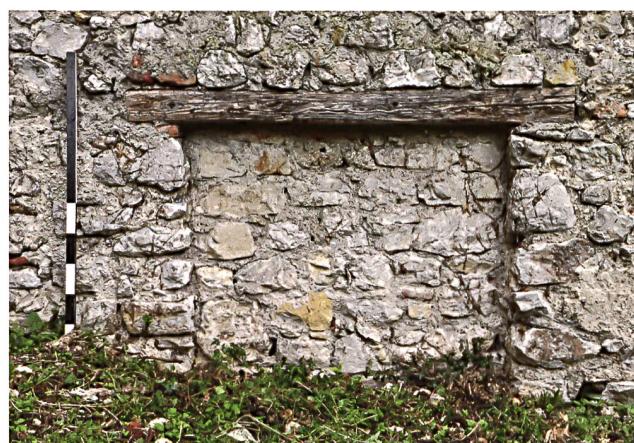
53: Pfeffingen BL. In den 1930er Jahren mit 2/3 der Mauerstärke zugemauertes Fenster im Osten der südlichen Zwingermauer. Foto vor der Sanierung 2013.

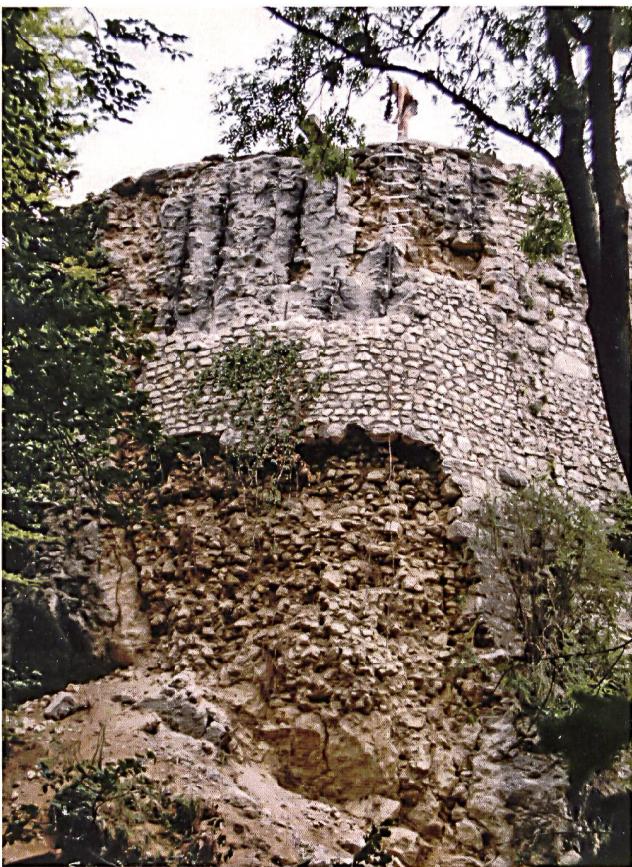
54: Pfeffingen BL. Nachdem sich Teile des äusseren Mauermantels der Schildmauer gelöst hatten, wurden sie grossflächig durch Sprengungen entfernt, 1989.

In der Folgezeit mussten bis zu Beginn der 2000er Jahre zumeist am Wohnturm und an der Schildmauer kontinuierlich unterschiedlich aufwändige Reparaturen durchgeführt werden. Dabei wurde 1988 an der Schildmauer eine grosse Partie des Mauermantels, der sich in Teilen gelöst hatte, gesprengt. Wie auf Fotos zu sehen, wurden dabei auch noch stabile Bereiche der originalen Mauerschale entfernt (Abb. 54). Der Ausbruch wurde im Jahr darauf mit Beton repariert und mit Bruchsteinen verkleidet.<sup>152</sup>

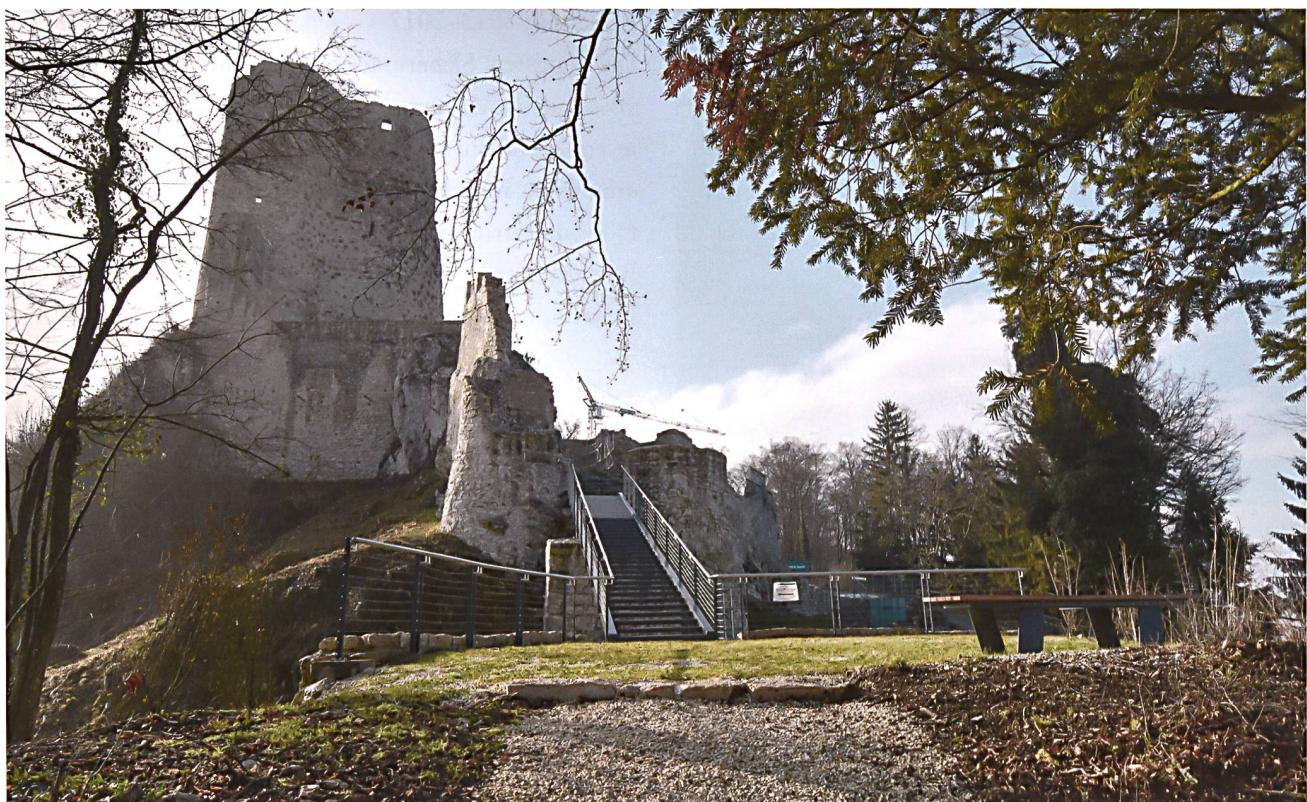
55: Pfeffingen BL. Die Ruine Pfeffingen nach der Sanierung. Platz vor dem Osteingang mit Blick auf die in Stahl erbaute neue Brücke, den Osteingang und den Wohnturm von Osten, 2017.
