# Die Ruine Pfeffingen, Pfeffingen BL

Vorbericht zu den bei der Sanierung 2013 bis 2017 gewonnenen neuen Erkenntnissen zur Baugeschichte

von Michael Schmaedecke

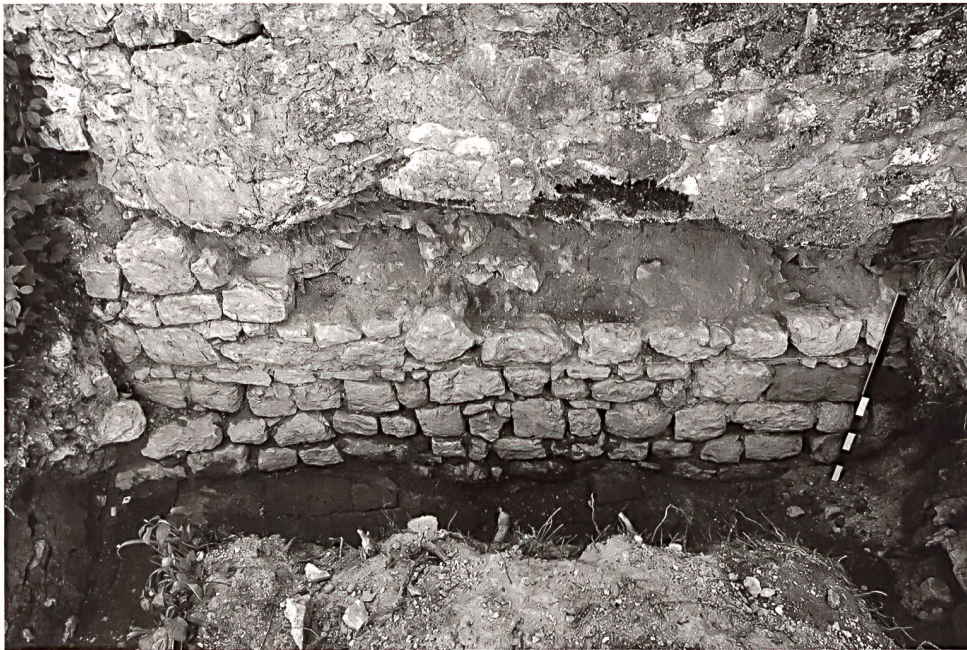
6: Pfeffingen BL. Rest eines Vorgängerbaus unter der Nordmauer des Wohnturms. Blick nach Süden, 2012.

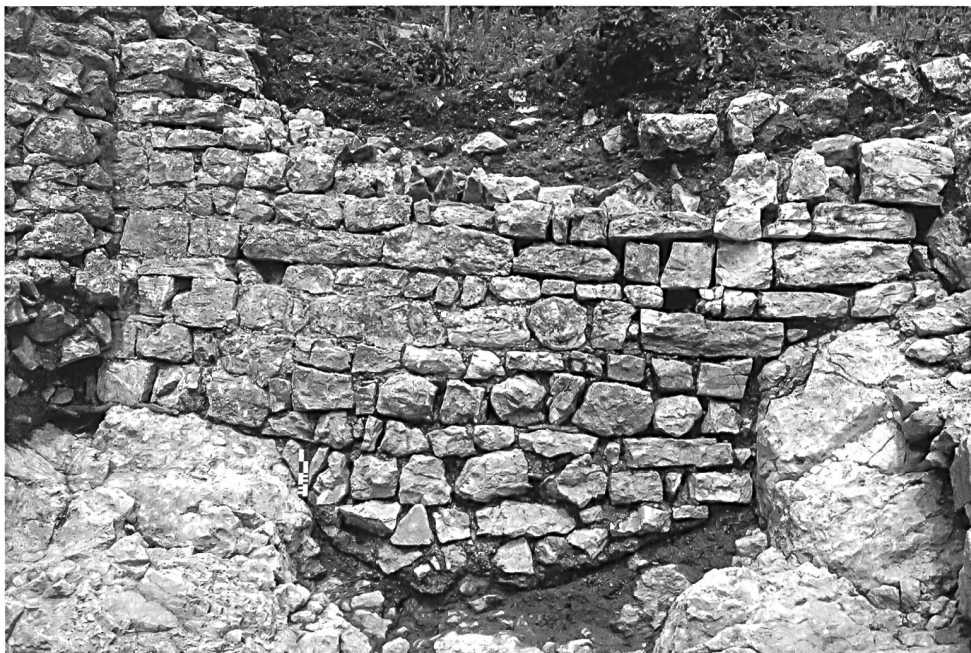
8: Pfeffingen BL. Mauer M911 südlich des Wohnturms. Partien des Mauerwerks erinnern an Mauerwerk des 11. Jh. Blick nach Norden, 2014.

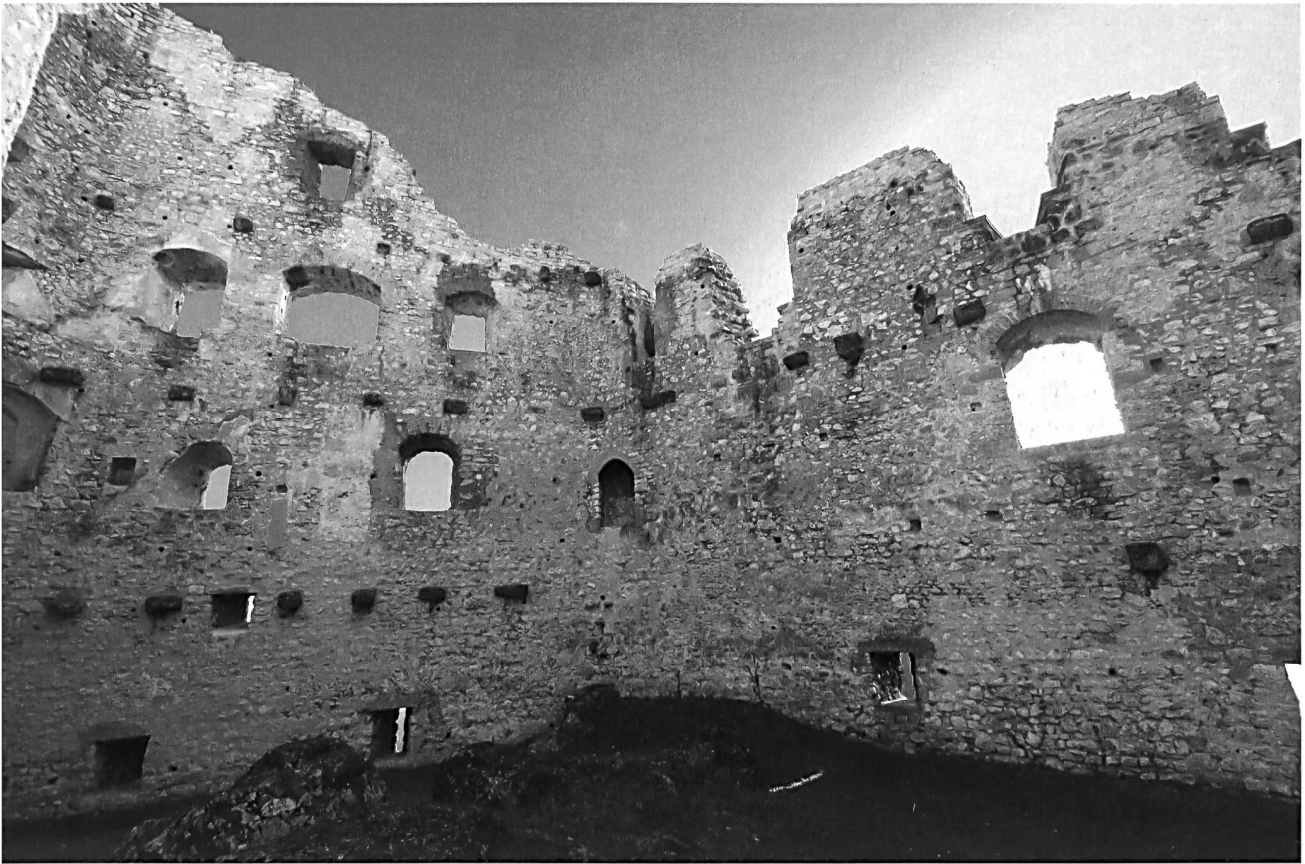
15: Pfeffingen BL. Innenraum des Wohnturms. Blick nach Südosten. Das Erdgeschoss war nie ausgebetet. Zustand 2017 nach der Sanierung.

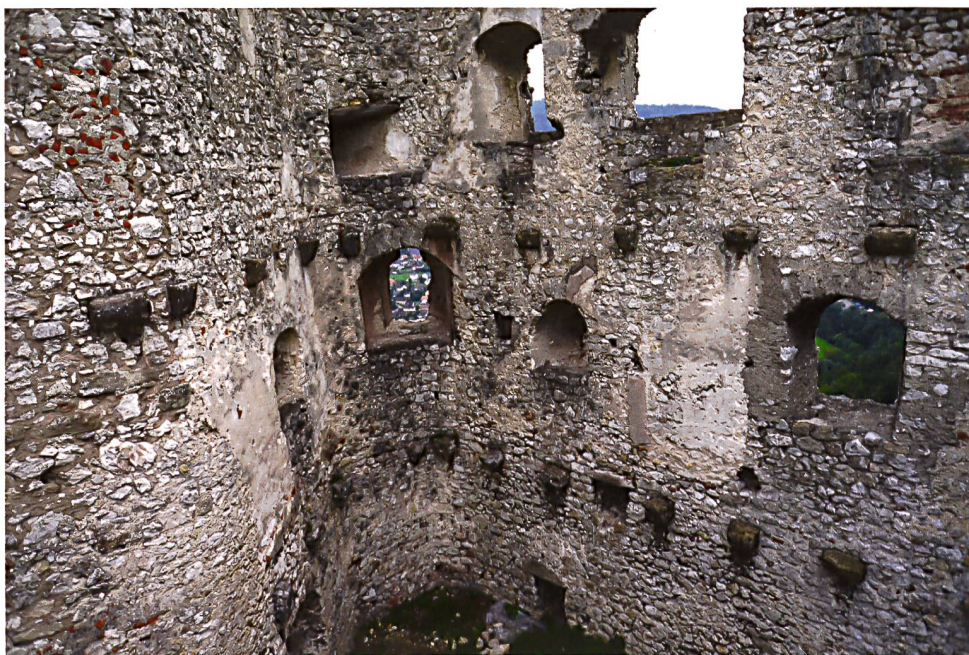
16: Pfeffingen BL. Nordostecke des Wohnturms, 2012 vor der Sanierung. Im ersten Obergeschoss das nach Osten gerichtete Fenster der Kapelle mit den beiden seitlichen Fenstern. Im darüber liegenden Geschoss die Geschützscharte von 1458.

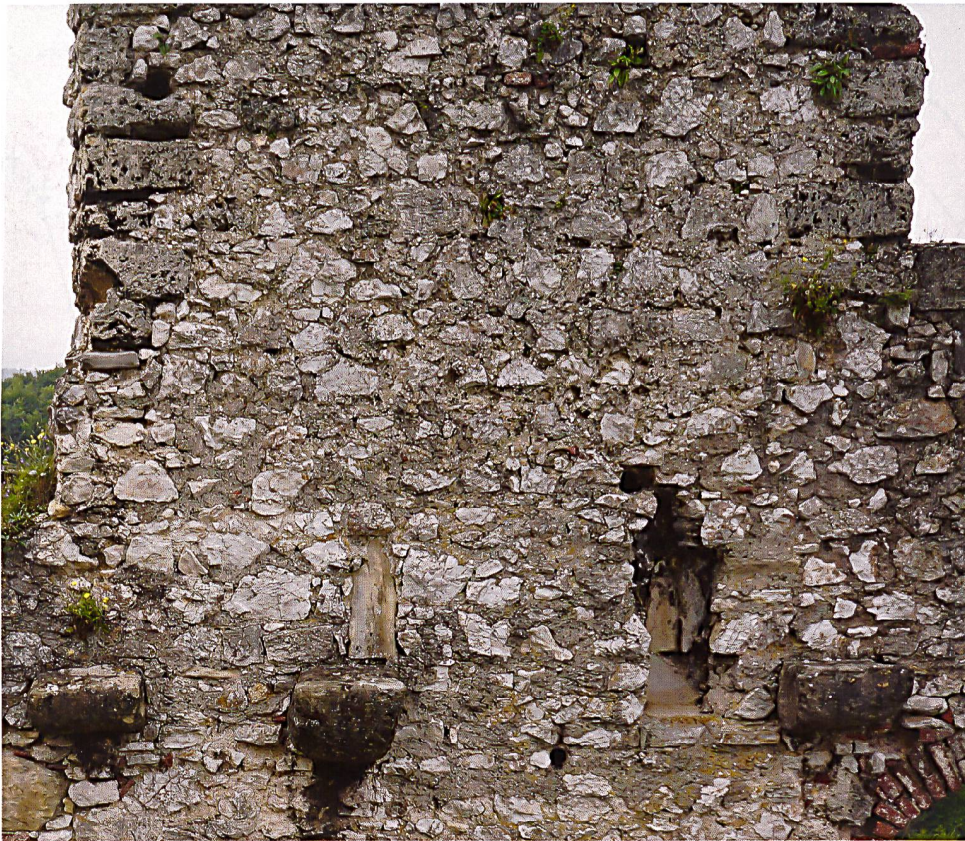
17: Pfeffingen BL.  
Südostecke der Innenseite  
des Wohnturms. Bei den  
senkrecht stehenden in  
das Mauerwerk ein-  
gelassenen Sandsteinen  
handelt es sich wohl um  
die Reste der seitlichen  
Wangen eines offenen  
Kamins, Zustand 2012  
vor der Sanierung.

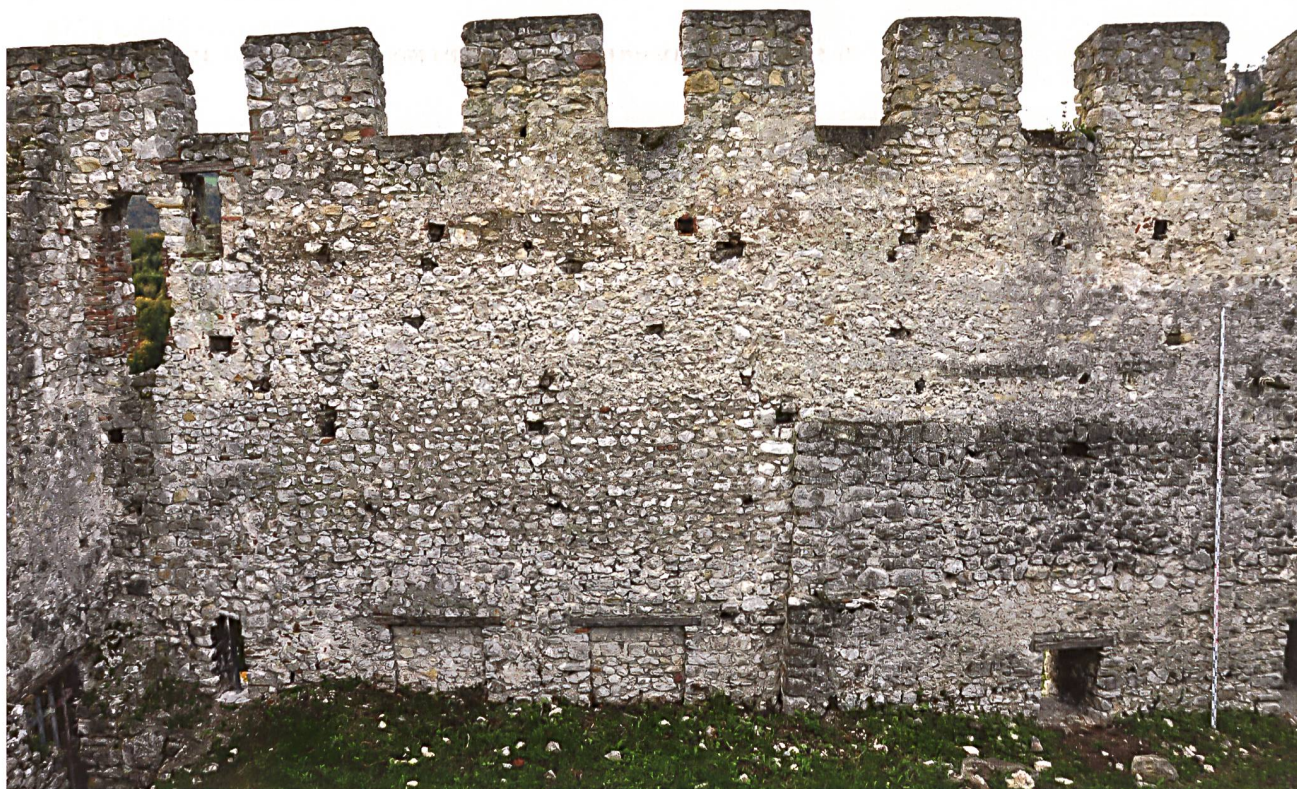
23: Pfeffingen BL. Östlicher Teil der Innenseite der südlichen Zwingermauer. Ansicht von Norden, Zustand vor der Sanierung.

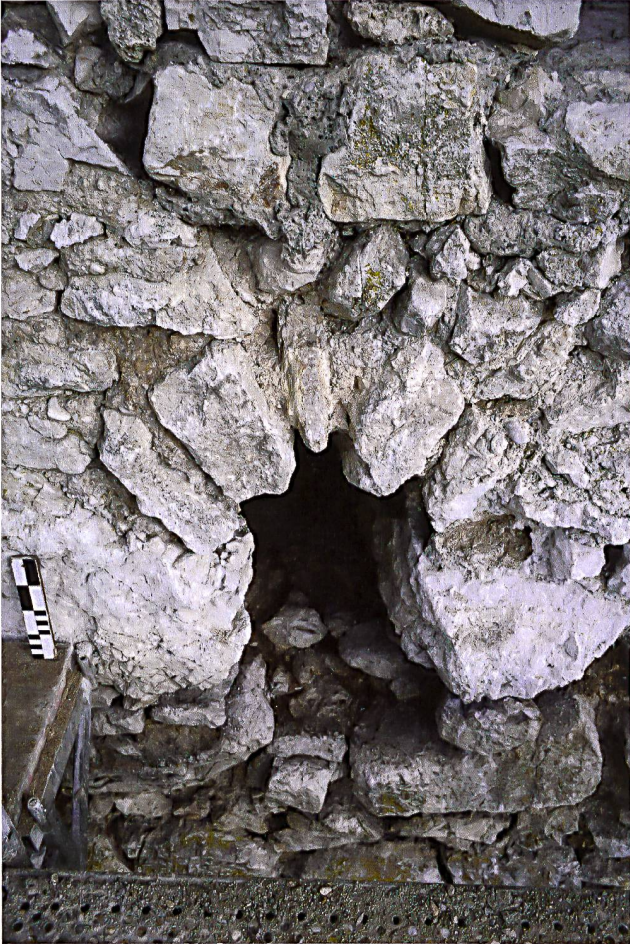
25: Pfeffingen BL. Südliche Zwingermauer.  
Ausfluss an der Aussenseite.

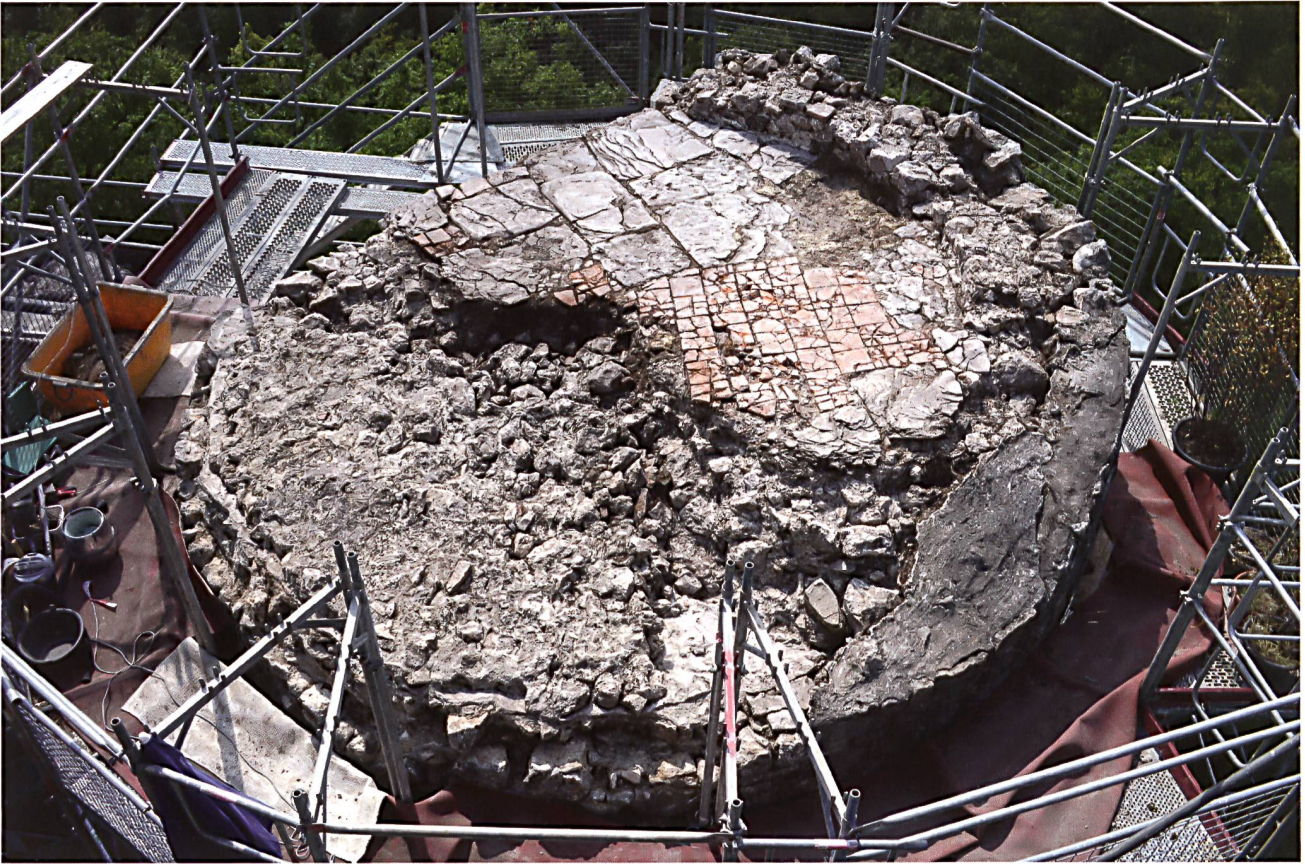
28: Pfeffingen BL. Hexenturm, Reste des Bodenbelags der Wehrplattform und der Brüstung über dem Gewölbe im Obergeschoss. Blick nach Süden.

Über einem Gewölbe über dem obersten Geschoss des Hexenturms wurden die Reste einer Wehrplattform mit einem Boden aus Sandsteinplatten und Tonplatten festgestellt (Abb. 28). An der Südseite war der bis zu 0,40 m hoch erhaltene Rest einer Brüstung vorhanden. Das Kegeldach, wie es die Ansicht von Büchel zeigt (vgl. Abb. 22), stammt demnach aus späterer Zeit. Die heute vorhandene Eingangsöffnung im Obergeschoss wurde 1931 nach Befunden rekonstruiert, nachdem man hier einen grossen Ausbruch geschlossen hatte. Sie könnte von

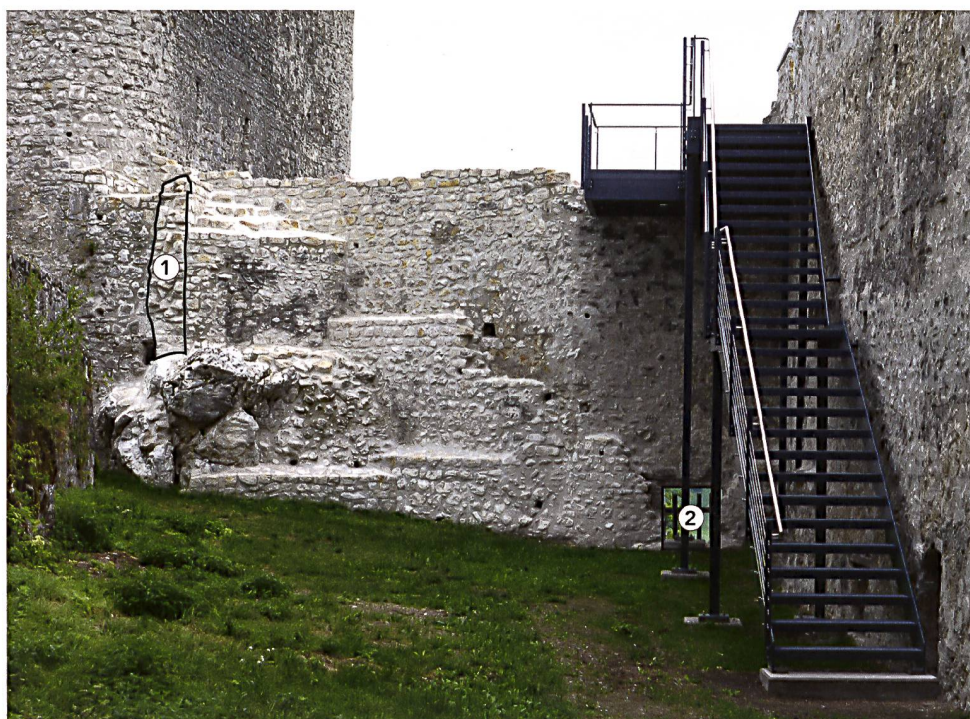
30: Pfeffingen BL.  
Verbindungsmauer  
zwischen dem Wohnturm  
und der Südmauer des  
Zwingers. 1: Ansatz der  
Mauer, in der sich das  
innere Tor befand /  
2: Schlupftor, Zustand  
nach der Sanierung 2016.

Möglicherweise wurde in diesem Zusammenhang auch das Schlupftor im Osten des Westzingers eingerichtet, durch das man in den terrassenartigen Bereich im Süden des Wohnturms gelangte (vgl. Abb. 30:2). Auf der Ansicht Büchels von Süden ist es nicht dargestellt, was möglicherweise an der Perspektive und dem Bewuchs liegt (vgl. Abb. 22). Auf einem Foto aus den 1930er Jahren ist dieses Tor als grosser Ausbruch zu erkennen (Abb. 43).

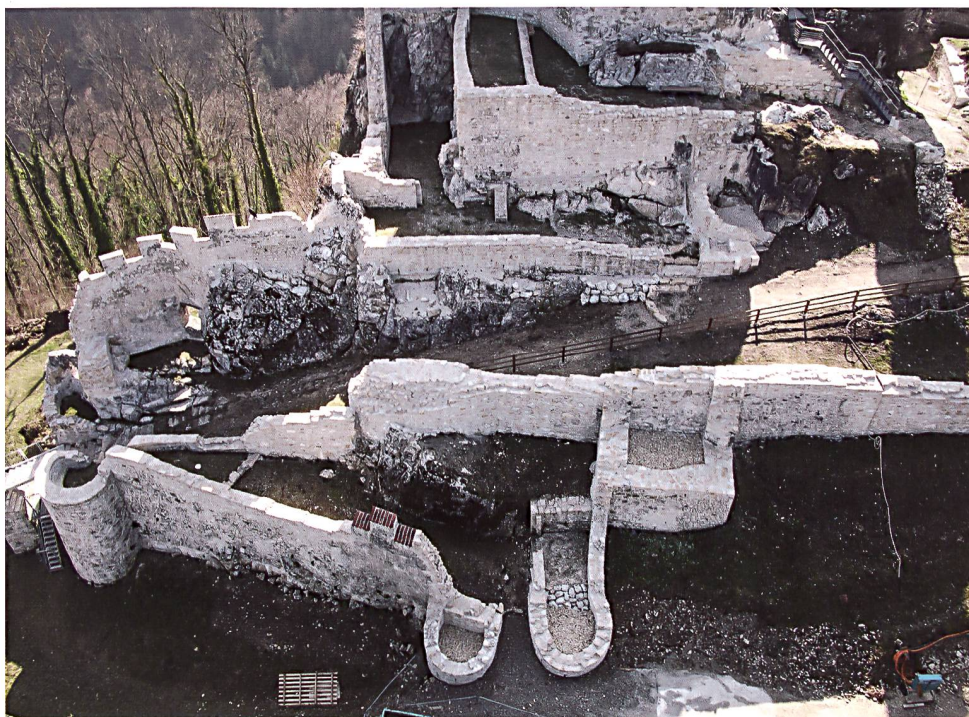
33: Pfeffingen BL. Übersicht des östlichen Bereichs der Burganlage. Im Vordergrund das Nordtor mit der östlich anschliessenden Nordostmauer, die zum Osttor läuft. Im Hintergrund links die südwestlich an das Osttor anschliessende südöstliche Umfassungsmauer. Foto nach der Sanierung 2016.

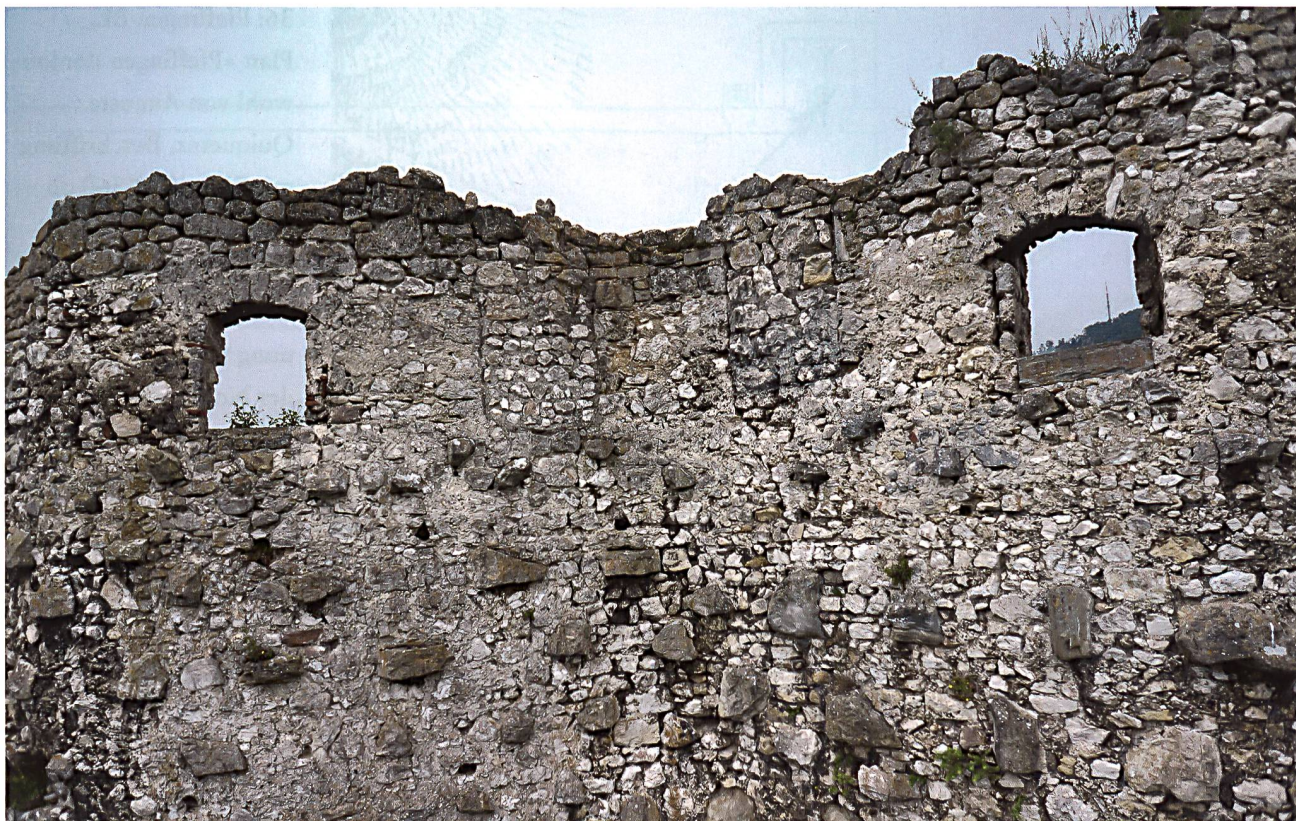
35: Pfeffingen BL. Nordmauer des Wohnturms, Ansicht von Norden. Bei der Erhöhung der Nordmauer wurden die Zinnenzwischenräume entweder zu Fenstern umgebaut oder zugemauert. Die heute vorhandenen Zumauerungen stammen allerdings von der Sanierung in den 1930er Jahren, nachdem die Zinnenzwischenräume wieder geöffnet worden waren. Foto 2012 vor der Sanierung.

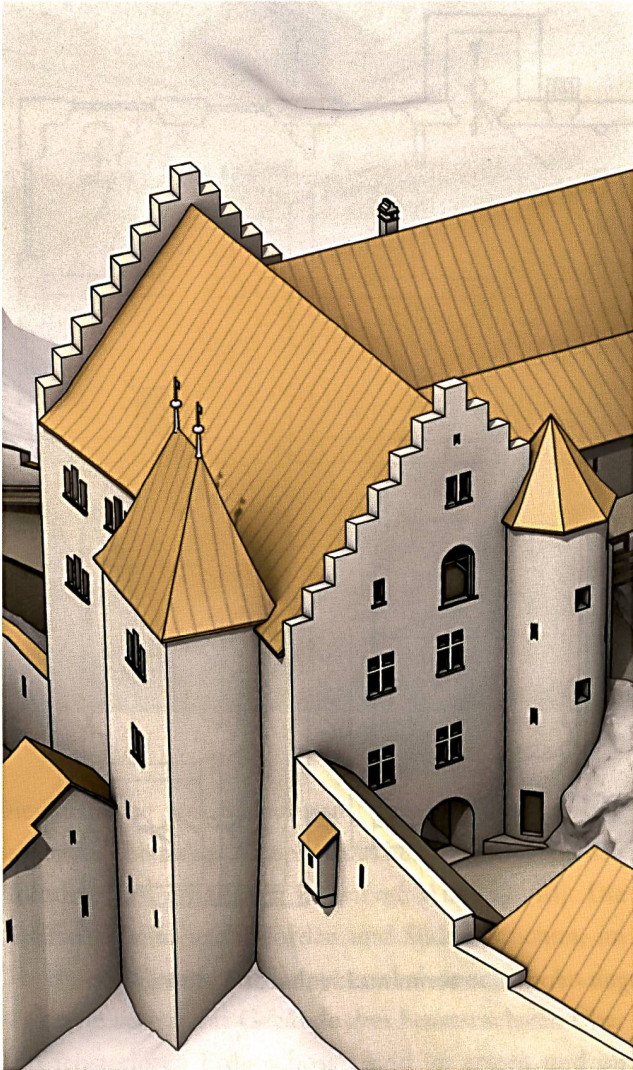
38: Pfeffingen BL. Zeichnerische Rekonstruktion der «Neuen Behausung». Blick von Nordwesten.

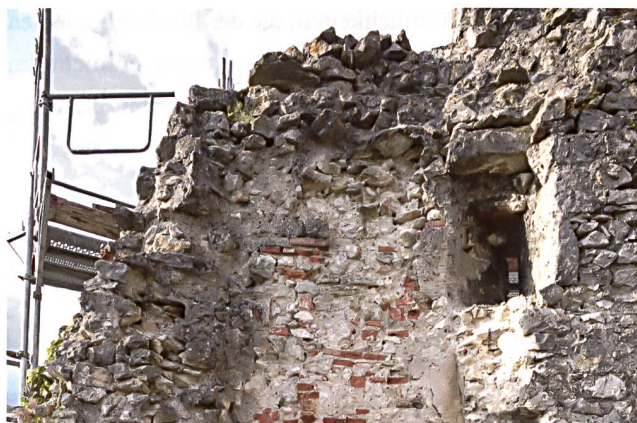
39: Pfeffingen BL. In die südliche Giebelwand des «alt geheüss» wurde beim Einbau eines offenen Kamins ein Rauchabzug eingearbeitet. Blick von Norden.

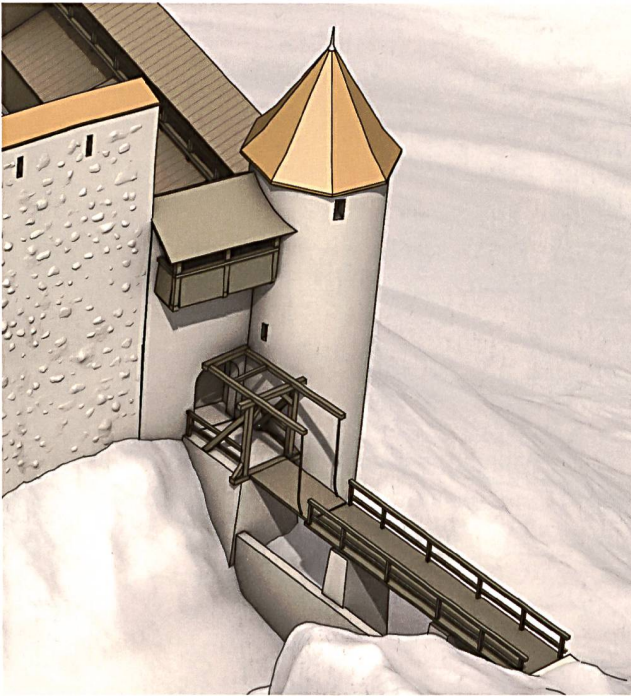
41: Pfeffingen BL. Rekonstruktionsversuch der Zugbrücke über den westlichen Burggraben. Blick von Nordwesten.

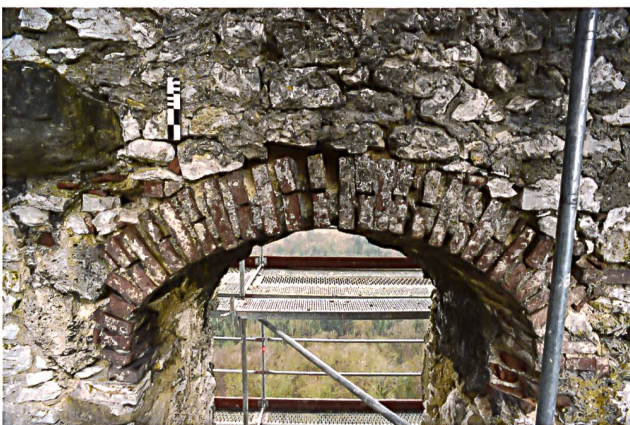
46: Pfeffingen BL. Wohnturm, Innenseite der Südfassade, erstes Obergeschoss. Im 19. Jh. eingezogener Bogen aus industriell gefertigten hart gebrannten Ziegelsteinen. Zustand vor der Sanierung 2013.

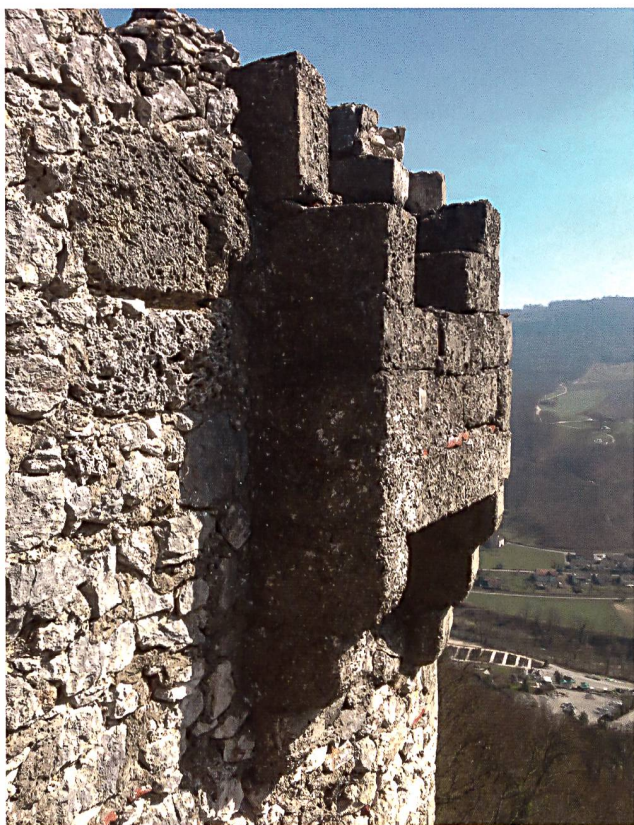
51: Pfeffingen BL. 1931 aus Betonsteinen rekonstruierter Aborterker an der Südseite des Wohnturms. Aufnahme vor der Sanierung 2013.

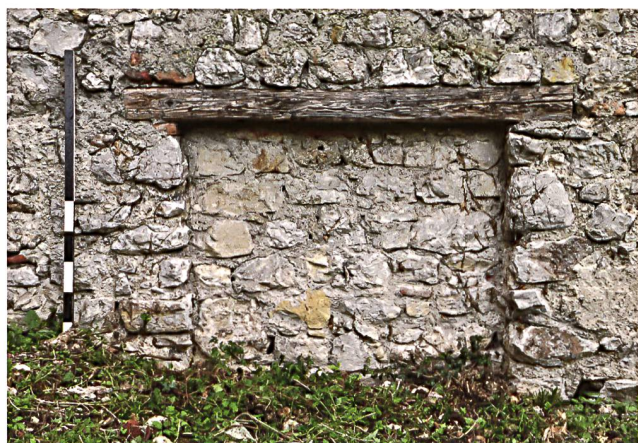
53: Pfeffingen BL. In den 1930er Jahren mit 2/3 der Mauerstärke zugemauertes Fenster im Osten der südlichen Zwingermauer. Foto vor der Sanierung 2013.

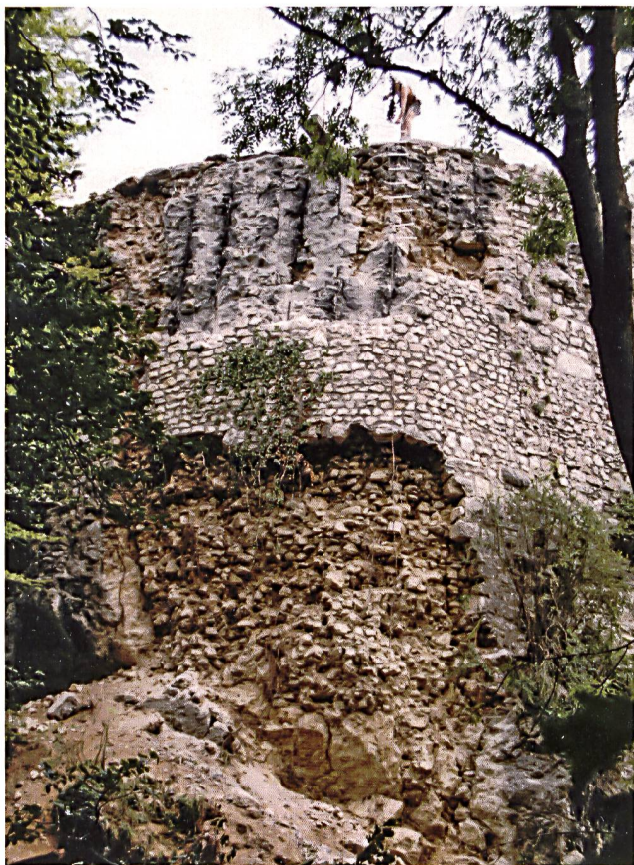
54: Pfeffingen BL. Nachdem sich Teile des äusseren Mauermantels der Schildmauer gelöst hatten, wurden sie grossflächig durch Sprengungen entfernt, 1989.

In der Folgezeit mussten bis zu Beginn der 2000er Jahre zumeist am Wohnturm und an der Schildmauer kontinuierlich unterschiedlich aufwändige Reparaturen durchgeführt werden. Dabei wurde 1988 an der Schildmauer eine grosse Partie des Mauermantels, der sich in Teilen gelöst hatte, gesprengt. Wie auf Fotos zu sehen, wurden dabei auch noch stabile Bereiche der originalen Mauerchale entfernt (Abb. 54). Der Ausbruch wurde im Jahr darauf mit Beton repariert und mit Bruchsteinen verkleidet.<sup>152</sup>

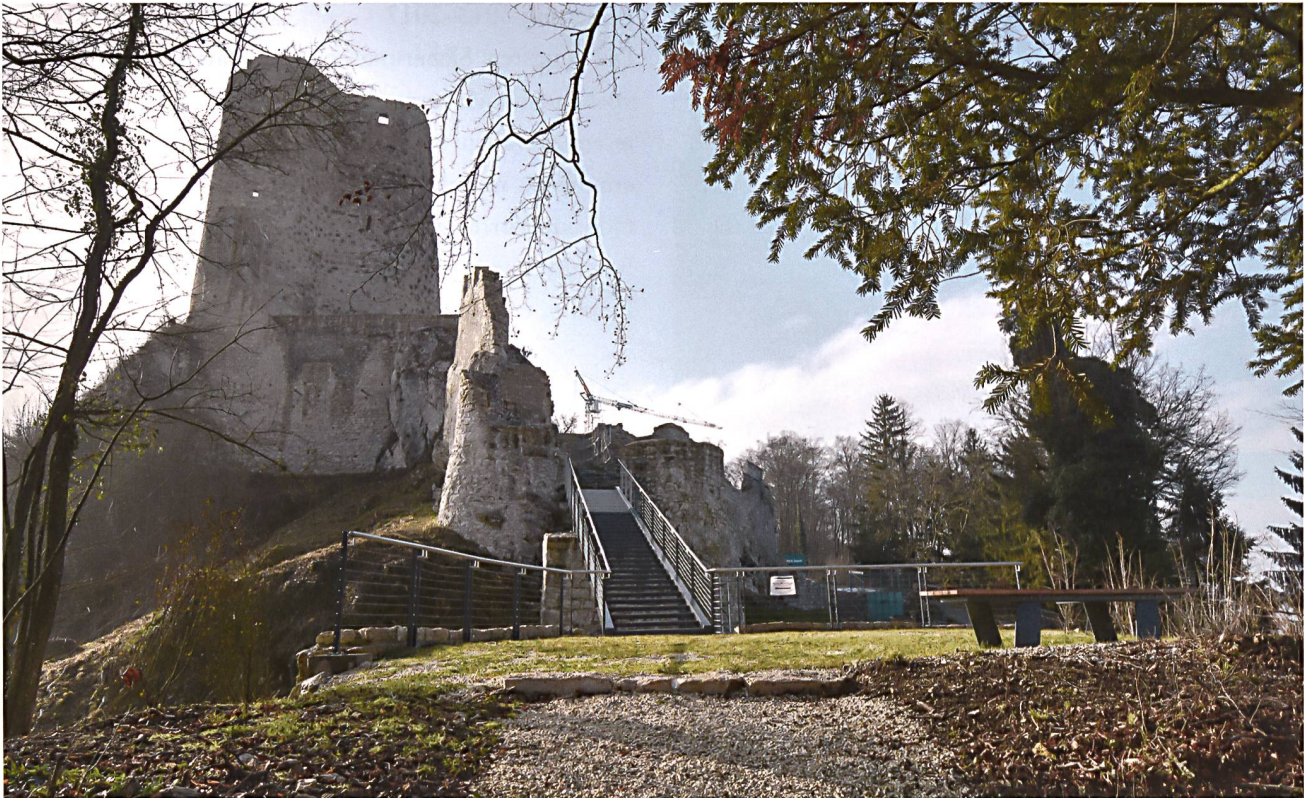
55: Pfeffingen BL. Die Ruine Pfeffingen nach der Sanierung. Platz vor dem Osteingang mit Blick auf die in Stahl erbaute neue Brücke, den Osteingang und den Wohnturm von Osten, 2017.
