Des décors inattendus de l'évêque Guillaume de Challant dans les tourelles du château Saint-Maire

par Marie-Paule Guex et Brigitte Pradervand

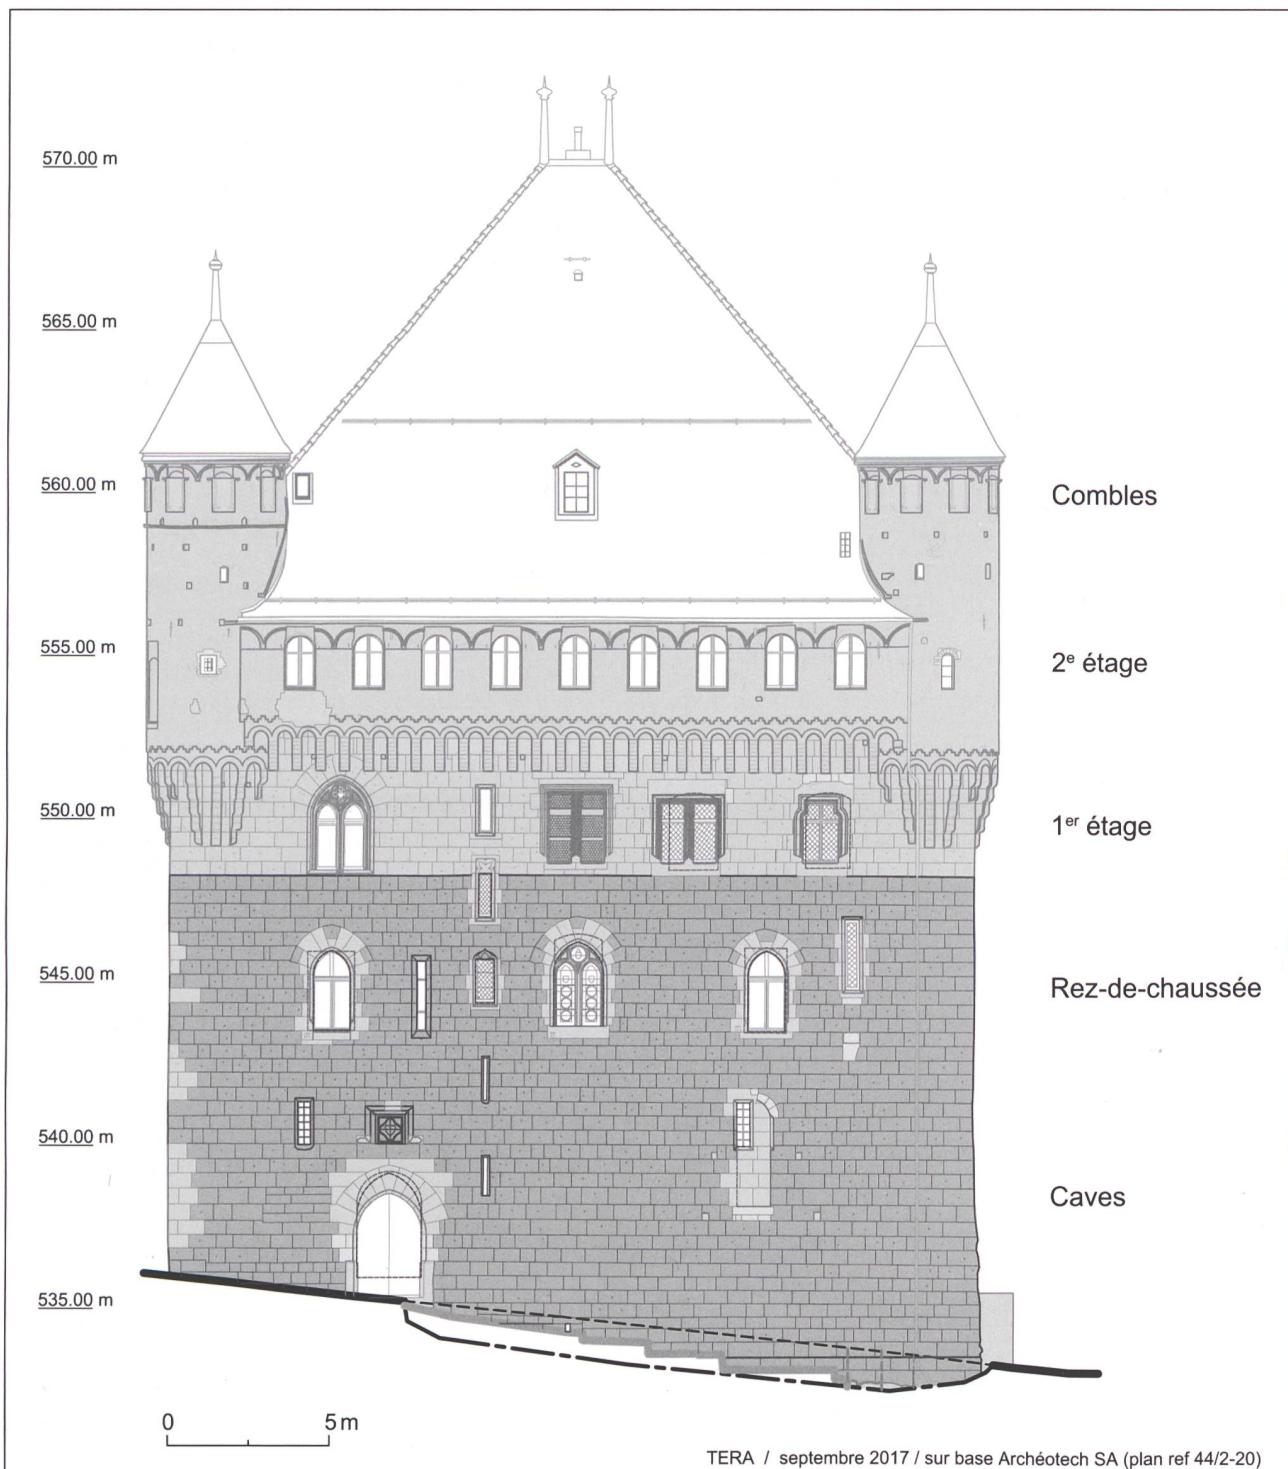
2: Lausanne, Saint-Maire. Représentation archéologique de la façade orientale du château. En gris foncé: la construction de Menthonay. En gris clair: celle de Challant. En gris: les transformations postérieures.

façades s'élèvent jusqu'au-dessus du niveau prévu pour le sol du premier étage (fig. 2). Les fenêtres des caves et du rez-de-chaussée existent déjà, ainsi que les parties inférieures des embrasures de celles du premier étage. A l'intérieur, les arcs-doubleaux brisés en pierre visant à soutenir

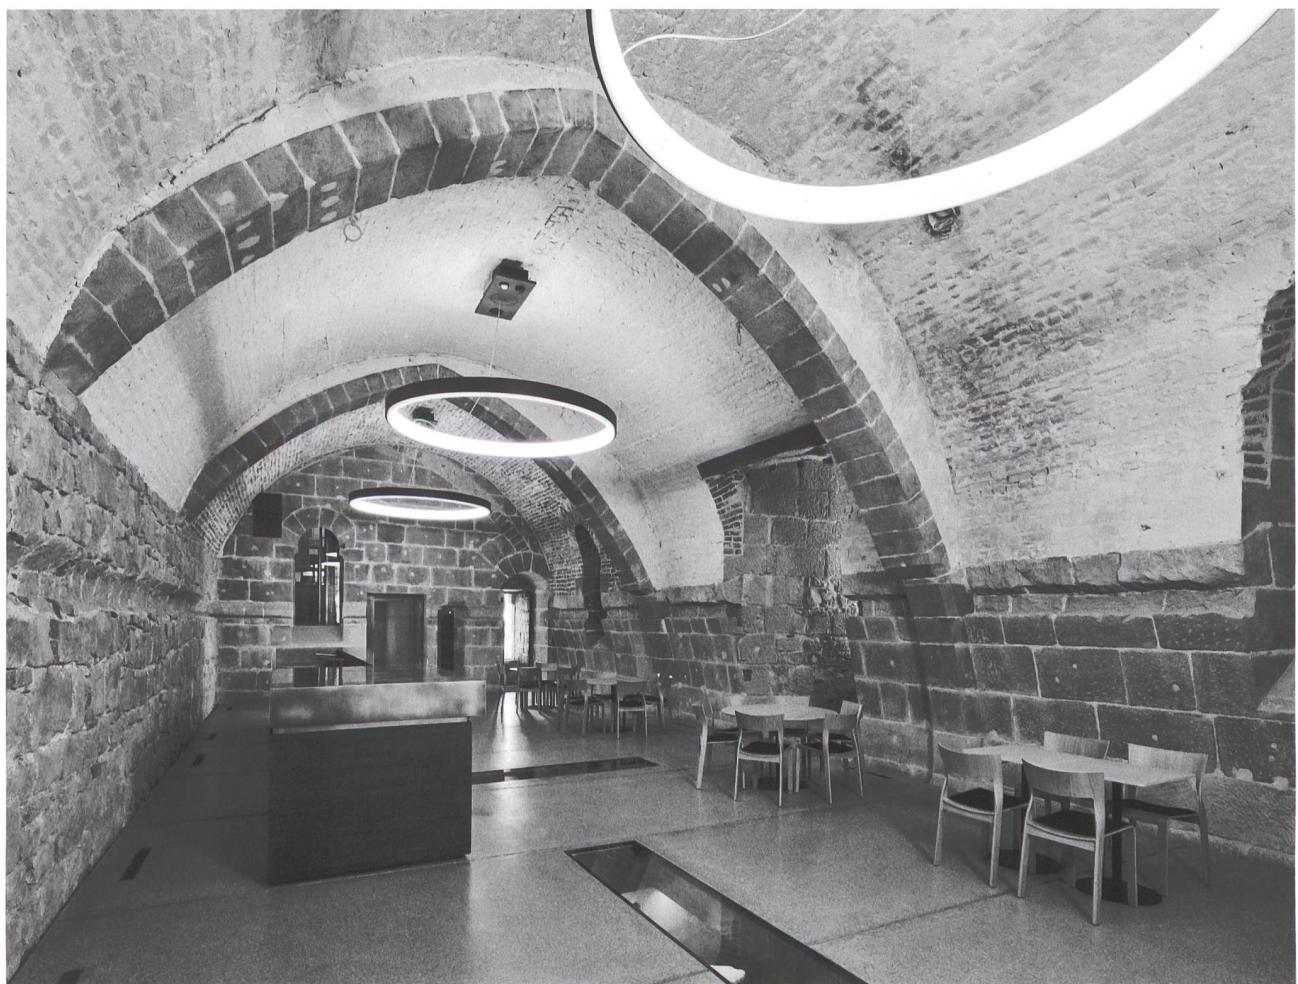
3: Lausanne, Saint-Maire. Arc-doubleau brisé en pierre construit sous de Menthonay, dans la cave nord. Il a été conservé par Challant, malgré l'aménagement sous sa direction de la voûte en plein-cintre en briques.

une voûte en berceau brisé sont déjà installés dans la cave nord, tandis qu'au niveau du rez-de-chaussée, les deux grandes cheminées nord et sud sont déjà visibles (fig. 3). Guillaume de Challant devait disposer des plans de son prédécesseur lorsqu'il reprend en main le chantier, vraisemblablement après quelques temps. La limite entre les deux campagnes de construction est physiquement observable dans les murs. D'infimes différences entre les matériaux (pierre, mortier) utilisés dans les deux mises en œuvre démontrent l'arrêt des travaux et le départ des équipes d'artisans qui obligea le nouveau maître d'ouvrage à engager d'autres.

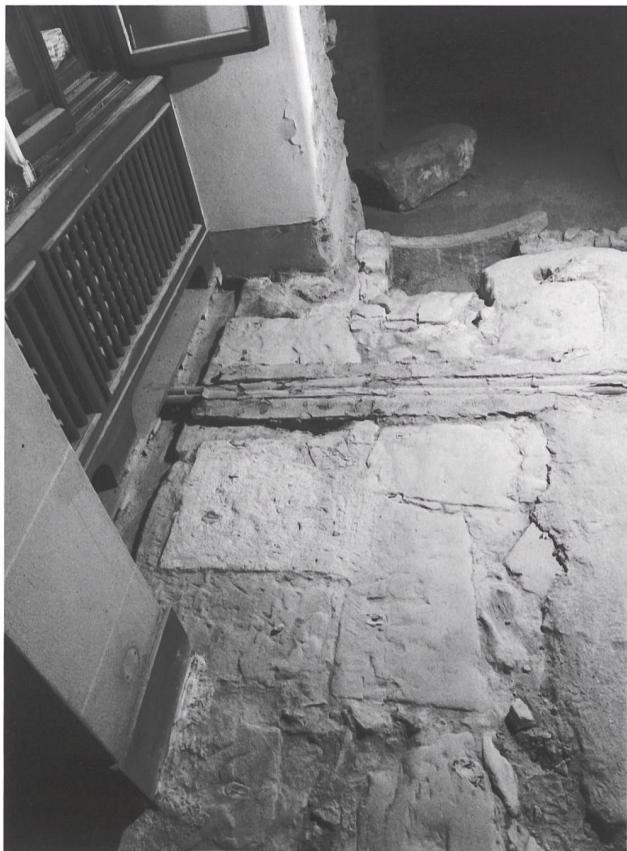
5: Lausanne, Saint-Maire. Reste du sol du chemin de ronde occidental. La maçonnerie sommitale de la façade est constituée de grosses pierres plates ayant servi de dallage.

Le chemin de ronde est installé sur le sommet des façades, où débouchent les deux escaliers en vis. La maçonnerie de couronnement se caractérise par de grandes pierres plates formant un sol dallé (fig. 5). Le cheminement domine d'une hauteur de 1 mètre le sol du deuxième étage sur ses quatre côtés. Son pourtour extérieur est circonscrit par un parapet de briques rythmé de baies-créneaux pourvues initialement de volets sans vitres; des piliers porteurs en briques étaient adossés au parapet. Le pourtour intérieur était délimité par des colonnades de mo-

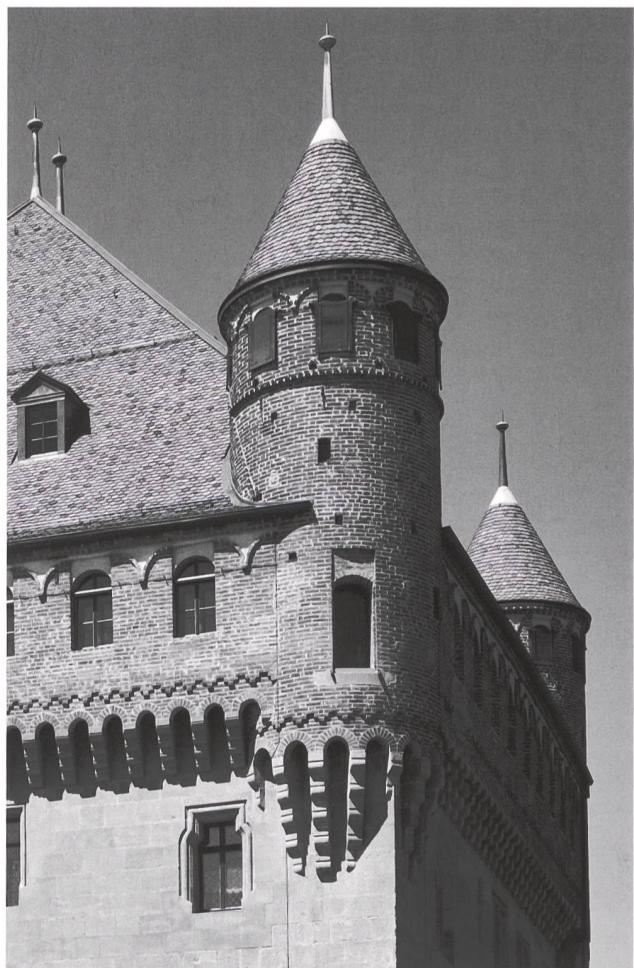
6: Lausanne, Saint-Maire. Tourelle d'angle sud-est «en poivrière» sur mâchicoulis.

Aux angles du chemin de ronde, les tourelles sont érigées «en poivrière» sur les mâchicoulis (fig. 6). Elles comprennent trois niveaux. Le niveau inférieur correspond au chemin de ronde. Les deux niveaux supérieurs, un petit local et un pigeonnier sommital, sont accessibles depuis les combles, de plain-pied ou via une échelle. La tourelle sud-est fait exception puisque le pigeonnier est relié au local par un étroit escalier intérieur.

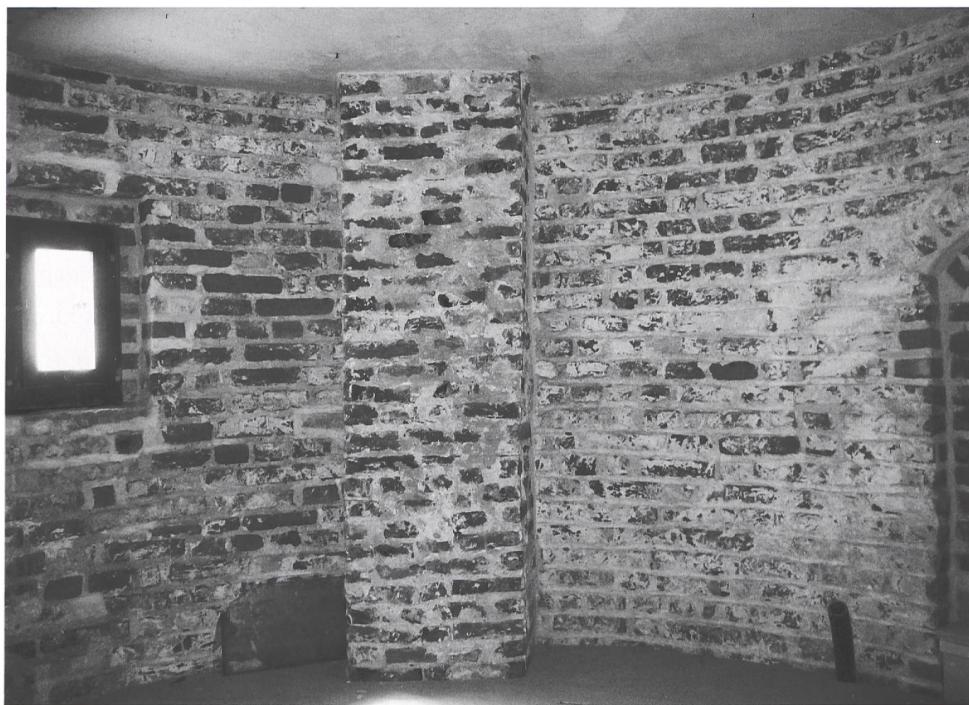
7: Lausanne, Saint-Maire.
Conduit de fumée conservé
contre la paroi du deuxième
niveau de la tourelle sud-ouest.

L'équipement intérieur est celui de salles habitées. Il s'y trouvait des poêles ou de petites cheminées, comme l'attestent les conduits de fumée conservés ou les traces de suie repérées sur les parois des trois niveaux, excepté dans celle du sud-est (fig. 7). Des trémies constituées de poutres moulurées à l'identique ont été prévues dès le départ dans les solivages de toutes les tourelles pour le passage des canaux de fumée. Les moulures des poutres du plafond ne semblent pas avoir été conçues dans un esprit de luxe, puisque des éléments similaires formaient le plafond du deuxième niveau (conservé au nord-est). Les sols d'origine ne sont pas attestés. Aujourd'hui, ils sont constitués de planchers ou de carreaux de terre cuite plus récents ou d'âge indéterminé.

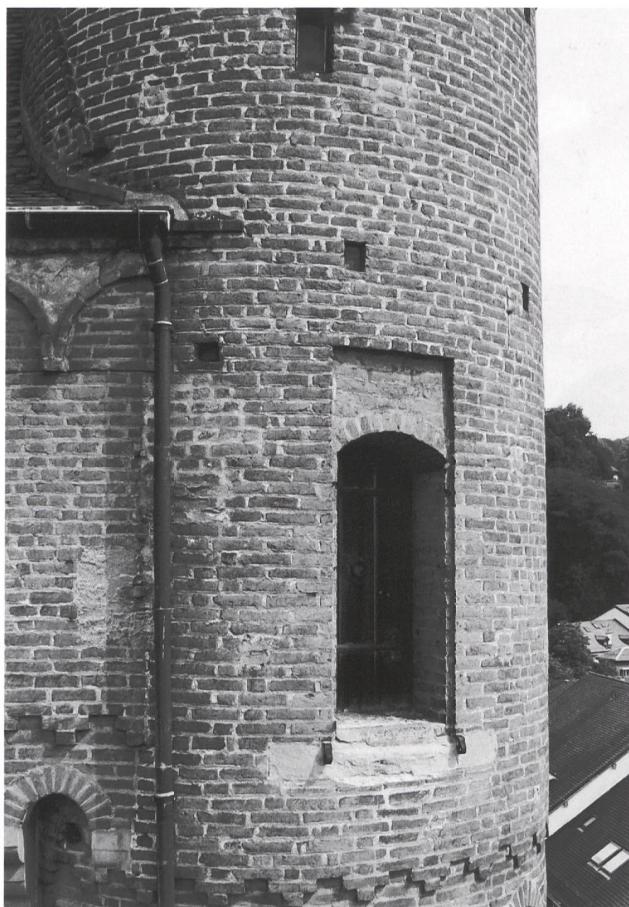
8: Lausanne, Saint-Maire. Porte de la tourelle sud-est donnant vers l'extérieur, avant les travaux de restauration.
Le cadre rectangulaire est le logement d'un battant mobile
maintenu par des anneaux au niveau du seuil.

pectable, excepté la porte, elle pourrait remplacer une fenêtre originelle. La tourelle sud-est se distingue une fois de plus des autres, car sa paroi comprend une seconde porte d'origine, donnant vers l'extérieur, à la fois au-dessus du fossé sud et au-dessus de la rue de la Barre. Le cadre extérieur de la porte se découpe au fond d'un logement rectangulaire de 5 cm de profondeur et comprend, de part et d'autre du seuil, la fixation d'un battant relevable à la manière d'un pont-levis. Cet équipement suggère que des marchandises étaient montées directement de la rue jusqu'à cet étage du château, le dispositif de levage étant probablement escamotable (fig. 8). Il est à noter, enfin, la présence de petites fenêtres, une par tourelle, donnant sur le chemin de ronde vers la droite depuis la porte d'entrée. Le local de la tourelle sud-ouest n'en compte pas.

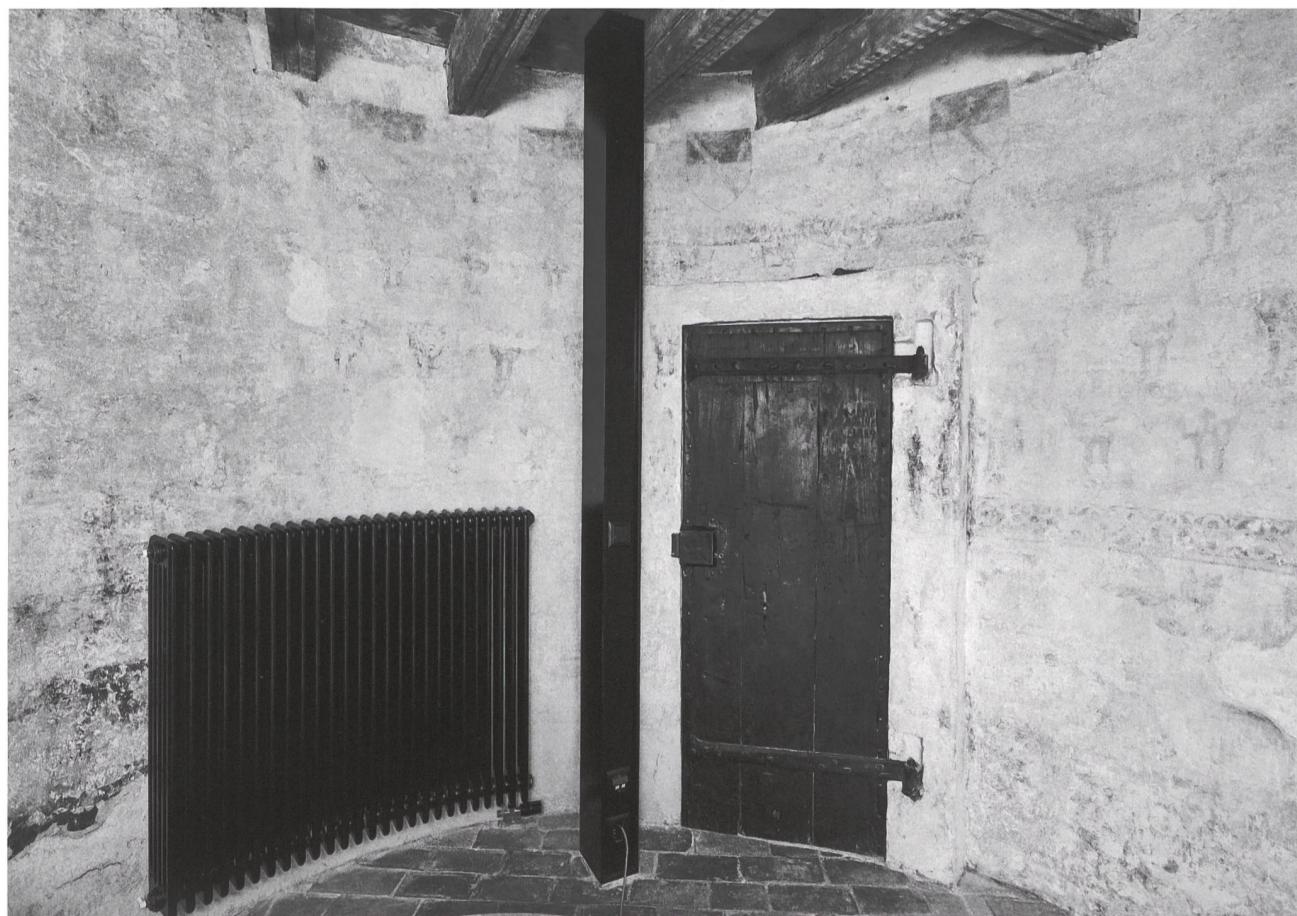
9: Lausanne, Saint-Maire. Tourelle sud-ouest après conservation des décors. Au-dessus de la porte apparaît la frise armoriée des Challant, après 1416.

gueules à une cotice de sable brochant sur le tout. L'une des armoiries est timbrée de la crosse de l'évêque (fig. 9). D'autres sont celles d'une branche cadette, les Challant-Châtillon: d'argent au chef de gueules à une bande de sable, brochant sur le tout, chargeant la bande d'un annelet d'or mis en chef pour brisure.⁴

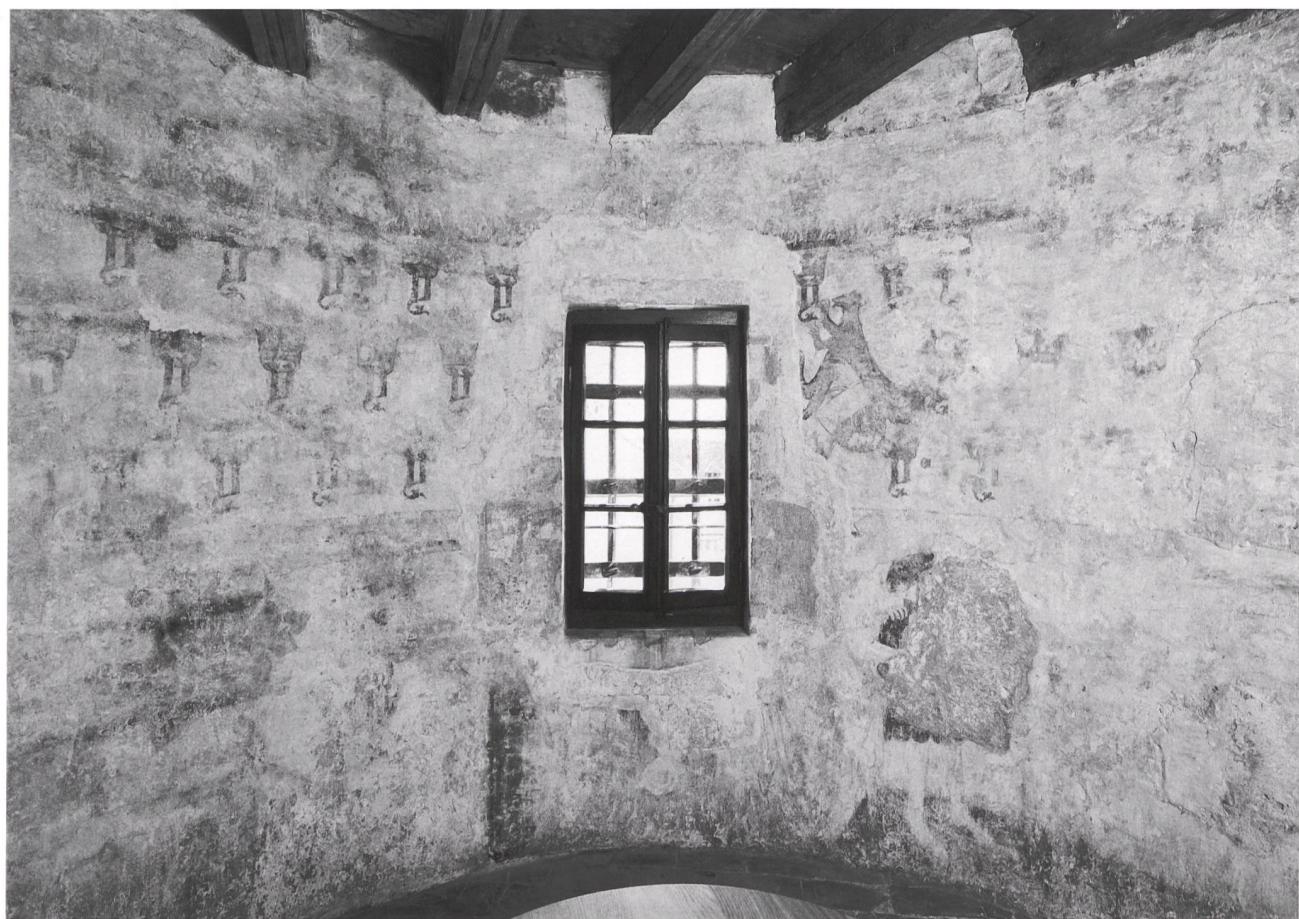
10: Lausanne, Saint-Maire. Tourelle sud-ouest après conservation des décors. Les parois sont ornées de la couronne comtale surmontant la lettre -g- pour Guillaume de Challant, après 1416. Sous la fenêtre, des personnages se devinent.

Le registre médian est orné de motifs régulièrement disposés, formés de couronnes stylisées, peintes en ocre rouge, soutenues par une lettre, un -g-, le tout imitant une tapisserie qui serait tendue sur la paroi (fig. 10). Ce décor repose sur un bandeau orné de quadrilobes qui court tout autour de la pièce (fig. 11). Le soubassement comprend, à peine lisibles, des fragments de petites figures dont un personnage en habits de cour. Le choix du sujet trouve une explication dans les faits historiques. Guillaume de Challant prit le titre de comte de Lausanne en 1416, en réaction à l'érection de la Savoie en duché.⁵ Le -g- qui soutient la couronne comtale permet donc d'identifier Guillaume. D'autres armoiries de Challant sont surmontées d'un chapeau cardinalice ocre rouge (fig. 12). Ces dernières font référence à Antoine, frère de Guillaume nommé cardinal de Sainte-Marie à Via Lata (plus tard Sainte-Cécile) à Rome en 1404, on l'a vu. Antoine de Challant figure par ailleurs, comme son frère, dans les donateurs de la chapelle de la Vierge à la cathédrale de

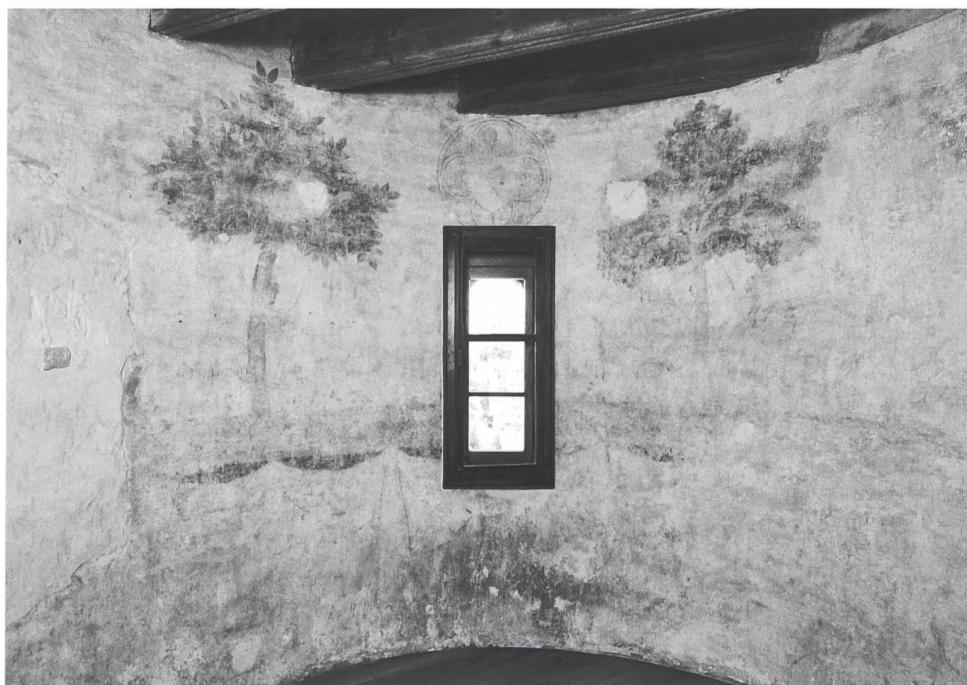
13: Lausanne, Saint-Maire. Tourelle nord-est après conservation des décors. Deux arbres héraldiques sont représentés sur un sol herbeux au-dessus d'une draperie. Au-dessus de la fenêtre, les armoiries de l'évêque Guillaume de Challant très effacées.

Un décor, également armorié mais très différent du premier, est apparu sous les badigeons. A l'origine, une succession de huit arbres occupait toute la hauteur de la paroi (fig. 13). Deux sont bien conservés, les autres sont dans un état très fragmentaire. Ils reposent sur un tapis herbeux, à peine discernable aujourd'hui, au-dessous duquel se déploie une tenture. Sur chacun des troncs est accroché un écu, mais aucun meuble héraldique n'y est décelable. De plus, les armoiries apparaissent curieusement placées derrière le tronc et non devant, bien en évidence comme il se doit. Cette disposition, probablement due à l'usure, n'était sûrement pas celle voulue à l'origine. Mais comment expliquer le vide des écus? Y a-t-il eu perte de substance? Ou les armoiries n'ont-elles pas été terminées? Le soin apporté à la peinture des feuillages des arbres, tous différents et très soignés, laisserait plutôt penser à un état usé des peintures. Au-dessus de la fenêtre, très effacées également, se reconnaissent tout de même les armoiries de Guillaume de Challant surmontées de la crosse, inscrites dans un quadrilobe.
