La tour des Vidomnes de Sierre

par Marie-Paule Guex et Gaëtan Cassina

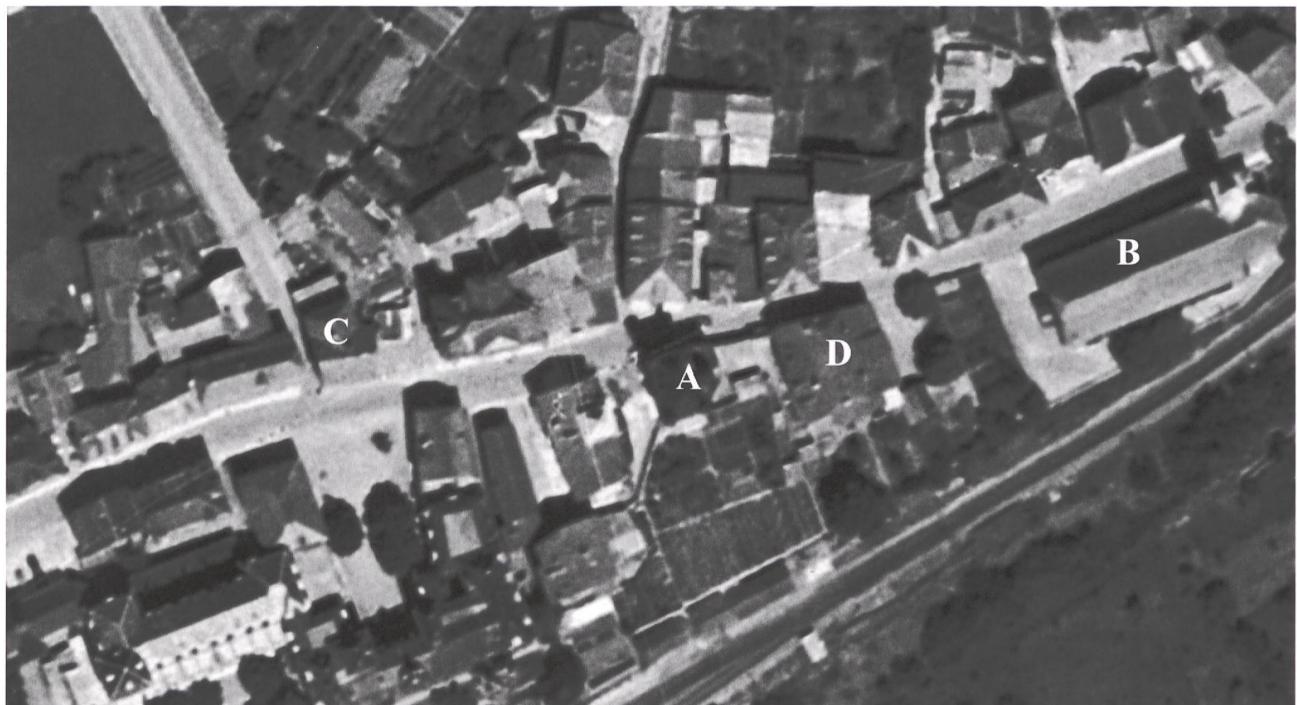
1: Sierre VS, la rue de Bourg en 1946. A: la tour des Vidomnes. B: l'église Ste-Catherine. C: la maison de la Bourgeoisie. D: la maison Courten-de Chastonay.

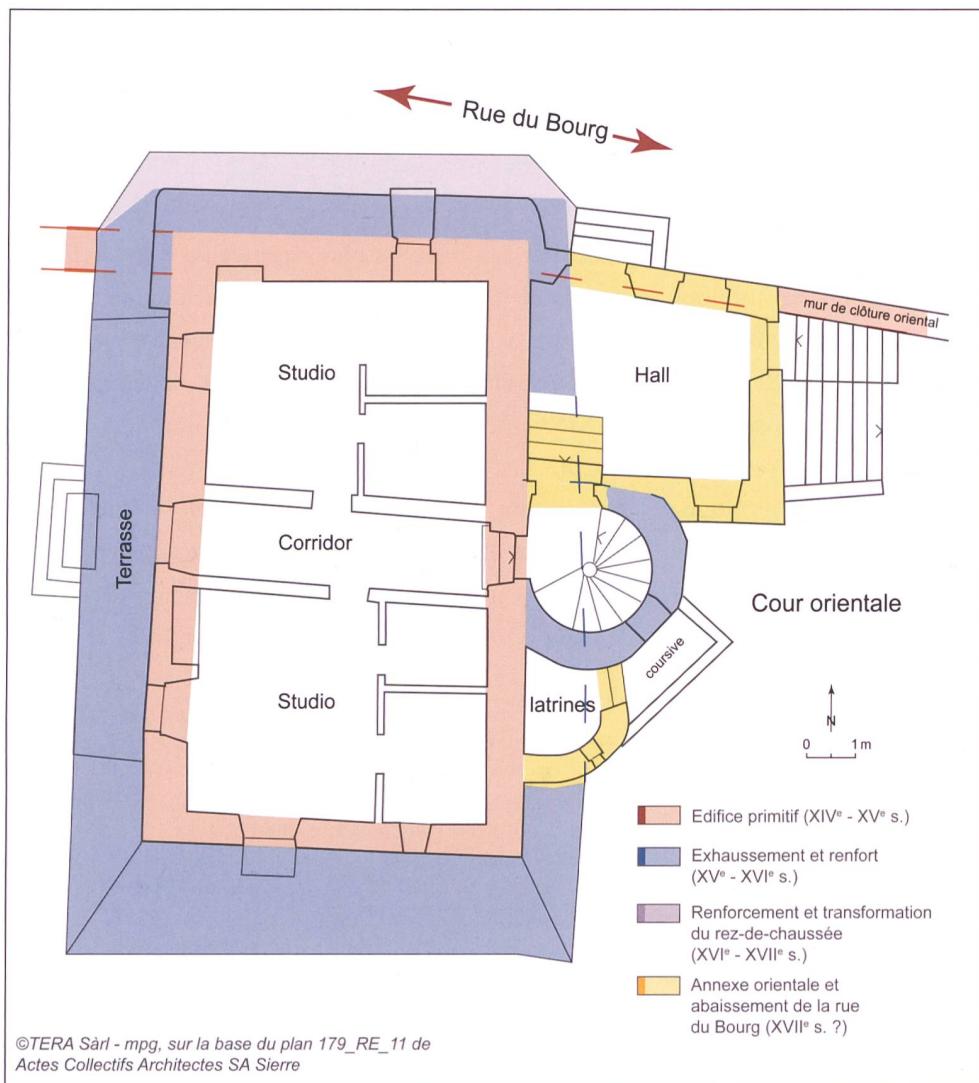
2: Sierre VS, tour des Vidomnes. Plan archéologique du rez-de-chaussée.

Le bâtiment est de plan quadrangulaire (dimensions extérieures: $7,20-7,60 \times 13$ m) et comprend trois étages sur un rez-de-chaussée et un niveau de caves (fig. 2). Des combles non aménagés sous un toit en pavillon couvrent le tout. Sur les angles des façades s'élèvent des tourelles en poivrières à mâchicoulis. Elles rappellent celles du vidomnat et du château de la Majorie de Sion, avant que ceux-ci ne soient victimes du grand incendie de 1788², celles du vidomnat de Loèche, hôtel de ville (*Rathaus*) depuis 1541-1543³, mais aussi les tourelles du château épiscopal de Saint-Maire à Lausanne⁴. Des contreforts

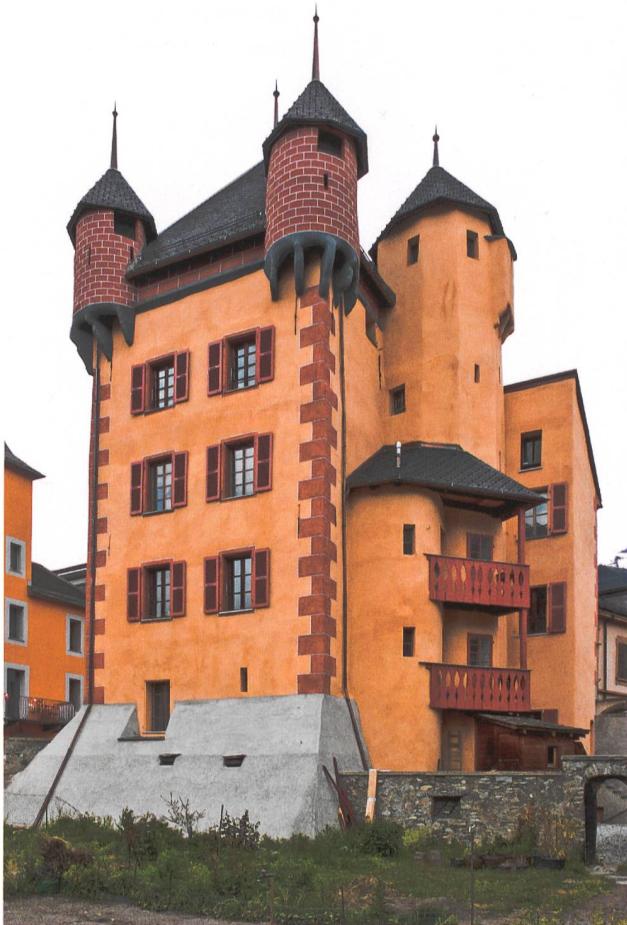
3: Sierre VS, tour des Vidomnes. Vue des façades sud et est avant la rénovation.

parementés en glacis stabilisent la base des façades sur une hauteur de 4 mètres. Les étages sont accessibles aujourd'hui par un escalier en vis installé dans une petite tour de plan polygonal. L'escalier monte en tournant à gauche, de la cave aux combles. Il est adossé contre le milieu de la façade orientale de la tour (fig. 3 et 4). Son toit est pyramidal à huit pans.

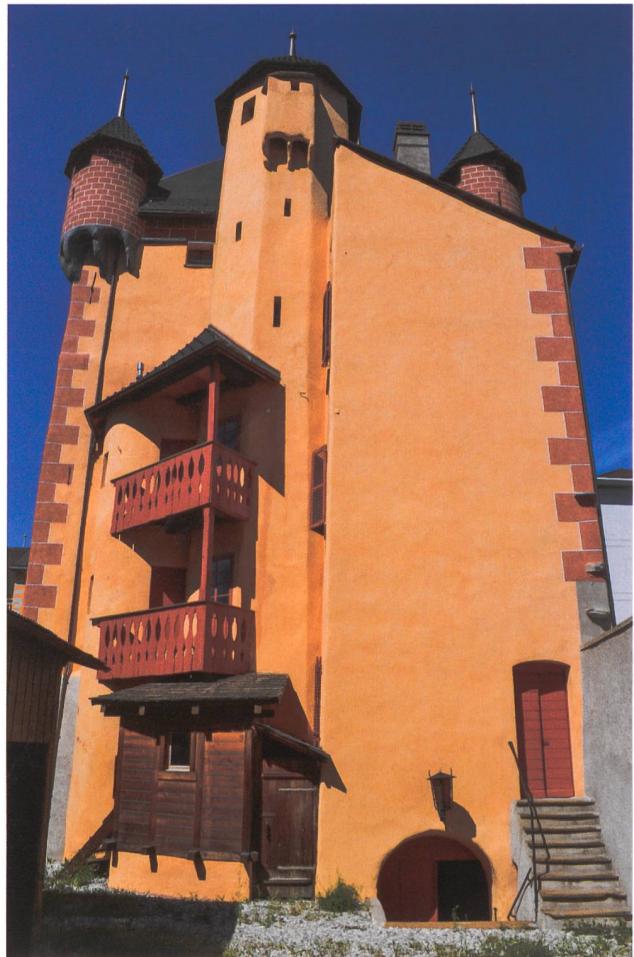
4: Sierre VS, tour des Vidomnes. Vue de la façade est (2019).

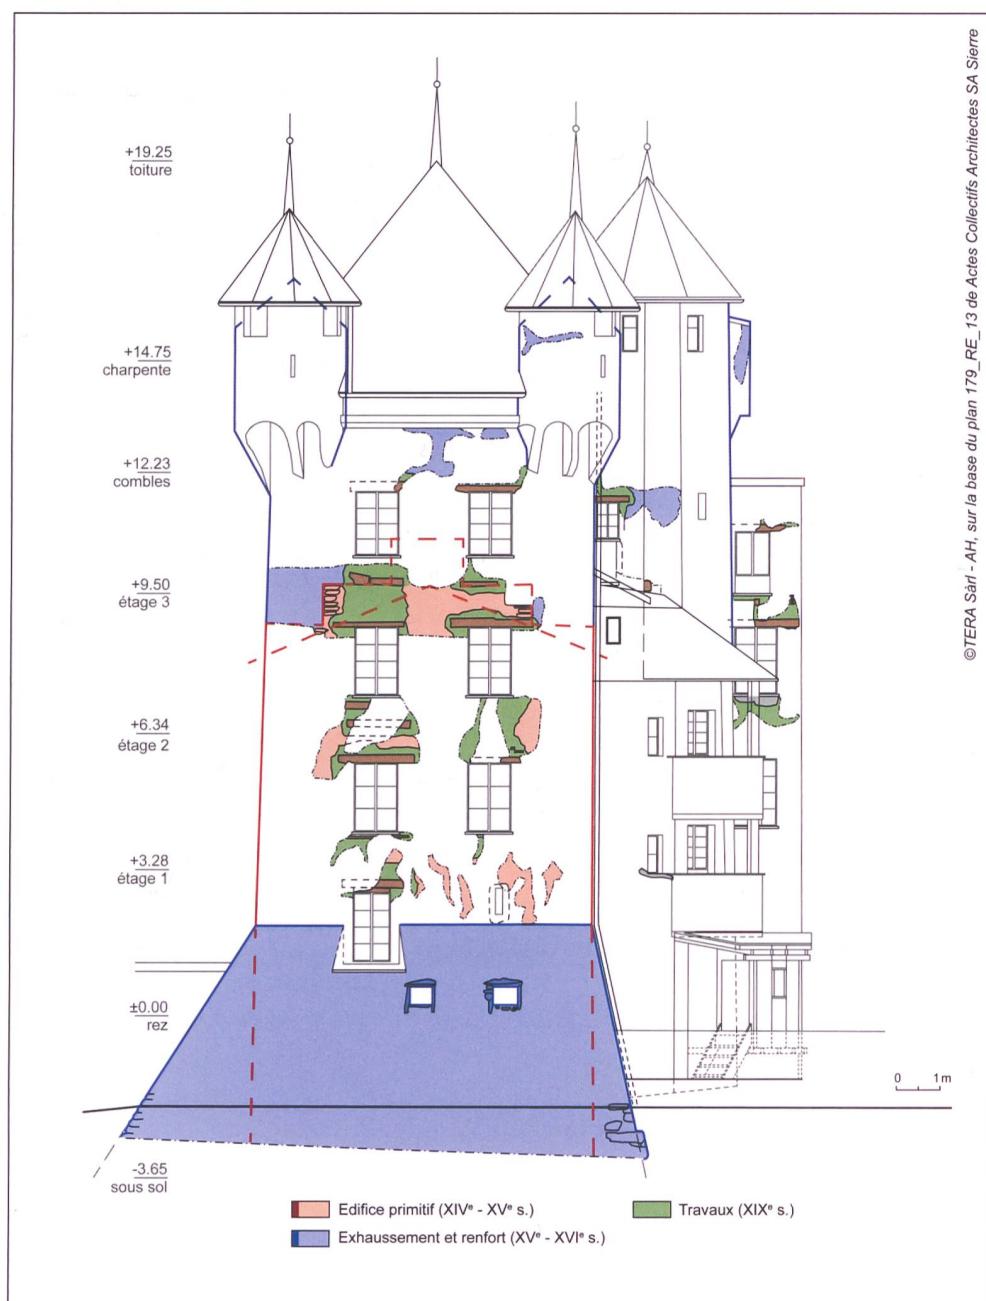
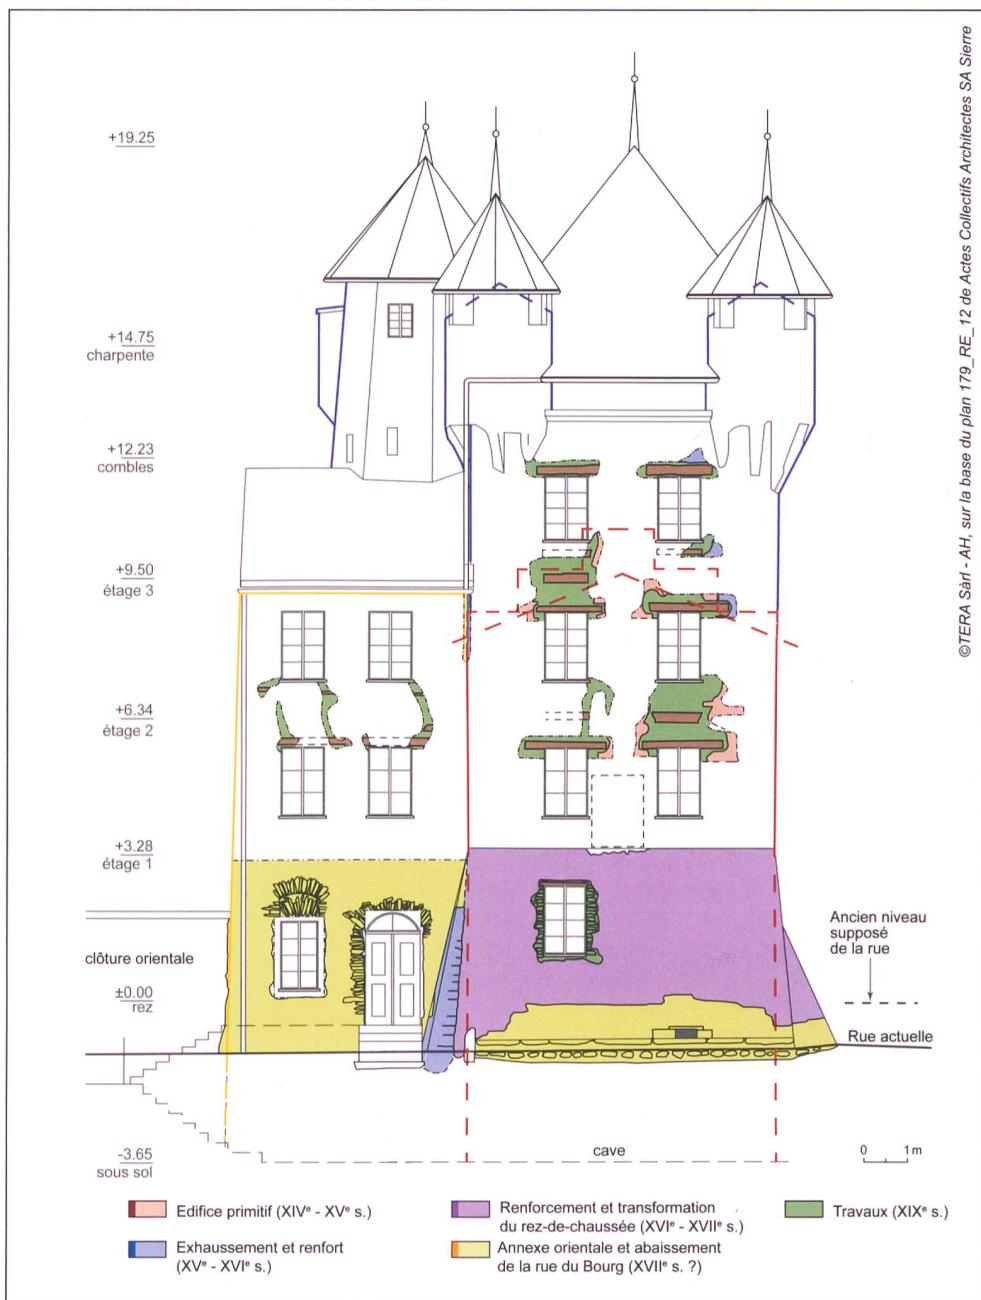
largeur comprise entre 1,50 et 1,60 m, étaient au nombre de cinq par pignon. En dépit du décrépissage minimaliste, les piédroits de deux d'entre eux ont été retrouvés au sud, permettant leur restitution (fig. 5 et 6).

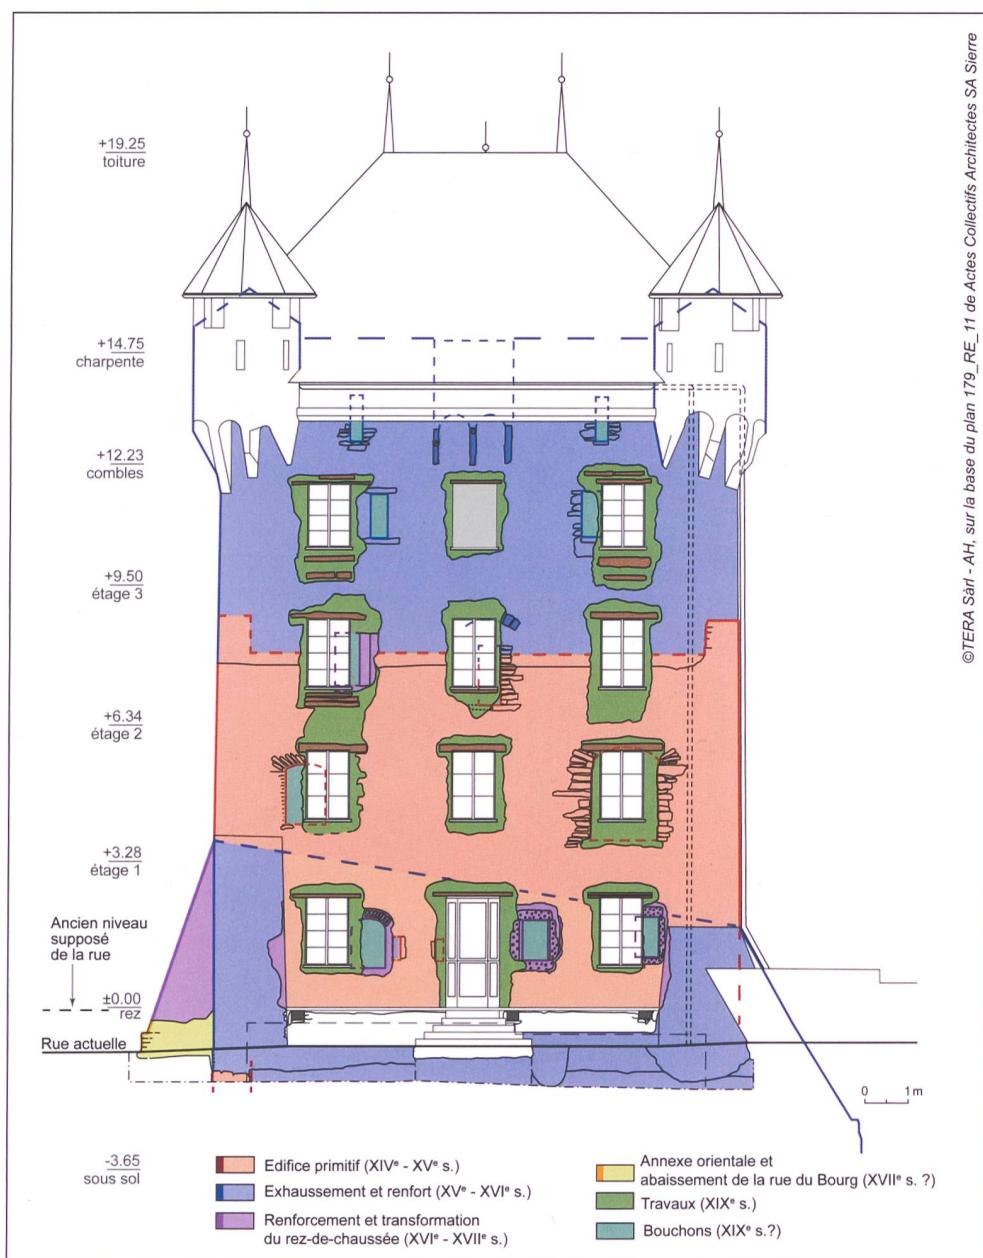
7: Sierre VS, tour des Vidomnes. Relevé archéologique de la façade ouest.

Deux petites fenêtres sont conservées au rez-de-chaussée de la façade ouest sous la forme de deux piédroits constitués de longues pierres verticales; le second piédroit de chacune a disparu (fig. 7). Ces ouvertures, respectivement de 0,50 et 0,35 m de hauteur, avaient vraisemblablement une largeur proportionnelle, soit inférieure à ces mesures. Elles servaient à aérer des locaux confinés à défaut d'être de vraies fenêtres.

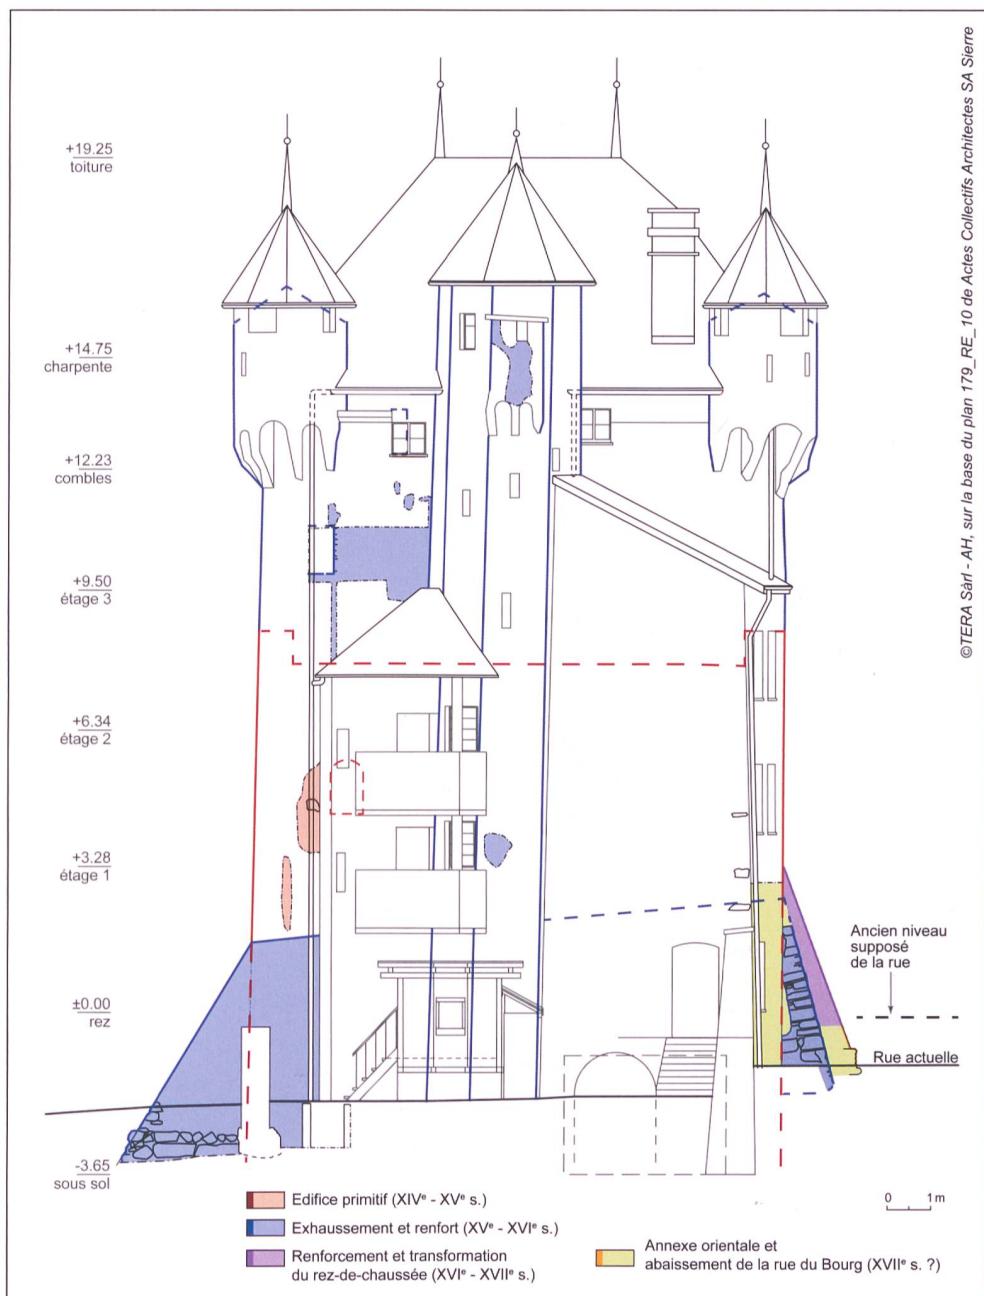
8: Sierre VS, tour des Vidomnes. Relevé archéologique de la façade est.

En façade orientale, le montant et le départ du linteau arqué d'une ouverture bouchée ont été repérés à la hauteur du premier étage (fig. 8). Les dimensions et la forme en sont inconnues. L'emplacement étant passablement difficile d'accès (anciennes latrines reconvertis en local technique), l'insertion de l'ouverture dans le mur est indéterminée. Etant donné la présence de deux fenêtres arquées d'origine au même niveau à l'ouest, l'ouverture de la façade orientale pourrait être également d'origine. L'accès aux étages de cette maison n'est pas connu. Il pouvait être constitué d'une unique entrée au rez-de-

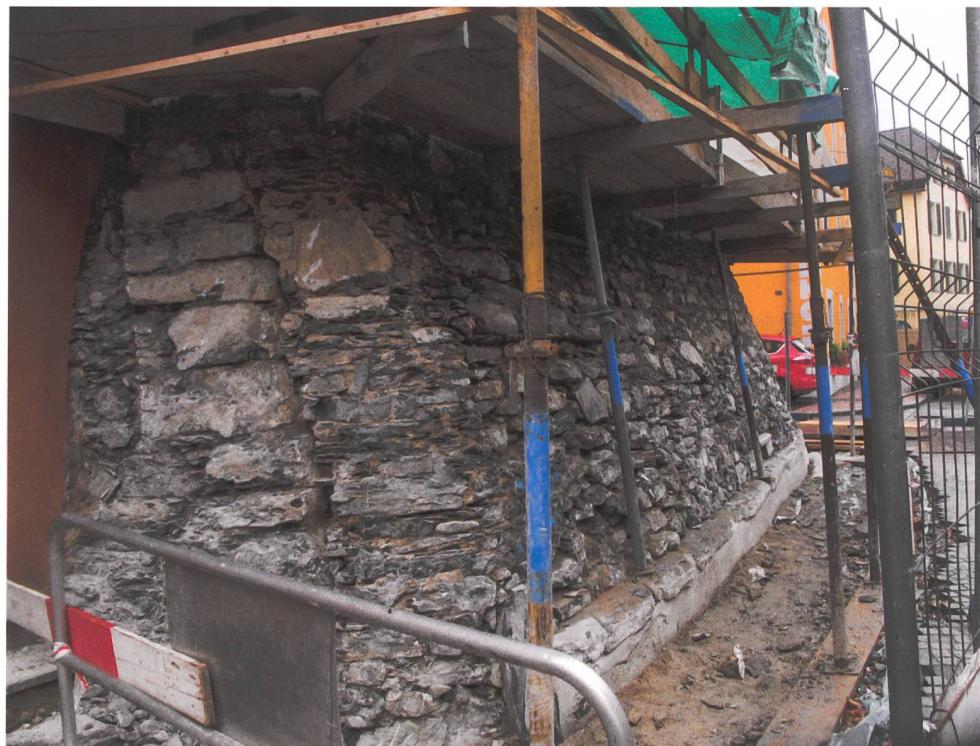
11: Sierre VS, tour des Vidomnes. Face orientale du contrefort nord.

Le chaînage de gros blocs caractérise le premier état du contrefort, avant qu'il ne soit renforcé par un doublage.

renforçant, de sorte que la maçonnerie d'origine n'est visible qu'à son extrémité orientale, sous forme d'un chaînage de grandes pierres le reliant au contrefort oriental (fig. 11).

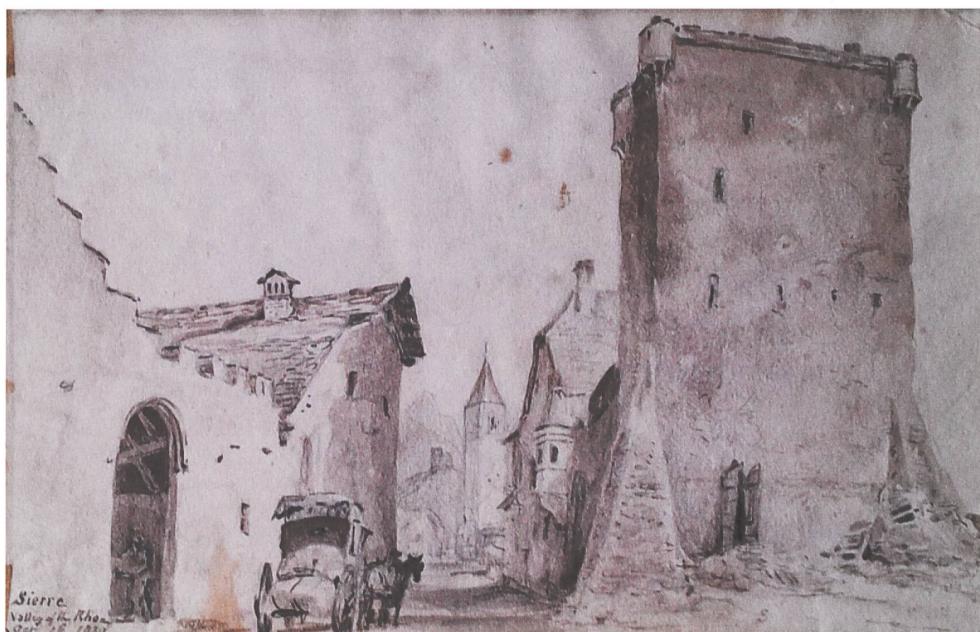
12: Sierre VS, tour des Vidomnes. Vue depuis l'ouest. Dessin anonyme de 1829 (propriété privée).

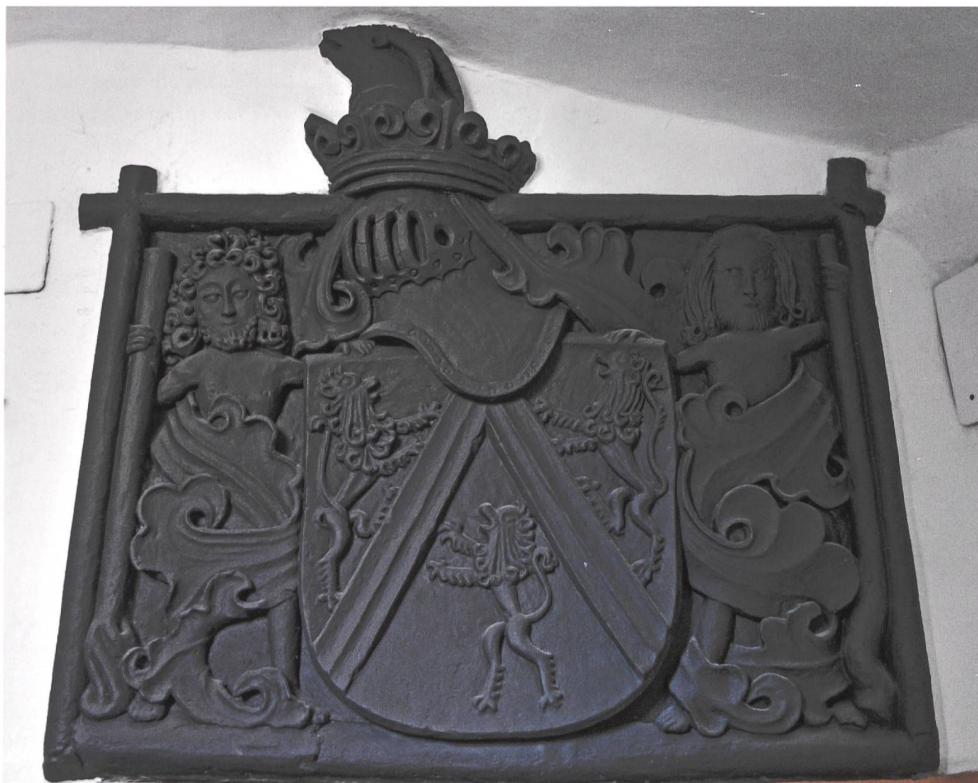
13: Sierre VS, tour des Vidomnes. Bas-relief situé au-dessus de la porte de l'appartement du premier étage. Ce décor, aux armes des Chevron-Villette, daterait du début du XVI^e siècle.

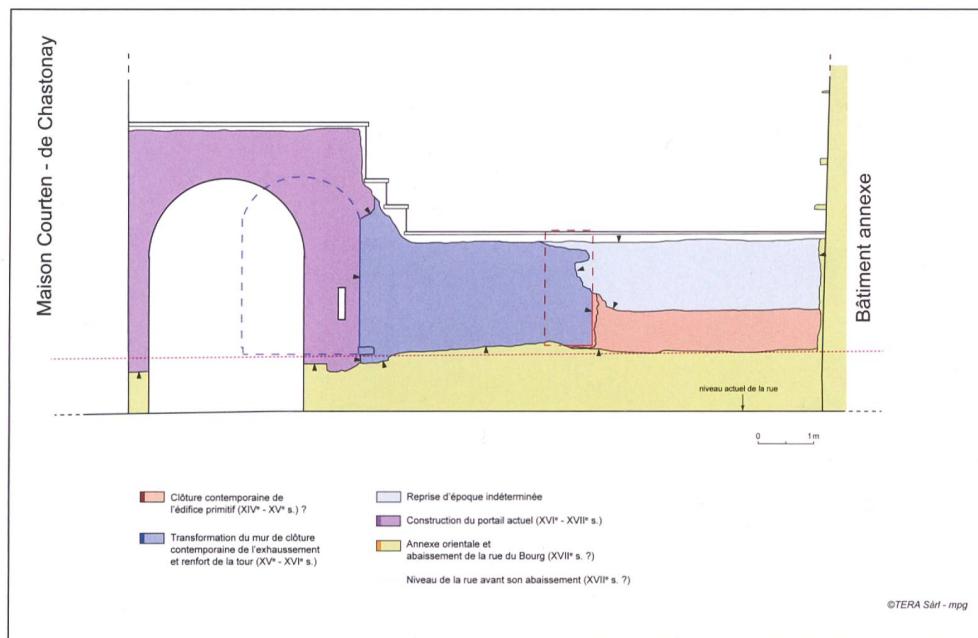
15: Sierre VS, tour des Vidomnes. Relevé archéologique de la face nord du mur fermant la cour orientale.

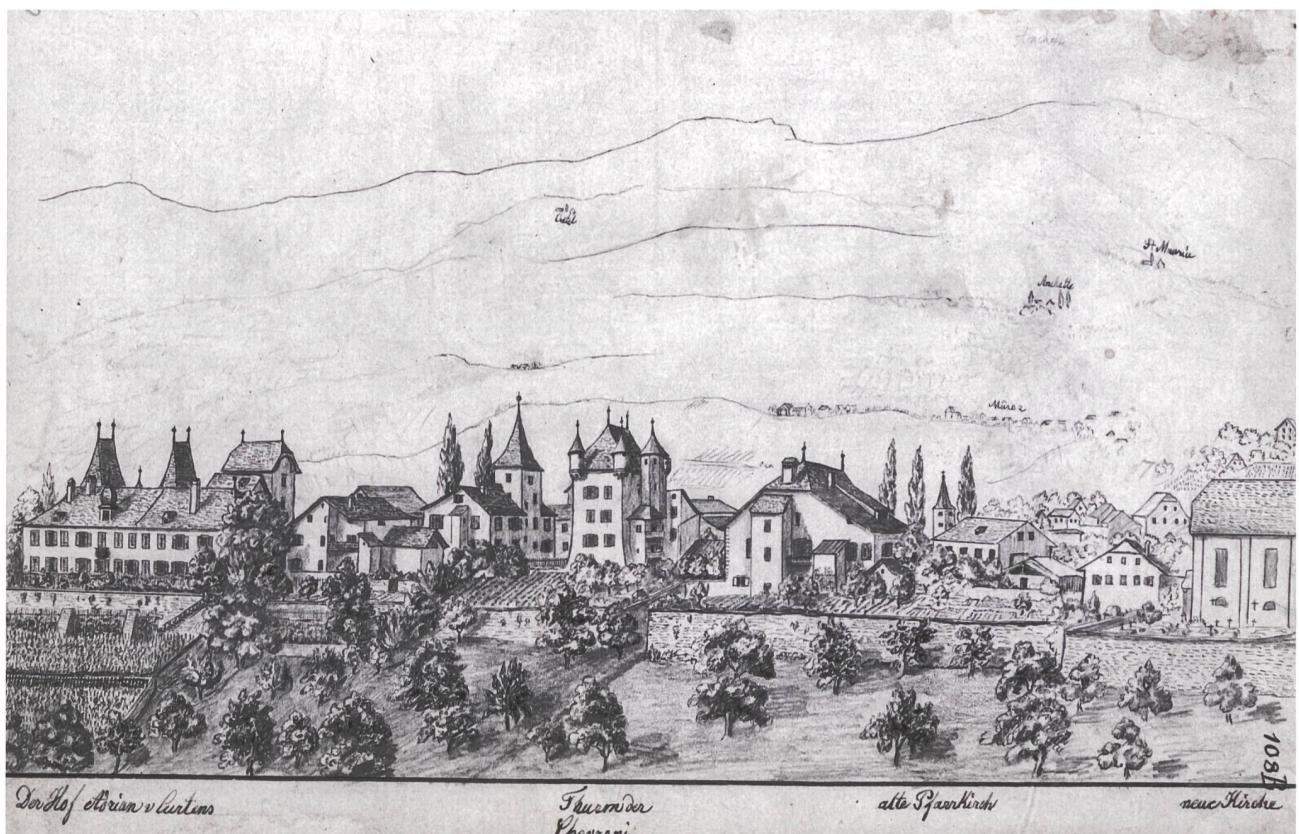
16: Sierre VS, front sud du Bourg en 1865. La tour des Vidomnes est visible entre l'hôtel de la Poste (à gauche) et la maison de Chastonay (à droite). Les murs de terrasse retenant les jardins des édifices sont nettement représentés. Le passage reliant la plaine et la rue de Bourg est distinct entre le jardin des Vidomnes et celui de la maison de Chastonay. Dessin d'Emil Wick, 1865.

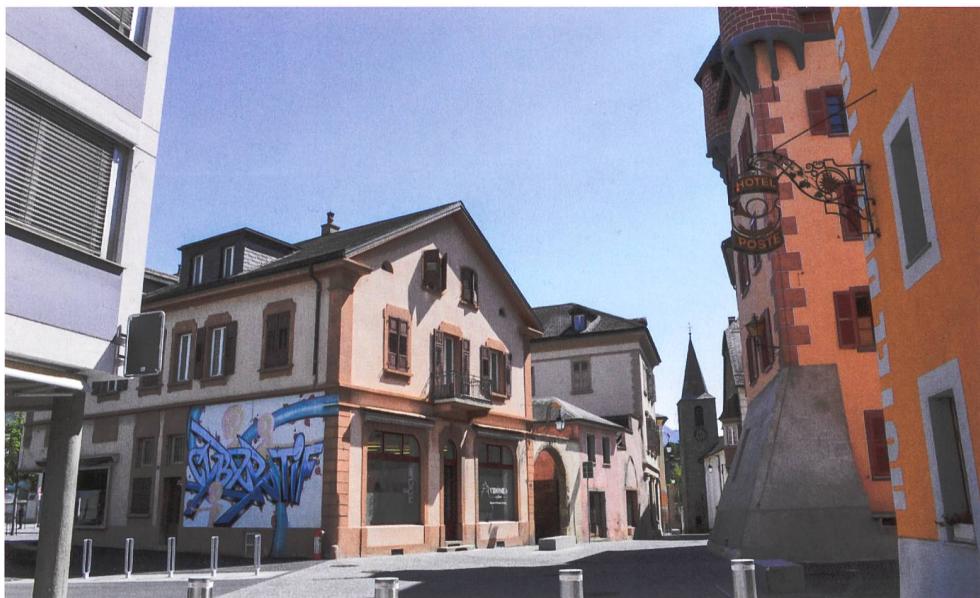
17: Sierre VS. Portails dans les façades nord de la rue (2019).

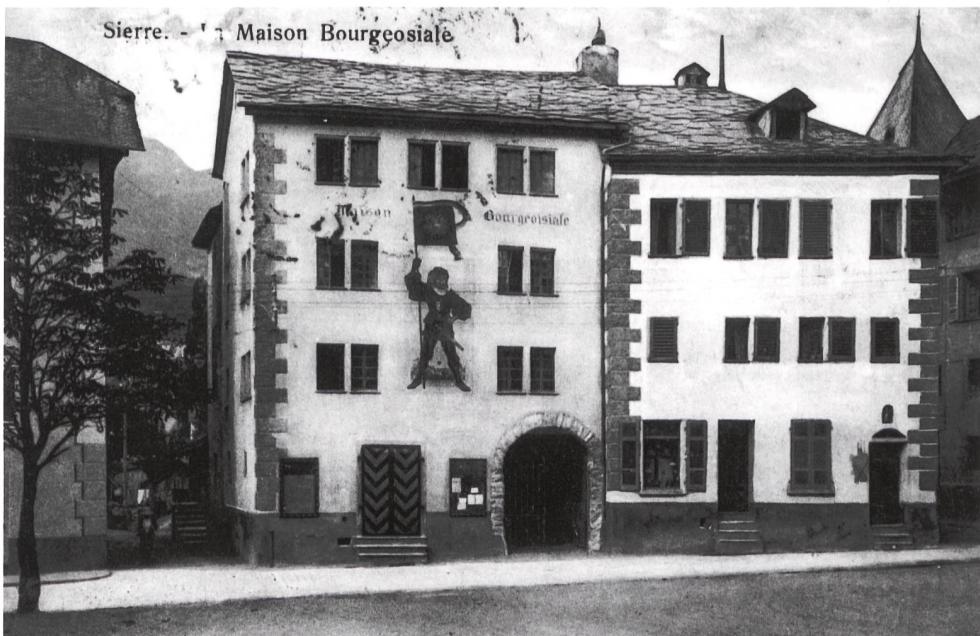
18: Sierre VS. Vue de la maison bourgeoisiale (à gauche) et du vicariat (à droite) depuis le sud, démolis respectivement en 1954 et 1928. Les portes piétonnes sont dotées de quelques marches d'escalier extérieures, tandis que la porte charrière paraît avoir été allongée vers le bas.

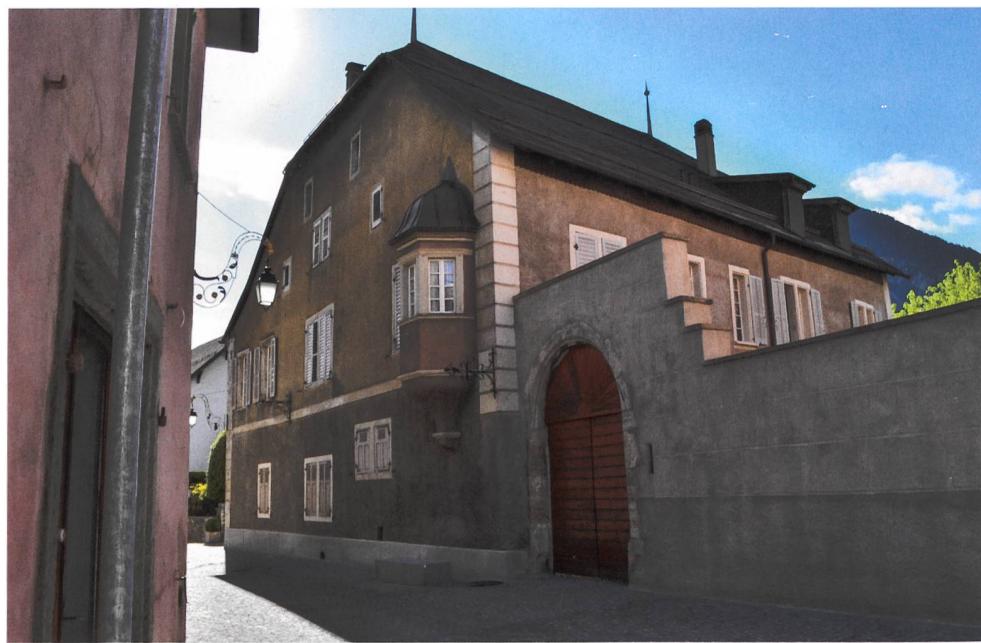
19: Sierre VS. Façade nord de la maison Courten-de Chastonay. La fenêtre occidentale du rez-de-chaussée, plus élevée que les autres, pourrait refléter un état de la maison adapté à une chaussée plus haute, à l'instar du portail fermant la cour du château des Vidomnes qui a été quant à lui allongé vers le bas (2019).

voisin direct à l'ouest du château, semble adapté au niveau actuel de la chaussée. La date du terrassement de la rue remonterait à une époque comprise entre la construction des portails au début du XVII^e siècle ainsi que de la maison de Chastonay (1636–1645) et celle de l'hôtel de la Poste au XVIII^e siècle (fig. 19).
