Artikel: La tour des Vidomnes de Sierre

La tour des Vidomnes de Sierre

par Marie-Paule Guex et Gaëtan Cassina

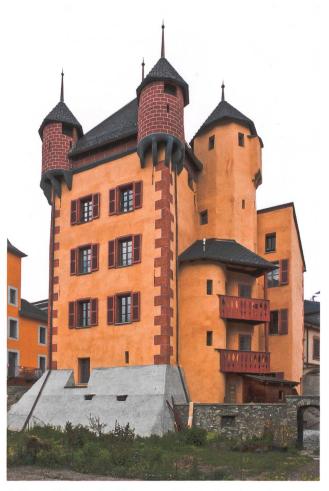
3: Sierre VS, tour des Vidomnes. Vue des façades sud et est avant la rénovation.

parementés en glacis stabilisent la base des façades sur une hauteur de 4 mètres. Les étages sont accessibles au-jourd'hui par un escalier en vis installé dans une petite tour de plan polygonal. L'escalier monte en tournant à gauche, de la cave aux combles. Il est adossé contre le milieu de la façade orientale de la tour (fig. 3 et 4). Son toit est pyramidal à huit pans.

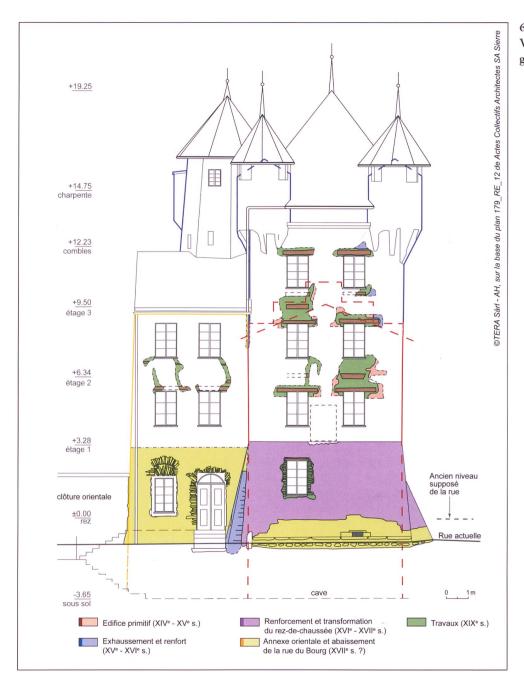
6: Sierre VS, tour des Vidomnes. Relevé archéologique de la façade nord.

largeur comprise entre 1,50 et 1,60 m, étaient au nombre de cinq par pignon. En dépit du décrépissage minimaliste, les piédroits de deux d'entre eux ont été retrouvés au sud, permettant leur restitution (fig. 5 et 6).

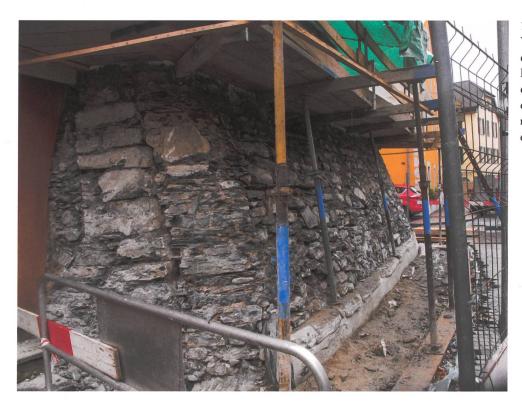
11: Sierre VS, tour des Vidomnes. Face orientale du contrefort nord. Le chaînage de gros blocs caractérise le premier état du contrefort, avant qu'il ne soit renforcé par un doublage.

renforçant, de sorte que la maçonnerie d'origine n'est visible qu'à son extrémité orientale, sous forme d'un chaînage de grandes pierres le reliant au contrefort oriental (fig. 11).

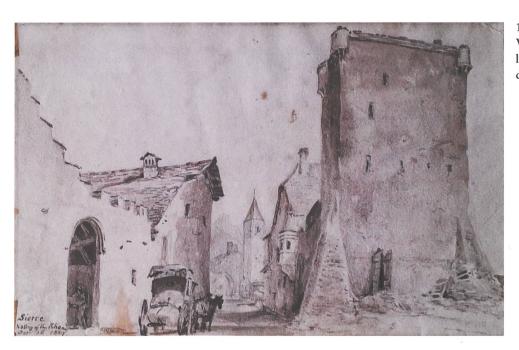
12: Sierre VS, tour des Vidomnes. Vue depuis l'ouest. Dessin anonyme de 1829 (propriété privée).

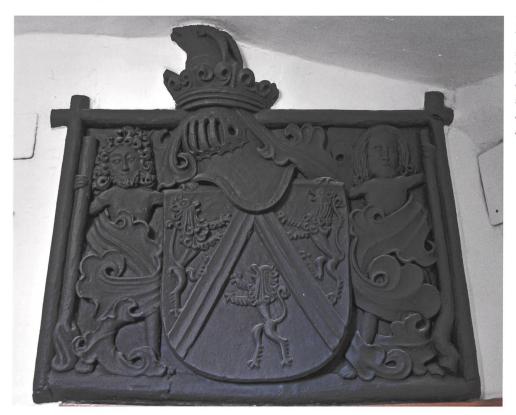
13: Sierre VS, tour des Vidomnes. Bas-relief situé au-dessus de la porte de l'appartement du premier étage. Ce décor, aux armes des Chevron-Villette, daterait du début du XVI^c siècle.

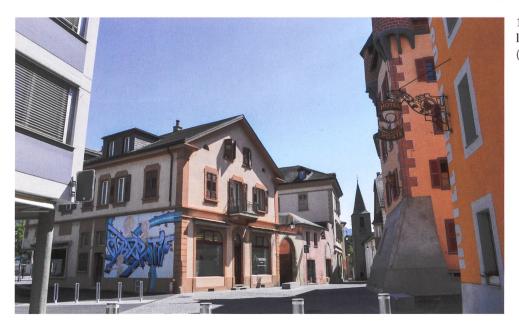
17: Sierre VS. Portails dans les façades nord de la rue (2019).

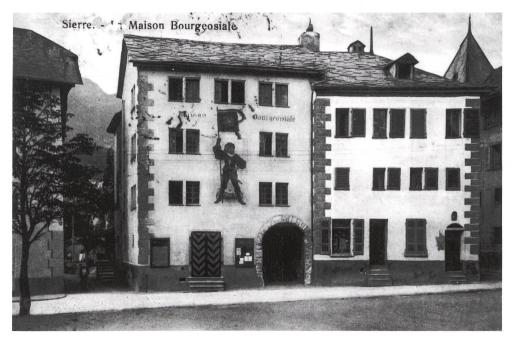
18: Sierre VS. Vue de la maison bourgeoisiale (à gauche) et du vicariat (à droite) depuis le sud, démolis respectivement en 1954 et 1928. Les portes piétonnes sont dotées de quelques marches d'escalier extérieures, tandis que la porte charrière paraît avoir été allongée vers le bas.

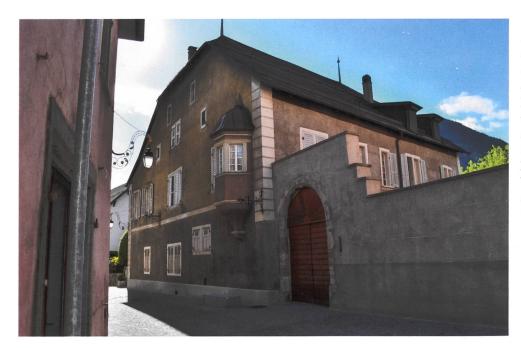
19: Sierre VS. Façade nord de la maison Courtende Chastonay. La fenêtre occidentale du rez-dechaussée, plus élevée que les autres, pourrait refléter un état de la maison adapté à une chaussée plus haute, à l'instar du portail fermant la cour du château des Vidomnes qui a été quant à lui allongé vers le bas (2019).

voisin direct à l'ouest du château, semble adapté au niveau actuel de la chaussée. La date du terrassement de la rue remonterait à une époque comprise entre la construction des portails au début du XVII^e siècle ainsi que de la maison de Chastonay (1636–1645) et celle de l'hôtel de la Poste au XVIII^e siècle (fig. 19).
