«... ein lustig Schlößlein ...»

Ein Beitrag zur Bauuntersuchung 2016/17 auf der Burgruine Wynegg, Malans GR

von Yolanda Alther und Christoph Walser

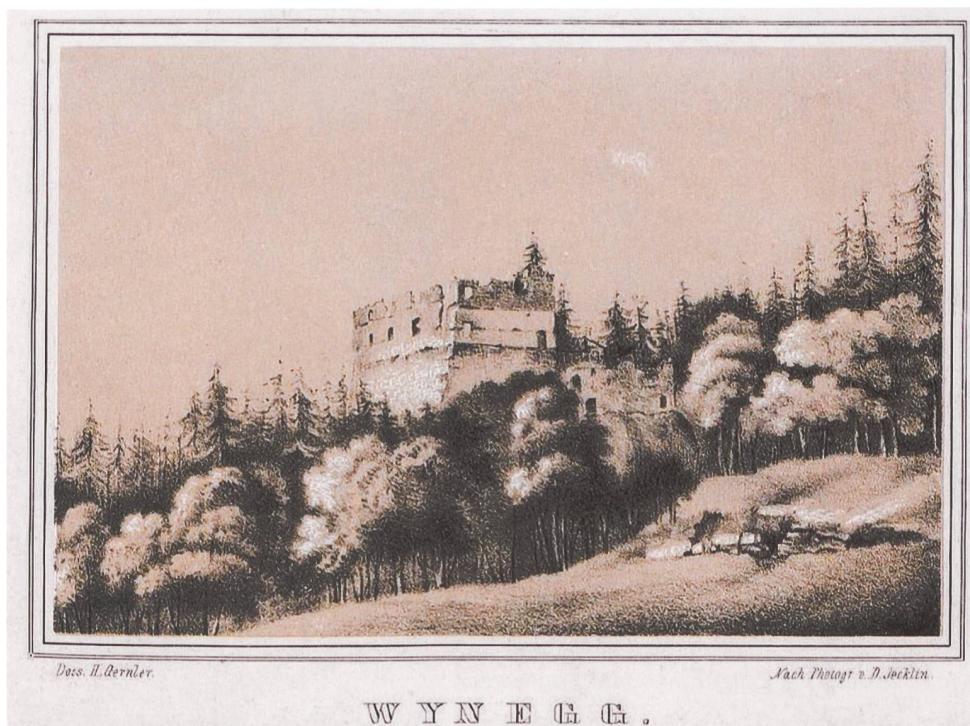
7: Wynegg GR. Zeichnung von Karl Heinrich Gernler um 1870, Ansicht nach Norden.

Bei der um 1870 angefertigten Zeichnung des Kunstmalers Karl Heinrich Gernler (Abb. 7) sind entsprechend dem archäologischen Befund die Fensterreihen korrekt wiedergegeben. Deutlich erkennbar sind der Außenverputz des Erdgeschosses sowie der fortgeschrittenen Zerfall der Anlage, gut 100 Jahre nach ihrer Auflassung.

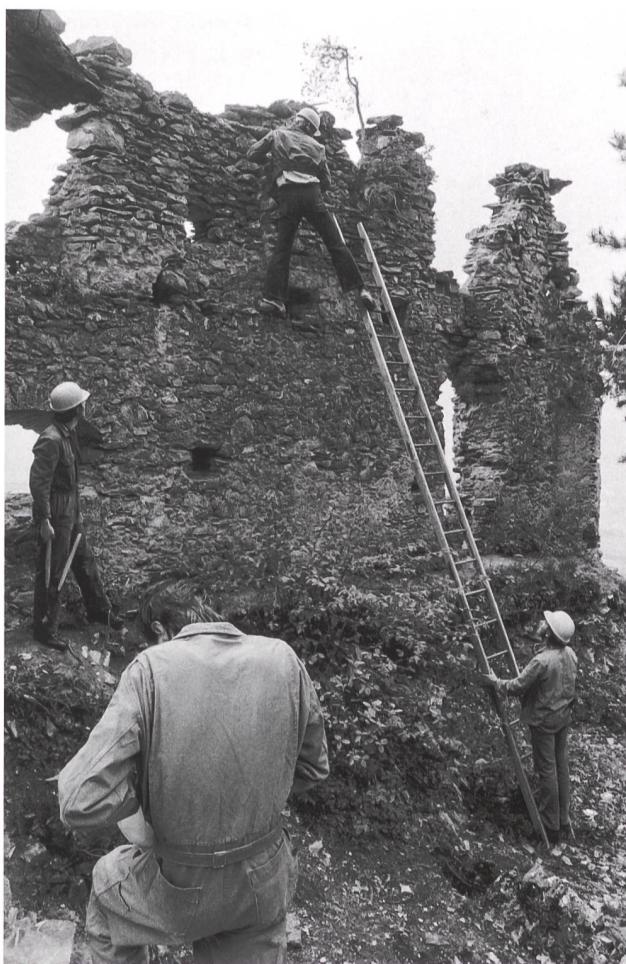
10: Wynegg GR. Erste Freilegungsarbeiten an der Burganlage im Bereich des Palas, Fotografie von Christof Sonderegger 1974.

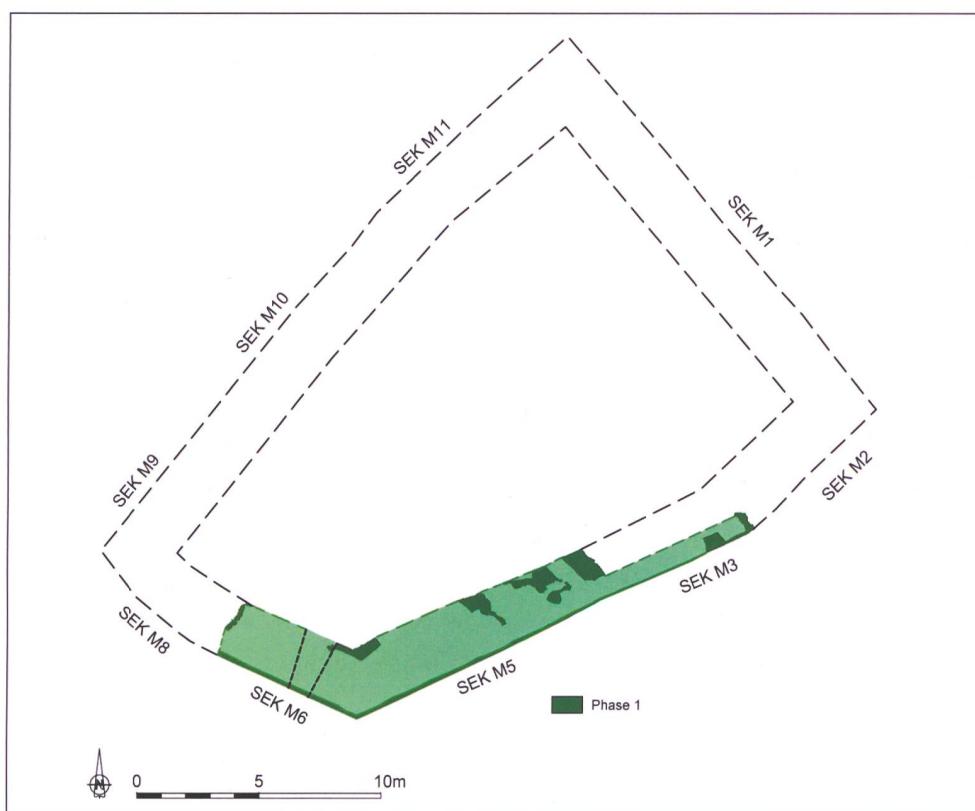
11: Wynegg GR. Grundriss, Phase 1.

Von der ersten Burgenanlage des 13. Jh. hat sich gemäss aktuellem Untersuchungsstand lediglich ein knapp 25 m langer und maximal sechs Meter hoher Mauerzug (Sek M3, M5 und M6) erhalten (Abb. 10). Das Mauerwerk weist im Südwesten (Sek M6) eine vertikale Abbruchkante auf (Abb. 11), an dieser Stelle wird der Mauerlauf des 13. Jh. durch die als neuzeitlich beurteilte Mauer der Phase 5 ersetzt. Eine horizontale Abtragung erfährt das Mauerwerk während des neuzeit-

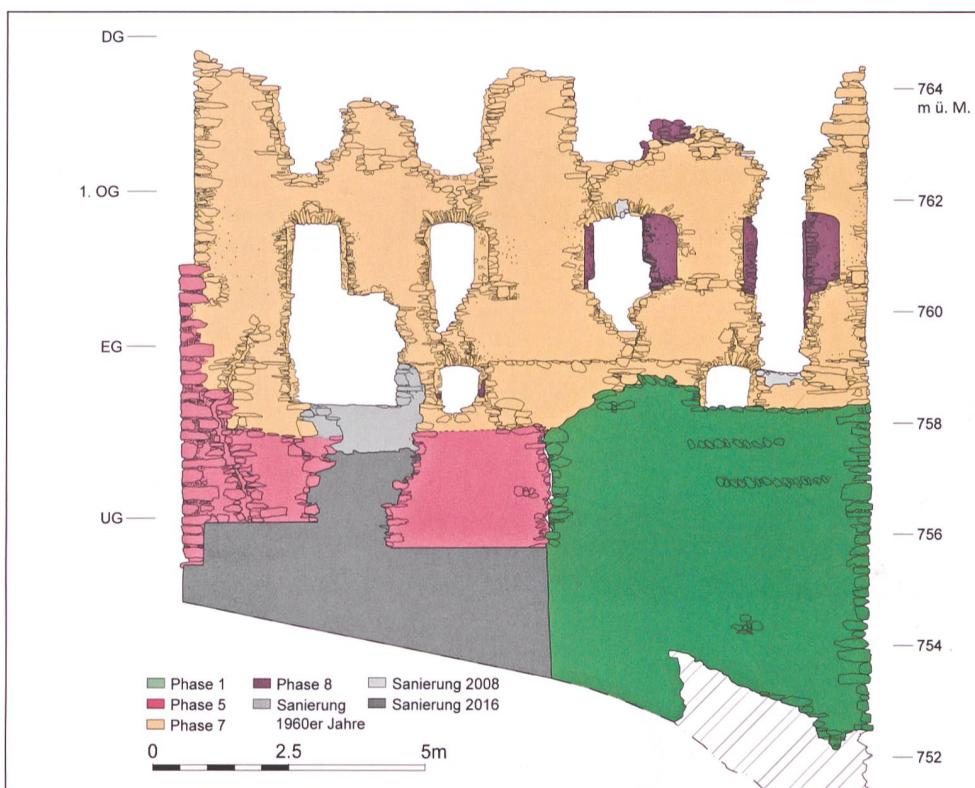
12: Wynegg GR. Sek M8, M6, Nordansicht – Bauphasenplan.

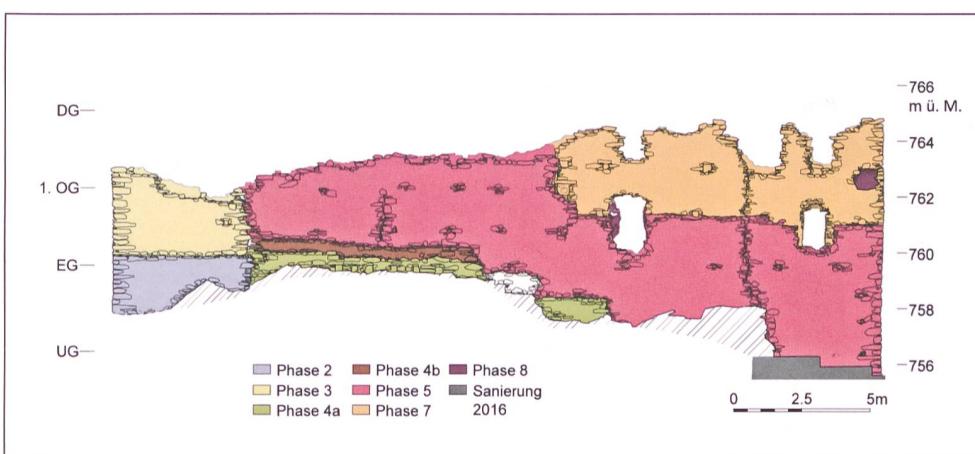
13: Wynegg GR. Sek M11, M10, M9, Ostansicht – Bauphasenplan.

Die in Phase 3 erstellte Toranlage Sek M1/M11 bildet noch heute den Hauptzugang zur Burgenanlage (Abb. 13–15). In Teilen erhalten haben sich die beiden Laibungen, später ergänzt ist die Schwellensituation sowie der noch erhaltene Ansatz eines Rundbogens an der Westlaibung (beide Phase 8). Daneben liess sich noch die Öffnung des

Einen erheblichen Eingriff stellt der Bau der West-/Südwestmauer Sek M9, M10, M11 in Phase 5 dar (vgl. Abb. 13, 14 und 16). Diese Mauer stößt im Süden an das

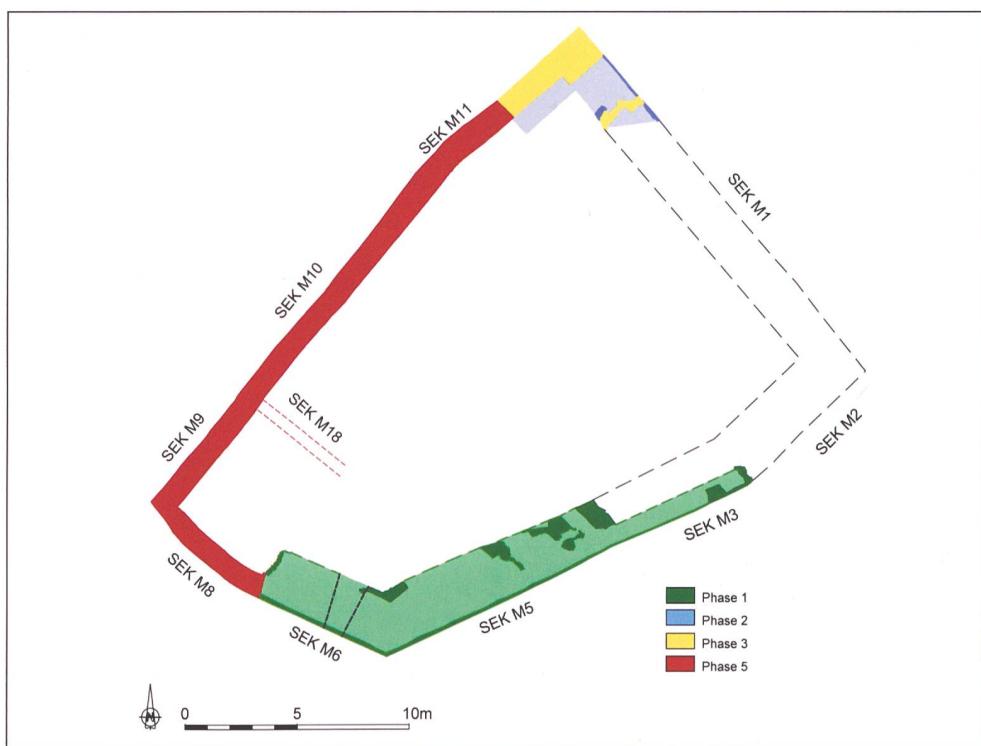
16: Wynegg GR. Grundriss, Phase 5.

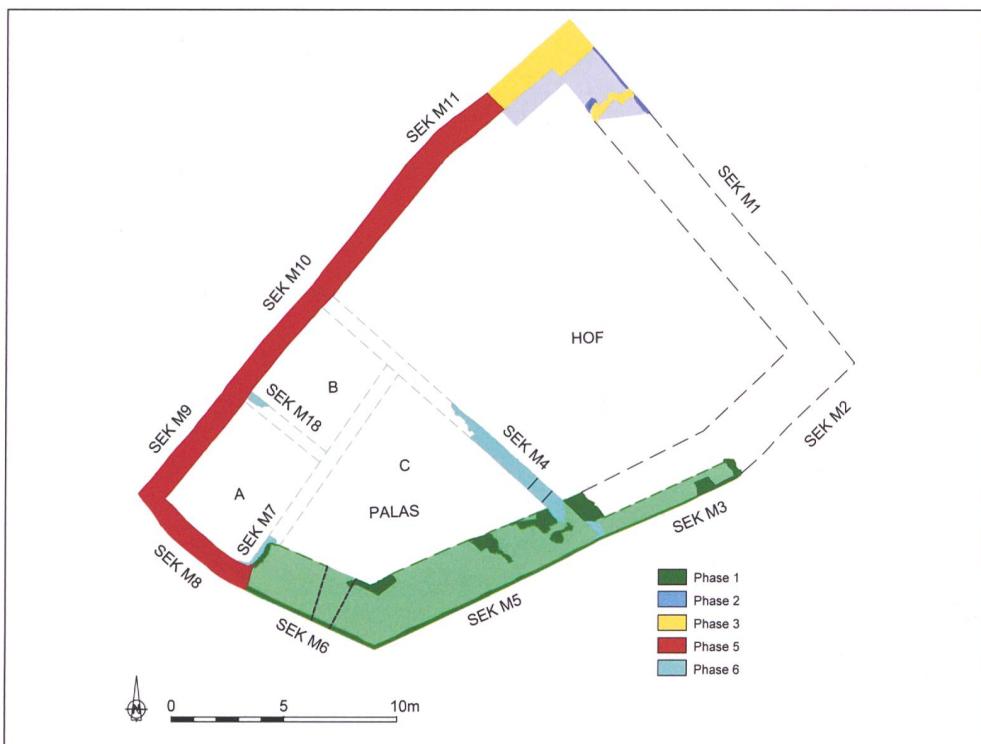
17: Wynegg GR. Grundriss, Phase 6.

In Phase 6 wird die nördliche Ausdehnung sowie eine Binnengliederung des Palas erstmalig fassbar. Die annähernd Südost–Nordwest verlaufende Mauer Sek M4 begrenzt den Palas gegen den Hof hin (Abb. 17). Die gut 0,7 m starke Mauer liegt heute grösstenteils unter dem aktuellen Gehriveau. Die Mauer weist zudem eine unvollständig erhaltene Öffnung (Fenster?) auf, welche in Phase 7 zugemauert wurde (Abb. 18). Derselben Phase wird durch übereinstimmende Mörtelvergleiche auch die parallel zur Nordmauer verlaufende Binnenmauer Sek M18 zugeordnet. Es handelt sich um eine Nordwest–Südost verlaufende Mauer von ca. 0,5 m Stärke. Diese Mauer Sek M18 stösst im Westen an die Mauer Sek M9 der Phase 5 und teilt das Untergeschoss in die zwei Kellerräume A und B. Ob die beiden Keller A und B bereits über ein Gewölbe verfügten, wie es dann in späteren Phasen der Fall ist, liess sich für diesen Zeitraum nicht feststellen. Denkbar wäre auch eine Balkendecke. Beim Mauerwerk handelt es sich um ein aus Bruch- und Lesesteinen unregelmässig gefügtes Mauerwerk. Mutmasslich in dieselbe Phase gehört auch die Nord–Süd verlaufende Binnenmauer Sek M7. Die Mauer stösst im Süden an die Mauer Sek M8 der Phase 5, sie wird vor die

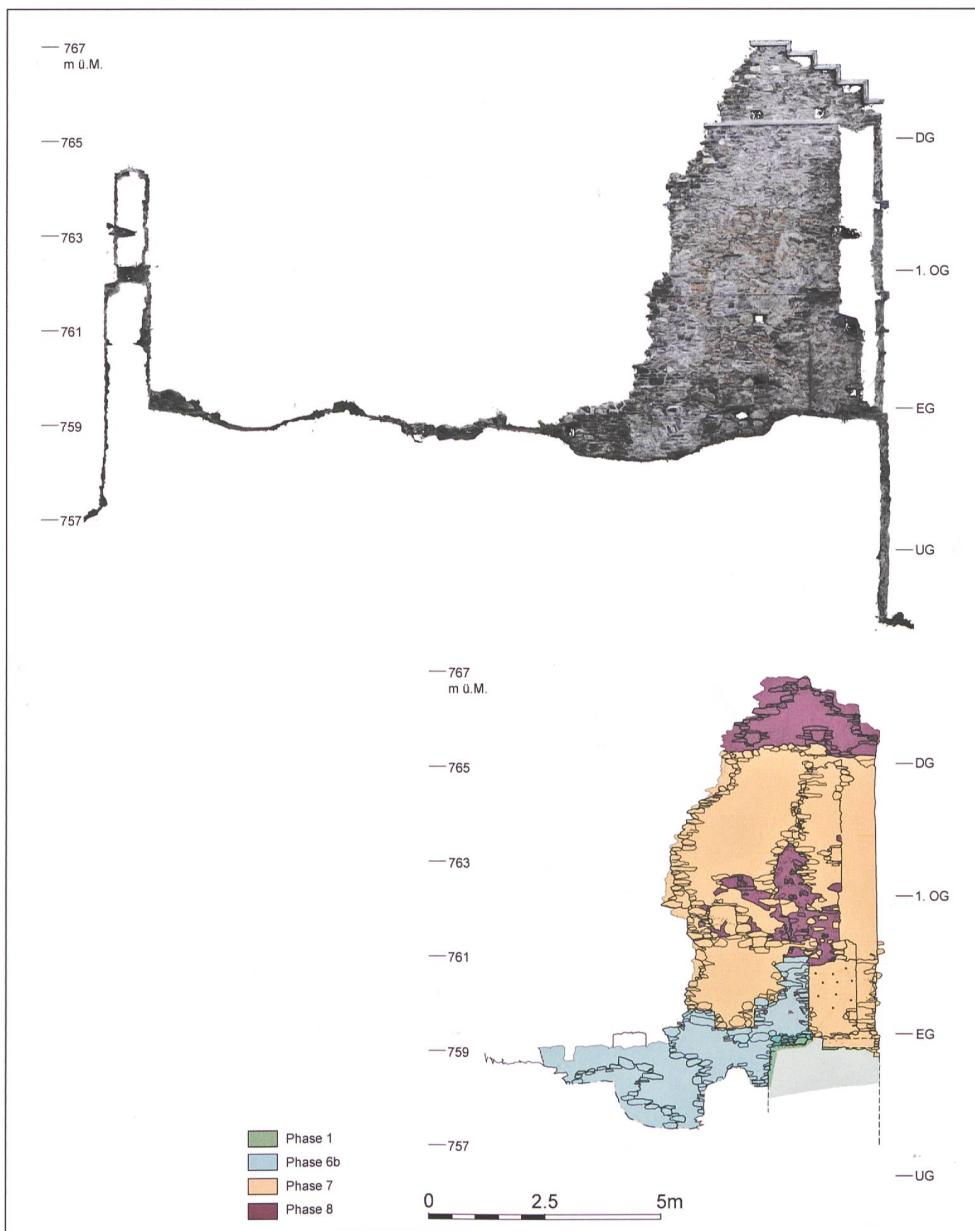
18: Wynegg GR. Sek M4, Südansicht. Orthogonale Ansicht des Nachzustands abgeleitet aus 3D-Punktwolke (Photogrammetrie) und Bauphasenplan basierend auf Kartierung des Vorzustands.

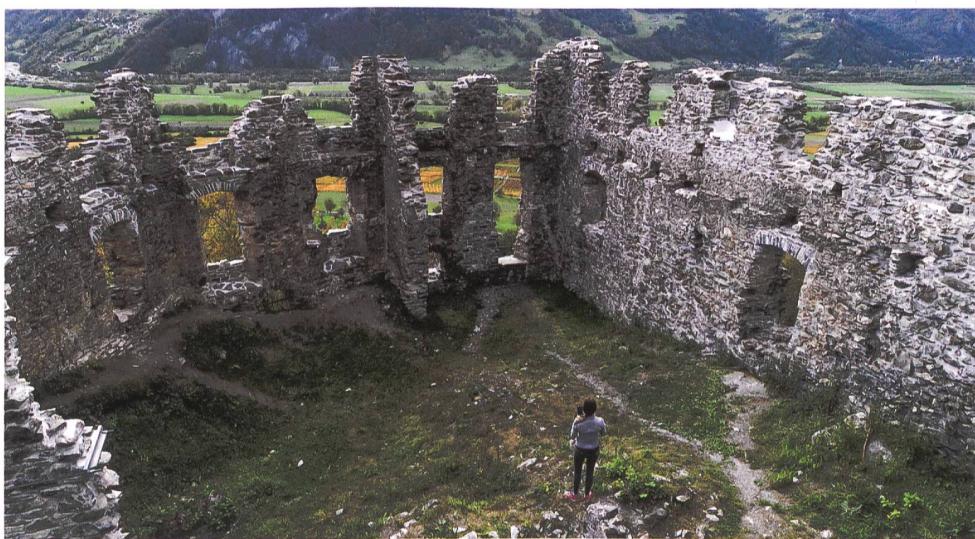
19: Wynegg GR. Übersichtsaufnahme Palas nach Sanierung, Sek M5, M6, M8, M9, nach Süden. Phase 7, Ausbau der Anlage durch Johannes Guler (Aufnahme 23.10.2019).

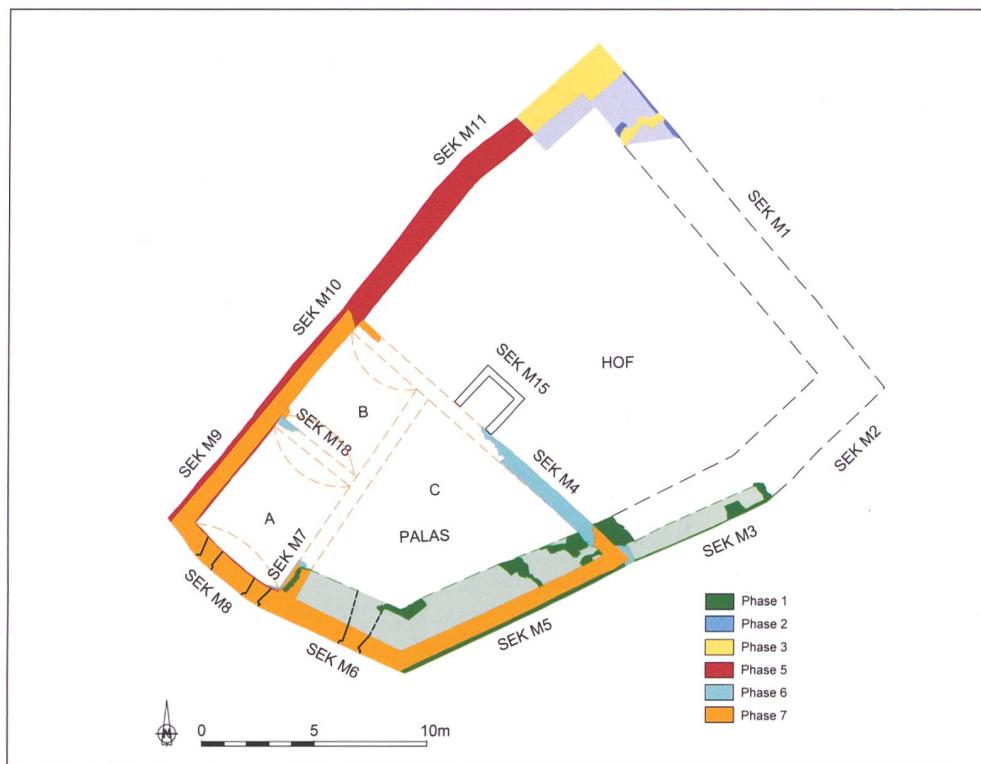
20: Wynegg GR. Grundriss, Kellergeschoß, Phase 7.

Auf der Westseite werden die beiden Kellerräume A und B beibehalten (Abb. 20). Da Balkenauflager für den Einzug von Deckenbalken fehlen, ist von einem Gewölbe auszugehen. Überträgt man die nachgewiesene Bogenansatzhöhe des Kellers B auf Keller A, dann zeigt sich in der Südostecke, in der Mauer Sek M8/M7, ein Ausbruch im Mauerwerk der Phase 1, der mit dem Einbau eines Gewölbes zu erklären wäre (Abb. 22). Bei einer solchen Ausführung wären die beiden Fenster von Keller A sehr knapp unter dem Gewölbe bemessen worden, was aber

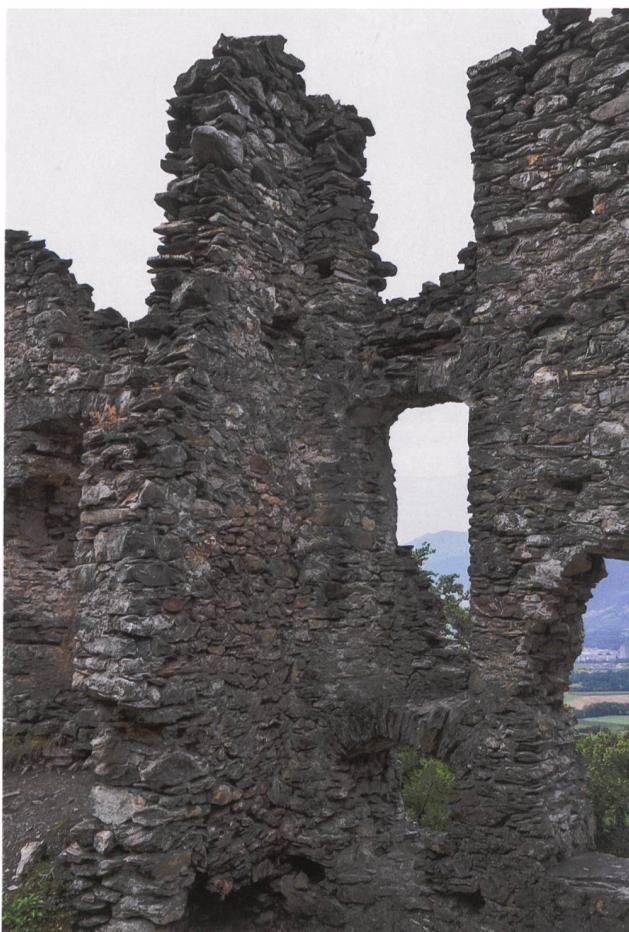
21: Wynegg GR. Detail Mauercharakter vor der Sanierung, Ecke Sek M4/M8, nach Süden (2.8.2016).

In Phase 7 werden die Mauern der vorangegangenen Phasen bis etwa auf Höhe des Kellergeschosses abgebrochen, der Palasbereich wird neu erstellt. Die Stärke des Bruchsteinmauerwerkes beträgt lediglich noch 0,7–0,75 m. Der Mauermörtel zieht flächig an der Außenfassade auch über das ältere Mauerwerk der Phase 1. Mit kleinen, flachen, an den Mauerwandoberflächen anhaftenden Steinen wurde das Erscheinungsbild insbesondere der Innenfassaden einheitlicher gestaltet (Abb. 21). Auf Höhe des Erdgeschosses wird die Außenfassade verputzt.

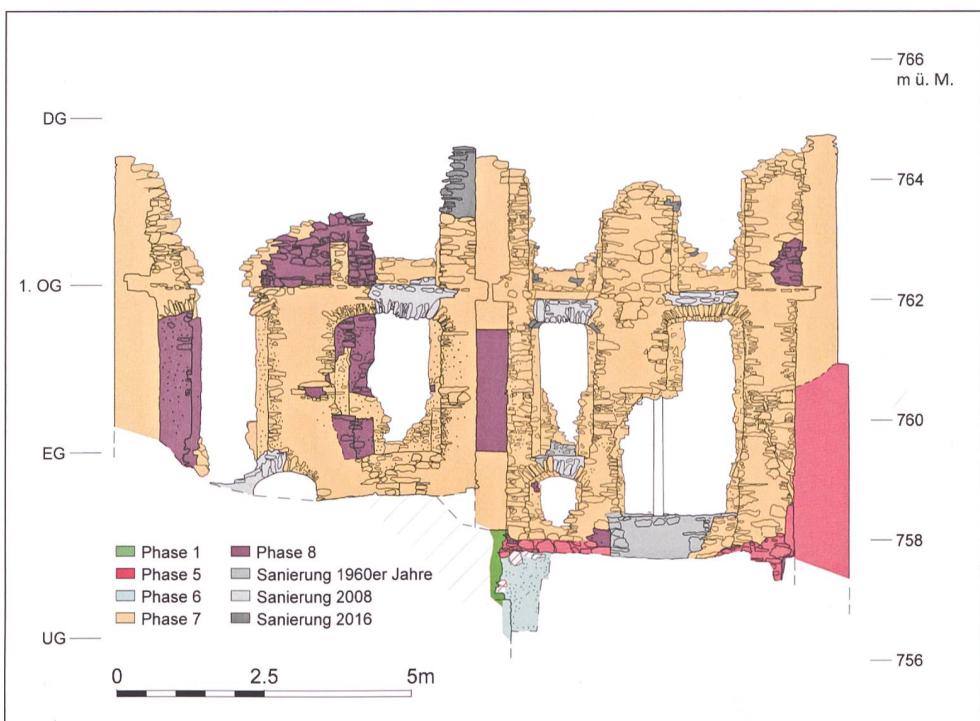
22: Wynegg GR. Sek M6, M8, Südansicht.

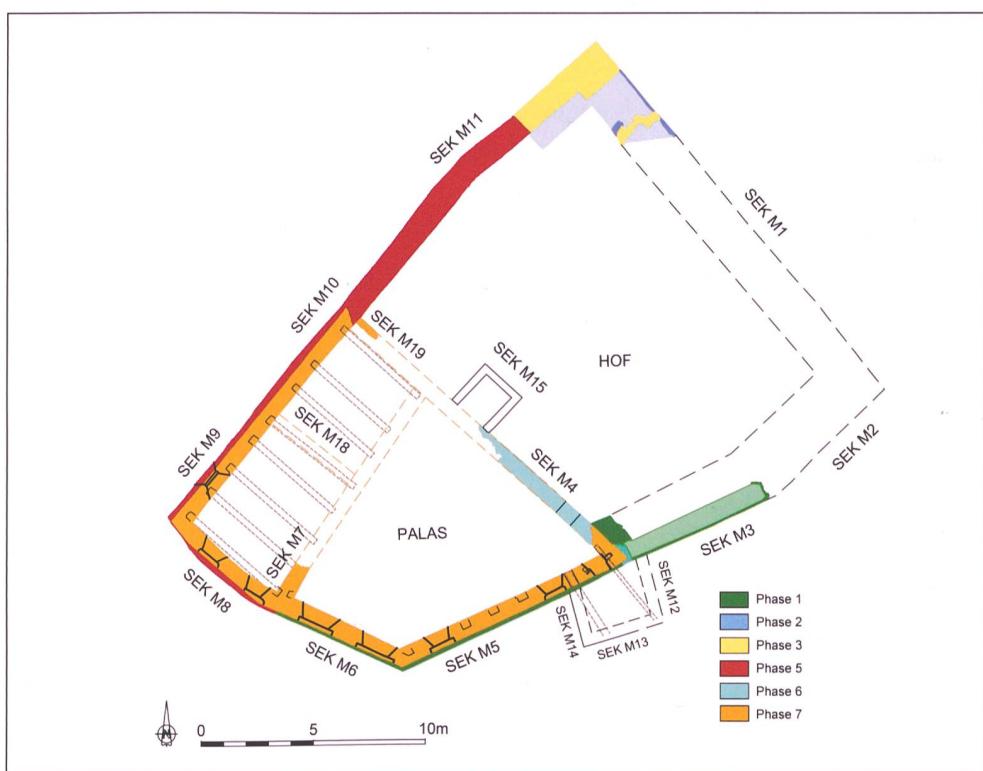
23: Wynegg GR. Grundriss, Erdgeschoß, Phase 7.

Das Erdgeschoß übernimmt im Wesentlichen die Gliederung des Kellergeschoßes mit der Binnenmauer Sek M7 (Abb. 23). Die quer zu dieser Binnenmauer verlaufenden Balkenaulager der Ostmauer Sek M5 deuten auf eine

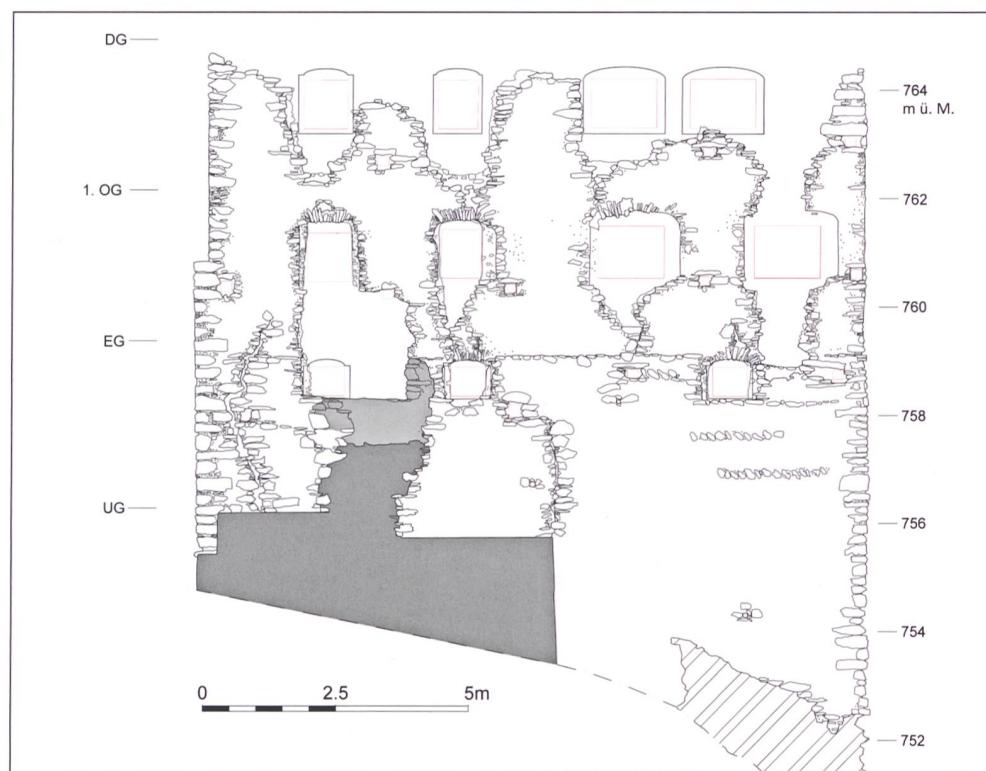
24: Wynegg GR. Sek M6, M8, Nordansicht. Rekonstruktion der Fensteranordnung während Phase 7.

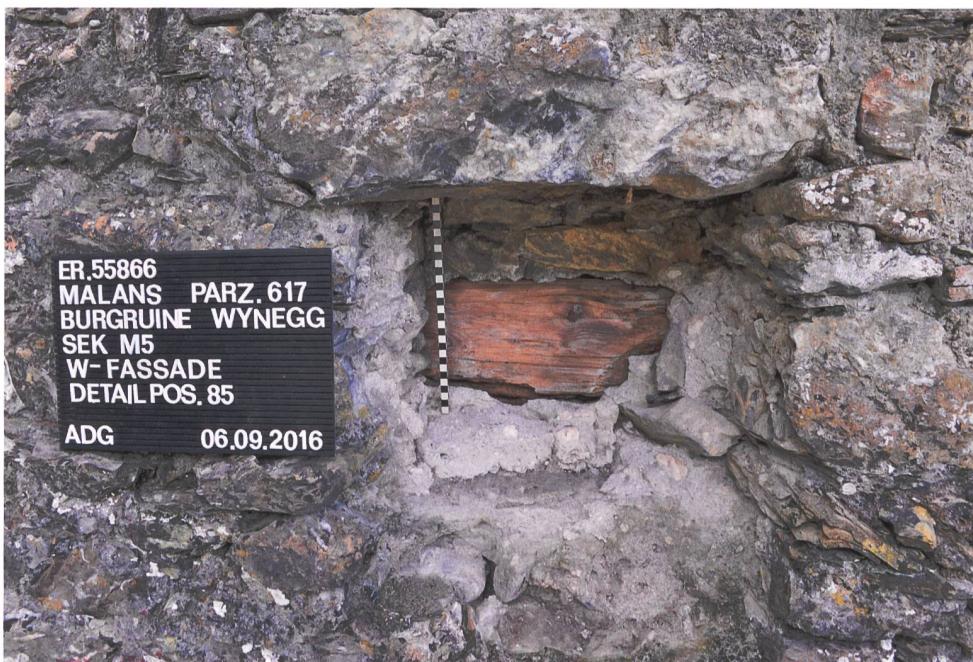
25: Wynegg GR. Sek M5, Ostansicht. Detailaufnahme eines Armierungsholzes, einsehbar im rückwärtigen Bereich eines Balkenauf-lagers des 1. Obergeschosses (Aufnahme 9.6.2016).

Mauerwerk eingelassen und mittels Eisenklammern zusammengehalten wurden (Abb. 25). Ebenfalls in die Westwand Sek M9 eingelassen ist eine Nische für einen Wandschrank (Masse 0,64 × 0,85 m, Tiefe 0,42 m). In der Ostwand Sek M5 hat sich die abgeschrägte Wand eines Kaminfangs mit einem Rauchloch erhalten. Die von Rahn noch beobachtete Konsole des Kaminhutes hat sich

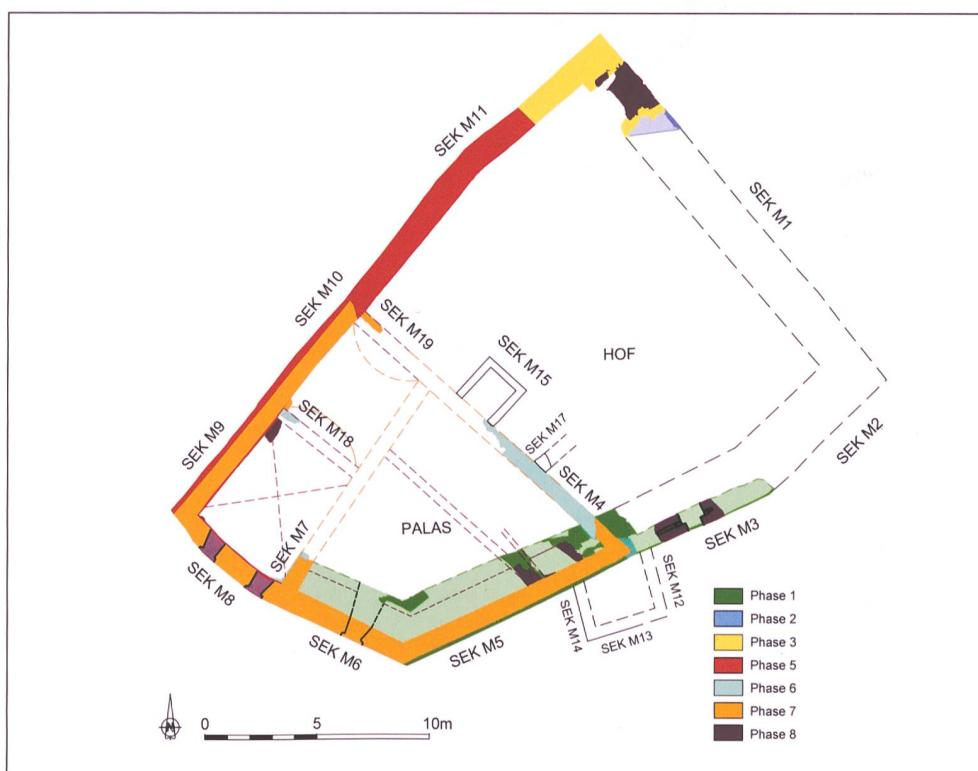
26: Wynegg GR. Grundriss Phase 8.

gebrachten Balkenauflager an der Nordfassade der Mauer Sek M4 geben Hinweise auf Nebengebäude in diesem Bereich, welche mit diesem Zugang in Verbindung stehen könnten (Abb. 26). Vorstellbar wäre, dass über die neue Seitenpforte eine Treppenanlage in den Hof oder direkt in ein Gebäude geführt hat.

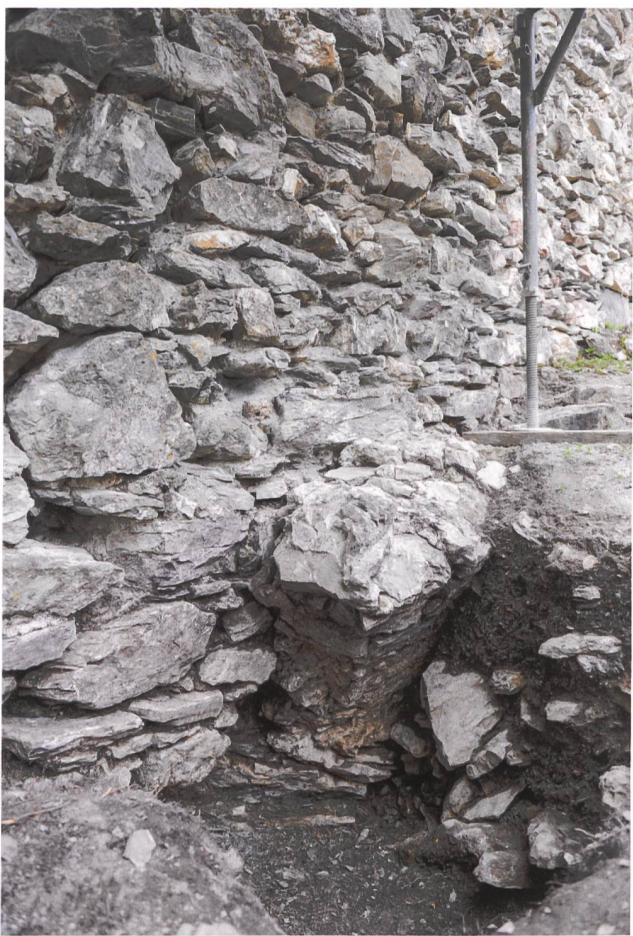
27: Wynegg GR. Keller A, Nordecke, Ansatz des Kreuzgewölbes von Phase 8 (Aufnahme 24.3.2017).

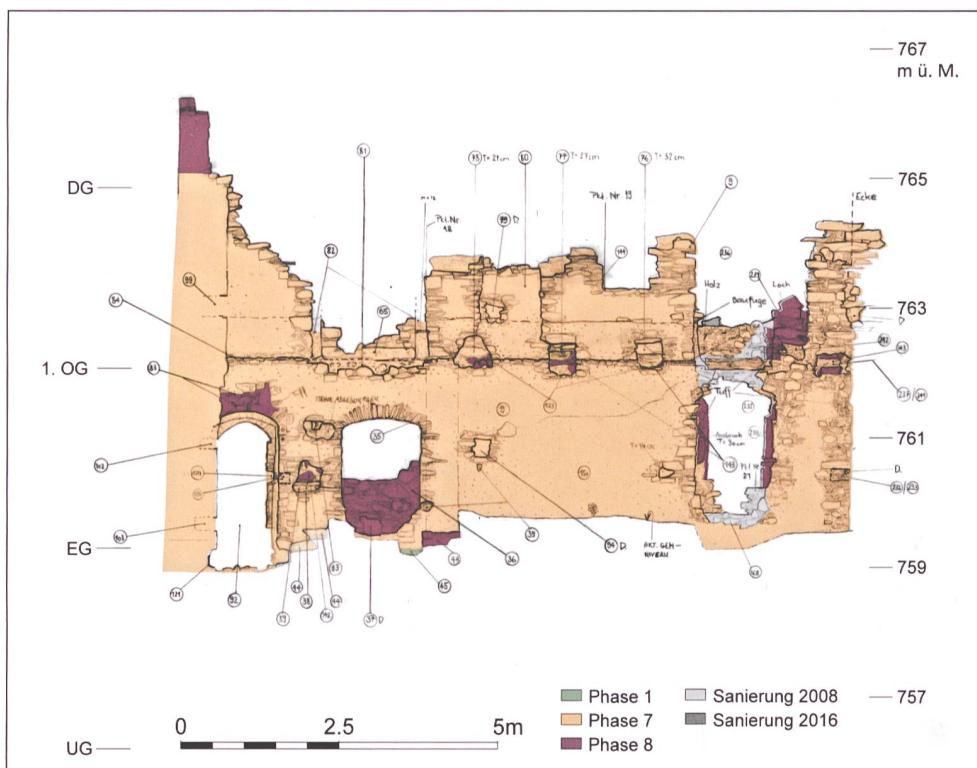
28: Wynegg GR. Sek M5, Ostansicht. Bauphasenplan über analoger Kartierung des Vorzustands.

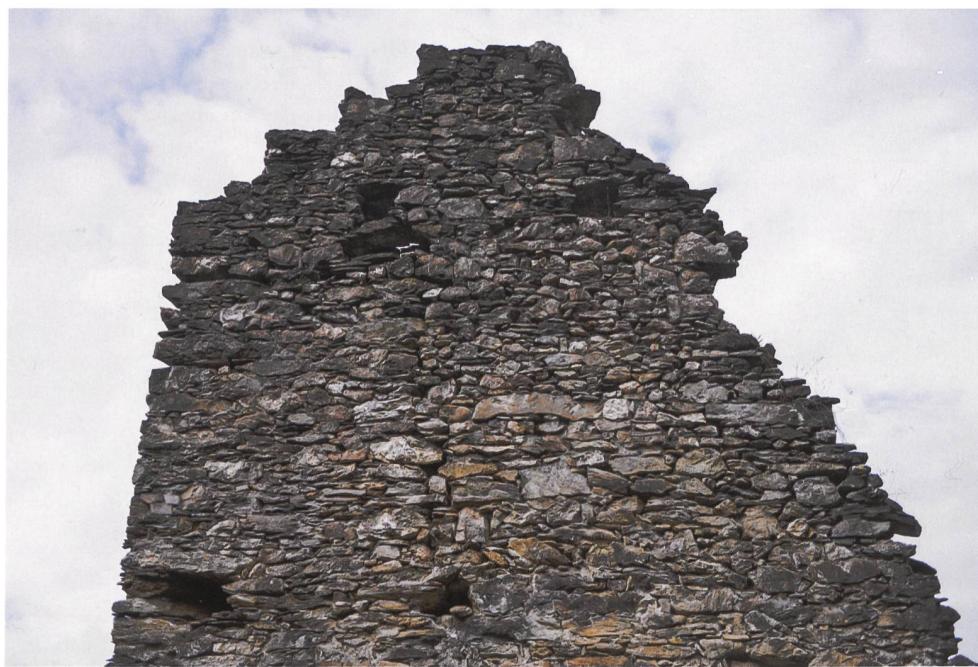
29: Wynegg GR. Sek M4, Südansicht. Detailaufnahme des erhaltenen Stufengiebels (Aufnahme 10.8.2016).

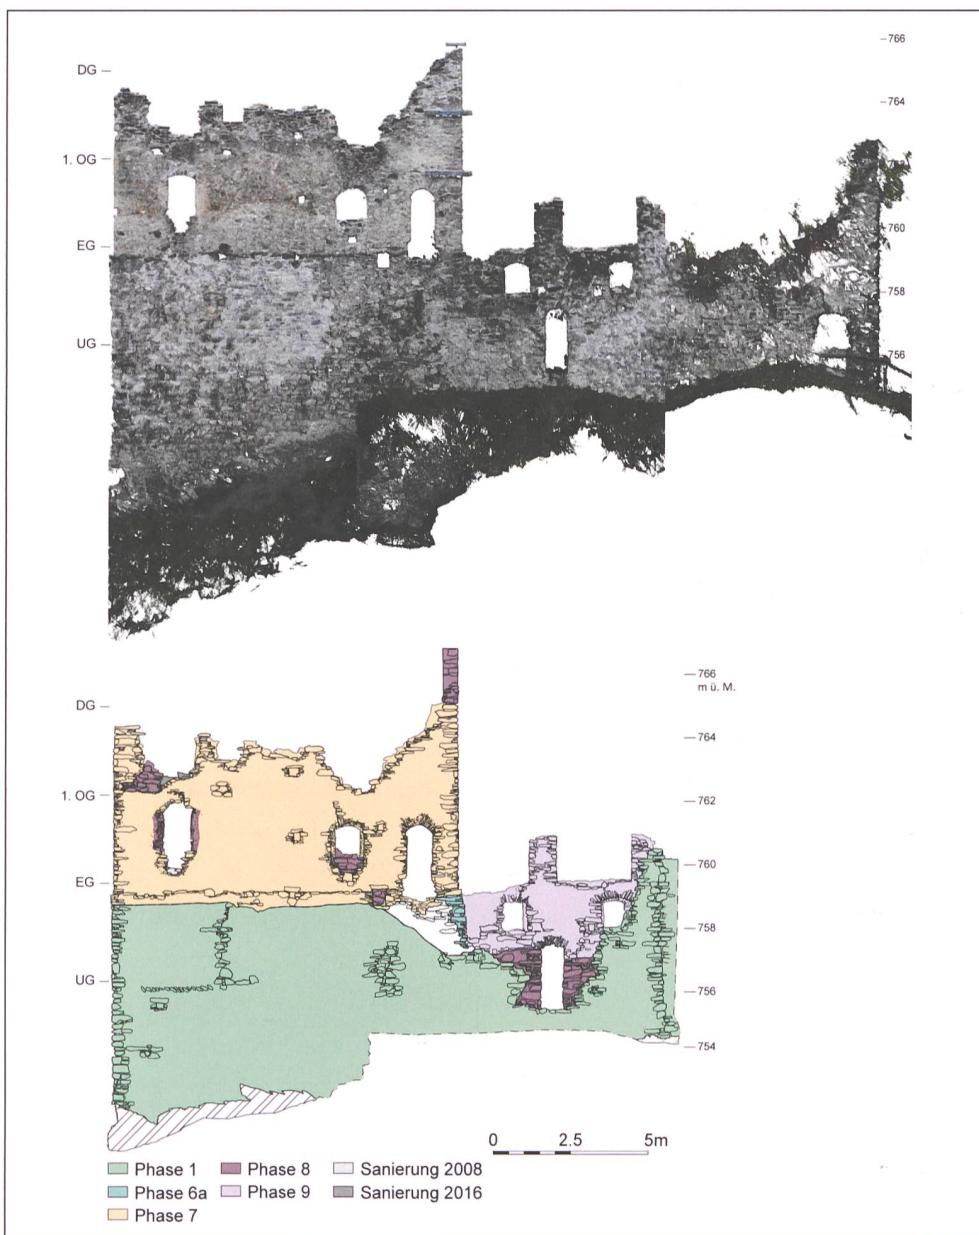
30: Wynegg GR. Sek M5, M3, Westansicht. Orthogonale Ansicht des Nachzustands abgeleitet aus 3D-Punktwolke (Photogrammetrie) und Bauphasenplan basierend auf Kartierung des Vorfzustands.
