«... ein lustig Schlößlein ...»

Ein Beitrag zur Bauuntersuchung 2016/17 auf der Burgruine Wynegg, Malans GR

von Yolanda Alther und Christoph Walser

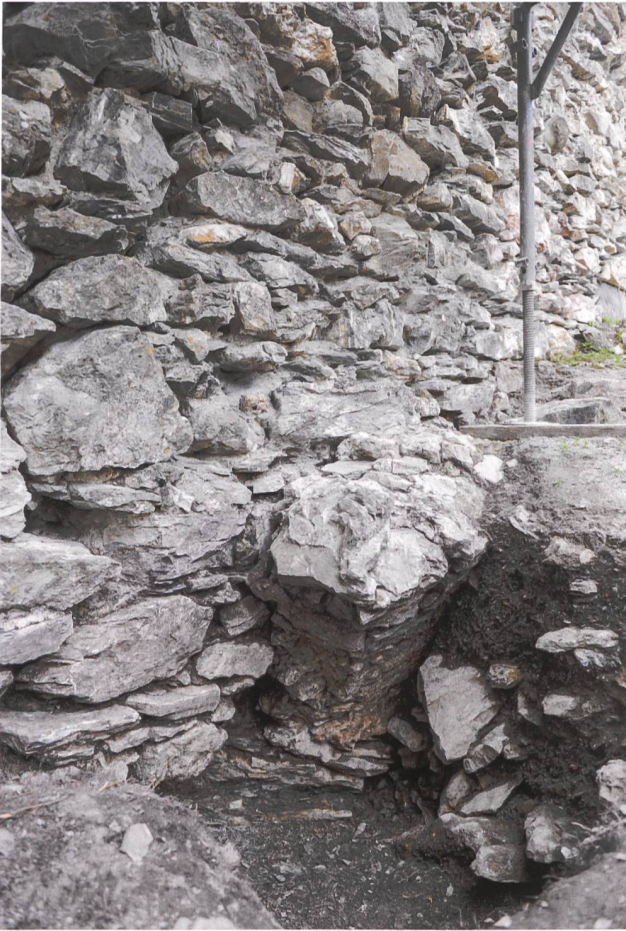
27: Wynegg GR. Keller A, Nordecke, Ansatz des Kreuzgewölbes von Phase 8 (Aufnahme 24.3.2017).

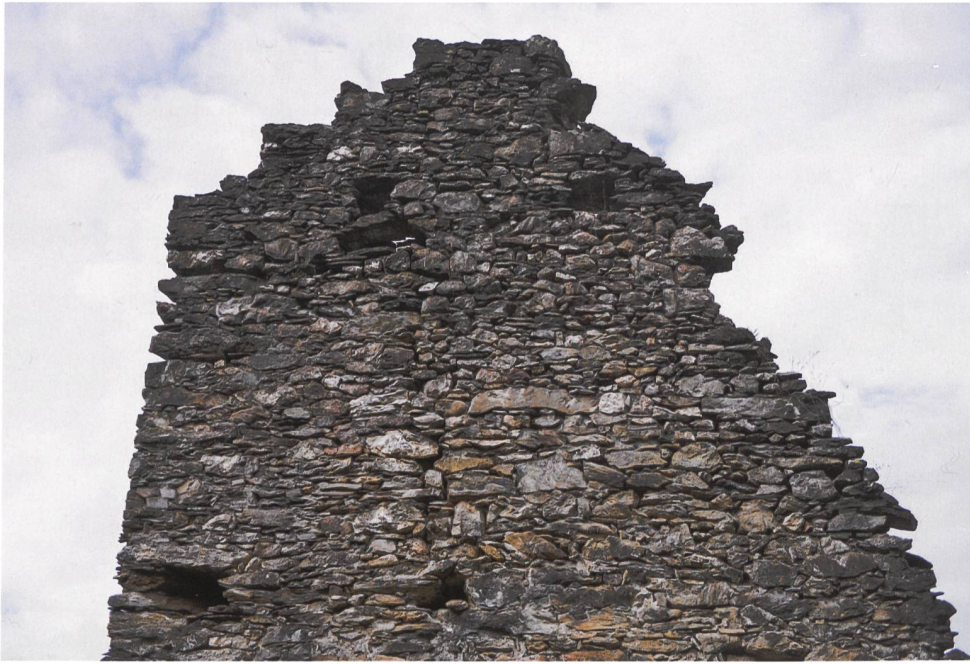
29: Wynegg GR. Sek M4, Südansicht. Detailaufnahme des erhaltenen Stufengiebels (Aufnahme 10.8.2016).
