«... ein lustig Schlößlein ...»

Ein Beitrag zur Bauuntersuchung 2016/17 auf der Burgruine Wynegg, Malans GR

von Yolanda Alther und Christoph Walser

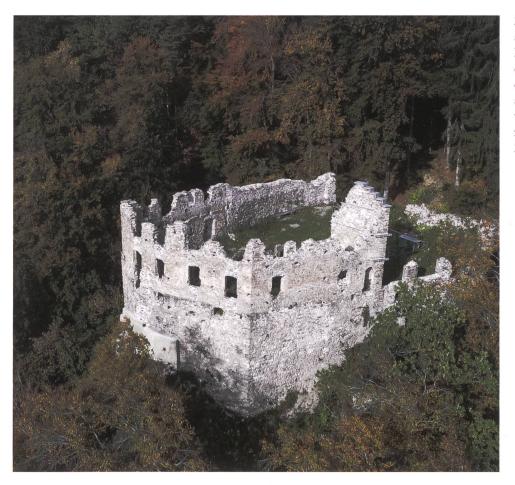
2: Wynegg GR. Luftaufnahme der sanierten Burganlage von Süden. Auf der Aufnahme ist deutlich der horizontale Mauerabsatz mit darüber zurückversetztem Mauerwerk zu sehen (Aufnahme 23.10.2019).

und neuzeitlichem Mauerwerk liegt etwas tiefer. Dieser optische Effekt wird durch den nur auf das Erdgeschoss beschränkten Aussenverputz zusätzlich verstärkt. Hingegen entspricht der auffallend unregelmässige Mauerabsatz auf der West- und Südwestseite einer Baufuge. Hier steht das Mauerwerk des 17. Jh. auf einer gekappten Mauer einer nachmittelalterlichen Umbauphase. Mittlerweile ist der Innenbereich der Anlage aber ein Geschoss hoch von Versturzmaterial überdeckt und von Vegetation überwachsen. Anhand teilweise noch erhaltener Binnenmauern resp. Ansätzen von Binnenmauern lassen sich für die oberen Stockwerke des Wohntrakts mehrere Innenräume nachweisen. Der Hauptzugang erfolgt über die Toranlage im Norden der Umfassungsmauer.

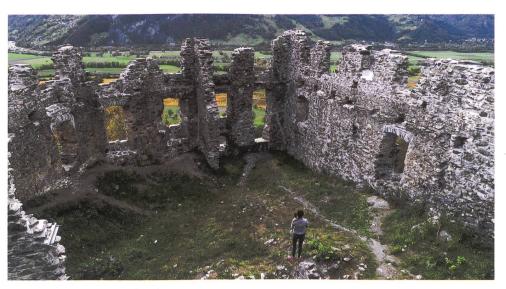
19: Wynegg GR. Übersichtsaufnahme Palas nach Sanierung, Sek M5, M6, M8, M9, nach Süden. Phase 7, Ausbau der Anlage durch Johannes Guler (Aufnahme 23.10.2019).

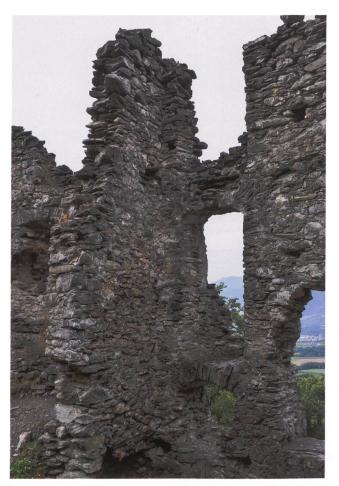
21: Wynegg GR. Detail Mauercharakter vor der Sanierung, Ecke Sek M4/M8, nach Süden (2.8.2016).

In Phase 7 werden die Mauern der vorangegangenen Phasen bis etwa auf Höhe des Kellergeschosses abgebrochen, der Palasbereich wird neu erstellt. Die Stärke des Bruchsteinmauerwerkes beträgt lediglich noch 0,7–0,75 m. Der Mauermörtel zieht flächig an der Aussenfassade auch über das ältere Mauerwerk der Phase 1. Mit kleinen, flachen, an den Mauerwandoberflächen anhaftenden Steinen wurde das Erscheinungsbild insbesondere der Innenfassaden einheitlicher gestaltet (Abb. 21). Auf Höhe des Erdgeschosses wird die Aussenfassade verputzt.

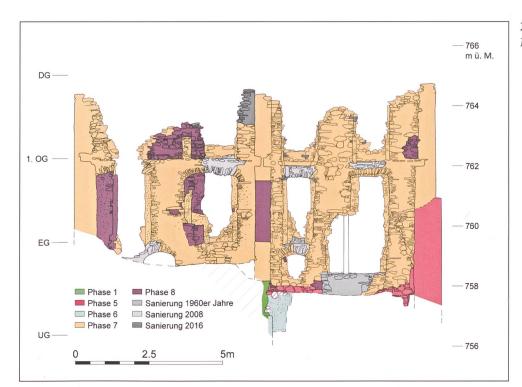
22: Wynegg GR. Sek M6, M8, Südansicht.

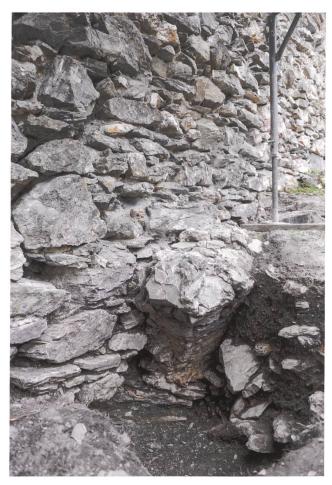
27: Wynegg GR. Keller A, Nordecke, Ansatz des Kreuzgewölbes von Phase 8 (Aufnahme 24.3.2017).

Im Palasbereich kommt es im Keller A zum Einbau eines Kreuzgewölbes, welches das postulierte Tonnengewölbe der Phase 7 ersetzt. Der gut erhaltene Ansatz des Kreuzgewölbes liess sich vor allem im Nordwesten dokumentieren (Abb. 27). Der Einbau des Kreuzgewölbes hat zur Folge, dass die beiden Kellerfenster zugemauert werden. Reste der Zumauerung finden sich in den Laibungen des westlichen Fensters und sind durch die Zeichnungen von Rahn dokumentiert (vgl. Abb. 8). Drei der vier grossen Fenster der Mauer Sek M6 wurden massiv verkleinert und gleichen sich damit den Dimensionen der übrigen Fenster im Westen Sek M8 an, ihre Lichtmasse liegen nun bei ca. 0.9×0.96 m (Abb. 22). Das östliche Fenster des 1. Obergeschosses Sek M6 wird mit einer Zumauerung in Phase 8 aufgegeben und dürfte gemäss der Zeichnung von Rahn weiter nach Osten versetzt worden sein (Abb. 8). Eine weitere Vereinheitlichung der Fassadengliederung wird durch die Verkleinerung der beiden übereinanderliegenden Fenster in der Ostmauer Sek M5 erzielt (Abb. 28). Das kleinere Fenster neben der Öffnung zum postulierten Abortschacht wird vollständig zugemauert. Möglicherweise ist diese Zumauerung mit dem Einbau eines Treppenaufgangs ins 1. Obergeschoss zu verstehen. So finden sich an der Mauer Sek M5 sowie auch an der Mauer Sek M4 mehrere Ausbrüche und Negative im Mauerwerk der Phase 7, die auf einen Treppenlauf hindeuten.

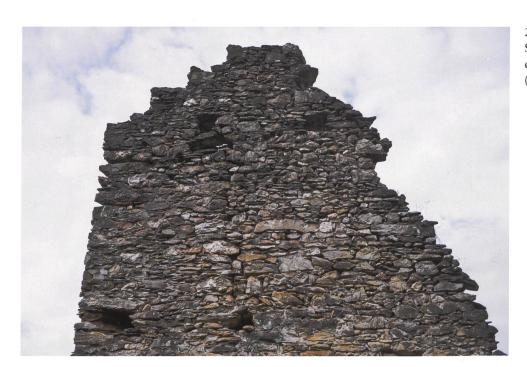
29: Wynegg GR. Sek M4, Südansicht. Detailaufnahme des erhaltenen Stufengiebels (Aufnahme 10.8.2016).
