## Kurzberichte

**Putz GR, Burgruine Castels****Abschluss der Gesamtkonservierung**

## **Acquarossa (-Dongio) TI, Casa dei Pagani Dongio 1**

## Malans GR, Ruine Wynegg

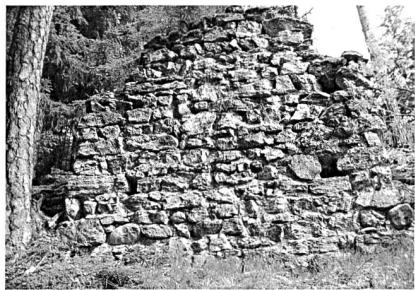
Erst im vergangenen Jahr ist einem grösseren Kreis eine Entdeckung bekannt geworden, welche der Laien-Archäologe Adrian Schürch in der Gemeinde Brienz/Brinzauls GR 2012 gemacht hat. Unmittelbar unterhalb der Burgruine Belfort finden sich auf einer mässig breiten, gegen Süden abfallenden Geländeschulter insgesamt 11 Mauerfragmente, die in Abständen eine ungefähr rechteckige Fläche umschließen. Vier Mauerstücke bilden die Basis im Süden. Entlang der westlichen Geländekante folgen in der Falllinie weitere vier Mauerstücke, während die östliche Geländekante, die den Schluchtrand bildet, bis auf eine kleine Stützmauer des alten Saumwegs, des jetzigen Wanderwegs, unbebaut ist. Dieser quert und teilt das so umgrenzte Gelände ungefähr auf halber Höhe. In der unteren Teilfläche liegen schliesslich noch zwei hangparallele Mauerstücke – das eine davon ist das grösste aller Fragmente, es bricht gegen Westen in einem Winkel ab.

Unmittelbar nordöstlich der von den Mauerteilen umschlossenen Fläche überquert der Saumweg das tief eingeschneidene Tobel auf einer Steinbogenbrücke. An den beiden Stellen, wo der Weg die Grenzen der ummauerten Fläche überschreitet, sind Torsituationen zu erahnen, ohne dass jedoch Mauern oder Felsbearbeitungen zu sehen sind. Die westliche Reihe der Mauerfragmente ist derart ins Gelände gesetzt, dass zwar eine taktische Umgehung im kriegerischen Sinn nicht verunmöglicht ist, jedoch der Saumver-

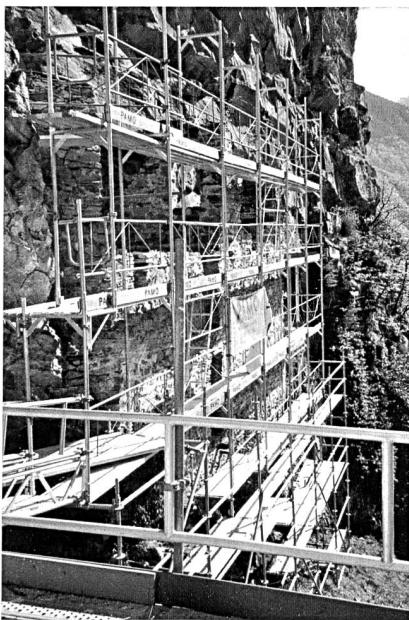
Die beiden Case dei Pagani mit dem umfangreichsten Baubestand sind jene über Dongio und über Malvaglia, beide im Kulturgüterschutz-Inventar als von nationaler Bedeutung eingestuft. Gleichzeitig weisen bzw. wiesen beide gefährliche bauliche Schäden auf, Ankündigung grosser Verluste durch Einsturz. Während auf Malvaglia Auswitterungen im Fundamentbereich die Standsicherheit in Frage stellen, waren es auf Dongio vor

allem ein vom Felsüberhang abgelöstes Felsstück, das den Mittelteil des Baues zu zertrümmern drohte; zudem gefährdeten Mauerausbrüche und ausgewitterte Fugen weitere Teile des Bestandes. 2017 hat die Bürgergemeinde Dongio mit finanzieller Unterstützung der Gemeinden Acquarossa TI und Uetikon am See ZH sowie der Stiftung Pro Patria ihr Baudenkmal gesichert. Eine kleine Solarstromanlage beleuchtet nachts den Bau, und der für die Bauarbeiten hergerichtete Pfad ermöglicht es, auf eigene Gefahr bis an den Fuss des Felsbandes zu gelangen, auf dem der Bau errichtet ist.

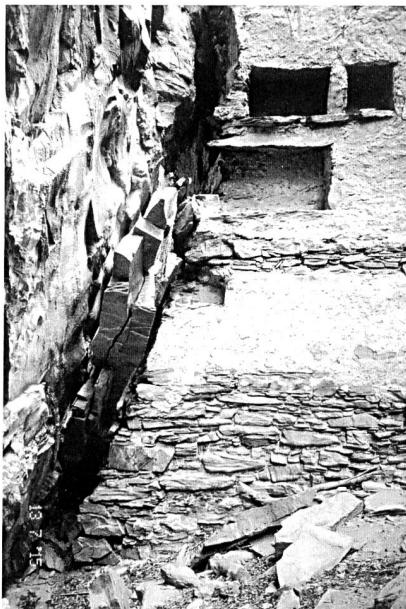
Eine Projektskizze mit Kostenschätzung für die drei Teile der Anlage, den Wohnbau der Burg, das Burgpaffenhaus und den Torbau, wurde 2015 in Auftrag ge-

geben. Nun wurde 2018 eine erste kleine, aber wichtige Verbesserung erreicht: Felsplatten, die sich von der Felswand gelöst hatten und durch weitere Bewegung das Burgpaffenhaus zu zerstören drohten, wurden von Baumeister H. Thöny entfernt. Weitere Sicherungsmassnahmen sind im Gespräch, so vor allem der westliche Mauerabbruch des Wohnbaues. In diesem Bereich wurde bereits 1986 ein labiler Fenstersturz, von dem grössere Bauteile abhängen, durch Galliard/Högl gesichert. Der Zerfall an der Abbruchkante, vorangetrieben durch das an dieser Stelle vom Felsüberhang abtropfende Wasser, geht aber weiter.

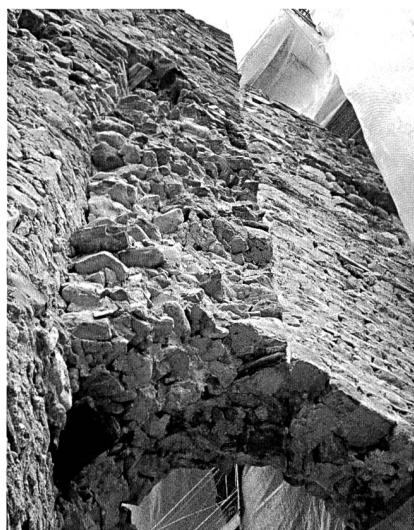
In der Mitte das «hängende» Mauerstück von 957d

Das Baujahr 957 des eigentlichen Kernbaus der heutigen Anlage, von dem sich nur ein kleines, aber aussagekräftiges Fragment erhalten hat, lässt aufhorchen nicht nur wegen des hohen Alters an sich, sondern auch wegen der Gleichzeitigkeit mit dem 958–960 erbauten sog. Plantaturm im Kloster St. Johann in Müstair. Stefanie Steiner-Osimitz nimmt wohl aus diesem Grunde an, dass Bischof Hartbert nicht nur im Müstairer Kloster sondern auch auf der Burg Ramosch der Bauherr war.<sup>2</sup> Im Gegensatz dazu führt Anna-Maria Deplazes-Haefliger den Besitz der Herren von Ramosch und damit den Bau von 957 auf die Herren von Tarasp zurück: «Da sie [die Burg] ein Eigengut war, ist eine Übertragung aus dem Besitz der Kirche Chur sehr unwahrscheinlich. Viel eher kam sie wohl durch Erbschaft oder durch Heirat vor der Mitte des 12. Jahrhunderts

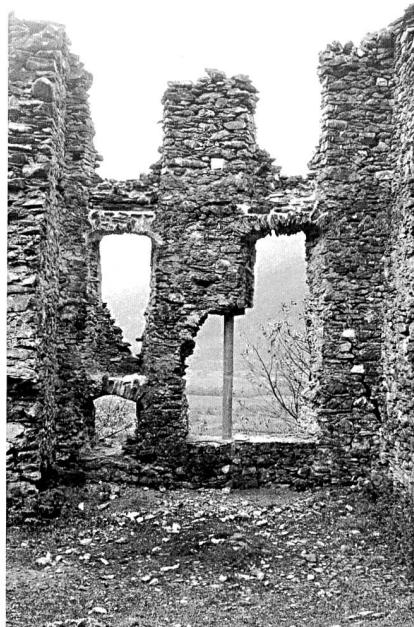
rend die schlanken, von hohen Fensterreihen durchbrochenen Mauern über dem Innenniveau barocker Bestand sind, welcher das heutige Bild vor allem prägt. Dieses Mauerwerk ist kleinteilig und von feinkörnigem, oft wenig festem Mörtel gebunden, weshalb die Mauerkrone durch Verwitterung in merklichem Tempo fortschreitend abgetragen wurden. In der westlichen Ecke der Anlage sind außerdem zwei vertikale Risse vorhanden, welche ein anfänglich unbekanntes Fundationsproblem anzeigen. Finanziert aus dem ersten regierungsrätlichen «Burgenbeschluss», konnte 2008 als Notsicherung an dieser Stelle eine Pendelstütze eingesetzt werden (Projekt P. und L. Högl, Ausführung Galliard Bau AG, M. Galliard). Diese war so konzipiert, dass sie den zwei Fensterachsen breiten Fassadenteil, dessen Einsturz sich abzeichnete, stützte und gleichzeitig die Mauerwerksverformung in den beiden Rissen mitvollziehen konnte. Außerdem wurde das Stützelement so dimensioniert und eingefügt, dass es deutlich den Eindruck einer Krücke erweckte. Der «hinkende Bote» sollte damit dem Betrachter die Notwendigkeit einer umfangreichen Konservierungsmaßnahme deutlich signalisieren. Eine reale Zustandskontrolle wurde daneben durch einige auf den Rissen angebrachte Mörtelsiegel eingerichtet. Die Ruine musste schliesslich aus Sicherheitsgründen für Besucher gesperrt werden.

- Stützung und Verankerung des verbliebenen Teils der barocken Giebelmauer. Wahrscheinlich wegen des uneinheitlichen Baugrundes auf dem Trümmerfeld des mittelalterlichen Bestandes war ein grosser Teil dieser Wand eingestürzt, die jetzt in einem Überhang endete. Beim Freilegen der Fundamente zeigte sich, dass diese stellenweise tatsächlich ins Leere ließen. Dem Überhang wurde ein stützender Mauerkeil vorgemauert, dem als Auflager ein unterirdischer Bogen gegeben wurde. Der anschliessende Teil der Aussenmauer wurde einbezogen, damit die Ankerstäbe ein solides Auflager fanden.
- An der Westecke mit den beiden Rissen und dem Stützenprovisorium von

2008 zeigte sich ab Gerüst, dass ein Teil des Fundamentfelsens ins Rutschen geraten war, wesentlich wegen dicker Baumwurzeln, die in den stark geschichteten Bündnerschiefer eingedrungen waren. Eine umfangreiche Felssicherung war deshalb nötig, bestehend aus einem in der Tiefe des Burgfelsens verankerten Betonkragen.

- Die teilweise stark durchfensterten Aussenmauern konnten in üblicher Weise gesichert werden, mit der zurückhaltenden Vermörtelung ausgewitterter Fugen und neuen Mauerkronen, deren Entwässerung wo möglich durch Speier verbessert wurde.
- Abschrankungen in genügend grossem Abstand wurden ausserhalb der hoch aufragenden Mauercke im Osten und entlang der äusserst labilen Nordfassade eingerichtet.
