# Bauten des 14.–17. Jahrhunderts in der Altstadt von Steckborn TG

von Martin Hüeblin

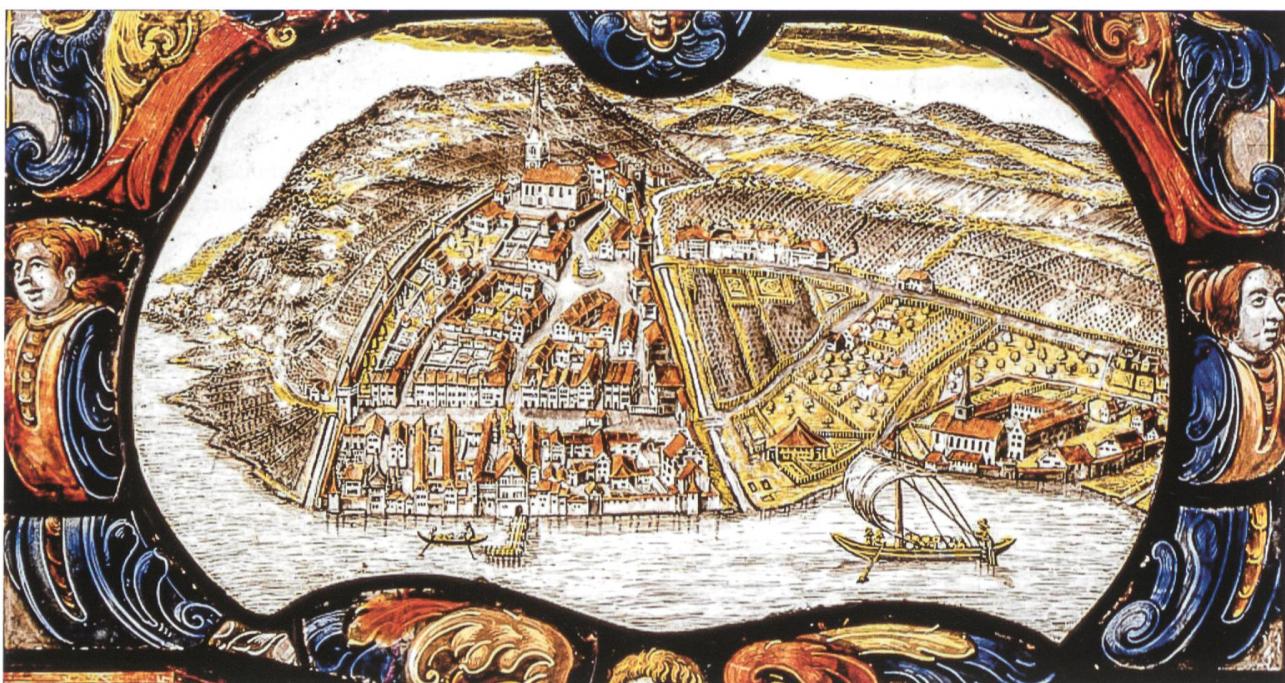
1: Steckborn TG. Ausschnitt aus der Stadtscheibe von 1667. Ansicht der Stadt von Norden.

Das Aussehen der Stadt vor 1600 dürfte stark abweichen von der ersten Darstellung Steckborns auf der Stadtscheibe von 1667 (siehe Abb. 1). Die geschlossenen Häuserzeilen an der Kirchgasse und Seestrasse mit 3-geschossigen Riegelbauten, die noch heute das Stadtbild prägen, dürften mehrheitlich erst ab Ende des 16. Jh. entstanden sein, wie z.B. Kirchgasse 7 und Seestrasse 99. Wenn man auch noch alle untersuchten «eingeschobenen Bauten» weglässt, ergibt sich ein ganz anderes Bild der Altstadt. Bauuntersuchungen zeigen, dass vor 1600 wohl mehrheitlich mit 2-stöckigen Gebäuden zu rechnen ist, ausser in den «Hofanlagen», wo auch 3-geschossige Häuser nachgewiesen sind. Zwischen den einzelnen Wohnbauten sind grössere Abstände zu vermuten, wie das auch noch heute teilweise der Fall ist. Ob diese Flächen früher mit einfachen Holzhäusern oder Scheunen/Ställen überbaut waren, konnte archäologisch noch nicht festgestellt werden. Tatsache ist, dass sich an den Gebäuden des 15. und 16. Jh. Erweiterungen oder Neubauten nachweisen lassen, die diese leeren Flächen, entlang der bestehenden Häuserzeilen, im 17. und 18. Jh. sukzessive belegen. Andere grosse Flächen innerhalb der Altstadt, z.B. im östlichen Teil des Bachrains und vor

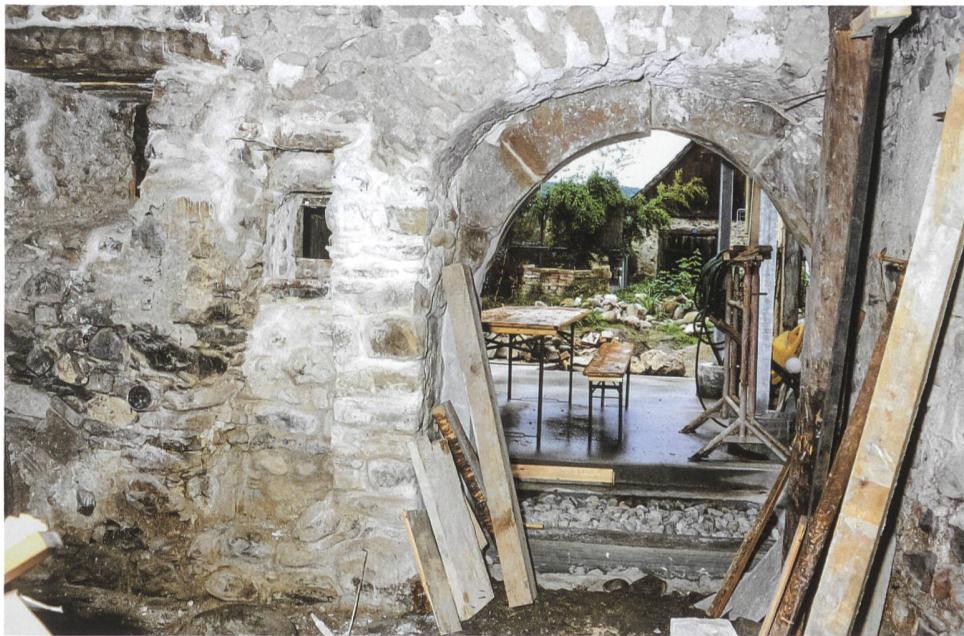
2: Steckborn TG. Seestrasse 96. Torbogen und Scharte des Mauergevierts, Blick von innen nach Norden.

Dieses Gebäude weist, Stand 2020, die ältesten Bauteile eines Wohnhauses in der Altstadt auf (Abb. 2).<sup>4</sup> Im hinteren Hausteil ist als Kern der Anlage ein zweistöckiges Mauergeviert von  $5 \times 6,4$  m Innenmaß erhalten, mit grossem seeseitigem Rundbogenportal. Erdgeschoss und 1. Obergeschoss sind gemauert, darauf aufgesetzt ist ein Fachwerkgeschoss. Die Wandstärke im Erdgeschoss beträgt 85 cm und besteht aus lagig gefügtem Kieselmauerwerk, teilweise in Ährenverband. Der Bindemörtel ist grobsandig und lässt die Steinköpfe sichtbar, die meist brandgerötet sind. Ein angekohlter Sturzbalken im Erdgeschoss, an den der originale Mörtel anstreicht, konnte um 1320 datiert werden. Der Ständer einer ehemaligen Bohlenwand im 1. Obergeschoss weist ein Dendrodatum 1390 auf. Für die Hölzer des 2. Obergeschosses resultiert ein Datum 1512; dieses Fachwerkgeschoss wurde vermutlich als Ersatz nach einem Brand errichtet.

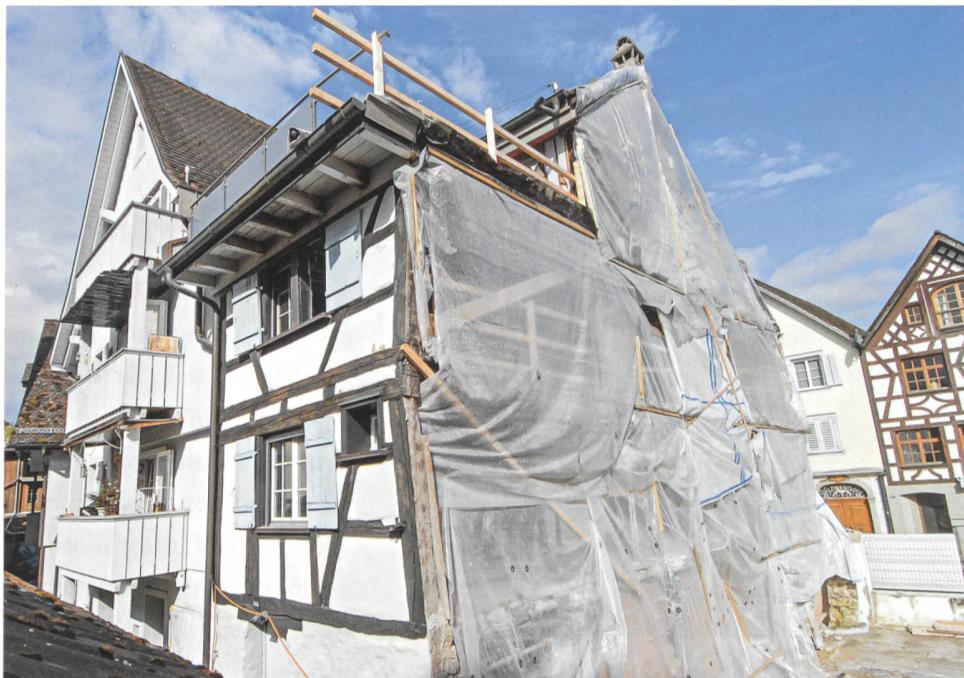
3: Steckborn TG. Seestrasse 105, Südfassade. Teile der Fassade konnten auf 1422 datiert werden.

Es handelt sich um das Haus mit der beim Brand 2015 verlorenen Ostmauer (Abb. 3).<sup>7</sup> Die Hauptbauphase

dieses Gebäudes liegt im 17. Jh. (um 1633). Teile der südseitigen Riegel-Aussenwand konnten jedoch auf 1422 datiert werden. Vermutlich ursprünglich ein 2-Raum-tiefes Riegelhaus, das um 1633 in ein 3-teiliges Gebäude umgebaut wurde, unter Beibehaltung der südlichen Außenwand aus dem Beginn des 15. Jh.

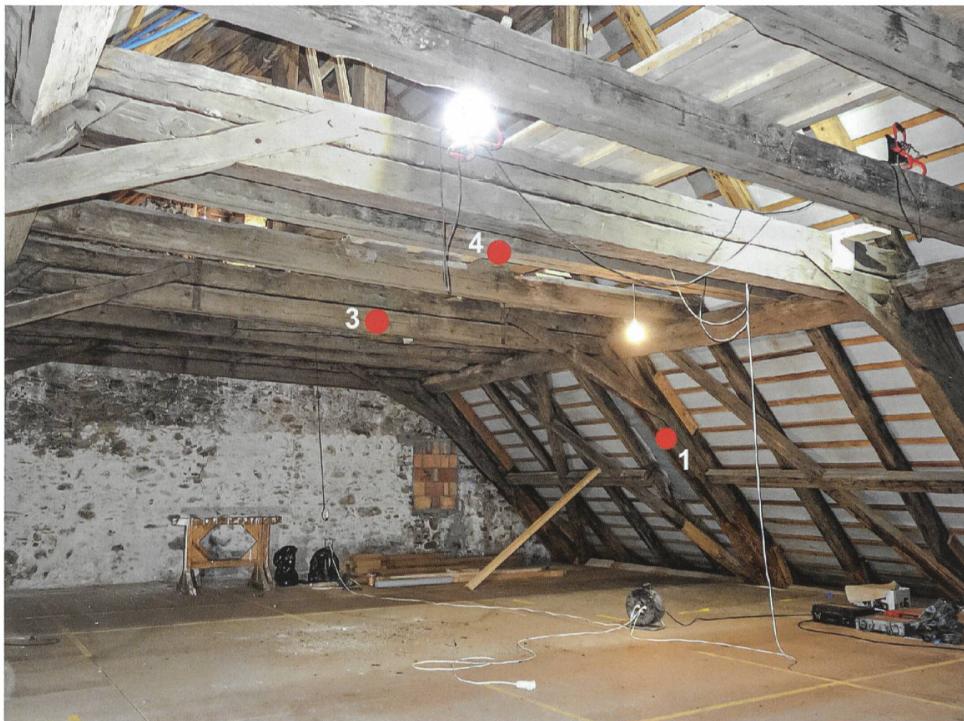
5: Steckborn TG. Kirchgasse 7. Ansicht des liegenden Dachstuhls von 1591/92.

Für dieses Haus zeigen alle Holzproben vom Erdgeschoss bis zum Dachstuhl eine einheitliche Bauphase 1591/92 (Abb. 5).<sup>10</sup> Vor allem der gut erhaltene liegende Dachstuhl ist sehr eindrücklich. Hier verweist das Anbringen der Holznägel auf der Aussenseite des 1. Binders darauf, dass die Aufmauerung der Giebelmauer in Dachbereich erst nach dem Aufrichten des Dachstuhls erfolgte.

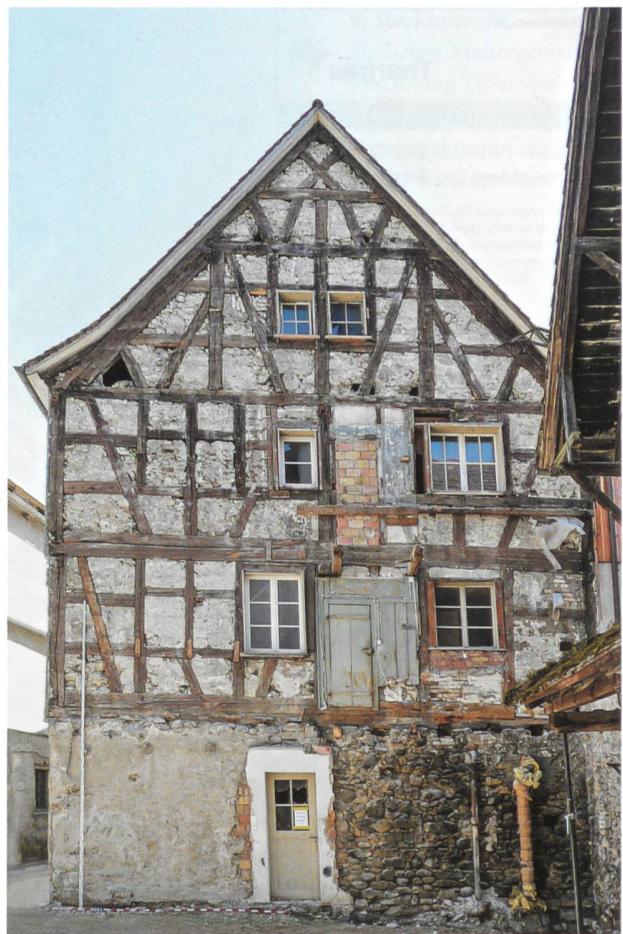
7: Steckborn TG. Seestrasse 84. Nordfassade der Schmitte, datiert 1647/48.

Die «Schmitte/Zeughaus» (Abb. 7)<sup>20</sup> ist ebenfalls ein städtischer Bau von 1647/48.<sup>21</sup> In der Art sehr ähnlich wie beim «Kaufhaus», war im Erdgeschoss ursprünglich das Zeughaus, und in den Obergeschossen befanden sich städtische Wohnungen. Unter dem entfernten Verputz der Nordfassade kam die fast unberührte Riegelfassade von 1648 zum Vorschein, die jedoch beim Umbau 2016 aus isolationstechnischen Gründen wieder zugedeckt wurde. Ähnlich wie an der Seestrasse 82 sind auch hier fast alle Böden, Decken und Riegelwände noch original erhalten und auch der Dachstuhl datiert in die Erbauungszeit des Hauses. Im nördlichen Teil des Erdgeschosses konnte die massive, lagig aus Bollensteinen gemauerte Ostwand des Nachbarhauses Seestrasse 86 dokumentiert werden. Im gleichen Raum ist auch die Kopfsteinpflasterung (Rollierung) des Kellerbodens mit

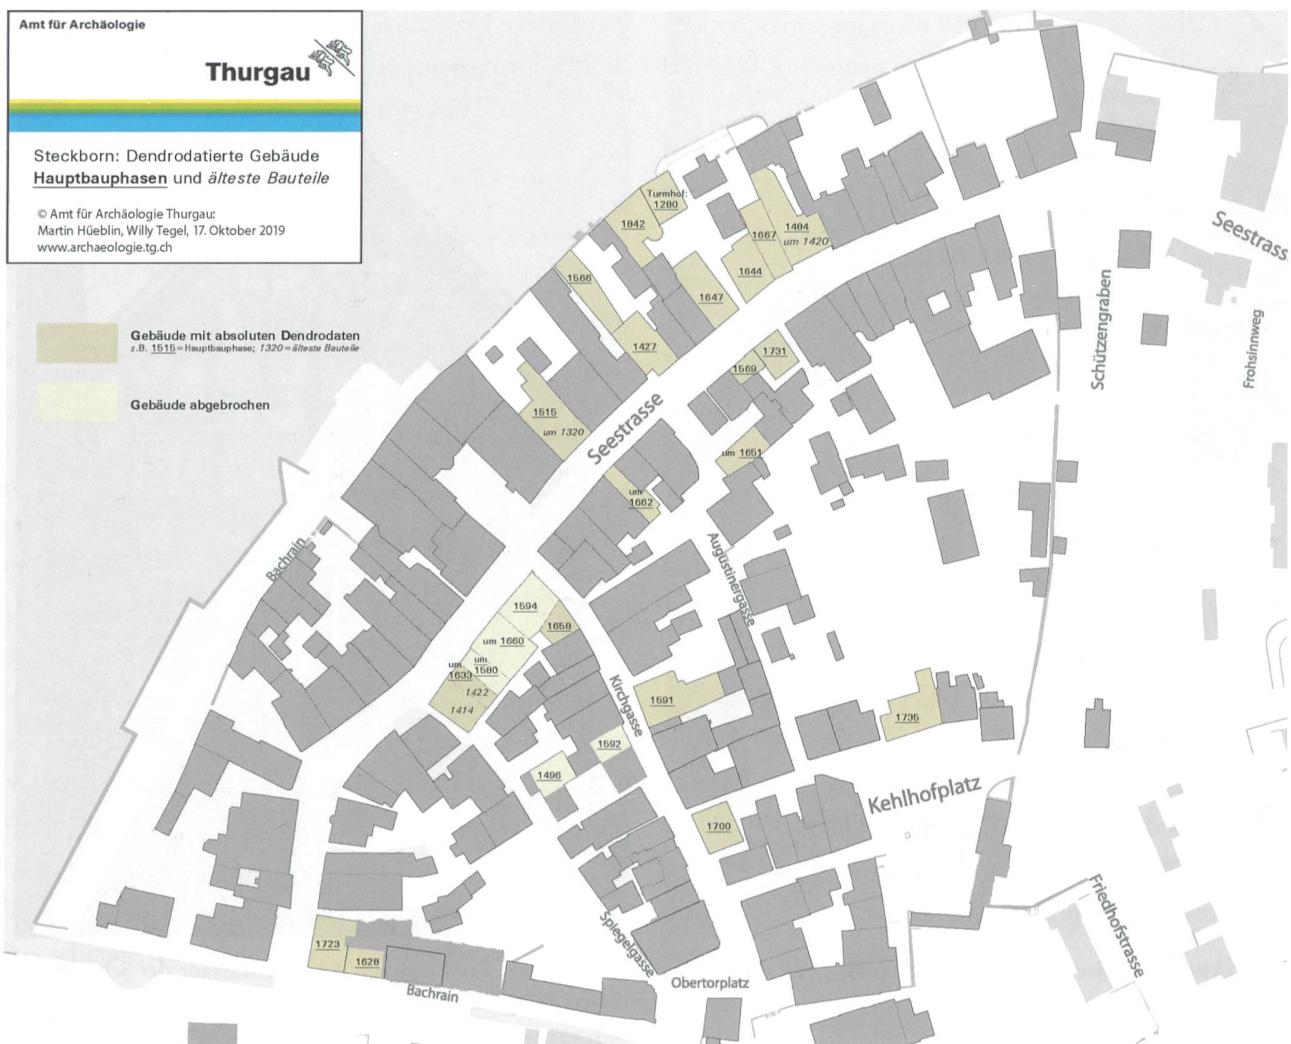
8: Steckborn TG. Dendrodatierte Gebäude in der Altstadt von Steckborn: fett gedruckt die Hauptbauphase; kursiv die ältesten Bauteile.

Altstadt. Der hier abgebildete Dendroplan (Abb. 8) zeigt alle bis heute dendrodatierten Häuser mit dem Jahr der jeweiligen Hauptbauphase (fett gedruckt) und dem Datum von älteren Bauteilen (kursiv, sofern vorhanden).
