Band: 25 (2020)

Artikel: Bauten des 14.-17. Jahrhunderts in der Altstadt von Steckborn TG

Autor: Hüebli, Martin

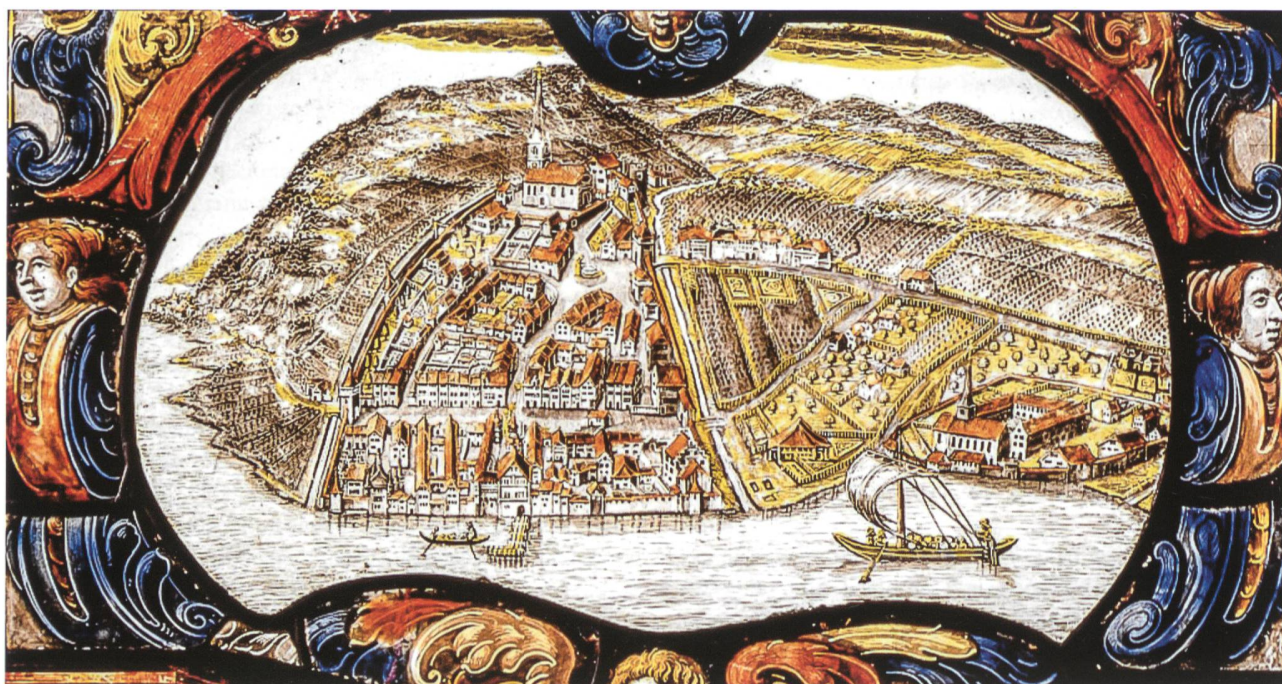
1: Steckborn TG. Ausschnitt aus der Stadtscheibe von 1667. Ansicht der Stadt von Norden.

Das Aussehen der Stadt vor 1600 dürfte stark abweichen von der ersten Darstellung Steckborns auf der Stadtscheibe von 1667 (siehe Abb. 1). Die geschlossenen Häuserzeilen an der Kirchgasse und Seestrasse mit 3-geschossigen Riegelbauten, die noch heute das Stadtbild prägen, dürften mehrheitlich erst ab Ende des 16. Jh. entstanden sein, wie z.B. Kirchgasse 7 und Seestrasse 99. Wenn man auch noch alle untersuchten «ingeschobenen Bauten» weglässt, ergibt sich ein ganz anderes Bild der Altstadt. Bauuntersuchungen zeigen, dass vor 1600 wohl mehrheitlich mit 2-stöckigen Gebäuden zu rechnen ist, ausser in den «Hofanlagen», wo auch 3-geschossige Häuser nachgewiesen sind. Zwischen den einzelnen Wohnbauten sind grössere Abstände zu vermuten, wie das auch noch heute teilweise der Fall ist. Ob diese Flächen früher mit einfachen Holzhäusern oder Scheunen/Ställen überbaut waren, konnte archäologisch noch nicht festgestellt werden. Tatsache ist, dass sich an den Gebäuden des 15. und 16. Jh. Erweiterungen oder Neubauten nachweisen lassen, die diese leeren Flächen, entlang der bestehenden Häuserzeilen, im 17. und 18. Jh. sukzessive belegen. Andere grosse Flächen innerhalb der Altstadt, z.B. im östlichen Teil des Bachrains und vor

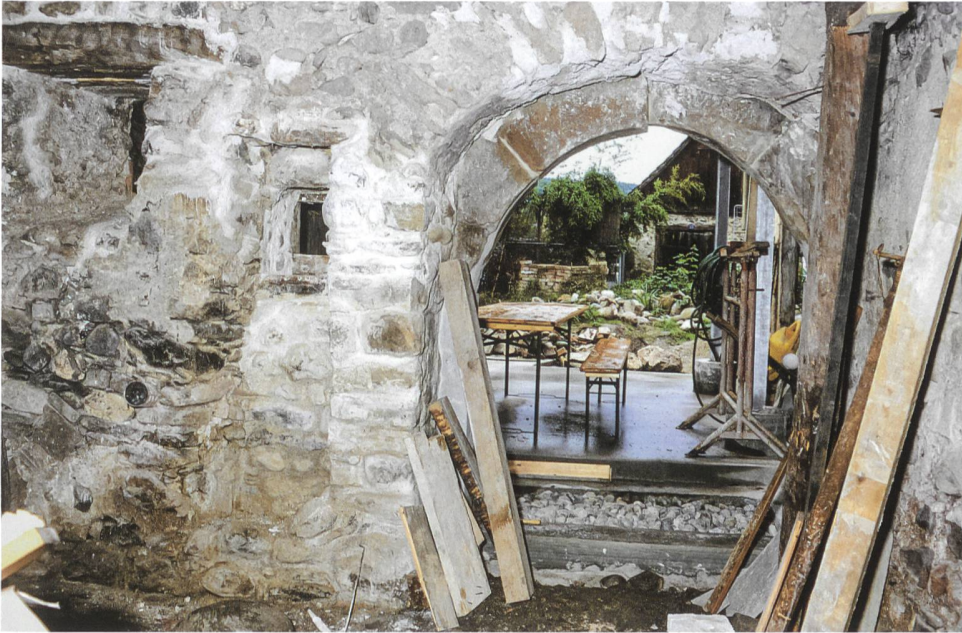
2: Steckborn TG. Seestrasse 96. Torbogen und Scharte des Mauergevierts, Blick von innen nach Norden.

Dieses Gebäude weist, Stand 2020, die ältesten Bauteile eines Wohnhauses in der Altstadt auf (Abb. 2).⁴ Im hinteren Hausteil ist als Kern der Anlage ein zweistöckiges Mauergeviert von 5 × 6,4 m Innenmass erhalten, mit grossem seeseitigem Rundbogenportal. Erdgeschoss und 1. Obergeschoss sind gemauert, darauf aufgesetzt ist ein Fachwerkgeschoss. Die Wandstärke im Erdgeschoss beträgt 85 cm und besteht aus lagig gefügtem Kieselmauerwerk, teilweise in Ährenverband. Der Bindemörtel ist grobsandig und lässt die Steinköpfe sichtbar, die meist brandgerötet sind. Ein angekohelter Sturzbalken im Erdgeschoss, an den der originale Mörtel anstreicht, konnte um 1320 datiert werden. Der Ständer einer ehemaligen Bohlenwand im 1. Obergeschoss weist ein Dendrodatum 1390 auf. Für die Hölzer des 2. Obergeschosses resultiert ein Datum 1512; dieses Fachwerkgeschoss wurde vermutlich als Ersatz nach einem Brand errichtet.

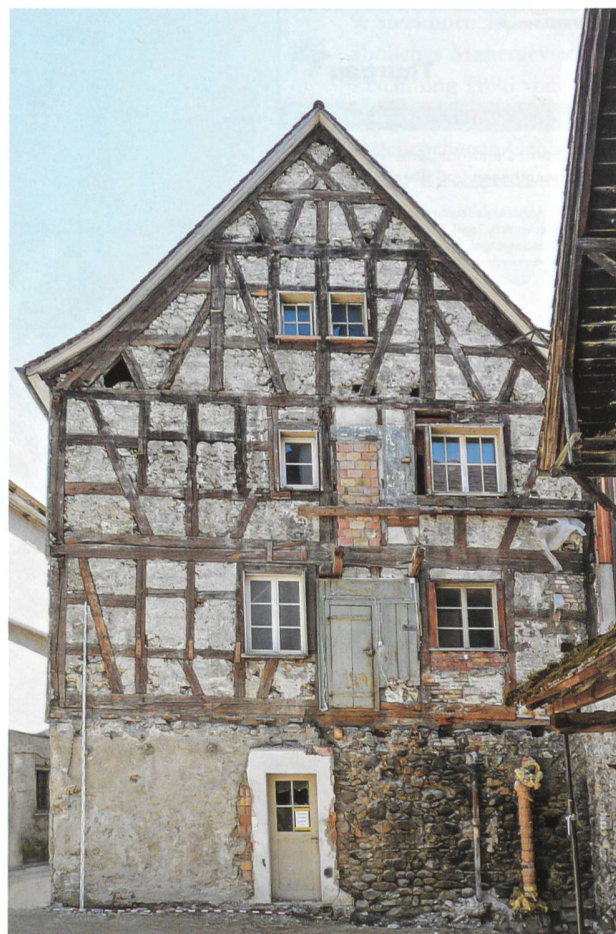
7: Steckborn TG. Seestrasse 84. Nordfassade der Schmitte, datiert 1647/48.

Die «Schmitte/Zeughaus» (Abb. 7)²⁰ ist ebenfalls ein städtischer Bau von 1647/48.²¹ In der Art sehr ähnlich wie beim «Kaufhaus», war im Erdgeschoss ursprünglich das Zeughaus, und in den Obergeschossen befanden sich städtische Wohnungen. Unter dem entfernten Verputz der Nordfassade kam die fast unberührte Riegelfassade von 1648 zum Vorschein, die jedoch beim Umbau 2016 aus isolationstechnischen Gründen wieder zugedeckt wurde. Ähnlich wie an der Seestrasse 82 sind auch hier fast alle Böden, Decken und Riegelwände noch original erhalten und auch der Dachstuhl datiert in die Erbauungszeit des Hauses. Im nördlichen Teil des Erdgeschosses konnte die massive, lagig aus Bollensteinen gemauerte Ostwand des Nachbarhauses Seestrasse 86 dokumentiert werden. Im gleichen Raum ist auch die Kopfsteinpflasterung (Rollierung) des Kellerbodens mit
