Artikel: Bauten des 14.-17. Jahrhunderts in der Altstadt von Steckborn TG

Bauten des 14.-17. Jahrhunderts in der Altstadt von Steckborn TG

von Martin Hüeblin

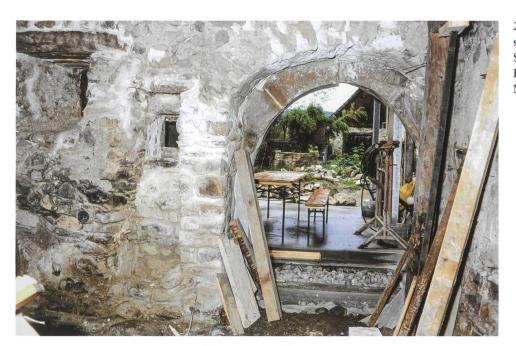
2: Steckborn TG. Seestrasse 96. Torbogen und Scharte des Mauergevierts, Blick von innen nach Norden.

Dieses Gebäude weist, Stand 2020, die ältesten Bauteile eines Wohnhauses in der Altstadt auf (Abb. 2).4 Im hinteren Hausteil ist als Kern der Anlage ein zweistöckiges Mauergeviert von 5 × 6,4 m Innenmass erhalten, mit grossem seeseitigem Rundbogenportal. Erdgeschoss und 1. Obergeschoss sind gemauert, darauf aufgesetzt ist ein Fachwerkgeschoss. Die Wandstärke im Erdgeschoss beträgt 85 cm und besteht aus lagig gefügtem Kieselmauerwerk, teilweise in Ährenverband. Der Bindemörtel ist grobsandig und lässt die Steinköpfe sichtbar, die meist brandgerötet sind. Ein angekohlter Sturzbalken im Erdgeschoss, an den der originale Mörtel anstreicht, konnte um 1320 datiert werden. Der Ständer einer ehemaligen Bohlenwand im 1. Obergeschoss weist ein Dendrodatum 1390 auf. Für die Hölzer des 2. Obergeschosses resultiert ein Datum 1512; dieses Fachwerkgeschoss wurde vermutlich als Ersatz nach einem Brand errichtet.

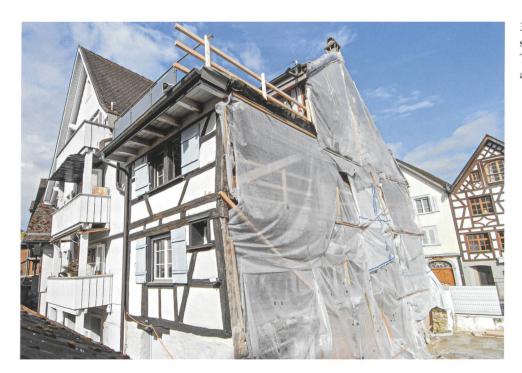
3: Steckborn TG. Seestrasse 105, Südfassade. Teile der Fassade konnten auf 1422 datiert werden.

Es handelt sich um das Haus mit der beim Brand 2015 verlorenen Ostmauer (Abb. 3).⁷ Die Hauptbauphase

dieses Gebäudes liegt im 17. Jh. (um 1633). Teile der südseitigen Riegel-Aussenwand konnten jedoch auf 1422 datiert werden. Vermutlich ursprünglich ein 2-Raumtiefes Riegelhaus, das um 1633 in ein 3-teiliges Gebäude umgebaut wurde, unter Beibehaltung der südlichen Aussenwand aus dem Beginn des 15. Jh.

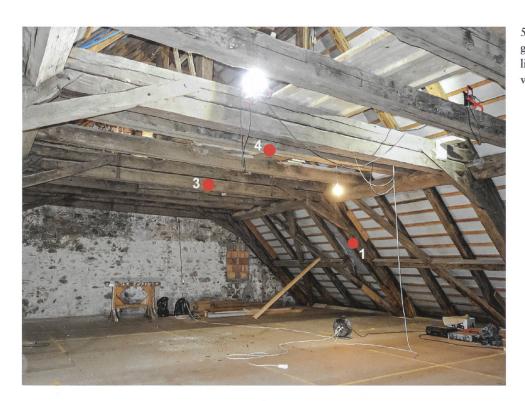
5: Steckborn TG. Kirchgasse 7. Ansicht des liegenden Dachstuhls von 1591/92.

Für dieses Haus zeigen alle Holzproben vom Erdgeschoss bis zum Dachstuhl eine einheitliche Bauphase 1591/92 (Abb. 5). 10 Vor allem der gut erhaltene liegende Dachstuhl ist sehr eindrücklich. Hier 'verweist das Anbringen der Holznägel auf der Aussenseite des 1. Binders darauf, dass die Aufmauerung der Giebelmauer in Dachbereich erst nach dem Aufrichten des Dachstuhls erfolgte.

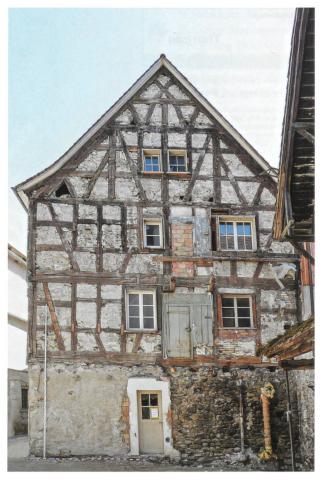
7: Steckborn TG. Seestrasse 84. Nordfassade der Schmitte, datiert 1647/48.

Die «Schmitte/Zeughaus» (Abb. 7)20 ist ebenfalls ein städtischer Bau von 1647/48.21 In der Art sehr ähnlich wie beim «Kaufhaus», war im Erdgeschoss ursprünglich das Zeughaus, und in den Obergeschossen befanden sich städtische Wohnungen. Unter dem entfernten Verputz der Nordfassade kam die fast unberührte Riegelfassade von 1648 zum Vorschein, die jedoch beim Umbau 2016 aus isolationstechnischen Gründen wieder zugedeckt wurde. Ähnlich wie an der Seestrasse 82 sind auch hier fast alle Böden, Decken und Riegelwände noch original erhalten und auch der Dachstuhl datiert in die Erbauungszeit des Hauses. Im nördlichen Teil des Erdgeschosses konnte die massive, lagig aus Bollensteinen gemauerte Ostwand des Nachbarhauses Seestrasse 86 dokumentiert werden. Im gleichen Raum ist auch die Kopfsteinpflästerung (Rollierung) des Kellerbodens mit den markierten Tierlägern noch deutlich erkennbar. Ein richtiges Multifunktions-Haus: vorne Zeughaus, hinten Ställe; in den Obergeschossen Wohnungen und auch ein Teil der Stadtschule war zeitweise in diesem Gebäude untergebracht (siehe Haus- und Grabungsfunde).

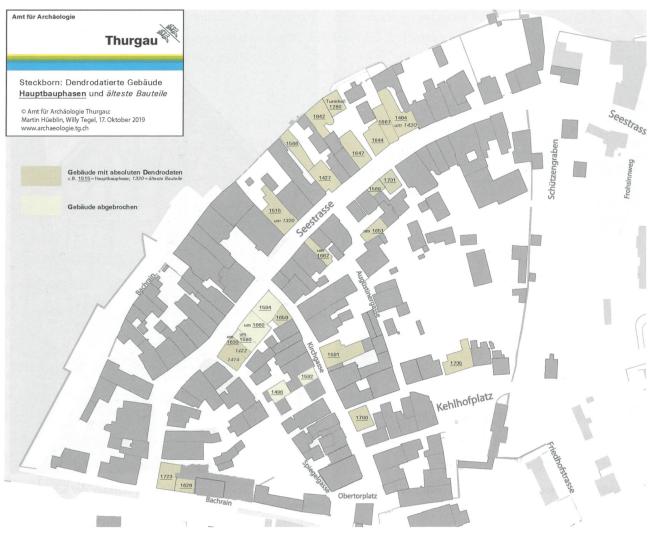
8: Steckborn TG. Dendrodatierte Gebäude in der Altstadt von Steckborn: fett gedruckt die Hauptbauphase; kursiv die ältesten Bauteile.

Altstadt. Der hier abgebildete Dendroplan (Abb. 8) zeigt alle bis heute dendrodatierten Häuser mit dem Jahr der jeweiligen Hauptbauphase (fett gedruckt) und dem Datum von älteren Bauteilen (kursiv, sofern vorhanden).
