**Zeitschrift:** Mittelalter : Zeitschrift des Schweizerischen Burgenvereins = Moyen Age : revue de l'Association Suisse Châteaux Forts = Medioevo : rivista dell'Associazione Svizzera dei Castelli = Temp medieval : revista da l'Associazion Svizra da Chastels

**Band:** 25 (2020)

**Artikel:** Brodlaubegasse 15, Stein am Rhein

**Autor:** Bertschi, Miriam

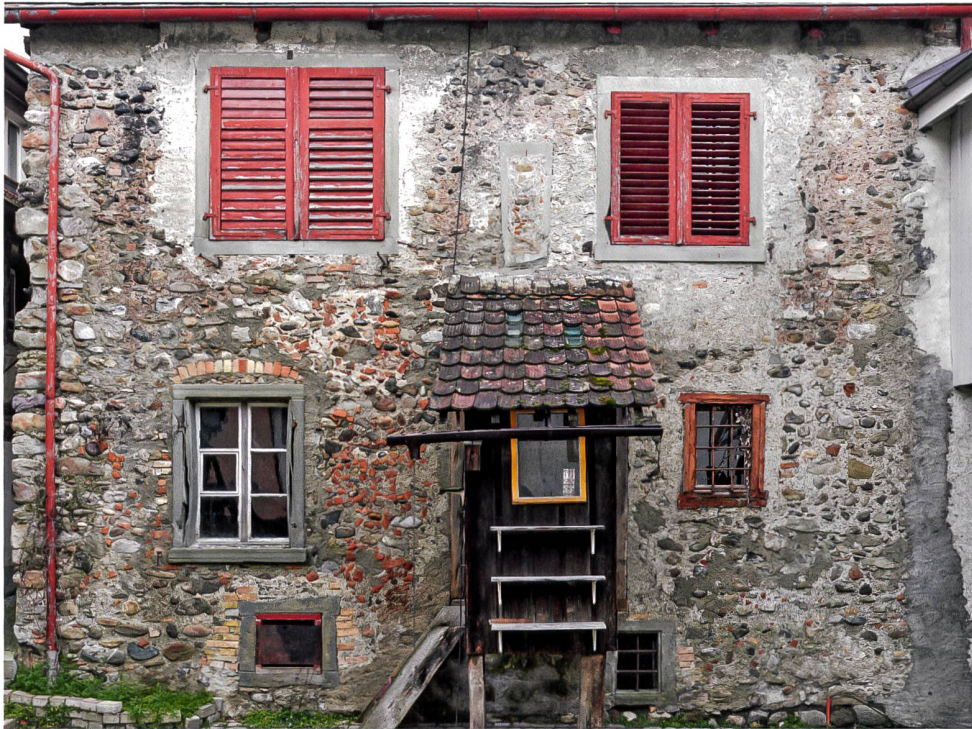
4a: Stein am Rhein SH, Brodlaubegass 15. Westfassade. Blick nach Osten.

ist das steinerne Hinterhaus mit der Bildunterschrift «Spuren eines geheimnisvollen (Wohn?)Turms»<sup>7</sup> abgebildet. Im Rahmen der Auswertung und Publikation der Burg Hohenklingen 2009/2010 widmete sich Kurt Bächtli in einem Exkurs der städtischen Bebauung.<sup>8</sup> Er unternahm dafür unterschiedlich umfangreiche Untersuchungen und veranlasste gezielte dendrochronologische Beprobungen von einzelnen Liegenschaften in den Städten Stein am Rhein, Schaffhausen und Neunkirch. Daraus entwickelte Bächtli eine Grobtypologie zur städtischen Hausbebauung, wonach die Brodlaubegass 15 dem städtischen Bautyp B/ST entsprach, einem Rechteckbau mit Unterkellerung.<sup>9</sup> Er äusserte Kritik an der Wohnturm-These, die sich seit Frauenfelder hartnäckig hält, und bezeichnete das Haus als «klassischen städtischen zweigeschossigen hochmittelalterlichen Steinbau»<sup>10</sup>. Die entnommenen Dendroproben datieren 1319 (Deckenbalken und Pfeiler im Keller) und 1360 (Türsturz im EG). Als Grund für die zeitliche Diskrepanz vermutete Bächtli eine Renovation im Erdgeschoss nach einem Brandereignis, welches sich an den Aussenmauern deutlich ablesen lässt (Abb. 4a und 5).

Der älteste erhaltene Bereich der heutigen Brodlaubegass 15 ist ein leicht trapezoider Steinbau von  $5,75 \times 9$  m Seitenlänge (vgl. Abb. 6 und 17, dunkelgrün). Die Mauern sind aus unbearbeiteten, lagig gesetzten Bollensteinen gefügt und auch die Eckverbände bestehen aus Bollensteinen. Die Mauerstärke beträgt 70–80 cm. Die Aussenfassaden sind mit einem relativ groben Kalkputz in Pietra-rasa-Technik überzogen. An den Steinköpfen und Putzoberflächen der Aussenwände zeigen sich starke Brandrötungen und Russchwärzungen (vgl. Abb. 4a und 5).

Im Obergeschoss wurde an der Westfassade ein hochrechteckiges Scharfenfenster (vgl. Abb. 4a und b, Pos. 85) mit monolithischem Sandsteingewände eingesetzt. Das Gewände zeigte keinerlei Brandspuren, weshalb es nicht mehr Phase I zugerechnet wird.

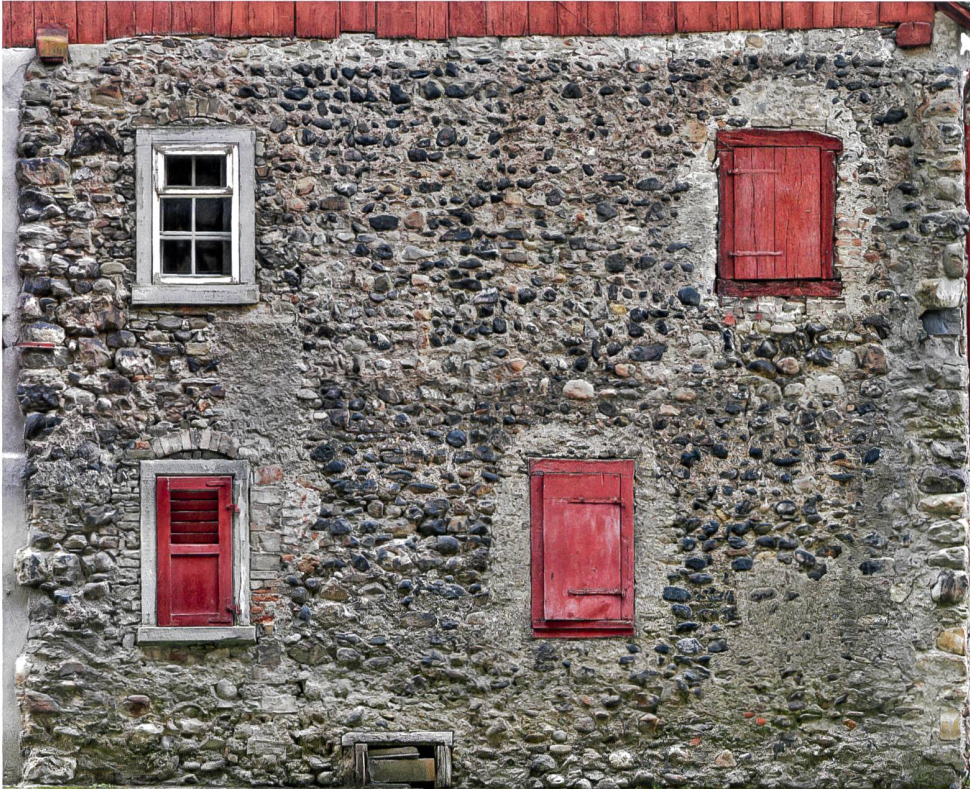
5: Stein am Rhein SH, Brodlaubegass 15. Nordfassade mit starker Brandrötung. Blick nach Süden.

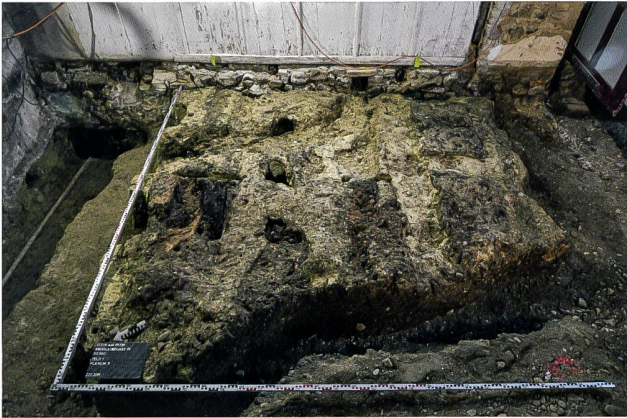
10: Stein am Rhein SH, Brodlaubegass 15. Lehm Boden eines gassenbündigen Gebäudes aus dem 14. Jh. mit Holzsockel für einen Kachelofen. Blick nach Osten.

Die Grabung im gassenseitigen EG-Bereich (vgl. Abb. 6) erbrachte den Nachweis eines Holzhauses mit Lehm Boden (Abb. 10). Der Lehm Boden lag über einer Silt-Kies-Kofferung und wurde mindestens zweifach erneuert. In seiner jüngsten Phase war darin ein hölzerner Sockel für einen Kachelofen eingelassen. Das Fundmaterial aus diesen Befunden streut vom 12. bis ins 14. Jh., wobei der grösste Teil der Keramik dem 14. Jh. zuzuweisen ist.

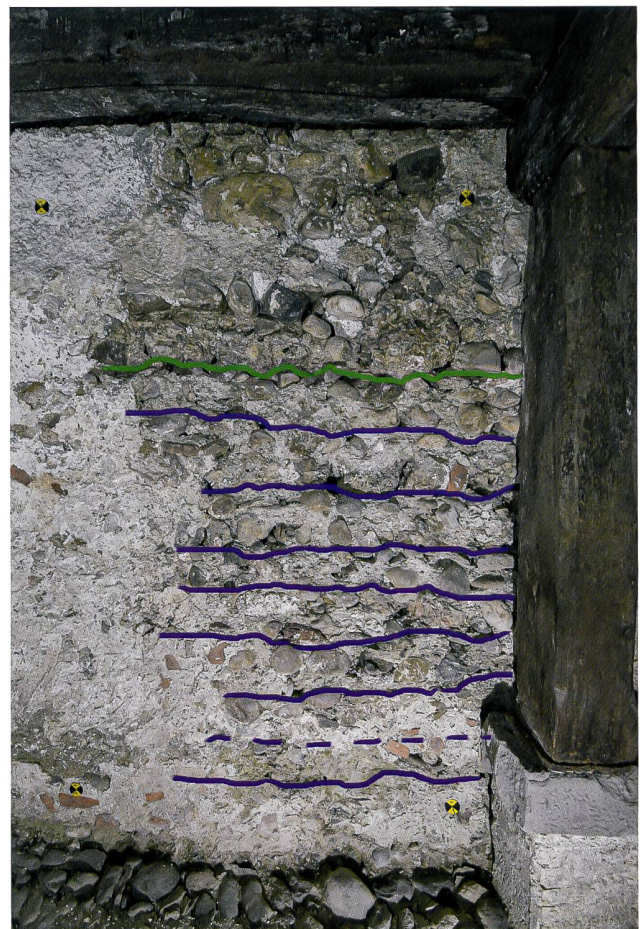
11: Stein am Rhein SH, Brodlaubegass 15. Südwand Keller. Die nachträgliche Unterkellerung geschah durch das Unterfangen des bestehenden Fundaments (grüne Linie) um jeweils zwei bis drei Steinlagen (violette Linien). Blick nach Süden.

mauern um jeweils etwa 20 cm untergraben, den entstandenen Hohlraum unterfang man darauf mit zwei bis drei vermörtelten Steinlagen (Abb. 11) und wiederholte diesen Schritt, bis ein 2,4 m tiefer Kellerraum entstanden war (Abb. 12, Pos. 1 und Abb. 13). Der Aufschluss der lagenweisen Unterfangung wurde nur an der Südwand beobachtet, wo der Verputz durch den Restaurator auf etwa einem Meter Breite entfernt wurde. An den übrigen Wänden blieb der historische Verputz erhalten. Andere nachträgliche Unterkellerungen gingen – soweit bekannt – nicht lagenweise, sondern abschnittsweise vor, so dass sich im Befund nicht waagrechte, sondern senkrechte Fugen zeigen.<sup>14</sup> Der Kellerraum wurde mit acht Deckenbalken und einem Unterzug auf einem mittigen Stud ausgesteift und gesichert. Die verbauten Hölzer waren sekundär verwendet: Eine Nut auf der Oberseite des Unterzugs ist an dieser Stelle funktions-

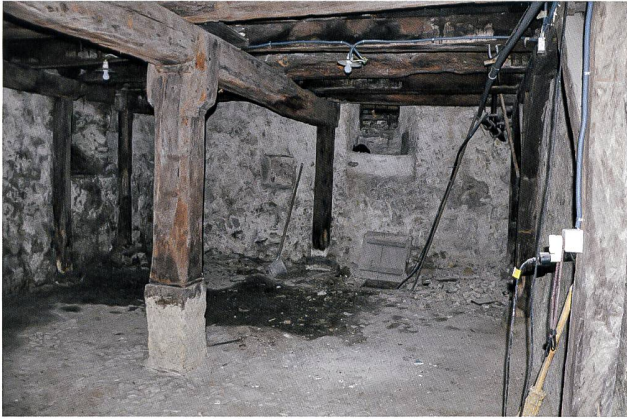
13: Stein am Rhein SH, Brodlaubegass 15. Keller aus Bauphase II. Blick nach Norden.

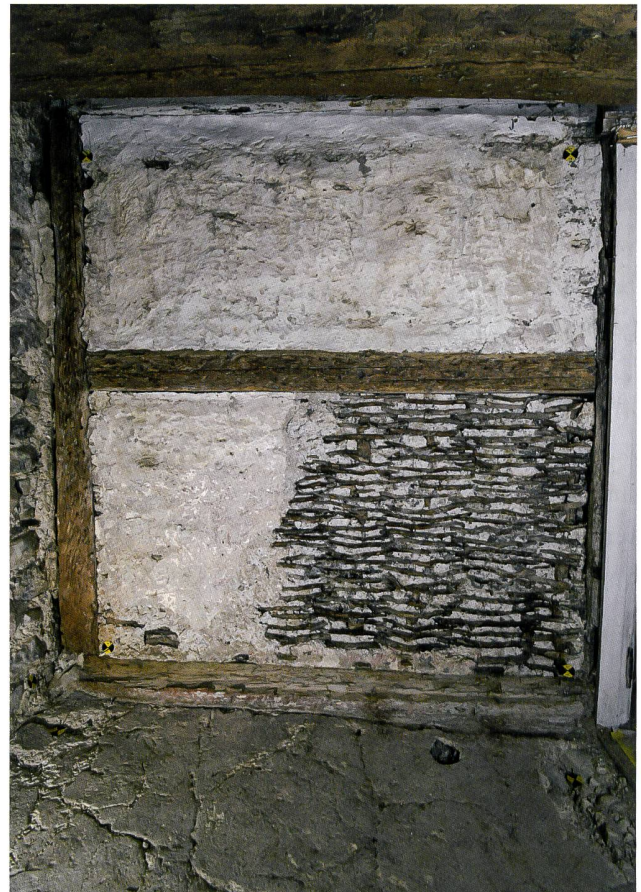
14: Stein am Rhein SH, Brodlaubegass 15. Nördlicher Raum im EG. Fachwerkwand mit Flechtwerkausfachung aus Bauphase II. Blick nach Süden.

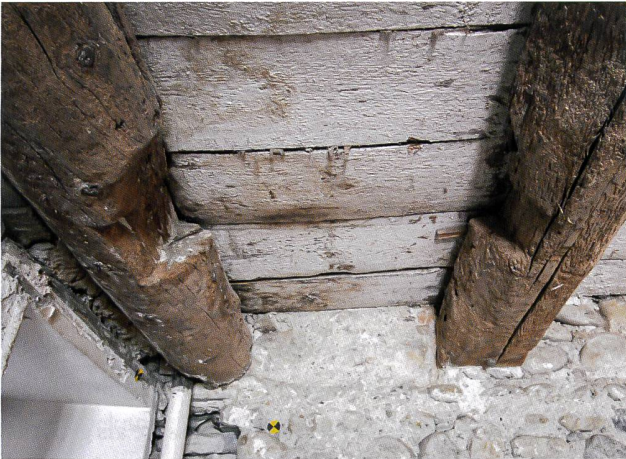
15: Stein am Rhein SH, Brodlaubegass 15. Nördlicher Raum im EG. Deckenbalken mit Aussparungen für eine Binnentreppe. Blick nach Osten.

An zwei Deckenbalken fanden sich schräge Aussparungen einer ehemaligen Binnentreppe (Abb. 15). Ob sie zur ursprünglichen Raumanlage gehörte, bleibt unklar, denn die in Phase II eingesetzten Deckenbalken zeigten derart heterogene Formen, dass auch hier eine Zweitverwendung in Frage kommt. Wir sind also weiterhin nicht sicher darüber unterrichtet, wie man ins obere Geschoss gelangte.

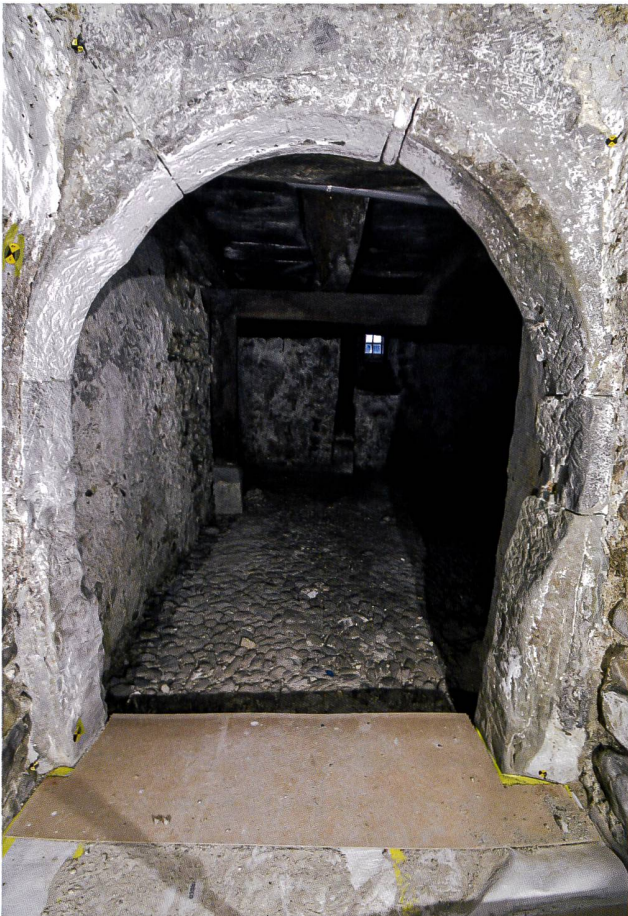
19: Stein am Rhein SH, Brodlaubegass 15. Kellerportal mit abgearbeitetem Gewände, um Durchlass für Weinfässer zu schaffen.

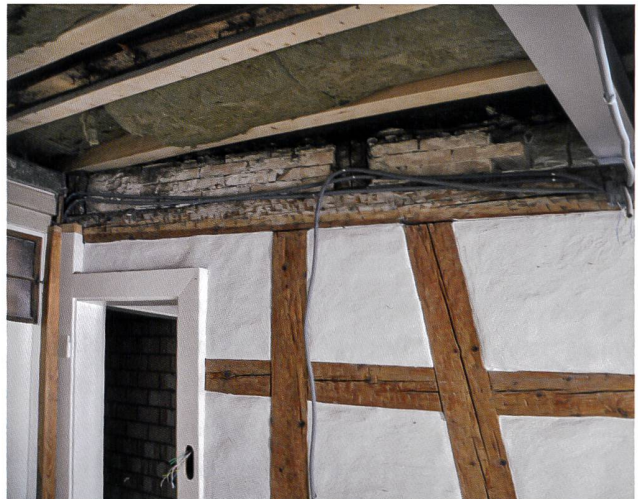
20: Stein am Rhein SH, Brodlaubegass 15. Fachwerkwand im OG mit Aufmauerung aus Backsteinen, um die volle Raumhöhe zu erreichen.

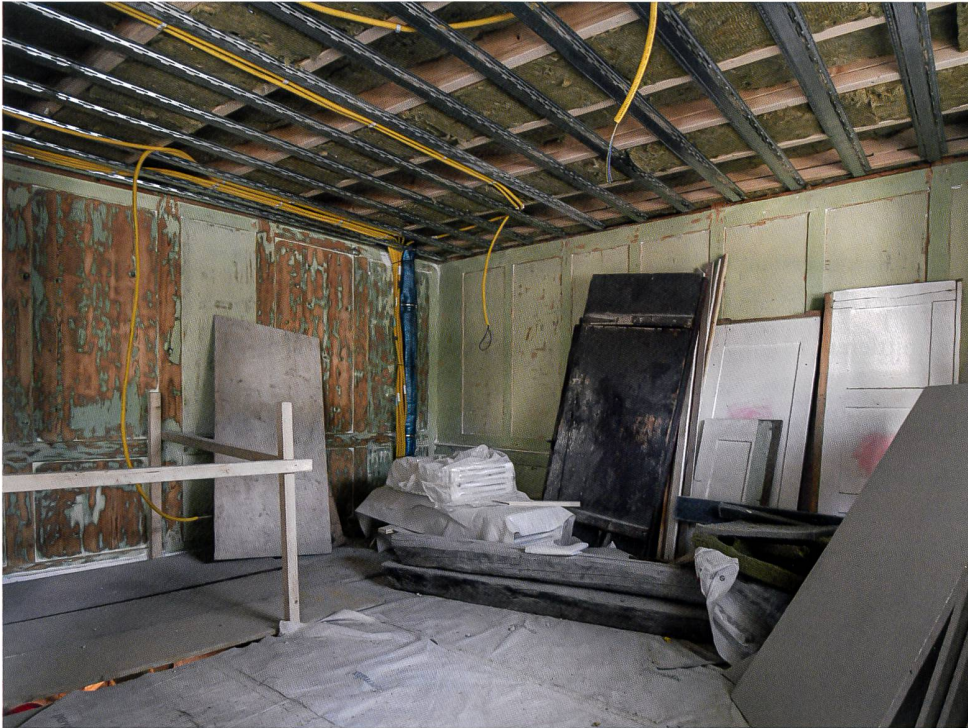
21: Stein am Rhein SH, Brodlaubegass 15. Südlicher Raum im OG mit linden-grüner Täferung.
