Brodlaubegass 15, Stein am Rhein

von Miriam Bertschi

1. Einleitung

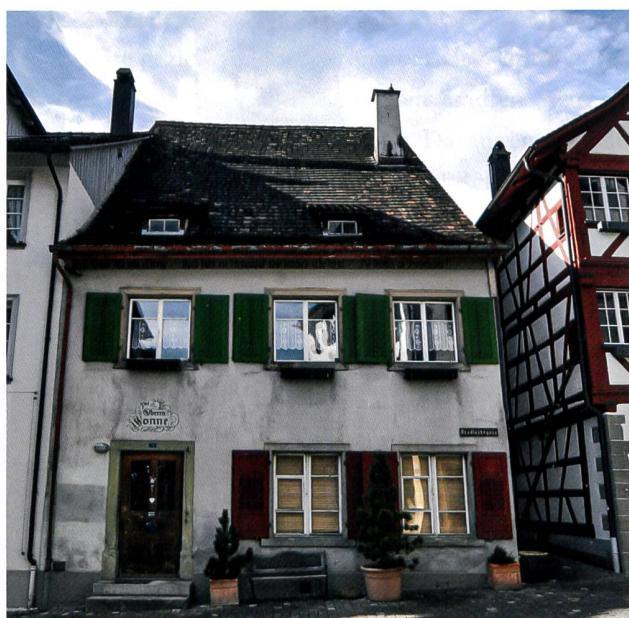
3: Stein am Rhein SH, Brodlaubegass 15. Gassenseitige Ansicht. Blick nach Westen.

An der Verbindungsachse nach Norden, der Brodlaubegass, befindet sich die Liegenschaft Nr. 15. Sie ist gassenseitig relativ unscheinbar, allein das hohe Satteldach fällt auf (Abb. 3). Eine schmale Seitengasse führt in den Hinterhof und erlaubt den Blick auf die Nord- und Westfassade. Hier zeigen sich einerseits die ungewöhnliche Haustiefe und andererseits die bollensteingemauerten Fassaden eines Hinterhauses im rückwärtigen Parzellen teil (Abb. 4a). Das Haus fand früh Eingang in die Forschung (siehe Kap. Forschungsgeschichte) und wurde als möglicher mittelalterlicher Wohnturm angesprochen.⁴ Während eines umfassenden Umbaus der Liegenschaft

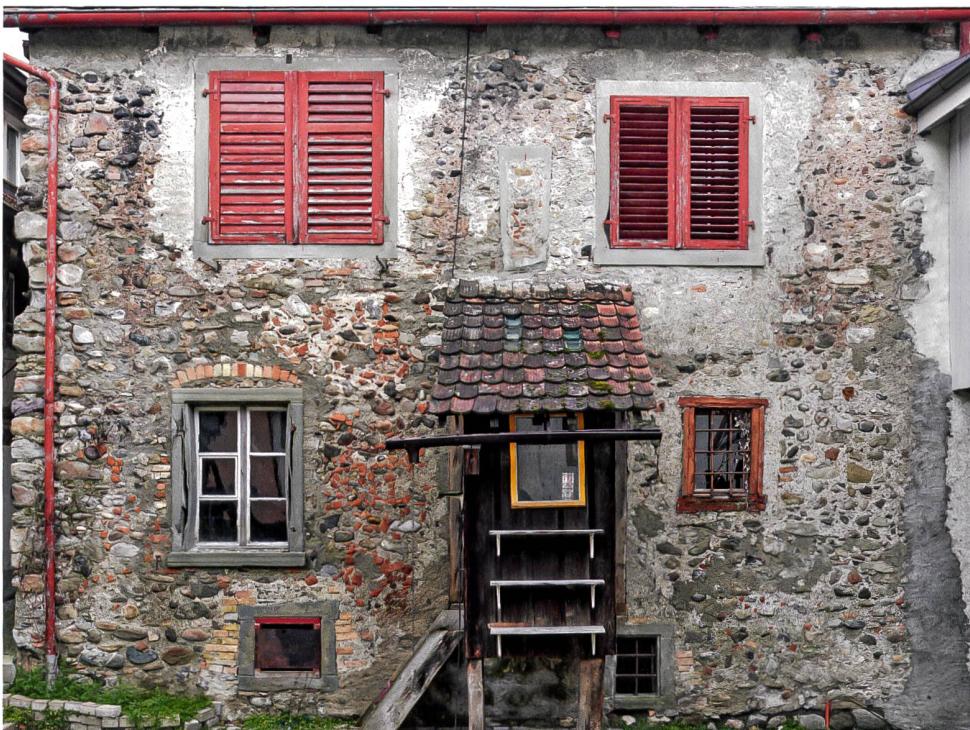
4a: Stein am Rhein SH,
Brodlaubegass 15. West-
fassade. Blick nach Osten.

ist das steinerne Hinterhaus mit der Bildunterschrift «Spuren eines geheimnisvollen (Wohn?)Turms»⁷ abgebildet. Im Rahmen der Auswertung und Publikation der Burg Hohenklingen 2009/2010 widmete sich Kurt Bänteli in einem Exkurs der städtischen Bebauung.⁸ Er unternahm dafür unterschiedlich umfangreiche Untersuchungen und veranlasste gezielte dendrochronologische Beprobungen von einzelnen Liegenschaften in den Städten Stein am Rhein, Schaffhausen und Neunkirch. Daraus entwickelte Bänteli eine Grobtypologie zur städtischen Hausbebauung, wonach die Brodlaubegass 15 dem städtischen Bautyp B/ST entsprach, einem Rechteckbau mit Unterkellerung.⁹ Er äusserte Kritik an der Wohnturm-These, die sich seit Frauenfelder hartnäckig hält, und bezeichnete das Haus als «klassischen städtischen zweigeschossigen hochmittelalterlichen Steinbau»¹⁰. Die entnommenen Dendroproben datieren 1319 (Deckenbalken und Pfeiler im Keller) und 1360 (Türsturz im EG). Als Grund für die zeitliche Diskrepanz vermutete Bänteli eine Renovation im Erdgeschoss nach einem Brandereignis, welches sich an den Aussenmauern deutlich ablesen lässt (Abb. 4a und 5).

Der älteste erhaltene Bereich der heutigen Brodlaubegass 15 ist ein leicht trapezoider Steinbau von $5,75 \times 9$ m Seitenlänge (vgl. Abb. 6 und 17, dunkelgrün). Die Mauern sind aus unbearbeiteten, lagig gesetzten Bollensteinen gefügt und auch die Eckverbände bestehen aus Bollensteinen. Die Mauerstärke beträgt 70–80 cm. Die Außenfassaden sind mit einem relativ groben Kalkputz in Pietra-rasa-Technik überzogen. An den Steinköpfen und Putzoberflächen der Außenwände zeigen sich starke Brandrötungen und Russenschwärzungen (vgl. Abb. 4a und 5).

Im Obergeschoss wurde an der Westfassade ein hochrechteckiges Schartenfenster (vgl. Abb. 4a und b, Pos. 85) mit monolithischem Sandsteingewände eingesetzt. Das Gewände zeigte keinerlei Brandspuren, weshalb es nicht mehr Phase I zugerechnet wird.

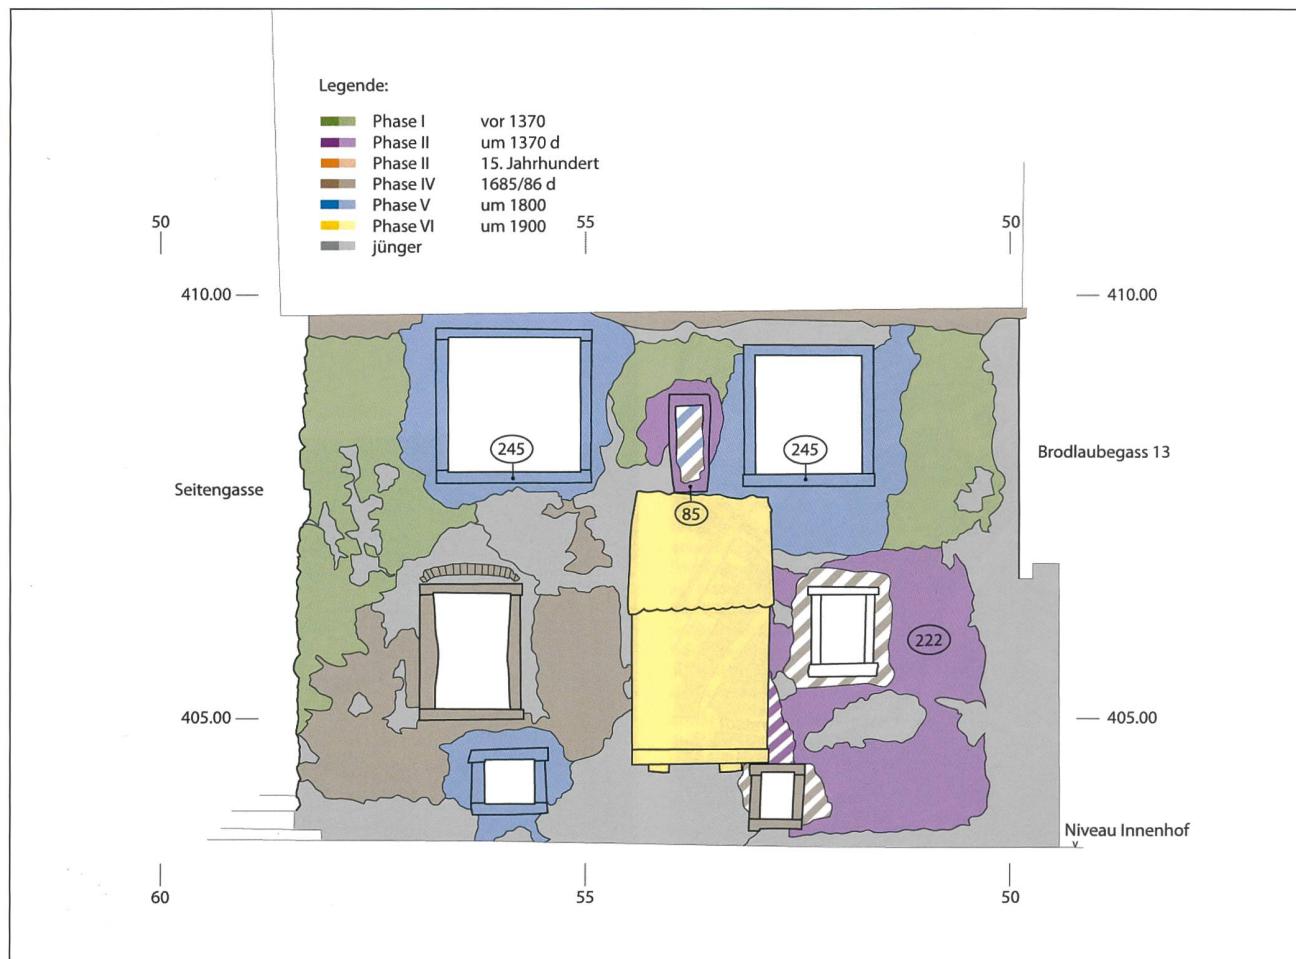
4b: Stein am Rhein SH, Brodlaubegass 15. Umzeichnung Westfassade.

Letzte Veränderungen vor dem aktuellen Umbau von 2018 bis 2020 betrafen einerseits den grossen gassenseitigen Erdgeschossraum, welcher durch eingestellte Binnenwände in mehrere kleine Räume aufgetrennt wurde, andererseits die Neugestaltung von Küche und Bad im Obergeschoss. Der seit Bauphase II bestehende Korridor im Steinhaus wurde gegen Westen zugesetzt und dort ein neuer kleiner Raum geschaffen. Diese Massnahmen wurden mit dem aktuellen Umbau rückgängig gemacht. Die steinsichtigen Fassaden des einstigen Hinterhauses waren mehrfach mit Zementstopfungen kleinräumig ausgebessert worden (vgl. Abb. 4b und 18, grau).

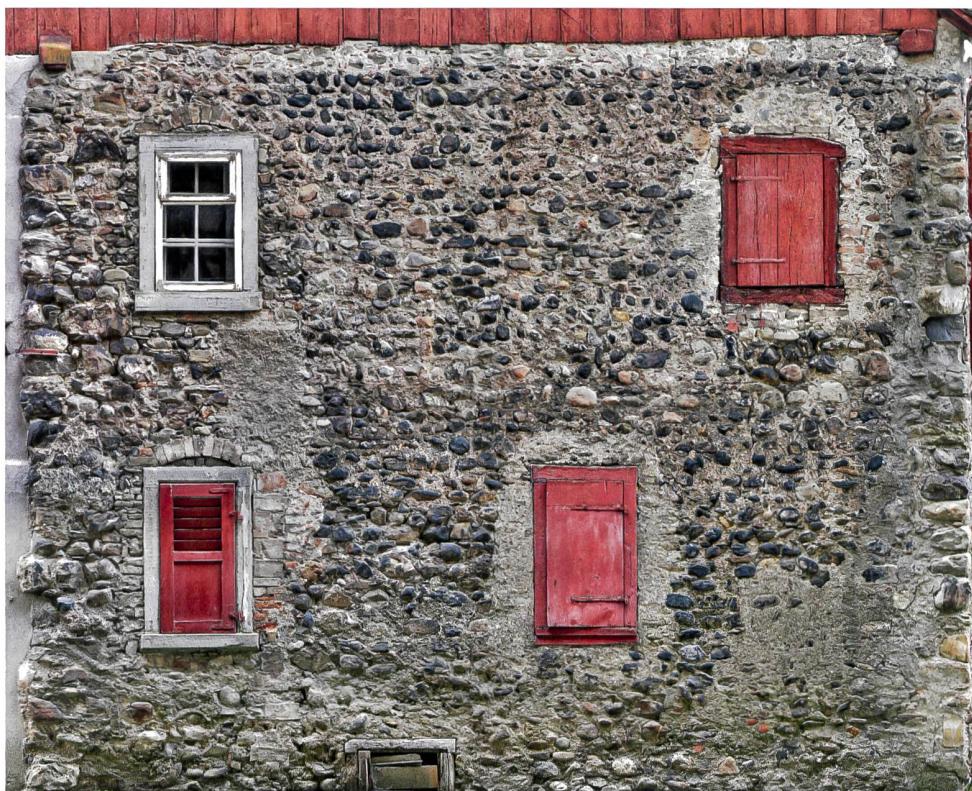
5: Stein am Rhein SH,
Brodlaubegass 15. Nord-
fassade mit starker Brand-
rötung. Blick nach Süden.

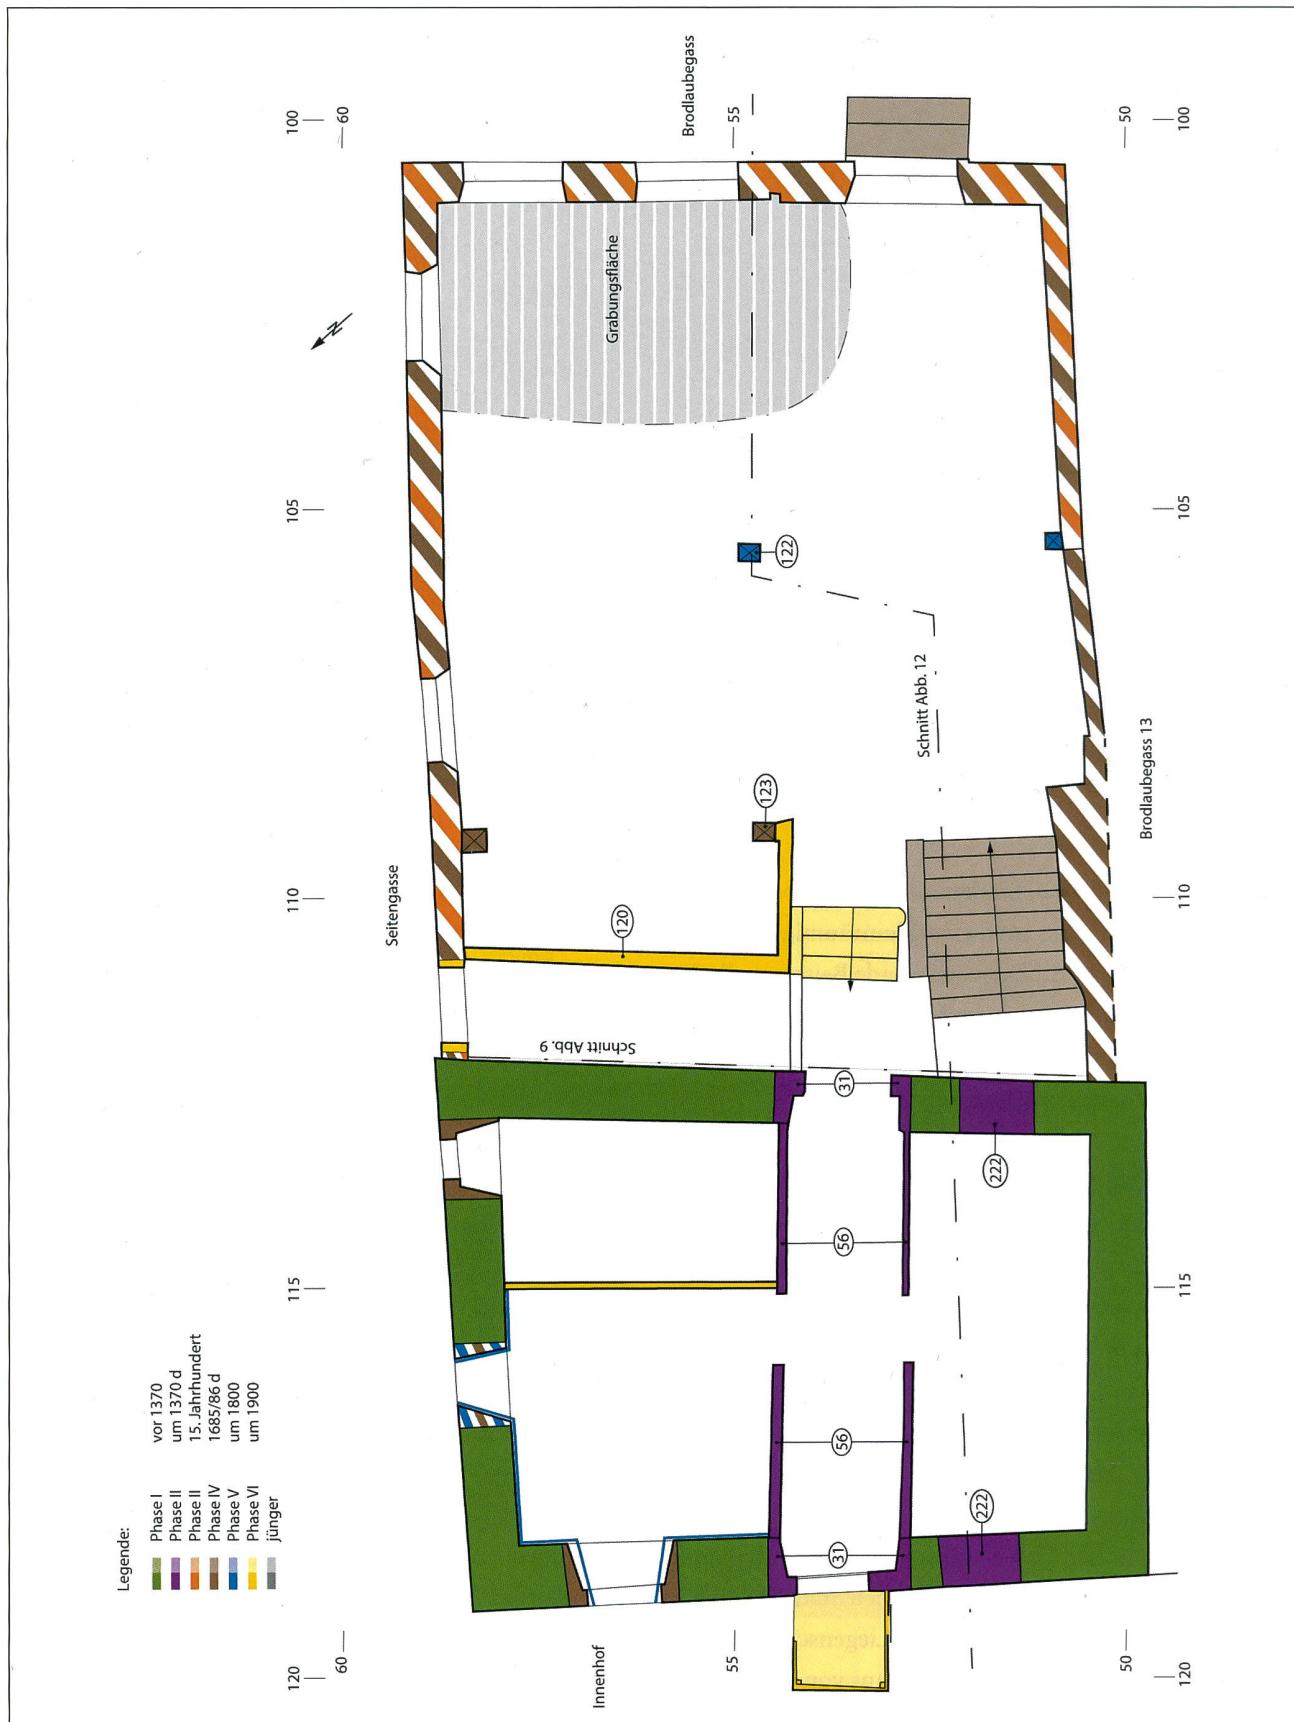
6: Stein am Rhein SH, Brodlaubegass 15. Grundriss EG

Der Umbau von 2018 bis 2020 fand unter Begleitung der Kantonsarchäologie Schaffhausen statt. In tage- und wochenweisen Einsätzen mit teilweise langen Unterbrüchen dazwischen dokumentierte sie die jeweils neu zum Vorschein gekommenen Befunde. Im nicht unterkellerten Bereich des EG führten die baulichen Eingriffe zu einer kleinen Grabung (Abb. 6).

los, und der mittige Stud zeigt auf der Nordseite flache Abarbeitungen, als habe er einst an einer Wand gestanden. Der Kellerabgang lag im südlichen Drittel der Ostseite des Steinhauses und griff in die Hoffläche ein. Er lag also direkt unterhalb des einstigen ebenerdigen Eingangs (vgl. Abb. 9, Pos. 32 und 225). Für diesen musste ein Ersatz geschaffen werden, wozu neue Maueröffnungen jeweils ungefähr mittig in die Fassaden gebrochen wurden (vgl. Abb. 6, Pos. 31 und Abb. 9).

Im Erdgeschoss schuf man gassenseitig mittels zweier Unterzüge (vgl. Abb. 6, 12 und 18, Pos. 122 und 123) auf je einem Holzpfeiler einen grossen, fast stützenlosen Raum, der sich von der Ostwand an der Gasse bis zum ehemaligen Hinterhaus erstreckte. Der westliche Unterzug samt Stud ist erhalten, der östliche wurde in Bauphase VI ersetzt (s. u.). Der Kellerabgang lag spätestens zu diesem Zeitpunkt im Hausinnern. Am Eingangsgewände in den Kellerraum fanden deutliche Abarbeitungen statt, um den Durchlass zu vergrössern und für grosse Weinfässer passierbar zu machen (Abb. 19). Damit einhergehend erneuerte und verbreiterte man auch die Kellertreppe. Die neu gemauerten Wangen schlossen bündig am Portal an. In der Nord- und Westfassade des einstigen Hinterhauses wurden mehrere hochrechteckige Fenster eingesetzt.

Im Erdgeschoss wurde mit einem Backsteinmäuerchen (vgl. Abb. 6, Pos. 120) ein schmaler Korridor vom in Bauphase IV geschaffenen grossen Raum abgetrennt. Damit entstand der nördliche Hauseingang in der schmalen Seitengasse. Weiter wurde die seit Bauphase IV bestehende Treppenanlage ins Obergeschoss abgebrochen und eine neue errichtet, die vom eben erstellten Seitenkorridor aus betreten werden konnte. Zentral war in dieser Phase offenbar die Schaffung von neuen Binnenverschliessungen.

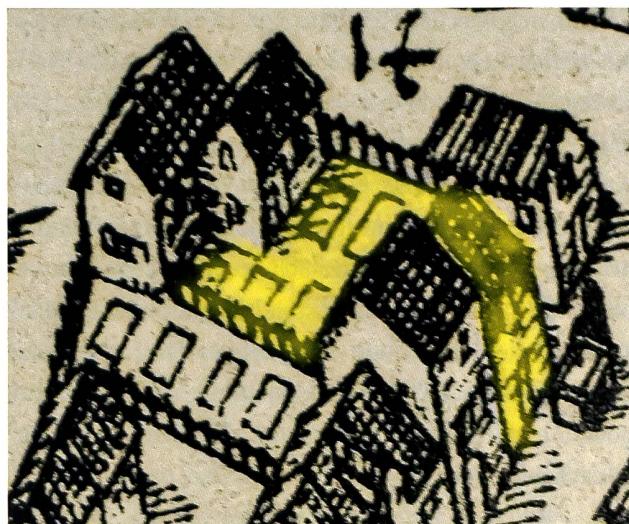
7: Stein am Rhein SH, Plandarstellung von J.J. Mentzinger um 1662, Umzeichnung durch Hermann Mülchi 1944/45. Die Brodlaubegass 15 (gelb hinterlegt) wird als ein einzelner, relativ hoher Baukörper dargestellt. Der Hinterhof ist unbebaut und wird als Garten genutzt.

Die Darstellung von Johann Jakob Mentzinger (vgl. Abb. 7) zeigt für das Jahr 1662 auf der Parzelle der heutigen Brodlaubegass 15 ein einziges, gassenbündiges Gebäude²⁰. Im rückwärtigen Parzellenteil liegt eine umzäunte Fläche mit Gartenbeeten. Die Proportionen des abgebildeten hohen Gebäudes entsprechen nicht dem Befund des schmalen und tiefen Hauses, wie es durch die Gesamtüberdachung entstanden ist. Die Verhältnisse der dargestellten Häuser untereinander dürfen jedoch als angemessen beurteilt werden, so dass Mentzinger die Anzahl Gebäude sicherlich korrekt wiedergegeben hat. Bei der Erstellung des Detailinventars durch Caroline Diemand wurden vom Dachstuhl insgesamt neun Dendroproben entnommen. Fünf davon konnten datiert werden und zeigten übereinstimmende Schlagdaten im Winter 1685/86. In die gleiche Schlagphase, ebenfalls mit Endjahr 1685, datiert der westliche Unterzug im Erdgeschoss (Abb. 12, Pos. 123).²¹ Demzufolge stellt sich die Frage, ob der Dachstuhl von 1686 der Nachfolger eines bereits vor 1662 erstellten Gesamtdaches ist. Bauliche Befunde einer früheren Überdachung wurden keine gemacht. Ein Stadtbrand im betreffenden Quartier ist 1668 nachgewiesen²² und könnte durchaus Anlass geboten haben, den Dachstuhl zu ersetzen. Entsprechende Befunde wurden nicht erkannt.

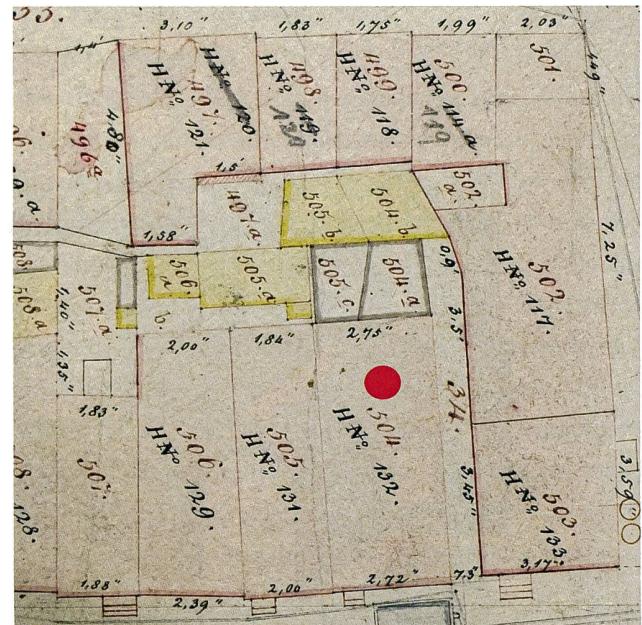
8: Stein am Rhein SH, Gemarkungsplan 1854. Die Nebengebäude (orange) im Hinterhof der Liegenschaft Brodlaubegass 15 (roter Punkt) reichen über die Parzellengrenze hinaus.

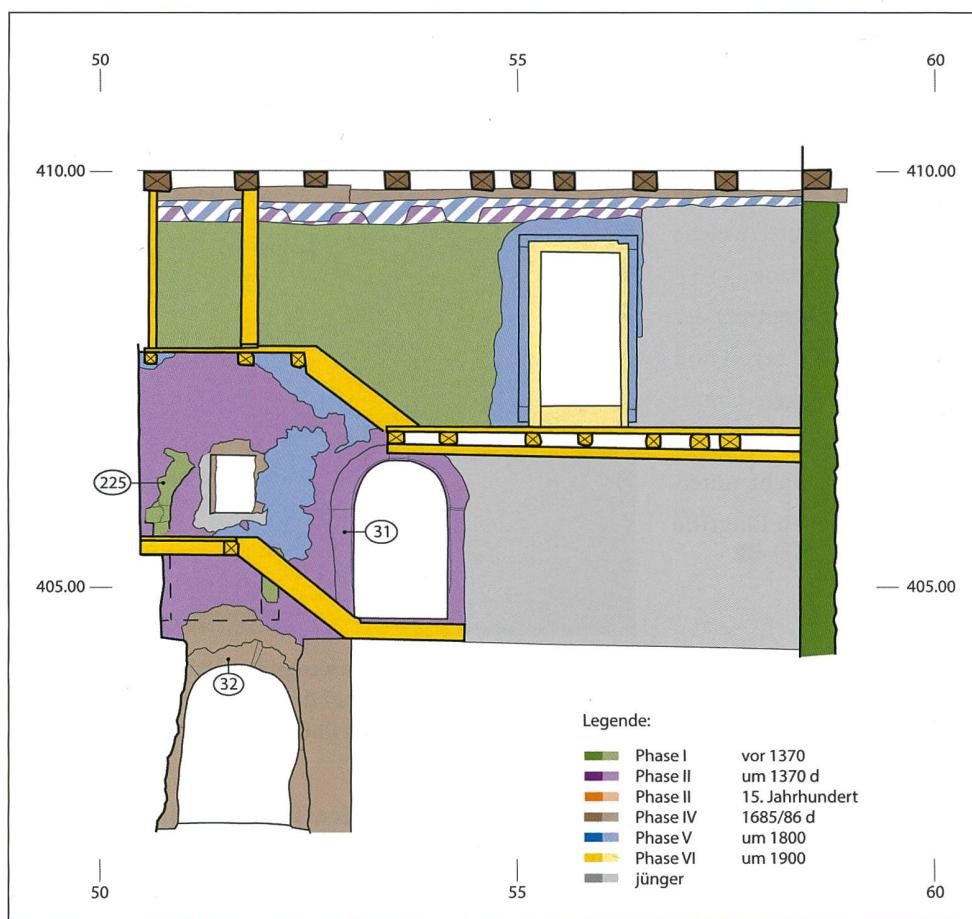
9: Stein am Rhein SH,
Brodlaubegass 15. Ansicht
Ostfassade Hinterhaus.

Diese neue Zugangssituation bedingte auch eine entsprechend angepasste Binnengliederung des Erdgeschosses. Man schuf mittels Fachwerkwänden einen Korridor (vgl. Abb. 9, Pos. 56), der die beiden neuen Zugänge miteinander verband und je einen Raum im Norden und Süden erschloss. Die Gefache waren mit einem Rutengeflecht ausgefüllt (Abb. 14). Im nördlichen Raum hatte sich der originale Fussboden auf gut 6 m² erhalten. Es

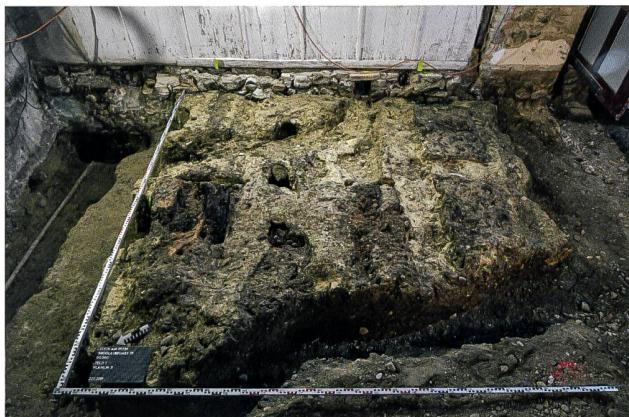
10: Stein am Rhein SH, Brodlaubegass 15. Lehmboden eines gassenbündigen Gebäudes aus dem 14. Jh. mit Holzsockel für einen Kachelofen. Blick nach Osten.

Die Grabung im gassenseitigen EG-Bereich (vgl. Abb. 6) erbrachte den Nachweis eines Holzhauses mit Lehmboden (Abb. 10). Der Lehmboden lag über einer Silt-Kies-Kofferung und wurde mindestens zweifach erneuert. In seiner jüngsten Phase war darin ein hölzerner Sockel für einen Kachelofen eingelassen. Das Fundmaterial aus diesen Befunden streut vom 12. bis ins 14. Jh., wobei der grösste Teil der Keramik dem 14. Jh. zuzuweisen ist.

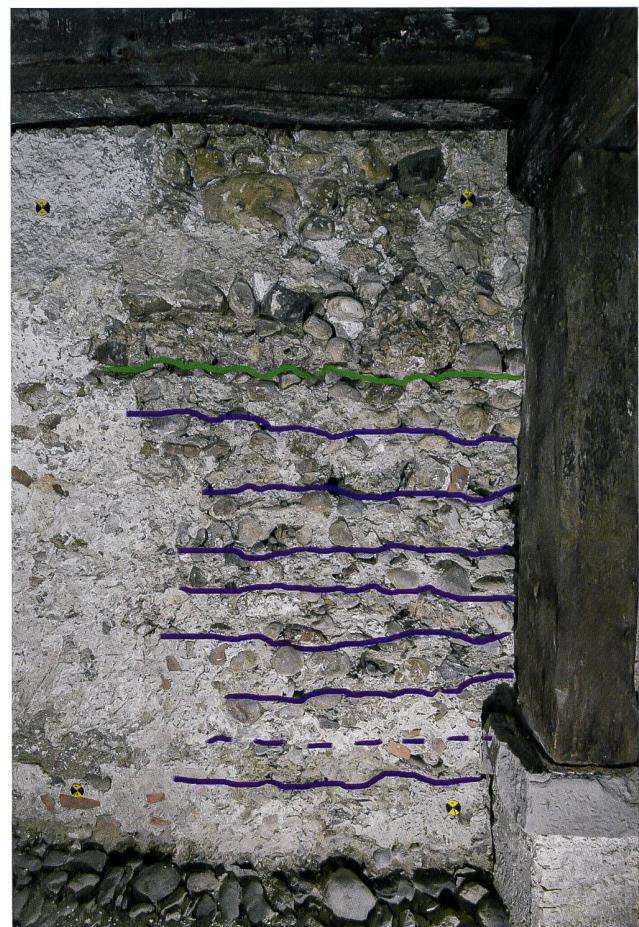
11: Stein am Rhein SH, Brodlaubegass 15. Südwand Keller. Die nachträgliche Unterkellerung geschah durch das Unterfangen des bestehenden Fundaments (grüne Linie) um jeweils zwei bis drei Steinlagen (violette Linien). Blick nach Süden.

mauern um jeweils etwa 20 cm untergraben, den entstandenen Hohlraum unterfing man darauf mit zwei bis drei vermortelten Steinlagen (Abb. 11) und wiederholte diesen Schritt, bis ein 2,4 m tiefer Kellerraum entstanden war (Abb. 12, Pos. 1 und Abb. 13). Der Aufschluss der lagenweisen Unterfangung wurde nur an der Südwand beobachtet, wo der Verputz durch den Restaurator auf etwa einem Meter Breite entfernt wurde. An den übrigen Wänden blieb der historische Verputz erhalten. Andere nachträgliche Unterkellerungen gingen – soweit bekannt – nicht lagenweise, sondern abschnittsweise vor, so dass sich im Befund nicht waagrechte, sondern senkrechte Fugen zeigen.¹⁴ Der Kellerraum wurde mit acht Deckenbalken und einem Unterzug auf einem mittigen Stud ausgesteift und gesichert. Die verbauten Hölzer waren sekundär verwendet: Eine Nut auf der Oberseite des Unterzugs ist an dieser Stelle funktions-

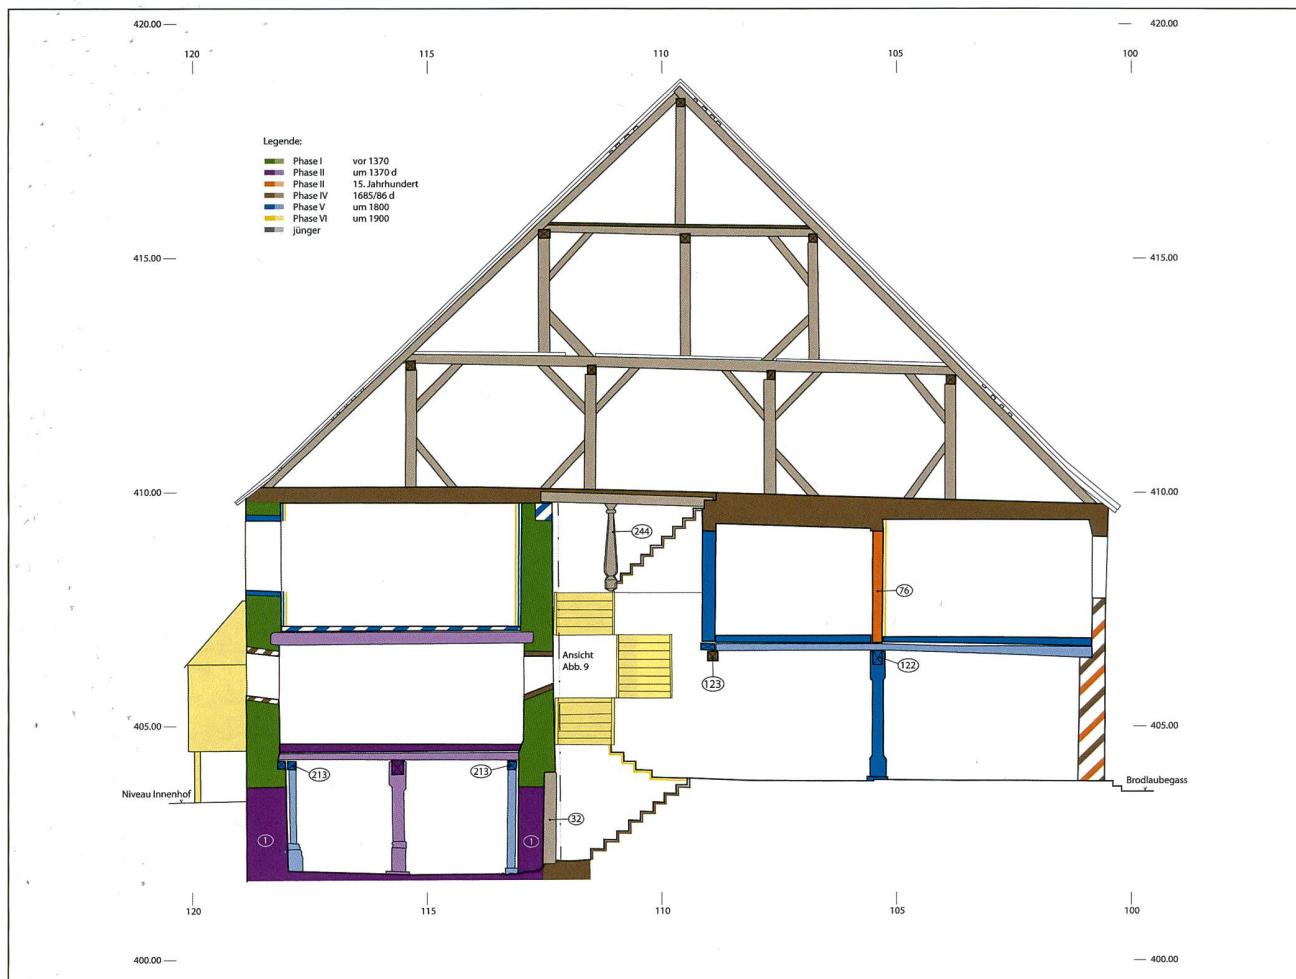
12: Stein am Rhein SH, Brodlaubegass 15. Schnitt durch das gesamte Gebäude. Blick nach Norden.

Die bisher eigenständigen Gebäude auf der Parzelle wurden im nächsten Bauschritt unter einem einzigen Dach subsumiert (vgl. Abb. 12). Es spannt sich von der gassenbündigen Ostwand bis zur Westwand des steinernen Hinterhauses und bedeckt eine Grundfläche von rund 180 m². Die Firstlinie verläuft gassenparallel und die Dachgeschosse sind mit einläufigen Treppen entlang der Südwand erschlossen. Bis zum Umbau von 2018 bis 2020 war der gesamte dreigeschossige Dachbereich praktisch unversehrt erhalten geblieben.¹⁹

Mit der Gesamtüberdachung mussten auch die Nord- und Südände auf die ganze Haustiefe verlängert werden. An der Nordwand wurde über einem Steinsockel eine leicht zurückversetzte Fachwerkwand errichtet. Die Riegelkonstruktion wies mit ca. 1,2 m relativ enge Ständerabstände auf und verfügte über je einen Knie- und Brustriegel. In der Nordwand befand sich mindestens ein Viereckfenster (Abb. 18, Pos. 230), darüber und darunter lag je ein Andreaskreuz. Die neue Südwand nutzte zu einem grossen Teil die bereits bestehende Nordwand des Nachbargebäudes Brodlaubegass 13. Das in Phase III noch offene Fenster des Nachbarhauses wurde zugesetzt. Für die Erschliessung der Obergeschosse musste spätestens jetzt eine hausinterne Lösung geschaffen werden, denn seitliche Aussenaufgänge waren aufgrund der Platzverhältnisse kaum (mehr) möglich. Die Binnentreppen wurde östlich entlang der ehemaligen Hinterhaus-Ostfassade heraufgeführt, wo sich noch heute die Treppe befindet. Von dieser Anlage ist einzig eine Hängesäule erhalten geblieben (vgl. Abb. 12, Pos. 244).

Im Erdgeschoss ersetzte man den östlichen Unterzug aus Phase IV und unterstützte ihn an der Nord- und Südwand mit je einem Pfeiler. In der Raummitte wurde er mit einem Stud entlastet (vgl. Abb. 12, Pos. 122). Auch im Keller wurden die Lasten umverteilt und den Deckenbalken an beiden Längswänden Streifbalken auf Ständern unterstellt (vgl. Abb. 12, Pos. 213).

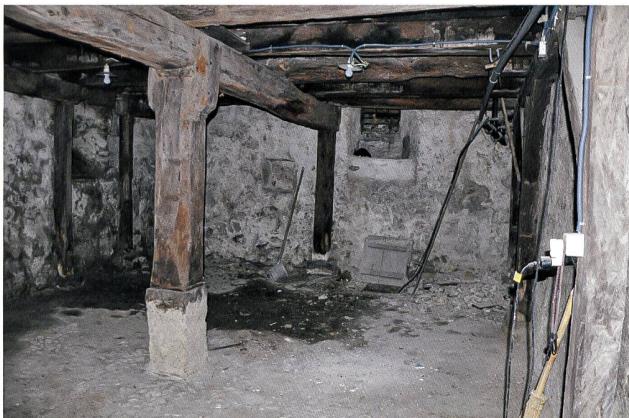
13: Stein am Rhein SH, Brodlaubegass 15. Keller aus Bauphase II. Blick nach Norden.

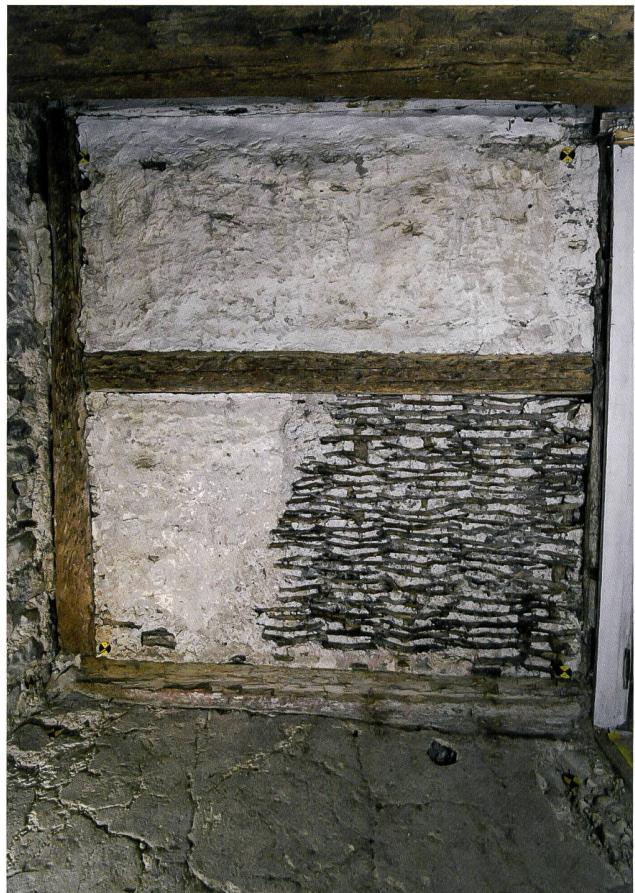
14: Stein am Rhein SH, Brodlaubegass 15. Nördlicher Raum im EG. Fachwerkwand mit Flechtwerkaufschüttung aus Bauphase II. Blick nach Süden.

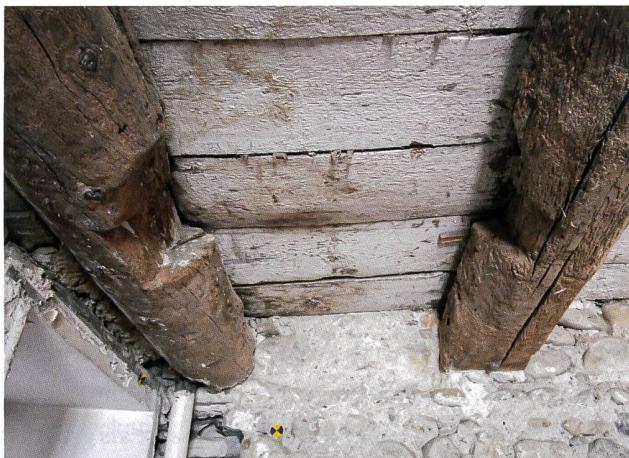
15: Stein am Rhein SH, Brodlaubegass 15. Nördlicher Raum im EG. Deckenbalken mit Aussparungen für eine Binnentreppen. Blick nach Osten.

An zwei Deckenbalken fanden sich schräge Aussparungen einer ehemaligen Binnentreppen (Abb. 15). Ob sie zur ursprünglichen Raumanlage gehörte, bleibt unklar, denn die in Phase II eingesetzten Deckenbalken zeigten derart heterogene Formen, dass auch hier eine Zweitverwendung in Frage kommt. Wir sind also weiterhin nicht sicher darüber unterrichtet, wie man ins obere Geschoss gelangte.

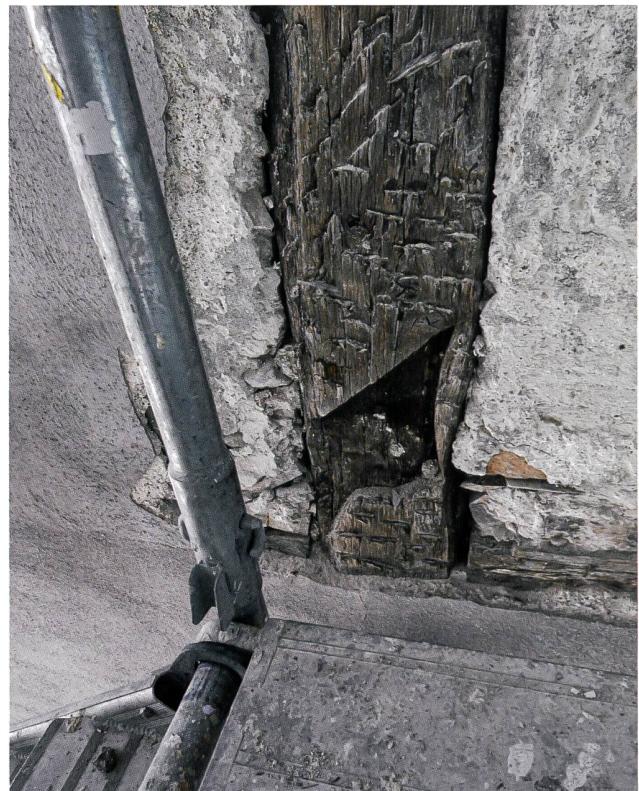
16: Stein am Rhein SH, Brodlaubegass 15. Nordfassade. Ansicht Ständer Pos. 231 mit geschweiftem Negativ eines Fussbands mit erhaltenem Holznagel.

Im heutigen ersten Obergeschoss sind zwei Doppelnutständer mit geschweiften Negativen von Kopf- bzw. Fussbändern (Abb. 16 und 17, Pos. 76 und 231) erhalten. Sie gehörten zu einer Holzkonstruktion über einem vermutlich in dieser Phase neu errichteten Steinsockel. Der südliche Ständer Pos. 76 bildete dabei die südwestliche Raumecke einer gassenseitigen Stube mit liegenden Bohlenwänden (vgl. Abb. 17). Der Boden zu diesem Raum bestand aus Bohlen mit eingeschobenen Brettern.

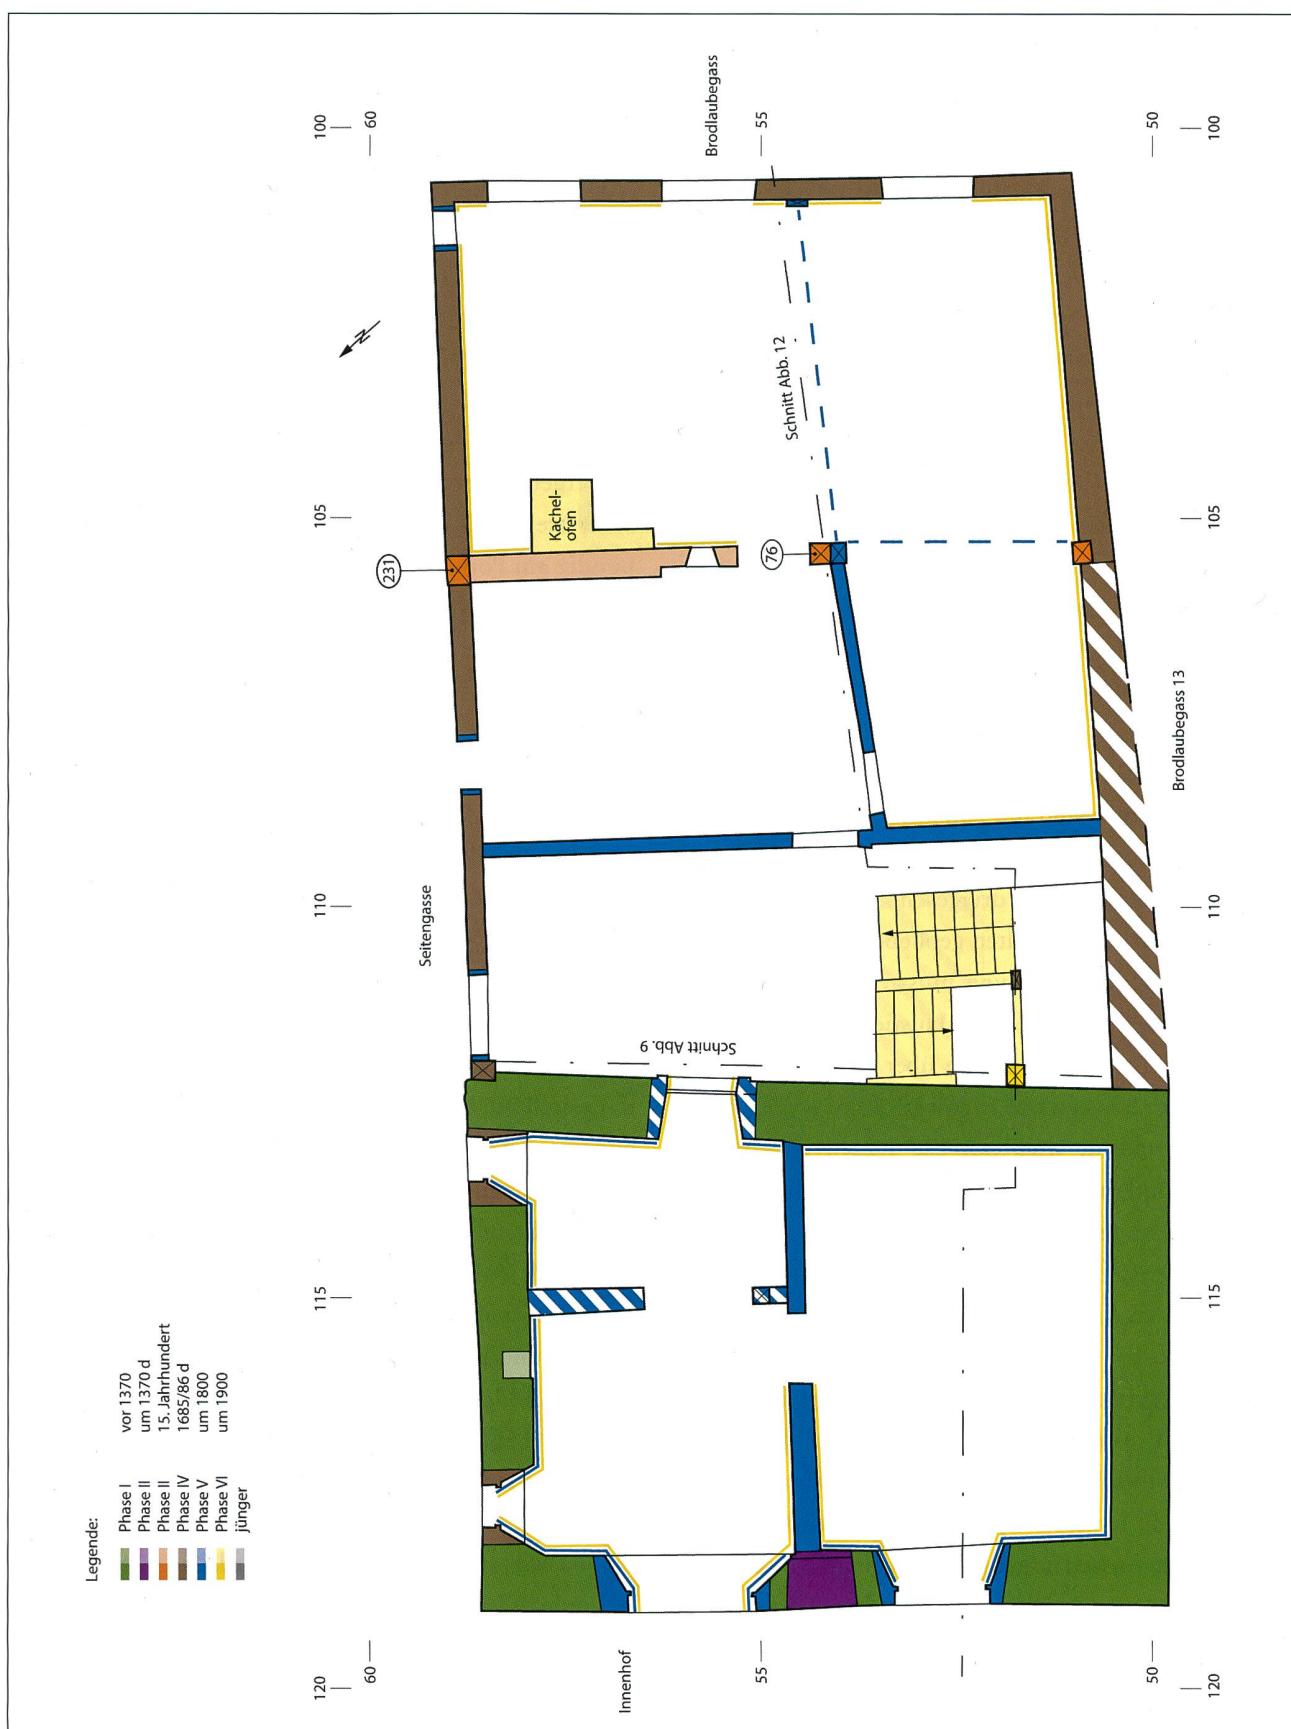
17: Stein am Rhein SH, Brodlaubegass 15. Grundriss OG.

Zwischen der Westwand der Bohlenstube bis zur Ostwand des Steinhauses betrug der Abstand 6,5 m (Abb. 17). Es ist nicht klar, ob damals bereits eine bauliche Verbindung zwischen dem vorderen Parzellenteil und dem steinernen Hinterhaus bestand.

Im ersten Obergeschoss fand eine deutliche Veränderung der Binnengliederung statt. Neue Fachwerkwände sorgten für eine Aufgliederung in kleinere Raumeinheiten (vgl. Abb. 17, blau): Das ehemalige steinerne Hinterhaus wurde in drei, der gassenseitige Bereich in fünf Räume unterteilt. Allen Fachwerkwänden war gemeinsam, dass sie nicht die volle Raumhöhe erreichten. Es könnte sich um anderswo abgebundene oder übernommene Wand scheiben von anderen Gebäuden handeln, und die fehlende Höhe wurde mit Hohlziegeln und Backsteinen ausgeglichen (Abb. 20). Die neuen Räume wurden mit gestemmten, lindengrün gefassten Täferungen ver sehen (Abb. 21). In der Westfassade des Hinterhauses setzte man neue und grössere Fenster ein (vgl. Abb. 4b, Pos. 245). Die Täferungen umrahmten die neu entstandenen Fensternischen.

Im ersten Obergeschoss erhielten die Räume des ehemaligen Hinterhauses neue, diesmal weiss gefasste Täferungen. Im nordöstlichen gassenseitigen Raum des einstigen Vorderhauses wurde ein Kachelofen eingebaut (vgl. Abb. 17).

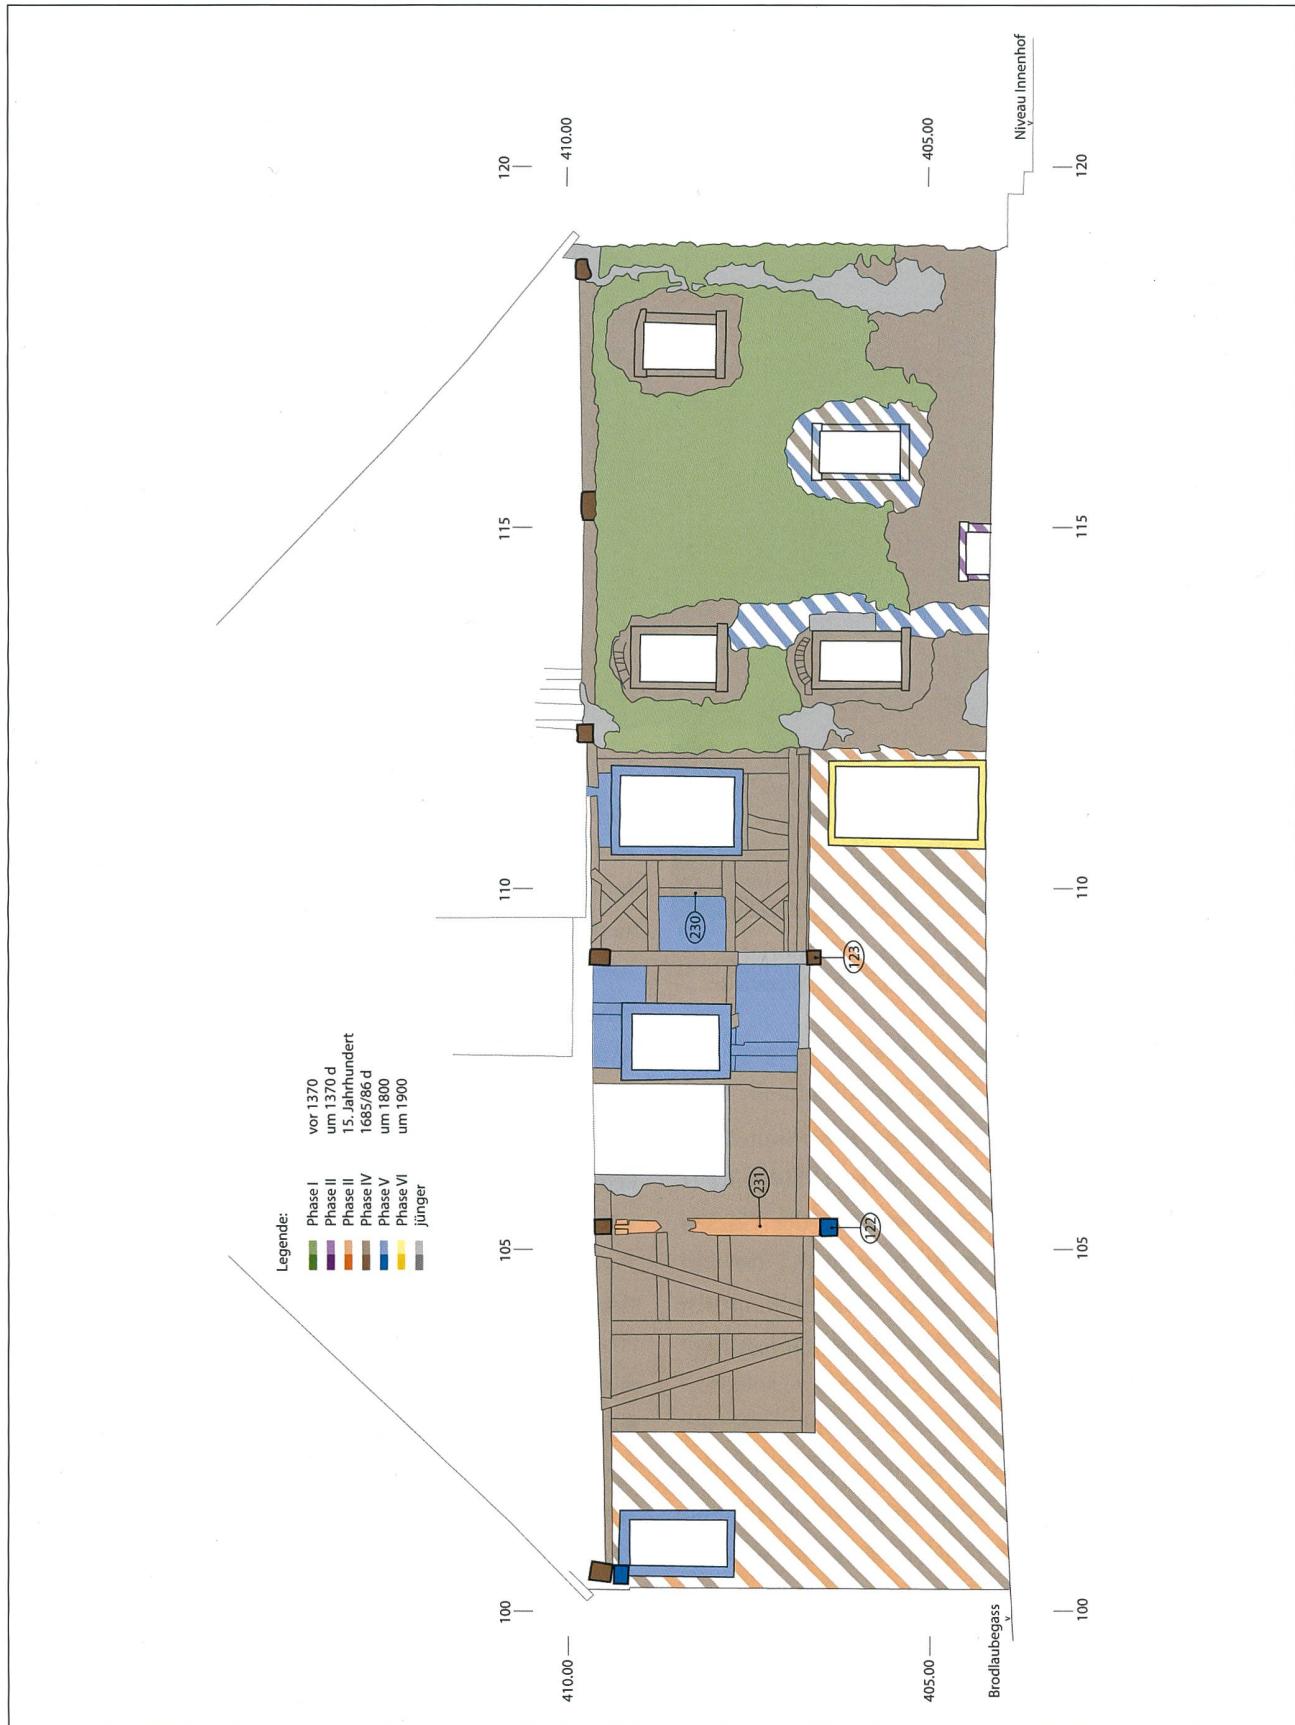
18: Stein am Rhein SH, Brodlaubegass 15. Umzeichnung Nordfassade.

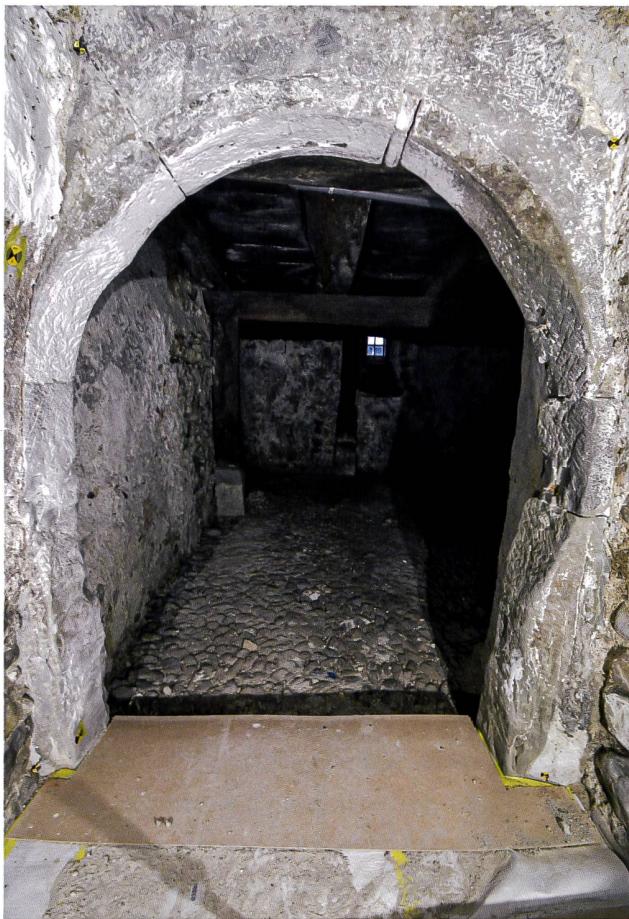
19: Stein am Rhein SH, Brodlaubegass 15. Kellerportal mit abgearbeitetem Gewände, um Durchlass für Weinfässer zu schaffen.

Der Steinbau aus Bauphase I wird in Erstnutzung ein feuerfester Speicher gewesen sein. Dafür sprechen seine Fensterlosigkeit und die Zugänge auf zwei Seiten. Gewohnt (oder zumindest geheizt) wurde im Holzgebäude an der Gasse. Dies schliesst aber nicht aus, dass die vordere und die hintere Parzellenbebauung zusammengehörten. Es liegen hier zu wenige Informationen vor, um über eine übergeordnete, die gesamte Parzelle betreffende Nutzerschaft zu urteilen. Bis und mit Bauphase III dürfte das gassenbündige Gebäude ein Wohnhaus gewesen sein, während der Steinbau weiterhin als Lagerbau diente. Mit der Gesamtüberdachung von 1686 in Bauphase IV wird die zuvor mehrteilige Parzellenbebauung zu einem einzigen Gebäude, wobei dieses bis in die erste Hälfte des 20. Jh. sowohl Arbeits- als auch Wohnräume beinhaltete. Erst danach wurde es zum reinen Wohnhaus. Die Bewohner und Nutzer gingen ganz unterschiedlichen Tätigkeiten nach. Die meisten waren Handwerker und gehörten dem unteren Mittelstand an. Einige von ihnen haben am Bau selbst ihre Spuren hinterlassen, so verbreiterten etwa die Küfer im späten 17. Jh. das Kellerportal für grosse Weinfässer.

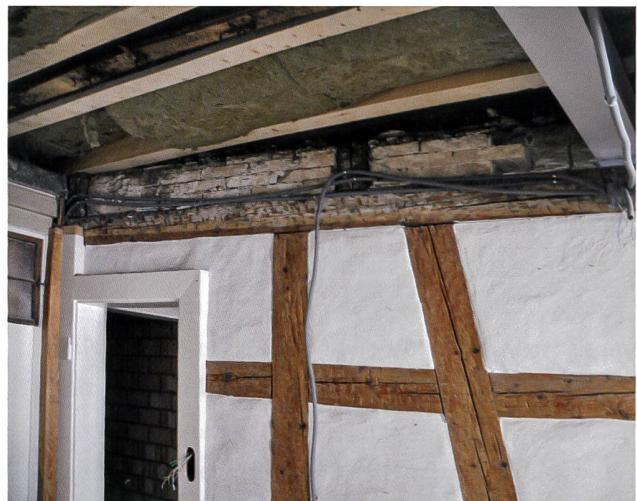
20: Stein am Rhein SH, Brodlaubegass 15. Fachwerkwand im OG mit Aufmauerung aus Backsteinen, um die volle Raumhöhe zu erreichen.

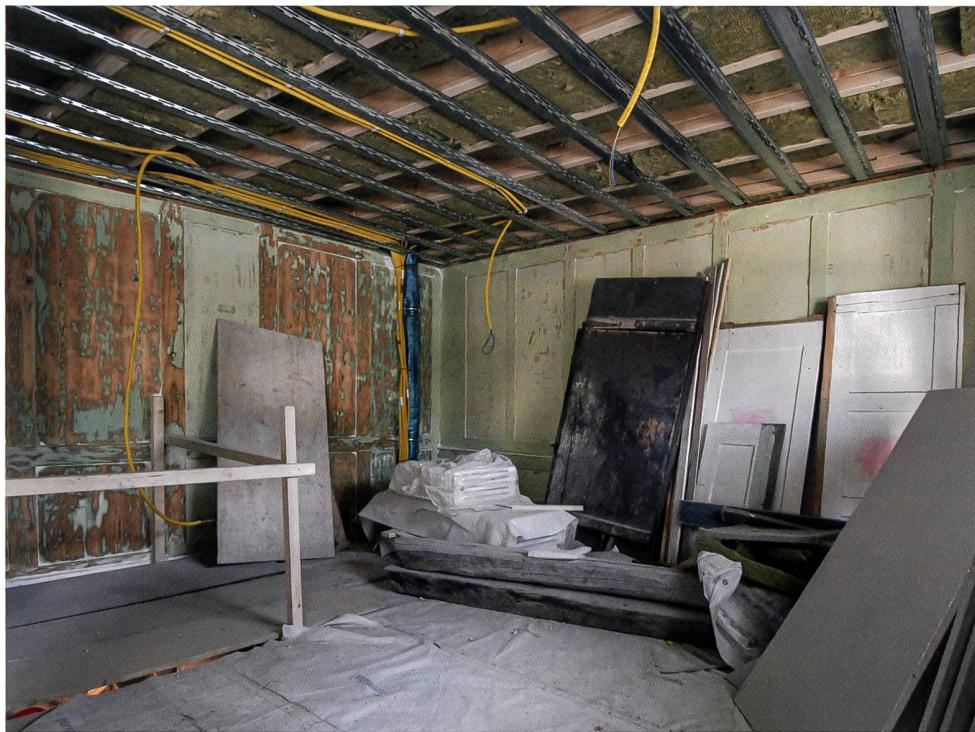
21: Stein am Rhein SH,
Brodlaubegass 15. Südlicher
Raum im OG mit linden-
grüner Täferung.
