Artikel: Brodlaubegasse 15, Stein am Rhein

Brodlaubegass 15, Stein am Rhein

von Miriam Bertschi

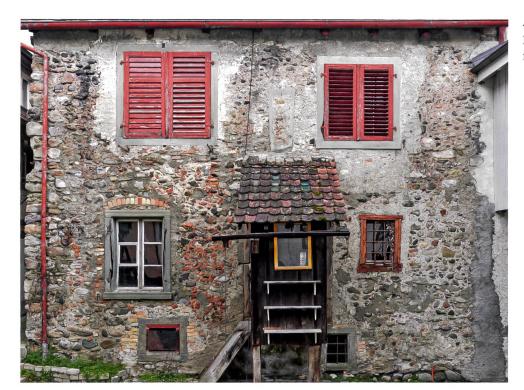
4a: Stein am Rhein SH, Brodlaubegass 15. Westfassade. Blick nach Osten.

ist das steinerne Hinterhaus mit der Bildunterschrift «Spuren eines geheimnisvollen (Wohn?)Turms»⁷ abgebildet. Im Rahmen der Auswertung und Publikation der Burg Hohenklingen 2009/2010 widmete sich Kurt Bänteli in einem Exkurs der städtischen Bebauung.8 Er unternahm dafür unterschiedlich umfangreiche Untersuchungen und veranlasste gezielte dendrochronologische Beprobungen von einzelnen Liegenschaften in den Städten Stein am Rhein, Schaffhausen und Neunkirch. Daraus entwickelte Bänteli eine Grobtypologie zur städtischen Hausbebauung, wonach die Brodlaubegass 15 dem städtischen Bautyp B/ST entsprach, einem Rechteckbau mit Unterkellerung.9 Er äusserte Kritik an der Wohnturm-These, die sich seit Frauenfelder hartnäckig hält, und bezeichnete das Haus als «klassischen städtischen zweigeschossigen hochmittelalterlichen Steinbau» 10. Die entnommenen Dendroproben datieren 1319 (Deckenbalken und Pfeiler im Keller) und 1360 (Türsturz im EG). Als Grund für die zeitliche Diskrepanz vermutete Bänteli eine Renovation im Erdgeschoss nach einem Brandereignis, welches sich an den Aussenmauern deutlich ablesen lässt (Abb. 4a und 5).

Der älteste erhaltene Bereich der heutigen Brodlaubegass 15 ist ein leicht trapezoider Steinbau von 5,75 × 9 m Seitenlänge (vgl. Abb. 6 und 17, dunkelgrün). Die Mauern sind aus unbearbeiteten, lagig gesetzten Bollensteinen gefügt und auch die Eckverbände bestehen aus Bollensteinen. Die Mauerstärke beträgt 70–80 cm. Die Aussenfassaden sind mit einem relativ groben Kalkputz in Pietra-rasa-Technik überzogen. An den Steinköpfen und Putzoberflächen der Aussenwände zeigen sich starke Brandrötungen und Russschwärzungen (vgl. Abb. 4a und 5).

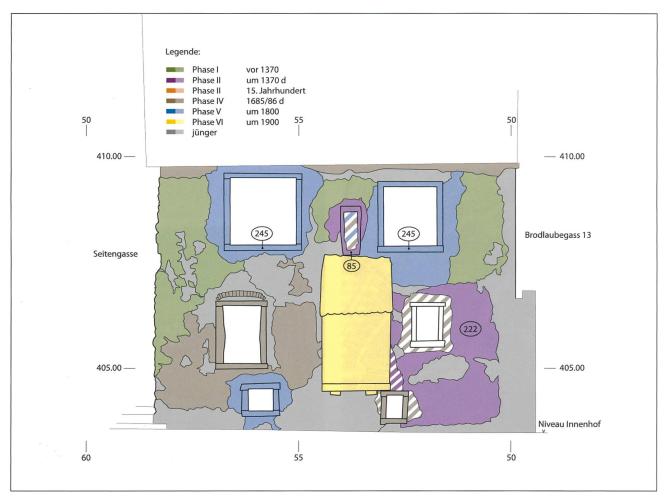
4b: Stein am Rhein SH, Brodlaubegass 15. Umzeichnung Westfassade.

Im Obergeschoss wurde an der Westfassade ein hochrechteckiges Schartenfenster (vgl. Abb. 4a und b, Pos. 85) mit monolithischem Sandsteingewände eingesetzt. Das Gewände zeigte keinerlei Brandspuren, weshalb es nicht mehr Phase I zugerechnet wird.

Letzte Veränderungen vor dem aktuellen Umbau von 2018 bis 2020 betrafen einerseits den grossen gassenseitigen Erdgeschossraum, welcher durch eingestellte Binnenwände in mehrere kleine Räume aufgetrennt wurde, andererseits die Neugestaltung von Küche und Bad im Obergeschoss. Der seit Bauphase II bestehende Korridor im Steinhaus wurde gegen Westen zugesetzt und dort ein neuer kleiner Raum geschaffen. Diese Massnahmen wurden mit dem aktuellen Umbau rückgängig gemacht. Die steinsichtigen Fassaden des einstigen Hinterhauses waren mehrfach mit Zementstopfungen kleinräumig ausgebessert worden (vgl. Abb. 4b und 18, grau).

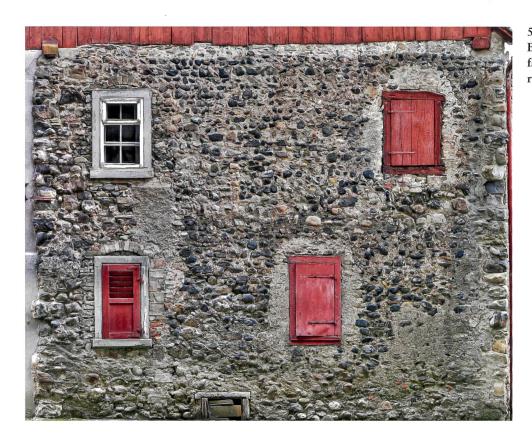
5: Stein am Rhein SH, Brodlaubegass 15. Nordfassade mit starker Brandrötung. Blick nach Süden.

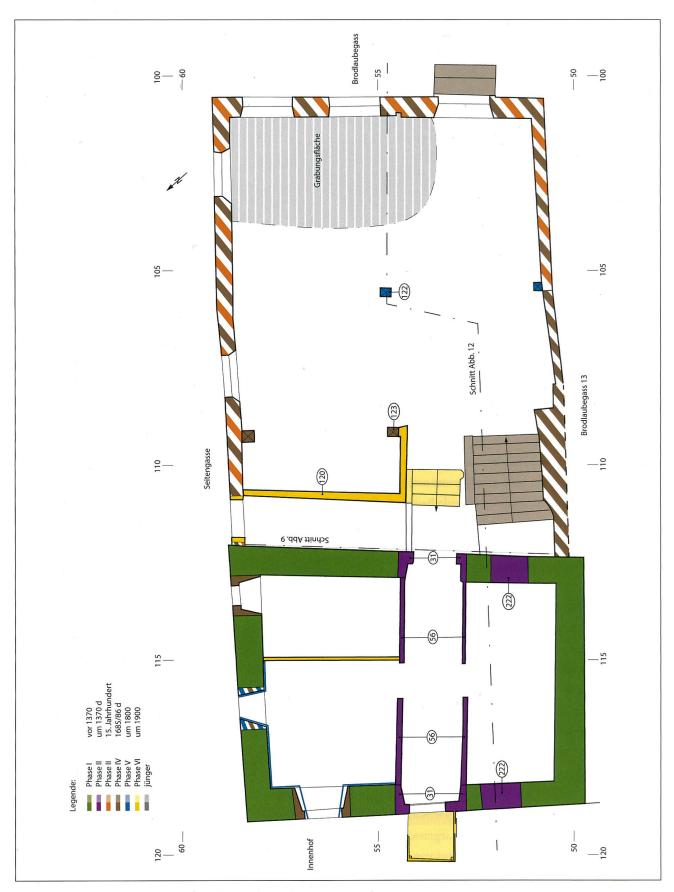
6: Stein am Rhein SH, Brodlaubegass 15. Grundriss EG

Der Umbau von 2018 bis 2020 fand unter Begleitung der Kantonsarchäologie Schaffhausen statt. In tage- und wochenweisen Einsätzen mit teilweise langen Unterbrüchen dazwischen dokumentierte sie die jeweils neu zum Vorschein gekommenen Befunde. Im nicht unterkellerten Bereich des EG führten die baulichen Eingriffe zu einer kleinen Grabung (Abb. 6).

Die Grabung im gassenseitigen EG-Bereich (vgl. Abb. 6) erbrachte den Nachweis eines Holzhauses mit Lehmboden (Abb. 10). Der Lehmboden lag über einer Silt-Kies-Kofferung und wurde mindestens zweifach erneuert. In seiner jüngsten Phase war darin ein hölzerner Sockel für einen Kachelofen eingelassen. Das Fundmaterial aus diesen Befunden streut vom 12. bis ins 14. Jh., wobei der grösste Teil der Keramik dem 14. Jh. zuzuweisen ist.

los, und der mittige Stud zeigt auf der Nordseite flache Abarbeitungen, als habe er einst an einer Wand gestanden. Der Kellerabgang lag im südlichen Drittel der Ostseite des Steinhauses und griff in die Hoffläche ein. Er lag also direkt unterhalb des einstigen ebenerdigen Eingangs (vgl. Abb. 9, Pos. 32 und 225). Für diesen musste ein Ersatz geschaffen werden, wozu neue Maueröffnungen jeweils ungefähr mittig in die Fassaden gebrochen wurden (vgl. Abb. 6, Pos. 31 und Abb. 9).

Im Erdgeschoss schuf man gassenseitig mittels zweier Unterzüge (vgl. Abb. 6, 12 und 18, Pos. 122 und 123) auf je einem Holzpfeiler einen grossen, fast stützenlosen Raum, der sich von der Ostwand an der Gasse bis zum ehemaligen Hinterhaus erstreckte. Der westliche Unterzug samt Stud ist erhalten, der östliche wurde in Bauphase VI ersetzt (s. u.). Der Kellerabgang lag spätestens zu diesem Zeitpunkt im Hausinnern. Am Eingangsgewände in den Kellerraum fanden deutliche Abarbeitungen statt, um den Durchlass zu vergrössern und für grosse Weinfässer passierbar zu machen (Abb. 19). Damit einhergehend erneuerte und verbreiterte man auch die Kellertreppe. Die neu gemauerten Wangen schlossen bündig am Portal an. In der Nord- und Westfassade des einstigen Hinterhauses wurden mehrere hochrechteckige Fenster eingesetzt.

Im Erdgeschoss wurde mit einem Backsteinmäuerchen (vgl. Abb. 6, Pos. 120) ein schmaler Korridor vom in Bauphase IV geschaffenen grossen Raum abgetrennt. Damit entstand der nördliche Hauseingang in der schmalen Seitengasse. Weiter wurde die seit Bauphase IV bestehende Treppenanlage ins Obergeschoss abgebrochen und eine neue errichtet, die vom eben erstellten Seitenkorridor aus betreten werden konnte. Zentral war in dieser Phase offenbar die Schaffung von neuen Binnenerschliessungen.

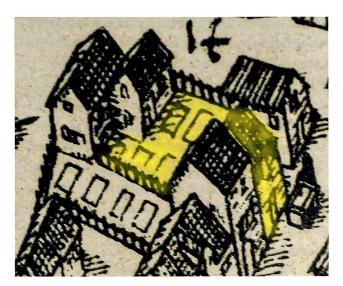
7: Stein am Rhein SH, Plandarstellung von J.J. Mentzinger um 1662, Umzeichnung durch Hermann Mülchi 1944/45. Die Brodlaubegass 15 (gelb hinterlegt) wird als ein einzelner, relativ hoher Baukörper dargestellt. Der Hinterhof ist unbebaut und wird als Garten genutzt.

Die Darstellung von Johann Jakob Mentzinger (vgl. Abb. 7) zeigt für das Jahr 1662 auf der Parzelle der heutigen Brodlaubegass 15 ein einziges, gassenbündiges Gebäude²⁰. Im rückwärtigen Parzellenteil liegt eine umzäunte Fläche mit Gartenbeeten. Die Proportionen des abgebildeten hohen Gebäudes entsprechen nicht dem Befund des schmalen und tiefen Hauses, wie es durch die Gesamtüberdachung entstanden ist. Die Verhältnisse der dargestellten Häuser untereinander dürfen jedoch als angemessen beurteilt werden, so dass Mentzinger die Anzahl Gebäude sicherlich korrekt wiedergegeben hat. Bei der Erstellung des Detailinventars durch Caroline Diemand wurden vom Dachstuhl insgesamt neun Dendroproben entnommen. Fünf davon konnten datiert werden und zeigten übereinstimmende Schlagdaten im Winter 1685/86. In die gleiche Schlagphase, ebenfalls mit Endjahr 1685, datiert der westliche Unterzug im Erdgeschoss (Abb. 12, Pos. 123).²¹ Demzufolge stellt sich die Frage, ob der Dachstuhl von 1686 der Nachfolger eines bereits vor 1662 erstellten Gesamtdaches ist. Bauliche Befunde einer früheren Überdachung wurden keine gemacht. Ein Stadtbrand im betreffenden Quartier ist 1668 nachgewiesen²² und könnte durchaus Anlass geboten haben, den Dachstuhl zu ersetzen. Entsprechende Befunde wurden nicht erkannt.

Erstmals 1448 wird ein Besitzer erwähnt. Damals soll das Haus einem Henny Böckli gehört haben, der Keller befand sich dagegen im Besitz eines Hensli von Öhningen.²⁸ Welchen Tätigkeiten die beiden nachgingen und ob sie im betreffenden Haus wohnten und/oder arbeiteten, wissen wir nicht. Deutlich wird aber, dass die verschiedenen Gebäude und Gebäudeteile der Parzelle damals von verschiedenen Personen bewohnt und genutzt wurden. Der bereits zu Beginn erwähnte Hans von Winterthur ist der erste bekannte Bewohner mit einer überlieferten Tätigkeit. Er tritt ab 1485 in den Quellen auf. Hans war Taglöhner und arbeitete auf Abruf für das nahe gelegene Spital.²⁹ Er dürfte im gassenseitigen Holzhaus gewohnt haben. Spätestens 1537 war der Kürschner Heinrich Fehr Eigentümer der Brodlaubegass 15. Das Haus blieb bis 1587 in Familienbesitz. Damals war die Parzellenbebauung in eine Behausung, einen Hof und eine Hofstatt aufgegliedert.30 Über längere Zeit an der Brodlaubegass 15 belegt ist der Bäcker Felix Fuog, von 1626 bis 1650. In diesem Jahr sind folgende Elemente auf der Parzelle genannt: Behausung, Hof, Hofstatt, Schür und Stallung hinten.31 Hinweise auf eine Backstube kennen wir aus dem archäologischen Befund nicht. Bis zu diesem Zeitpunkt war die Parzellenbebauung sicher mehrteilig. Von 1675 bis 1681 ist der Stadtbote Niclaus Fuog, möglicherweise ein Sohn des Bäckers Felix Fuog, als Bewohner verzeichnet.³² Gemäss Mentzingers Darstellung (vgl. Abb. 7) stand damals nur noch ein Gebäude auf der Parzelle.

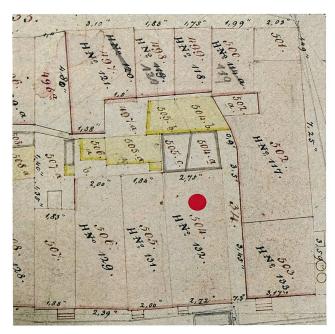
8: Stein am Rhein SH, Gemarkungsplan 1854. Die Nebengebäude (orange) im Hinterhof der Liegenschaft Brodlaubegass 15 (roter Punkt) reichen über die Parzellengrenze hinaus.

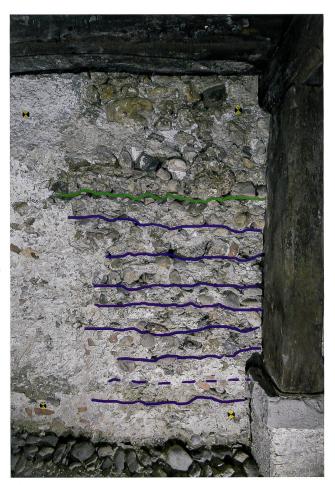
11: Stein am Rhein SH, Brodlaubegass 15. Südwand Keller. Die nachträgliche Unterkellerung geschah durch das Unterfangen des bestehenden Fundaments (grüne Linie) um jeweils zwei bis drei Steinlagen (violette Linien). Blick nach Süden.

mauern um jeweils etwa 20 cm untergraben, den entstandenen Hohlraum unterfing man darauf mit zwei bis drei vermörtelten Steinlagen (Abb. 11) und wiederholte diesen Schritt, bis ein 2,4 m tiefer Kellerraum entstanden war (Abb. 12, Pos. 1 und Abb. 13). Der Aufschluss der lagenweisen Unterfangung wurde nur an der Südwand beobachtet, wo der Verputz durch den Restaurator auf etwa einem Meter Breite entfernt wurde. An den übrigen Wänden blieb der historische Verputz erhalten. Andere nachträgliche Unterkellerungen gingen soweit bekannt - nicht lagenweise, sondern abschnittweise vor, so dass sich im Befund nicht waagrechte, sondern senkrechte Fugen zeigen.¹⁴ Der Kellerraum wurde mit acht Deckenbalken und einem Unterzug auf einem mittigen Stud ausgesteift und gesichert. Die verbauten Hölzer waren sekundar verwendet: Eine Nut auf der Oberseite des Unterzugs ist an dieser Stelle funktions-

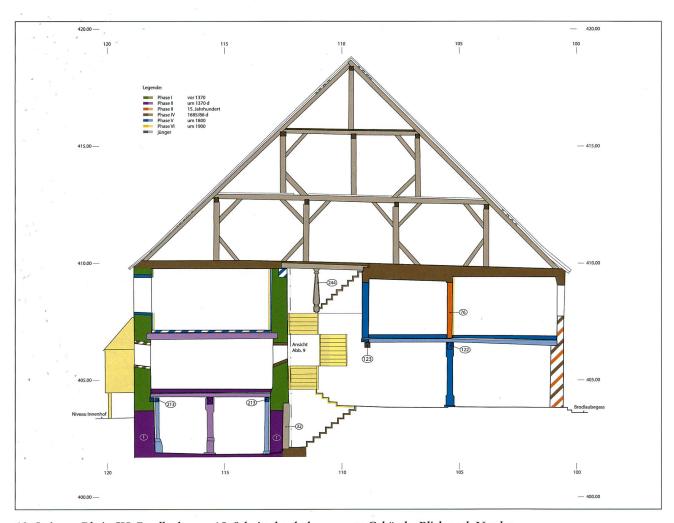
12: Stein am Rhein SH, Brodlaubegass 15. Schnitt durch das gesamte Gebäude. Blick nach Norden.

Die bisher eigenständigen Gebäude auf der Parzelle wurden im nächsten Bauschritt unter einem einzigen Dach subsumiert (vgl. Abb. 12). Es spannt sich von der gassenbündigen Ostwand bis zur Westwand des steinernen Hinterhauses und bedeckt eine Grundfläche von rund 180 m². Die Firstlinie verläuft gassenparallel und die Dachgeschosse sind mit einläufigen Treppen entlang der Südwand erschlossen. Bis zum Umbau von 2018 bis 2020 war der gesamte dreigeschossige Dachbereich praktisch unversehrt erhalten geblieben. 19

Mit der Gesamtüberdachung mussten auch die Nordund Südwände auf die ganze Haustiefe verlängert werden. An der Nordwand wurde über einem Steinsockel eine leicht zurückversetzte Fachwerkwand errichtet. Die Riegelkonstruktion wies mit ca. 1,2 m relativ enge Ständerabstände auf und verfügte über je einen Knie- und Brustriegel. In der Nordwand befand sich mindestens ein Viereckfenster (Abb. 18, Pos. 230), darüber und darunter lag je ein Andreaskreuz. Die neue Südwand nutzte zu einem grossen Teil die bereits bestehende Nordwand des Nachbargebäudes Brodlaubegass 13. Das in Phase III noch offene Fenster des Nachbarhauses wurde zugesetzt. Für die Erschliessung der Obergeschosse musste spätestens jetzt eine hausinterne Lösung geschaffen werden, denn seitliche Aussenaufgänge waren aufgrund der Platzverhältnisse kaum (mehr) möglich. Die Binnentreppe wurde östlich entlang der ehemaligen Hinterhaus-Ostfassade heraufgeführt, wo sich noch heute die Treppe befindet. Von dieser Anlage ist einzig eine Hängesäule erhalten geblieben (vgl. Abb. 12, Pos. 244).

Im Erdgeschoss ersetzte man den östlichen Unterzug aus Phase IV und unterstützte ihn an der Nord- und Südwand mit je einem Pfeiler. In der Raummitte wurde er mit einem Stud entlastet (vgl. Abb. 12, Pos. 122). Auch im Keller wurden die Lasten umverteilt und den Deckenbalken an beiden Längswänden Streifbalken auf Ständern unterstellt (vgl. Abb. 12, Pos. 213).

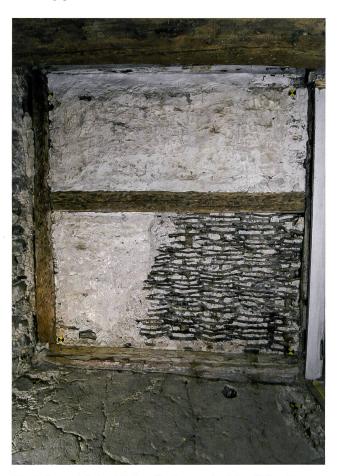
14: Stein am Rhein SH, Brodlaubegass 15. Nördlicher Raum im EG. Fachwerkwand mit Flechtwerkausfachung aus Bauphase II. Blick nach Süden.

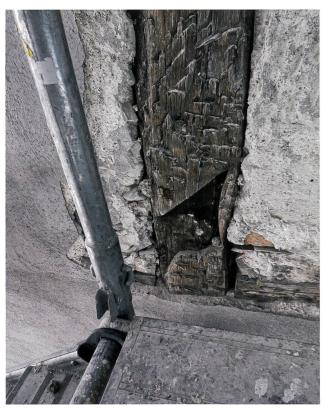
16: Stein am Rhein SH, Brodlaubegass 15. Nordfassade. Ansicht Ständer Pos. 231 mit geschweiftem Negativ eines Fussbands mit erhaltenem Holznagel.

Im heutigen ersten Obergeschoss sind zwei Doppelnutständer mit geschweiften Negativen von Kopf- bzw. Fussbändern (Abb. 16 und 17, Pos. 76 und 231) erhalten. Sie gehörten zu einer Holzkonstruktion über einem vermutlich in dieser Phase neu errichteten Steinsockel. Der südliche Ständer Pos. 76 bildete dabei die südwestliche Raumecke einer gassenseitigen Stube mit liegenden Bohlenwänden (vgl. Abb. 17). Der Boden zu diesem Raum bestand aus Bohlen mit eingeschobenen Brettern.

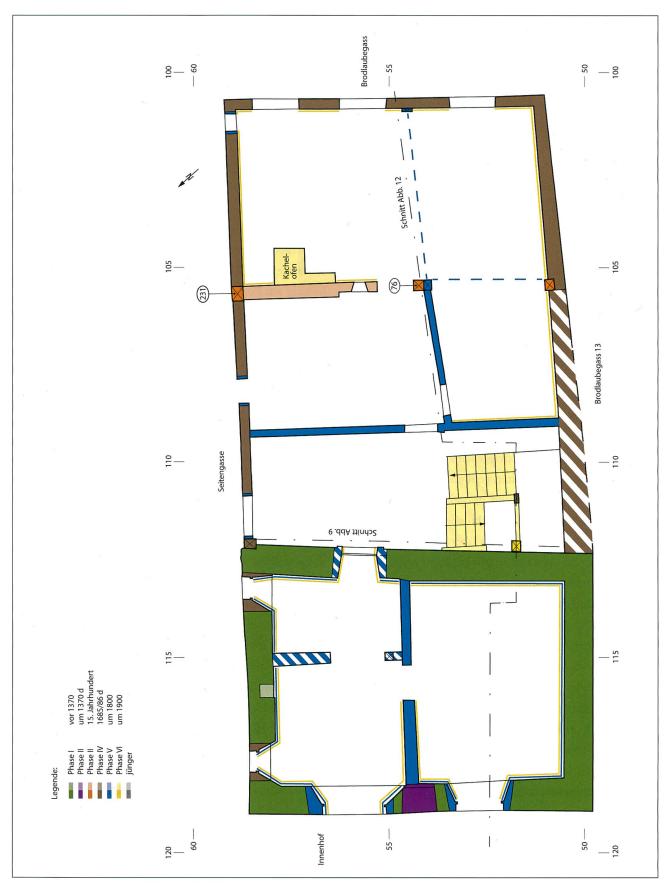
17: Stein am Rhein SH, Brodlaubegass 15. Grundriss OG.

Zwischen der Westwand der Bohlenstube bis zur Ostwand des Steinhauses betrug der Abstand 6,5 m (Abb. 17). Es ist nicht klar, ob damals bereits eine bauliche Verbindung zwischen dem vorderen Parzellenteil und dem steinernen Hinterhaus bestand.

Im ersten Obergeschoss fand eine deutliche Veränderung der Binnengliederung statt. Neue Fachwerkwände sorgten für eine Aufgliederung in kleinere Raumeinheiten (vgl. Abb. 17, blau): Das ehemalige steinerne Hinterhaus wurde in drei, der gassenseitige Bereich in fünf Räume unterteilt. Allen Fachwerkwänden war gemeinsam, dass sie nicht die volle Raumhöhe erreichten. Es könnte sich um anderswo abgebundene oder übernommene Wandscheiben von anderen Gebäuden handeln, und die fehlende Höhe wurde mit Hohlziegeln und Backsteinen ausgeglichen (Abb. 20). Die neuen Räume wurden mit gestemmten, lindengrün gefassten Täferungen versehen (Abb. 21). In der Westfassade des Hinterhauses setzte man neue und grössere Fenster ein (vgl. Abb. 4b, Pos. 245). Die Täferungen umrahmten die neu entstandenen Fensternischen.

Im ersten Obergeschoss erhielten die Räume des ehemaligen Hinterhauses neue, diesmal weiss gefasste Täferungen. Im nordöstlichen gassenseitigen Raum des einstigen Vorderhauses wurde ein Kachelofen eingebaut (vgl. Abb. 17).

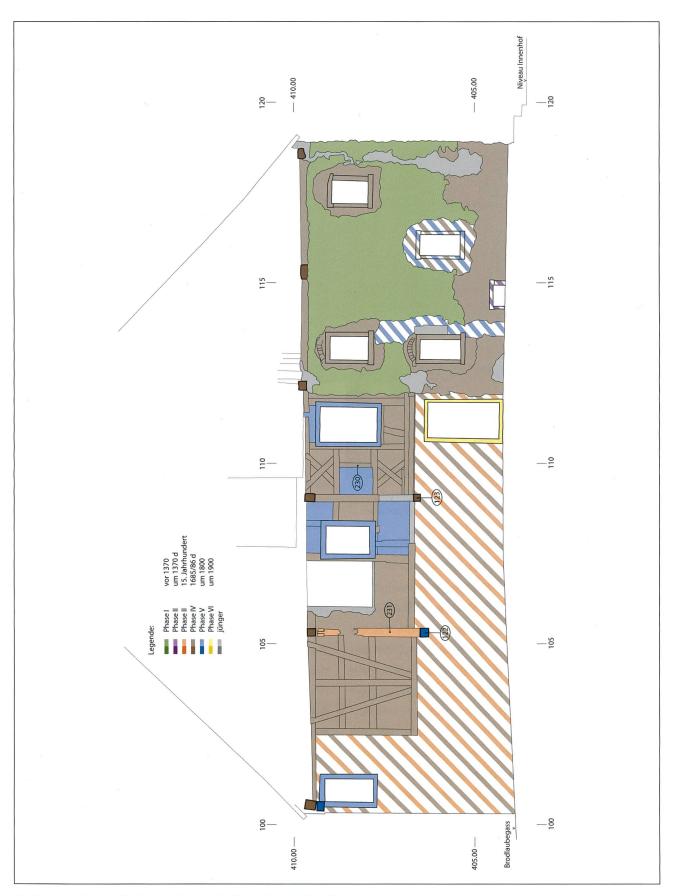
18: Stein am Rhein SH, Brodlaubegass 15. Umzeichnung Nordfassade.

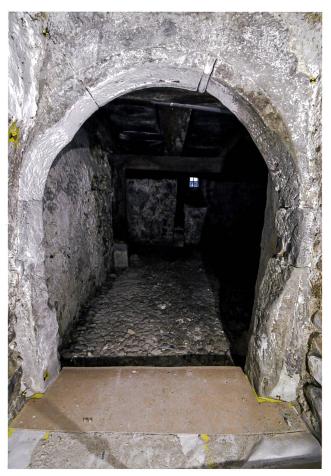
19: Stein am Rhein SH, Brodlaubegass 15. Kellerportal mit abgearbeitetem Gewände, um Durchlass für Weinfässer zu schaffen.

Von 1694 bis 1841 sind Küfer und Ablässer die Eigentümer oder Nutzer des Gebäudes.³³ Während dieser Zeit wurde die grosse, fast stützenlose Halle im Erdgeschoss geschaffen und das Portal des Kellerabgangs verbreitert.

Der Steinbau aus Bauphase I wird in Erstnutzung ein feuerfester Speicher gewesen sein. Dafür sprechen seine Fensterlosigkeit und die Zugänge auf zwei Seiten. Gewohnt (oder zumindest geheizt) wurde im Holzgebäude an der Gasse. Dies schliesst aber nicht aus, dass die vordere und die hintere Parzellenbebauung zusammengehörten. Es liegen hier zu wenige Informationen vor, um über eine übergeordnete, die gesamte Parzelle betreffende Nutzerschaft zu urteilen. Bis und mit Bauphase III dürfte das gassenbündige Gebäude ein Wohnhaus gewesen sein, während der Steinbau weiterhin als Lagerbau diente. Mit der Gesamtüberdachung von 1686 in Bauphase IV wird die zuvor mehrteilige Parzellenbebauung zu einem einzigen Gebäude, wobei dieses bis in die erste Hälfte des 20. Jh. sowohl Arbeits- als auch Wohnräume beinhaltete. Erst danach wurde es zum reinen Wohnhaus. Die Bewohner und Nutzer gingen ganz unterschiedlichen Tätigkeiten nach. Die meisten waren Handwerker und gehörten dem unteren Mittelstand an. Einige von ihnen haben am Bau selbst ihre Spuren hinterlassen, so verbreiterten etwa die Küfer im späten 17. Jh. das Kellerportal für grosse Weinfässer.

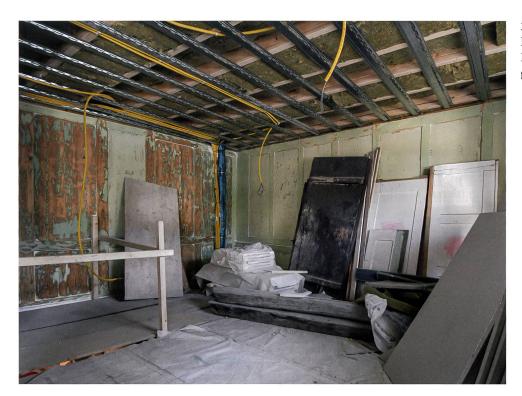
21: Stein am Rhein SH, Brodlaubegass 15. Südlicher Raum im OG mit lindengrüner Täferung.
