Artikel: Neue und alte Beobachtungen am Turm der Burg Alt-Süns

Neue und alte Beobachtungen am Turm der Burg Alt-Süns

von Joe Rohrer und Lukas Högl

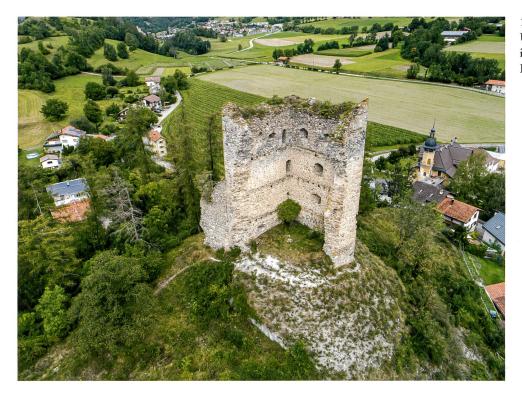
1: Paspels GR, Alt-Süns. Überblick über die Anlage im heutigen Zustand. Foto 2020.

Die Burgruine Alt-Süns bei Paspels (GR) liegt im fruchtbaren und burgenreichen Domleschg an der alten rechtsrheinischen Landstrasse (Abb. 1), die vom Zusammenfluss von Vorder- und Hinterrhein durch das Engnis bei Rhäzüns zur Viamala-Schlucht und zu den Pässen Splügen und San Bernardino führt. Sie scheint im 13. Jh. das Zentrum der Güter gewesen zu sein, welche die Freiherren von Vaz im Domleschg besassen (Abb. 2). Der Burgturm wird von Poeschel (1929/30) um 1200, von Clavadetscher/Meyer (1984) ins ausgehende 12. Jh. datiert.1 Im Zuge der Schamserfehde 1451 wurde er verbrannt und gebrochen und ist seither Ruine. Weitere bedeutende Burgen im Besitz der Freiherren von Vaz waren unter anderen Ortenstein, erbaut im 2. Viertel des 13. Jh., Neu-Süns/Canova, erbaut in der 2. Hälfte des 13. Jh., die alte Stammburg Nivagl in Vaz/Obervaz, bewohnt 11. bis Mitte 13. Jh., der neue Hauptsitz Belfort, erbaut 1229-1240, Zur Burg bei Splügen im Rheinwald, erbaut in der 2. Hälfte des 13. Jh. Diese unvollständige

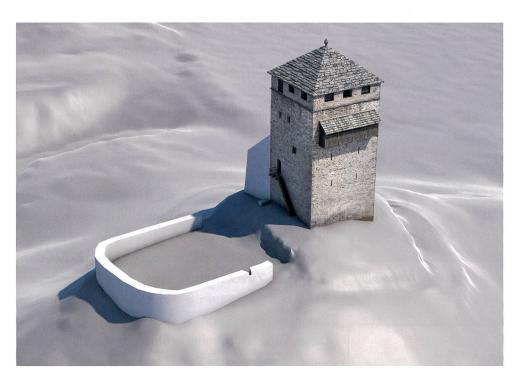
2: Alt-Süns GR. Rekonstruktionsversuch des Turmes mit Umgebung. Die zur Burg gehörigen Mauerteile sind schematisch dargestellt um zu zeigen, dass der Turm, zumindest in späteren Ausbaustadien, nicht isoliert gestanden hat. Mauerverlauf nach Clavadetscher/Meyer 1984 (wie Anm.1), Fenster nach Grundrisszeichnung von J. R. Rahn (1894) Zentralbibliothek Zürich, online: 10.7891/ e-manuscripta-43782.

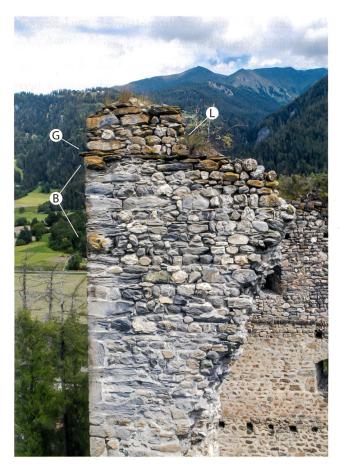
3: Alt-Süns GR. Westecke mit bis zum Plattengesims (G) hinunter laufender Zinnen- oder Pfeilerleibung (L). Darunter sind zwei der wenigen Ecksteine mit Bossierung (B) zu erkennen. Foto 2020.

Bei genauer Betrachtung des 3D-Modells zeigte sich ein weiteres Detail: Die eine Leibungsfläche des Eckpfeilers West zieht sich bis auf die Höhe des Plattensimses und

damit auf das Niveau der Turmplattform hinunter (vgl. Abb. 3), während die anderen Pfeilerleibungen auf Brüstungshöhe enden. Vorerst denkt man an einen Warenaufzug, der in einer dortigen Mauerlücke der Brüstung eingerichtet gewesen sein könnte. Genau unterhalb befand sich allerdings das Podest des Hocheingangs. Damit tritt eine andere Interpretation in den Vordergrund: ein Wurfloch zur Verteidigung des Zugangs, wie

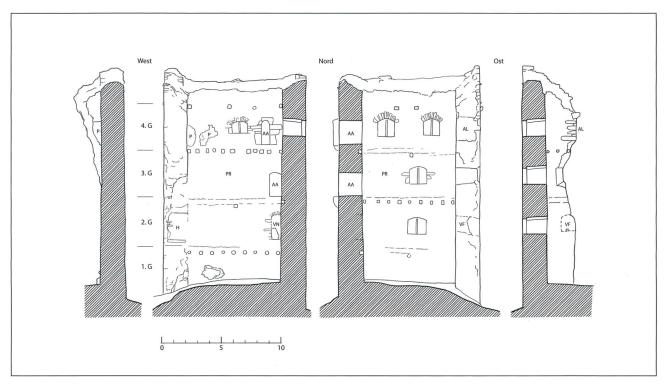
9: Alt-Süns GR. Abwicklung der Innenwände. Umzeichnungen auf Basis der entzerrten Drohnenfotos. H = Hocheingang, AA = Austritt Abort, AL = Austritt Laube, VN = vermauerter Nischenabort, VF = vermauertes Fenster, PR = stark deckender Pietra-rasa-Verputz, P = deckender Verputz mit Tünche.

Der Turm von Alt-Süns ist ein äusserst gedrungener Baukörper mit vier Geschossen und dem fraglichen Dachstock (Abb. 9). Im Grundriss misst er gut 12 m × 12 m, an der höchsten Stelle ca. 21.5 m, bei durchgehend 2 m Mauerstärke. Felsbehau und geringe Mauerreste zeigen einen wohl sekundären Vorburgbereich an, und eine kurze, schräg zum Turm verlaufende Mauerflucht kann der Rest eines älteren Baues sein. Zwei Seiten des Turms sind eingestürzt, nur die beidseitigen schmalen Eckanschlüsse sind von ihnen übrig geblieben. Die Ecksteine sind grösstenteils flach und glatt behauen, nur ganz vereinzelt sind Bossierungen vorhanden. Sieben gleichförmige Stichbogenöffnungen laufen zu schmalen Fensterscharten aus. Davon ist eine sekundär vermauert und eine zur Hälfte abgestürzt. Von einem Hocheingang im zweiten Geschoss und dem Austritt auf eine Laube im vierten Geschoss ist je eine Leibung übrig geblieben.

Schliesslich sind drei Aborte zu erkennen, ein sekundär vermauerter Nischenabort im zweiten Geschoss und je ein Erkerabort im dritten und vierten Geschoss.

Zu diesen zahlreichen Einzelheiten kommen die Innenverputze: geglätteter, ziemlich stark deckender Pietrarasa-Verputz im ersten und zweiten Geschoss, ähnlich behandelt die gesamten Aussenflächen, wobei die aussen tendenziell grösseren Steine als innen den Verputz als weniger deckend erscheinen lassen. Im dritten Geschoss findet sich ein äusserst gut erhaltener, stark deckender Pietra-rasa-Verputz mit sorgfältig gezogenem, senkrecht und waagrecht laufendem Fugenstrich. Im vierten Geschoss schliesslich sind kleinere Flächen eines glatten, deckenden Verputzes rötlicher Färbung erhalten geblieben.

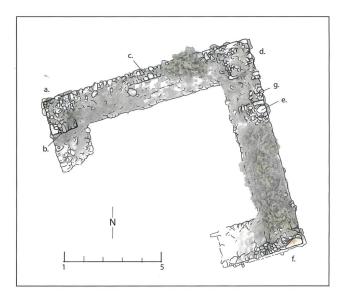
10: Alt-Süns GR. Umzeichnung der Mauerkrone mit den Beobachtungen: a. Eckpfeiler West, b. bis zum Plattengesims hinunter laufende Zinnen- oder Pfeilerleibung, c. Brüstungsmauer, d. Eckpfeiler Nord, e. Mauerreste mit deutlicher Flucht, g. Brüstungsmauer, f. Eckpfeiler Ost.

Mauerfluchten stärker und tiefer verwittert sind als die äusseren, wo sich Reste von Brüstungs- und Zinnenmauern abzeichnen. Versucht man Regeln in diesen Mauertrümmern zu erkennen, wird rasch klar, dass es sich um ein System von breiteren Zinnen und schmaleren Brüstungsmauern handelt (Abb. 10). Eine Frage bleibt allerdings offen: Haben wir es mit pfeilerförmigen Zinnen zu tun, die untereinander mit schmalen Brüstungsmauern verbunden sind - dafür spricht die deutliche Flucht am aufgeschichteten Mauerwerk auf der Nordostmauer -, oder gab es Pfeiler nur an den vier Turmecken, verbunden mit gezinnten Brüstungsmauern? Für beide Varianten gibt es je eine nahe gelegene Anknüpfung: Die Abfolge Pfeiler/Brüstungsmauer/Pfeiler findet sich auf Neu-Süns (Abb. 11), Pfeiler nur an den vier Turmecken zeigt Kranecks Bild von Alt-Süns (Abb. 12).2 Es gibt im Raum Graubünden einzelne weitere Beispiele von Turmabschlüssen mit Pfeilern, so Torre Pala in San Vittore GR (Hier haben die Pfeiler der ersten Bauphase die Form übergrosser Schwalbenschwanzzinnen) und Spaniola bei

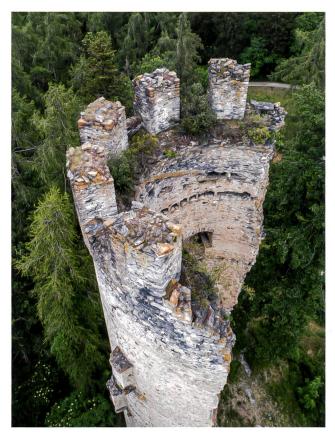
11: Neu-Süns GR. Die nahe gelegene Burg mit dem sehr gut erhaltenen pfeilerartigen Zinnenkranz. Drohnenfoto 2020.

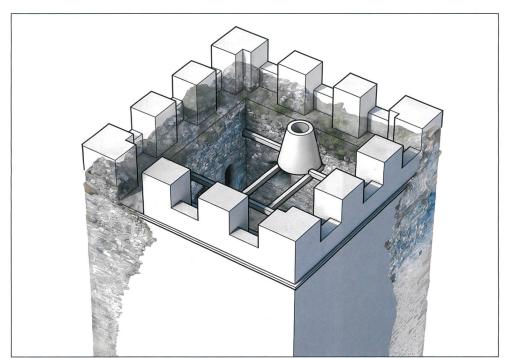
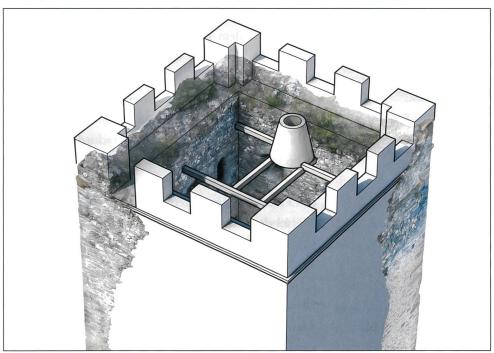
13a/b: Alt-Süns GR. Rekonstruktionsvarianten des Turmabschlusses mit breiten, pfeilerförmigen und schmalen Zinnen. Die Balkenlöcher über dem 4. Geschoss könnten auf einen Wechsel für eine Kaminhaube hindeuten.

Dass der Turm von Alt-Süns von einem Zeltdach überdeckt war, und dass dieses Dach ohne Mittelpfosten freitragend auf den vier Eckpfeilern ruhte, darf man annehmen. Über das Material der Dachhaut, Steinplatten, Brettschindeln oder gespaltene Schindeln, kann dagegen nichts ausgesagt werden.

Auf die Art der Bodenkonstruktion des Dachgeschosses können verlässliche Rückschlüsse gezogen werden. Da keine Entwässerungslöcher vorhanden sind, ist eine wasserführende Plattform auszuschliessen. Man darf aber mit einem massiven, feuersicheren Mörtelestrichboden mit Aufstiegsöffnung rechnen, der jenem von Rietberg entspricht. Zwischen diesem Boden und der heruntergehängten Decke des vierten Geschosses liegt ein leerer Raum von beachtlicher Höhe (1,6 Meter), wie die im räumlichen Modell eingesetzten horizontalen Schnittebenen ergaben. Dieser Zwischenraum stützt die Annahme, dass das vierte Geschoss beheizbar war. In den Aufsichtszeichnungen (Abb. 13) ist dies mit dem (seinerseits durch einen Wechsel in der Zwischendecke nachgewiesenen und jenem von Marmels nachgebildeten) Kaminhut angedeutet.

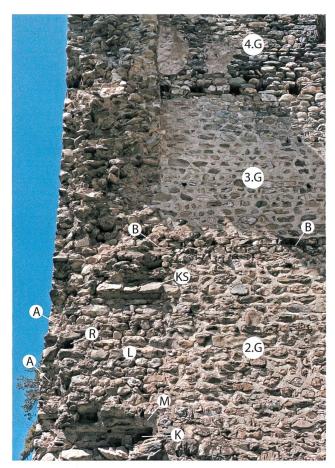
14: Alt-Süns GR. Bereich Hocheingang. B–B = Baunaht Mörtel auf Mörtel, L = Leibungsfläche des Hocheingangs, R = Riegelbalkenkanal, A = ausgebrochene Gewändesteine, KS = Kämpfer des inneren Stichbogens, M = Mörtelnegativ Torschwelle, K = Konsolbalkennegativ des Eingangspodests.

In das gleichartig verputzte zweite Geschoss führte der Hocheingang, dessen Leibungsfläche im Abbruch vollständig erhalten ist (Abb. 14). Von seinem Eingangspodest ist ein Konsolbalken-Negativ erhalten, darüber der Mörtelabdruck der Schwellenplatte. Die Gewändesteine des mutmasslich rundbogigen Tors sind ausgebrochen, aber die Mündung des dahinter liegenden Sperrbalkenkanals auf halber Höhe ist gut erkennbar. Das innere Torgewölbe war stichbogig, wie die noch vorhandenen Kämpfersteine zeigen. Der vermauerte Nischenabort und zwei Schartenfenster wurden bereits erwähnt. Im Unterschied zum erste Geschoss war das zweite Geschoss direkt zugänglich, mit Aufstieg ins dritte und Abstieg ins erste Geschoss. Wie der Nischenabort zeigt, wurde hier ursprünglich mit mindestens kürzerem Aufenthalt gerechnet.

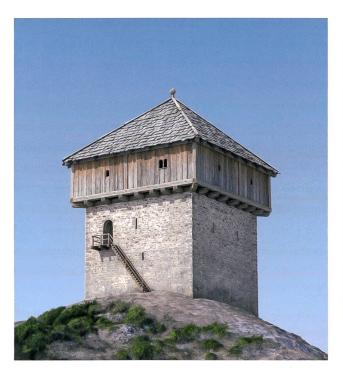
15: Alt-Süns GR. Hypothetische Rekonstruktion von Bau 1 mit auskragendem Obergaden.

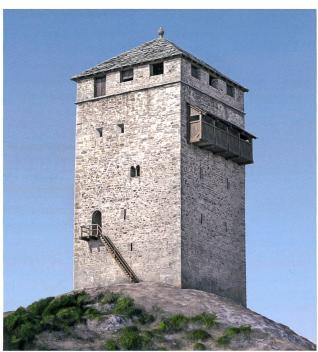
16: Alt-Süns GR. Rekonstruktionsversuch Bau 2. Die Befensterung der abgegangenen Fassadenteile wurde frei ergänzt.

Entgegen der hier umschriebenen möglichen Zweiphasigkeit des Turms von Alt-Süns fällt auf, dass die Fensterform über die ganze Höhe ähnlich bleibt und dass der Aussenverputz keinen deutlichen Wechsel zeigt. Bis eingehende Mörtelvergleiche und dendrochronologische Untersuchungen präzisere Unterlagen liefern, ist unseres Erachtens von einer Planänderung auszugehen: Der ursprüngliche Plan wäre ein zweigeschossiger Mauerbau mit Hocheingang im zweiten Geschoss und hölzernem Obergaden (Abb. 15). Der neue, geänderte und ausgeführte Plan wäre der bestehende viergeschossige steinerne Wohnturm (Abb. 16).

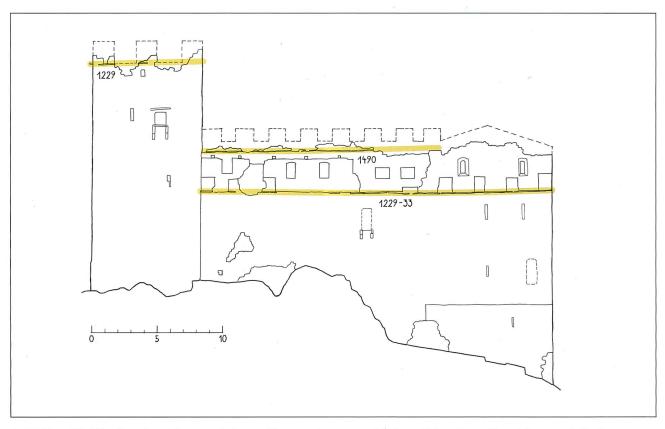
17: Belfort GR. Westfassade mit hervorgehobenen Plattengesimsen verschiedener Zeitstellung. Umzeichnung mit Ergänzungen auf Grundlage der Bauaufnahmen von Augustin Carigiet.

nicht erkennbar, und es gibt im Raum von Graubünden auch nur ein einziges vergleichbares Beispiel: Belfort (Abb. 17). Der älteste Bauteil dieser Burg mit einem gleichen Steinplattengesimse ist der Turm, erbaut ab dem Jahr 1229. Dessen Sims liegt (anders als auf Alt-Süns) auf der Höhe OK-Brüstungsmauer, also dort, wo die Zinnen aufgesetzt sind. In zwei weiteren Bauetappen taucht das Motiv wieder auf, am besten sichtbar in der Westfassade, wo sogar zwei solche Simse auf unterschiedlichen Höhen verlaufen. Das untere Sims von Belfort wird der Bauphase 1229-1233 zugeordnet und trägt wie der Turm eine Zinnenreihe. Das obere ist um 1490 datiert. Über diesem sind nur noch ganz wenige Steinlagen und Einzelsteine erhalten. Man darf aber vermuten, dass auch hier ehemals eine Reihe Zinnen über dem Steinplattensims folgte. Da die Westfassade von Belfort die Schauseite der Burg ist, auf die auch der Burgweg zuläuft, ist es naheliegend, dass hier gegen Ende des Mittelalters nochmals eine markante Zinnensilhouette errichtet wurde. - Wir nehmen an, dass das Steinplattensims mit unmittelbar oder nahe darüber folgendem Zinnenkranz ein einfaches, aber prägnantes architektonisches Zierelement ist. An dem für die Freiherren von Vaz wichtigen Burgturm von Alt-Süns, vor oder um 1200 geschaffen, wurde es beim Bau ihrer neuen Hauptburg ab 1229 wieder verwendet und wenige Jahre vor dem Burgenbruch von 1499, unter völlig veränderten geschichtlichen Umständen, nochmals aufgegriffen. Schliesslich, um den Faden von Mutmassungen noch weiter zu spinnen, darf gefragt werden, ob nicht auch der vorkragende Zinnenkranz des Turms Neu-Süns aus der zweiten Hälfte des 13. Jh. eine - formal allerdings vervollkommnete - Anleihe am schlichten Plattensims von Alt-Süns darstellt.
