Artikel: Pfäfers SG, Ruine Wartenstein: Dokumentations- und

Instandsetzungsarbeiten 2019

Autor: Obrecht, Jakob

Dokumentations- und Instandsetzungsarbeiten 2019

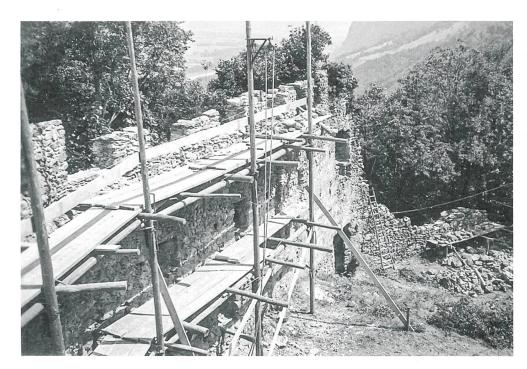
1: Pfäfers SG, Ruine Wartenstein, 2019. Untere Burg, Palas. Eingerüstete Innenfassade der Mauern M202–M204 anlässlich der ersten Restaurierung, von Nordwesten. Die Fotografie wurde vermutlich vom Architekt Christian Frutiger aufgenommen. Auf ihrer Rückseite ist sie beschriftet mit Ruine Wartenstein, Gerüst Vorburg, 30. Juli 1954.

Die für den Unterhalt der Ruine zuständige «Stiftung Burgruine Wartenstein» entschloss sich daher, das Mauerwerk, mit Ausnahme einiger im Gebüsch verborgener Mauerzüge, wieder in Stand setzen zu lassen. Erste Gespräche über eine erneute Sanierung der Mauern fanden 2012 statt. In den darauffolgenden Jahren wurde das Projekt konkretisiert und die «Stiftung Burgruine Wartenstein» startete einen breit angelegten Spendenaufruf. Dank der eingegangenen Spenden und mit der finanziellen Unterstützung durch den Kanton St. Gallen und die Schweizerische Eidgenossenschaft konnten die Arbeiten im Spätherbst 2018 in Angriff genommen werden. Federführend betreut wurde das Projekt durch Vertreter der Grand Resort Bad Ragaz AG.

Zur Vorbereitung der von April bis September 2019 dauernden Bauarbeiten wurde das Mauerwerk der Oberen und der Unteren Burg neu vermessen. Man erstellte ein 3D-Modell und fertigte zudem von den wichtigsten Mauerpartien masshaltige Fassadenpläne an. Im Detail bauarchäologisch untersucht und dokumentiert wurde die im Zentrum der Konservierungsarbeiten stehende Längsfassade des Palas der Unteren Burg (Mauern M202–M204). Sämtliche an den Mauern der Oberen und Unteren Burg durchgeführten Baumassnahmen wurden vor, während und nach Abschluss der

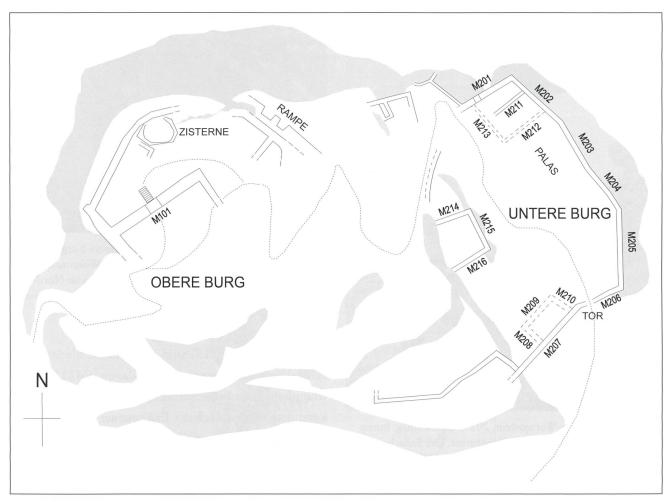
2: Pfäfers SG, Ruine Wartenstein, 2019. Mauerplan, versehen mit den im Text erwähnten Mauernummern.

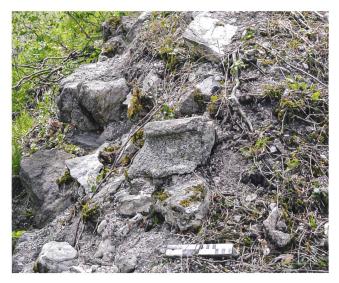
3: Pfäfers SG, Ruine Wartenstein, 2019. Untere Burg, Mauer M207. Säulenkapitell. In der Bildmitte ein in Zweitverwendung in der Mauer M207 vermauertes und während des Zerfalls der Mauer allmählich freigewittertes Fragment eines Säulenkapitells, von Nordosten.

Grossflächige archäologische Untersuchungen waren im Projekt nicht vorgesehen. Bodeneingriffe beschränkten sich auf einige wenige Stellen, wo zur Vorbereitung der Sanierung etwas Schutt weggeräumt werden musste. Der einzig bemerkenswerte Fund kam an einer unerwarteten Stelle zum Vorschein: In der Unteren Burg lag auf der Krone der Mauer M207 das abgewitterte Bruchstück eines Kapitells (Abb. 3). Es muss beim Bau der Mauer in Zweitverwendung eingemauert worden sein.<sup>3</sup>

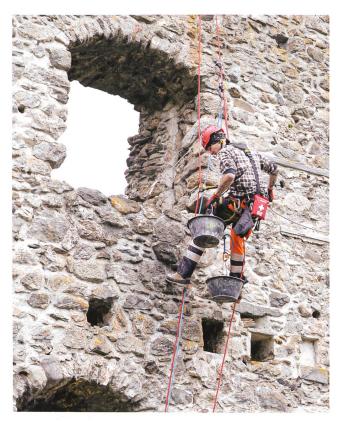
4: Pfäfers SG, Ruine Wartenstein, 2019. Obere Burg, Innenfassade der Mauer M101 des Wohnturms. Der Seilarbeiter repariert eine Schadstelle in ca. vier Metern Höhe, von Südosten.

anlässlich der vorangegangenen Sanierungen vollständig neu ausgefugt hatte, verzichtete man von vornherein auf eine bauarchäologische Untersuchung. Die notwendigen Arbeiten wurden entweder vom Boden aus oder durch Höhenarbeiter (Abb. 4) ausgeführt.

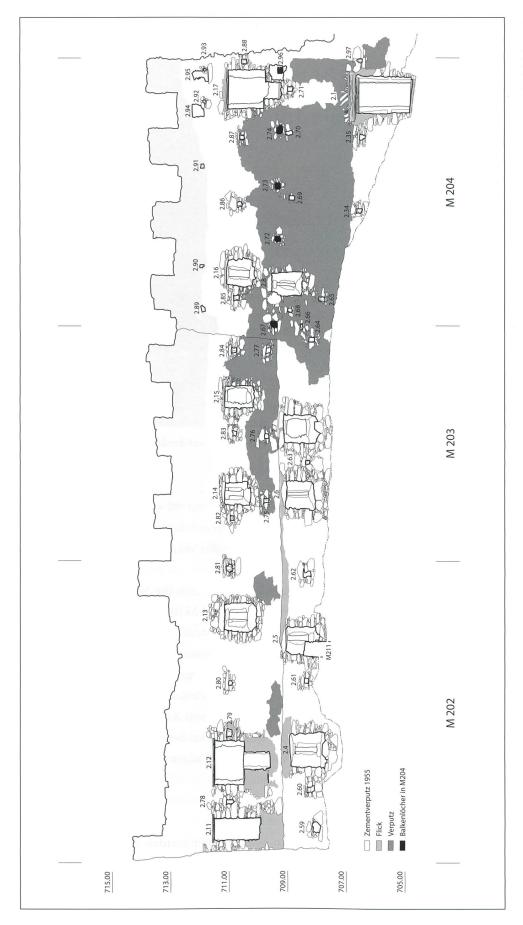
6: Pfäfers SG, Ruine Wartenstein, 2019. Untere Burg, Palas. Mauern M202–M04, Befundplan der Innenfassade.

Vom Palas sind noch eine Stirnseite (M201) und die entlang der südwestlichen Grabenkante verlaufende Längsmauer (M202–204) erhalten (Abb. 6 und 7). Zerfallene, rechtwinklig von der Längsmauer abgehende Binnen-

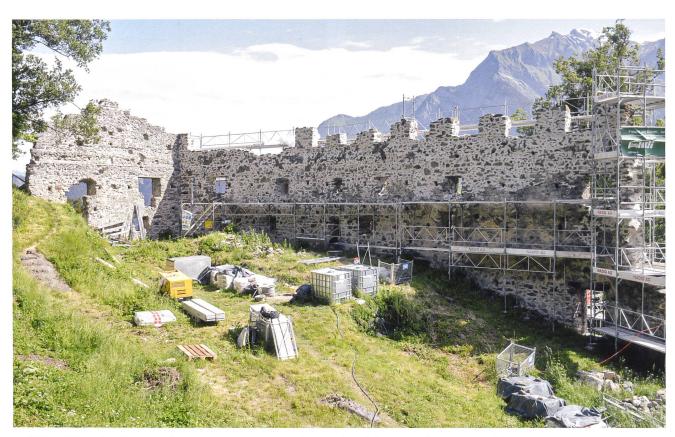
7: Pfäfers SG, Ruine Wartenstein, 2019. Untere Burg, Palas. Blick auf die Baustelle und die auf der Innenseite grösstenteils fertig sanierten Mauern M201–M204, von Süden.

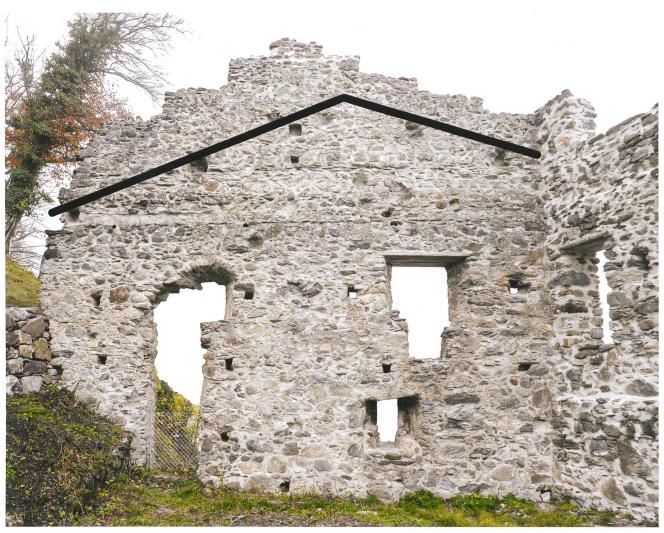
8: Pfäfers SG, Ruine Wartenstein, 2019. Untere Burg, Palas. Stirnseitige Mauer M201 mit Resten des Treppengiebels, von Südosten. Schwarz eingezeichnet ist der asymmetrische Querschnitt des Satteldaches.

Der Treppengiebel und die auf der Innenseite des Giebels im Dreieck angeordneten fünf Balkenlöcher (2.51, 2.53, 12.56, 2.58, 2.55) der Mauern M201 belegen eindeutig,

dass der Palas ein Satteldach besass. 12 Die Anordnung der Löcher, in denen die Enden der Pfetten verankert waren, zeigt, dass die Neigung der gegen das Burginnere abfallenden Dachfläche 20° betrug. Die andere Dachfläche hatte ein Gefälle von lediglich 10° (Abb. 8). Dieser Neigungswinkel ist ungewöhnlich gering, bietet aber gleichzeitig die Erklärung dafür an, warum in der Mauer unterhalb der Zinnen sowohl Anhaltspunkte für die Verankerung des Dachgebälks als auch Durchlässe für das Ableiten des anfallenden Regen- und Schmelzwassers fehlen. So wie es aussieht, wurde bei der Konstruktion des Dachgebälks eine sehr pragmatische Lösung gewählt: Man hat die Rafen direkt in den Zinnenscharten aufgelegt. Dank dieser eher ungewöhnlichen Konstruktion brauchte es entlang der Mauern M202–M204 keine

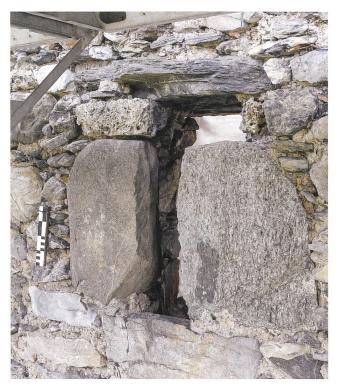
9: Pfäfers SG, Ruine Wartenstein, 2019. Untere Burg, Palas. Mauer M203, Fenster 2.14. Äusseres Fenstergewände aus grob behauenen Steinen von unterschiedlicher Qualität, von Nordosten. Die der Scharte zugewandte Kante der Sandsteinplatte ist grob abgefast. Die unter dem Sturz verbauten Quader sind aus Tuff, wobei der Stein auf der rechten Seite grösstenteils ausgebrochen ist.

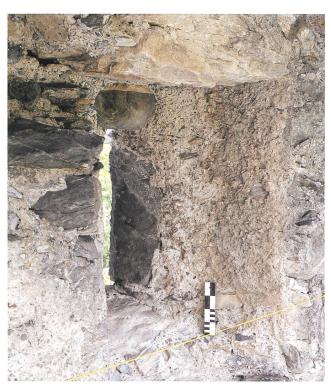
10: Pfäfers SG, Ruine Wartenstein, 2019. Untere Burg, Palas. Mauer M204, Fenster 2.8. Beinahe vollständig erhaltener Putz in der rechten Fensterleibung, von Nordwesten. Der Putz lief mindestens teilweise auf den gegen die Scharte hin grob abgefasten Gewändestein.

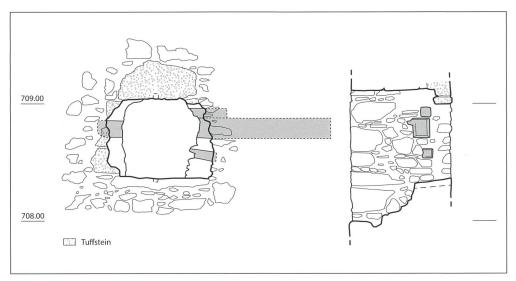
11: Pfäfers SG, Ruine Wartenstein, 2019. Untere Burg. Palas, Mauer M203, Fenster 2.7. Äusseres Fenstergewände mit Verlauf des Balkenkanals (links) und nordwestliche Leibung mit der Mündung des Balkenkanals und zwei Dübellöchern für die Angeln zum Einhängen des Fensterladens (rechts).

Die Schartenfenster sind sehr unterschiedlich. Einige sind sehr einfach, andere, wie z. B. das Fenster 2.7, schön ausgestattet. Keines war eine Schiessscharte. Die einfacheren Fenster verfügen auf der Innenseite der Scharte lediglich über einen Anschlag, an den man im Winterhalbjahr wohl ein Brett anlehnte. Demgegenüber besitzt das Fenster 2.7 einen Schiebebalkenkanal, mit dem ein auf der linken Seite angeschlagener Fensterladen verriegelt

werden konnte. Die Angeln der beiden Fensterscharniere waren in Holzdübel eingeschlagen, deren Abdrücke in der linken Leibung erhalten sind (Abb. 11).

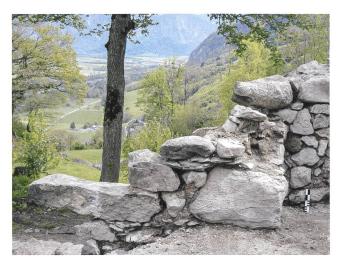
13: Pfäfers SG, Ruine Wartenstein, 2019. Untere Burg, Tor, von Südosten. Der auf dem Bild weit auskragende lange Stein links unten könnte Teil des südwestlichen Torgewändes gewesen sein. Die lediglich 70 cm breite Ringmauer M207 ist neben dem Tordurchgang gegen innen um 60 cm verstärkt, auf einer Länge von knapp 2 m.

Christian Frutiger verweist in seinem 1957 veröffentlichten Grundrissplan als Erster auf die Lage des Tores zur Untern Burg.<sup>20</sup> 2019 hat man bei den Freilegungsarbeiten, die für die Instandstellung der Mauer M207 notwendig waren, mit grosser Wahrscheinlichkeit Reste des nordöstlichen Torgewändes freigelegt. Der auf sichtbare vorkragende Stein dürfte ein Stück der inneren Ecke des Torgewändes gewesen sein (Abb. 13 und 14). Gestützt wird diese Vermutung dadurch, dass die Mauerstärke in den links und rechts der Bresche liegenden

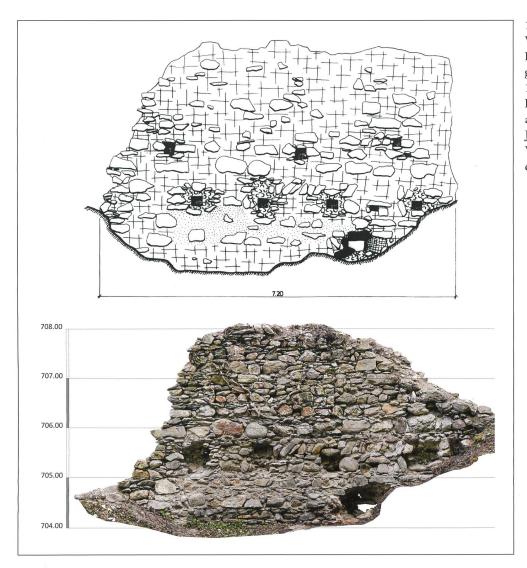
15: Pfäfers SG, Ruine Wartenstein, 2019. Untere Burg, Mauer M207. Vergleich des Mauerbestandes 1977 und 2019 anhand von Fassadenplänen. Der Verlust an Mauersubstanz in vier Jahrzehnten geht aus dem Vergleich der beiden Pläne deutlich hervor.

Die auf ihrer Aussenseite noch gegen 6 m hoch aufragende Mauerscheibe M207 wurde 2019 erstmals konserviert. Ihre Innenseite war fast vollständig von Efeuranken überwachsen und in einem entsprechend schlechten baulichen Zustand. Ein Vergleich mit einer Planaufnahme aus dem Jahr 1977 macht deutlich, wie viel Mauersubstanz in den gut 40 Jahren verloren gegangen ist (Abb. 15).

Das Mauerwerk mit einer Breite von 75 cm war für eine Ringmauer auffällig schwach dimensioniert. Es besteht, mit Ausnahme der oberen Partie auf der Innenseite der Mauerscheibe, aus einem für die Zeit um 1300 bekannten lagenhaften Mauerwerk. Im Mauerinnenmantel ist über den ausgebrochenen Balkenlöchern noch eine kleine, im Ährenverband gemauerte Partie zu beobachten (siehe Abb. 15).

Um den weiteren Zerfall des Mauerstücks aufzuhalten, hat man die Mauerkrone neu aufgemauert, die beiden Fassaden frisch ausgefugt und die Balkenlöcher in ihren ungefähren Dimensionen rekonstruiert.<sup>21</sup>

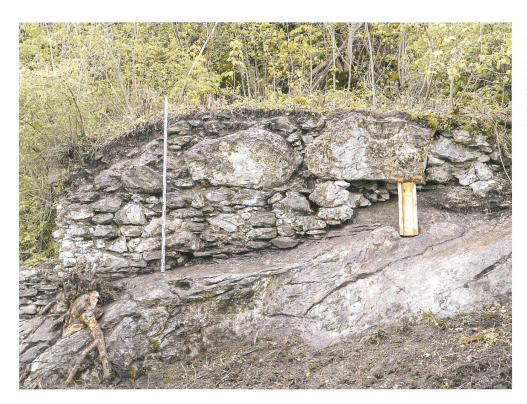
16: Pfäfers SG, Ruine Wartenstein, 2019. Untere Burg, Mauer M215. Freigelegte Front der an ihrer Basis aus auffallend grossen Steinen gefügten Mauer, von Nordosten.

Die Mauer M215 gehört zu einem Gebäude, dessen Grundriss (M214–M216) heute unter dichtem Gebüsch versteckt ist. Sie wurde auf einem stark abschüssigen Felsband errichtet und ihre Reste bestehen teilweise aus auffallend grossen Steinen (Abb. 16). Der Mauerzug drohte auf den Weg abzustürzen, der die Untere mit der Oberen Burg verbindet und musste deshalb 2019 dringend in Stand gestellt werden.

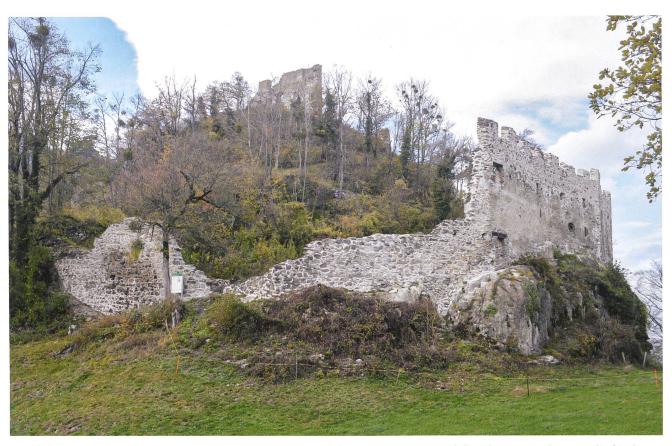
17: Pfäfers SG, Ruine Wartenstein, 2019. Gesamtanlage, von Südosten. Im Hintergrund die Obere Burg, darunter die frisch in Stand gestellte Untere Burg.
