Artikel: Pfäfers SG, Ruine Wartenstein : Dokumentations- und Instandsetzungsarbeiten 2019

Pfäfers SG, Ruine Wartenstein

Dokumentations- und Instandsetzungsarbeiten 2019

von Jakob Obrecht

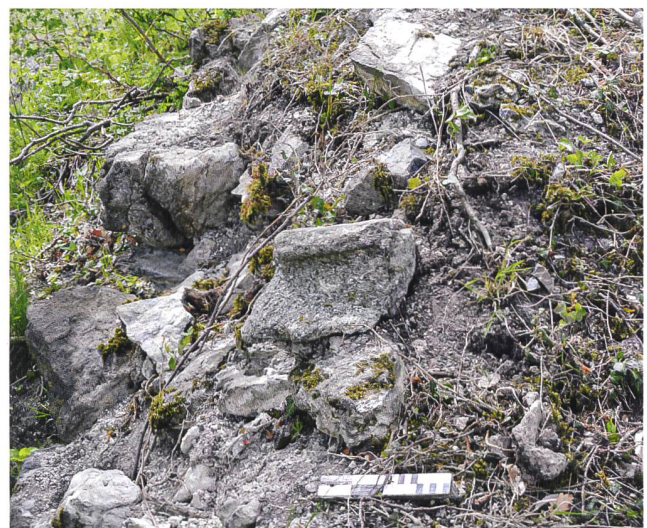
3: Pfäfers SG, Ruine Wartenstein, 2019. Untere Burg, Mauer M207. Säulenkapitell. In der Bildmitte ein in Zweitverwendung in der Mauer M207 vermauertes und während des Zerfalls der Mauer allmählich freigewittertes Fragment eines Säulenkapitells, von Nordosten.

Grossflächige archäologische Untersuchungen waren im Projekt nicht vorgesehen. Bodeneingriffe beschränkten sich auf einige wenige Stellen, wo zur Vorbereitung der Sanierung etwas Schutt weggeräumt werden musste. Der einzig bemerkenswerte Fund kam an einer unerwarteten Stelle zum Vorschein: In der Unteren Burg lag auf der Krone der Mauer M207 das abgewitterte Bruchstück eines Kapitells (Abb. 3). Es muss beim Bau der Mauer in Zweitverwendung eingemauert worden sein.³

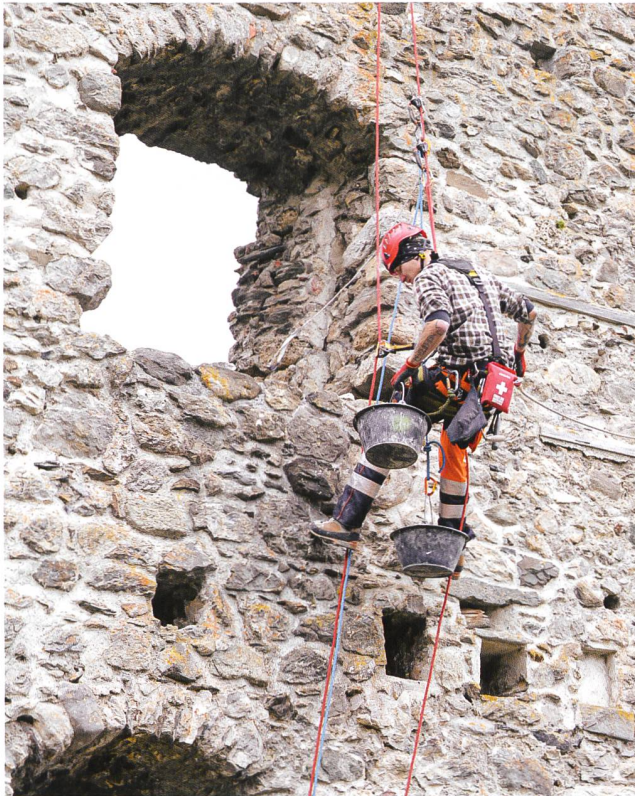
4: Pfäfers SG, Ruine Wartenstein, 2019. Obere Burg, Innenfassade der Mauer M101 des Wohnturms. Der Seilarbeiter repariert eine Schadstelle in ca. vier Metern Höhe, von Südosten.

anlässlich der vorangegangenen Sanierungen vollständig neu ausgefugt hatte, verzichtete man von vornherein auf eine bauarchäologische Untersuchung. Die notwendigen Arbeiten wurden entweder vom Boden aus oder durch Höhenarbeiter (Abb. 4) ausgeführt.

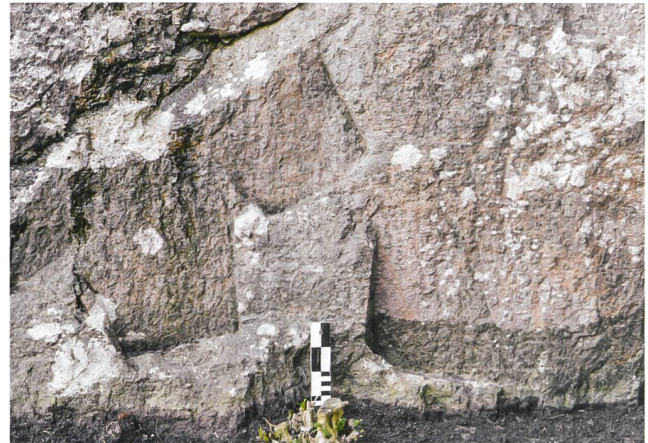
5: Pfäfers SG, Ruine Wartenstein, 2019. Obere Burg, innere Ecke beim Anschluss der Ringmauer an den Wohnturm. Wangen von Keiltaschen in der Felsoberfläche, von Nordwesten. Sie zeigen, wie der anstehende Fels zur Vergrößerung des Innenraums abgearbeitet wurde.

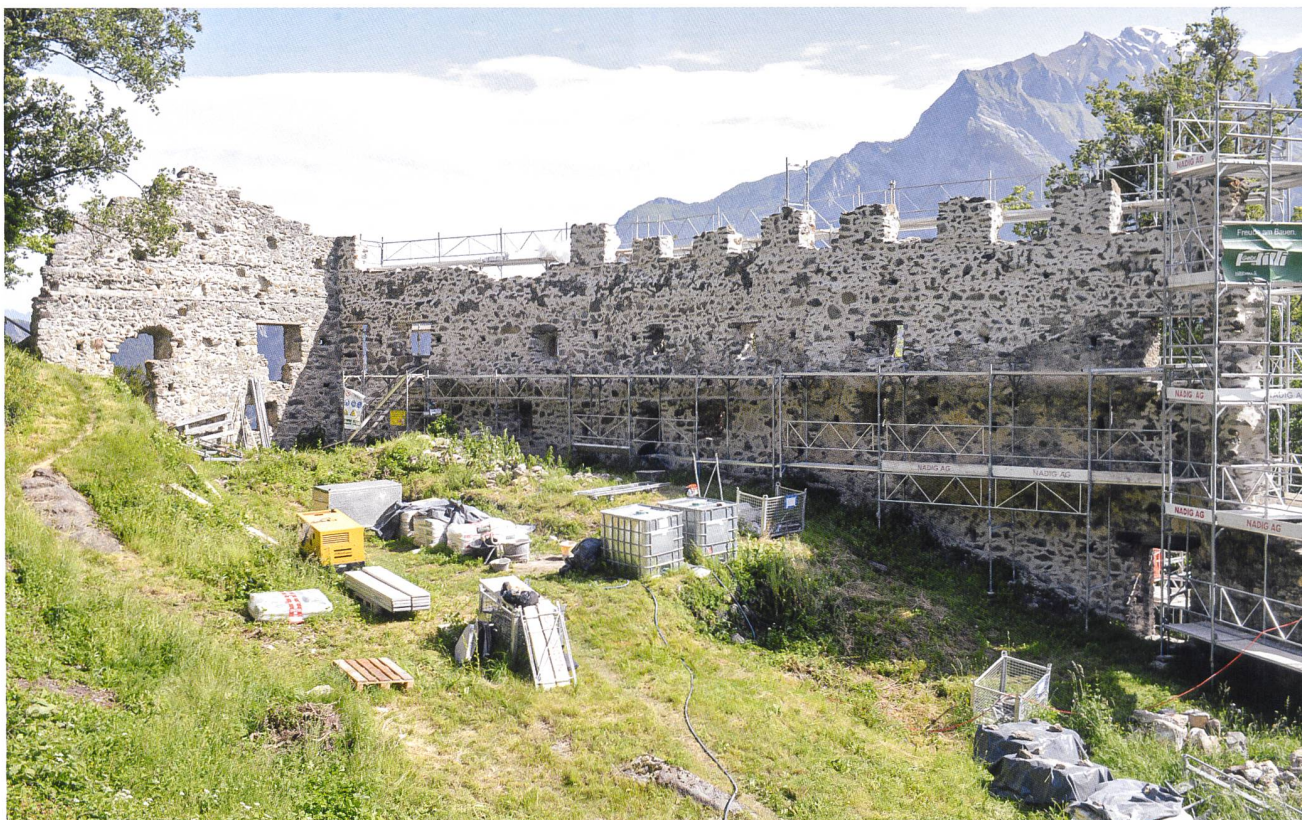
7: Pfäfers SG, Ruine Wartenstein, 2019. Untere Burg, Palas. Blick auf die Baustelle und die auf der Innenseite grösstenteils fertig sanierten Mauern M201–M204, von Süden.

Vom Palas sind noch eine Stirnseite (M201) und die entlang der südwestlichen Grabenkante verlaufende Längsmauer (M202–204) erhalten (Abb. 6 und 7). Zerfallene, rechtwinklig von der Längsmauer abgehende Binnen-

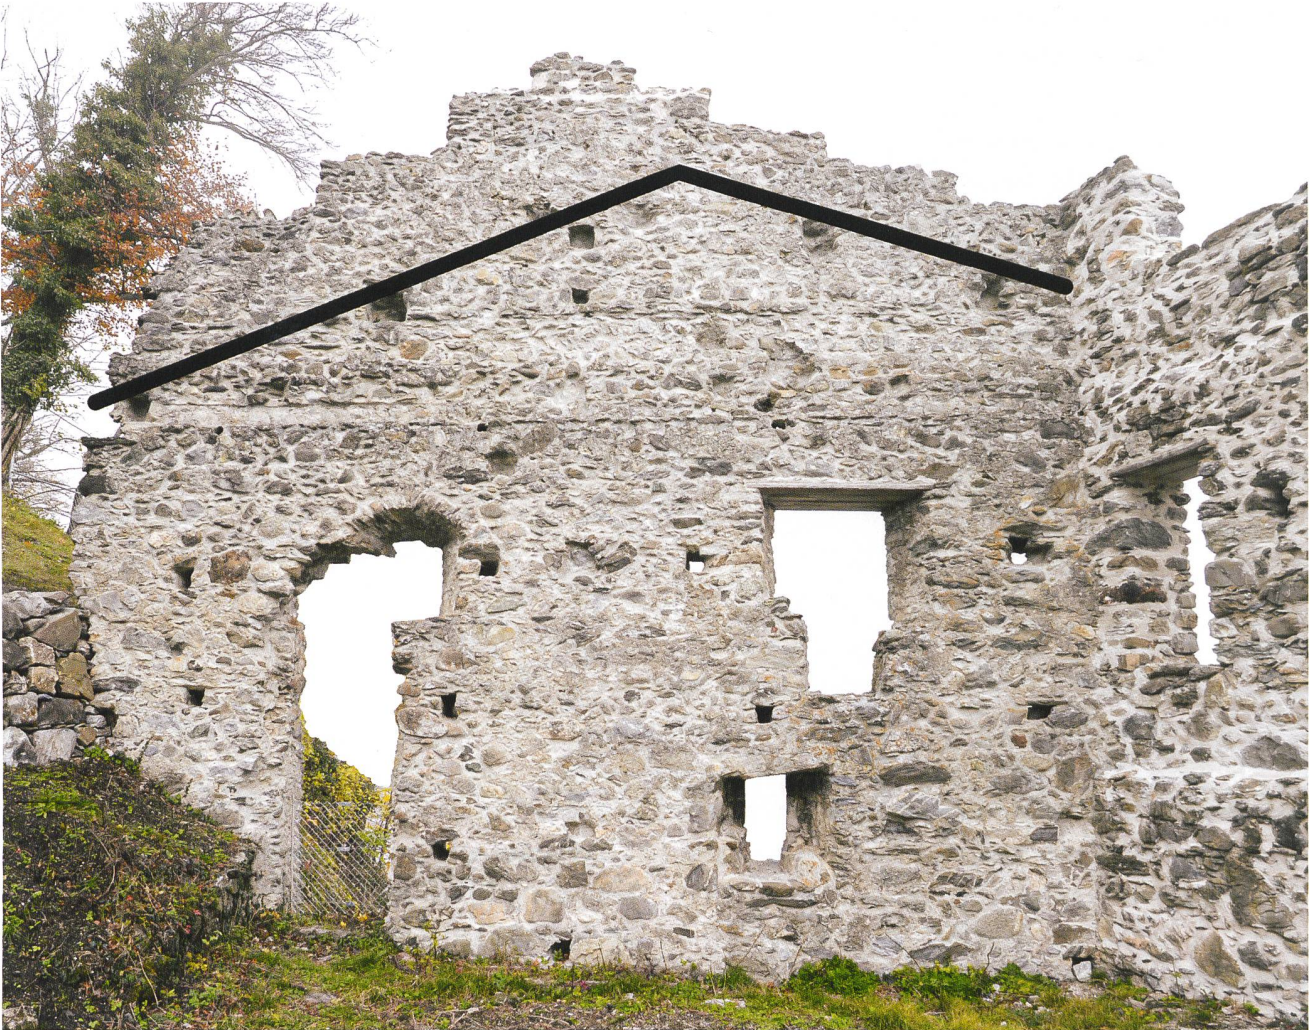
8: Pfäfers SG, Ruine Wartenstein, 2019. Untere Burg, Palas. Stirnseitige Mauer M201 mit Resten des Treppengiebels, von Südosten. Schwarz eingezeichnet ist der asymmetrische Querschnitt des Satteldaches.

dass der Palas ein Satteldach besass.¹² Die Anordnung der Löcher, in denen die Enden der Pfetten verankert waren, zeigt, dass die Neigung der gegen das Burginnere abfallenden Dachfläche 20° betrug. Die andere Dachfläche hatte ein Gefälle von lediglich 10° (Abb. 8). Dieser Neigungswinkel ist ungewöhnlich gering, bietet aber gleichzeitig die Erklärung dafür an, warum in der Mauer unterhalb der Zinnen sowohl Anhaltspunkte für die Verankerung des Dachgebälks als auch Durchlässe für das Ableiten des anfallenden Regen- und Schmelzwassers fehlen. So wie es aussieht, wurde bei der Konstruktion des Dachgebälks eine sehr pragmatische Lösung gewählt: Man hat die Rafen direkt in den Zinnenscharten aufgelegt. Dank dieser eher ungewöhnlichen Konstruktion brauchte es entlang der Mauern M202–M204 keine

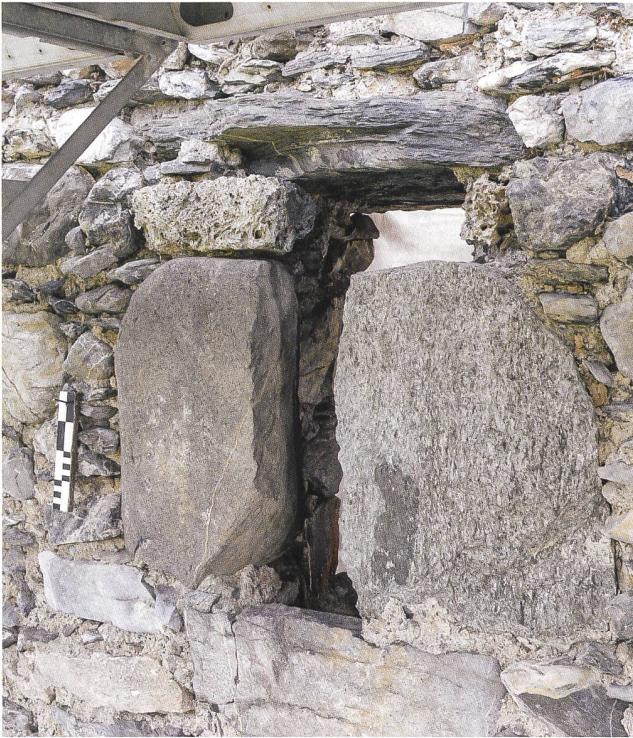
9: Pfäfers SG, Ruine Wartenstein, 2019. Untere Burg, Palas. Mauer M203, Fenster 2.14. Äusseres Fenstergewände aus grob behauenen Steinen von unterschiedlicher Qualität, von Nordosten. Die der Scharte zugewandte Kante der Sandsteinplatte ist grob abgefast. Die unter dem Sturz verbauten Quader sind aus Tuff, wobei der Stein auf der rechten Seite grösstenteils ausgebrochen ist.

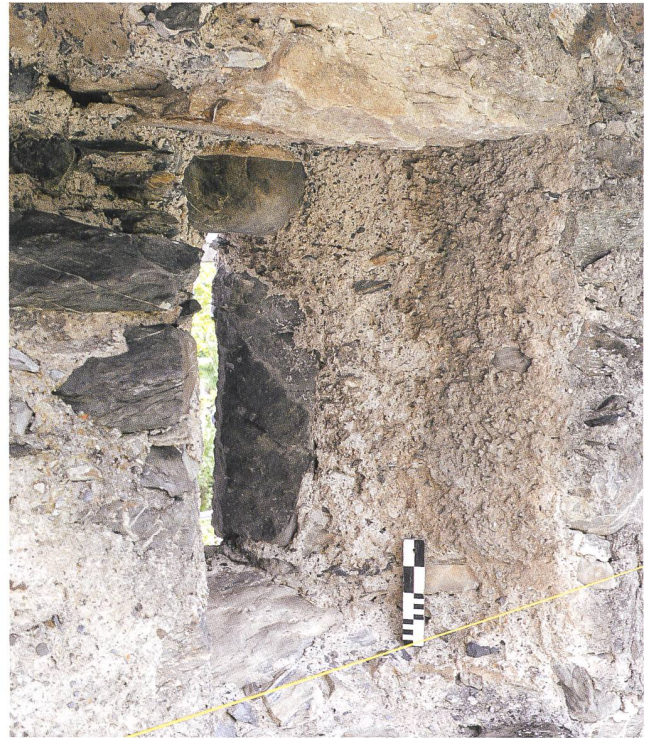
10: Pfäfers SG, Ruine Wartenstein, 2019. Untere Burg, Palas. Mauer M204, Fenster 2.8. Beinahe vollständig erhaltener Putz in der rechten Fensterleibung, von Nordwesten. Der Putz lief mindestens teilweise auf den gegen die Scharte hin grob abgefasten Gewändestein.

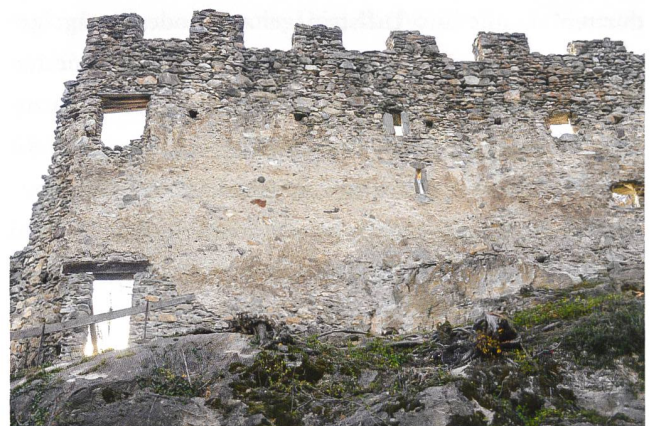
12: Pfäfers SG, Ruine Wartenstein, 2019. Untere Burg, Palas. Grossflächig erhaltener Verputz auf der Aussenfassade der Mauern M203 und M204, von Nordosten.

Der auf den Aussenseiten der Mauern M203 und M204 immer noch grossflächig vorhandene Verputz ist von guter Qualität (Abb. 12). Er kann nur ohne das Aussengerüst aufgetragen worden sein, denn die ursprünglich durchgehenden Gerüsthebellöcher konnte man nur vor dem Auftragen des Putzes von aussen zumörteln (siehe oben). Eine Möglichkeit, den Putz so anzuschlagen, besteht darin, dies etappenweise zu tun. In diesem Fall baut man das Gerüst dem Arbeitsfortschritt folgend ab und entfernt dabei laufend die nicht mehr benötigten Gerüsthebel. Im dem heute noch erhaltenen Putzflächen sind aber keine Übergänge mehr zu erkennen, wie sie normalerweise beim etappenweisen Auftragen entstehen.

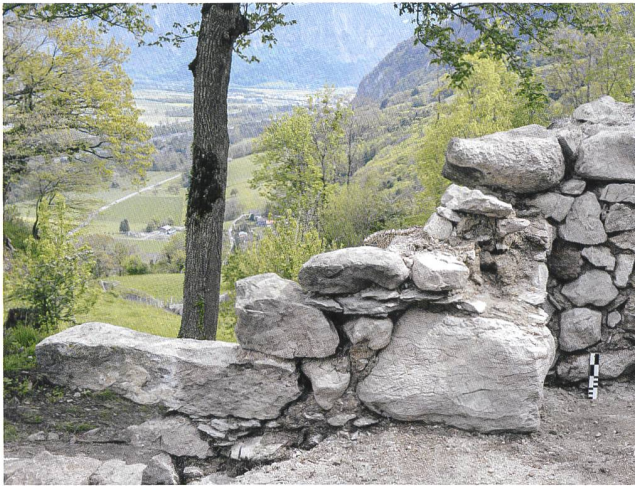
13: Pfäfers SG, Ruine Wartenstein, 2019. Untere Burg, Tor, von Südosten. Der auf dem Bild weit auskragende lange Stein links unten könnte Teil des südwestlichen Torgewändes gewesen sein. Die lediglich 70 cm breite Ringmauer M207 ist neben dem Tordurchgang gegen innen um 60 cm verstärkt, auf einer Länge von knapp 2 m.

Christian Frutiger verweist in seinem 1957 veröffentlichten Grundrissplan als Erster auf die Lage des Tores zur Unteren Burg.²⁰ 2019 hat man bei den Freilegungsarbeiten, die für die Instandstellung der Mauer M207 notwendig waren, mit grosser Wahrscheinlichkeit Reste des nordöstlichen Torgewändes freigelegt. Der auf sichtbare vorkragende Stein dürfte ein Stück der inneren Ecke des Torgewändes gewesen sein (Abb. 13 und 14). Gestützt wird diese Vermutung dadurch, dass die Mauerstärke in den links und rechts der Bresche liegenden

Mauerabschnitten M206 und M207 lediglich gut 70 cm beträgt, aber in dem freigelegten Abschnitt schon zur Bauzeit auf rund 1,3 m erhöht worden ist.

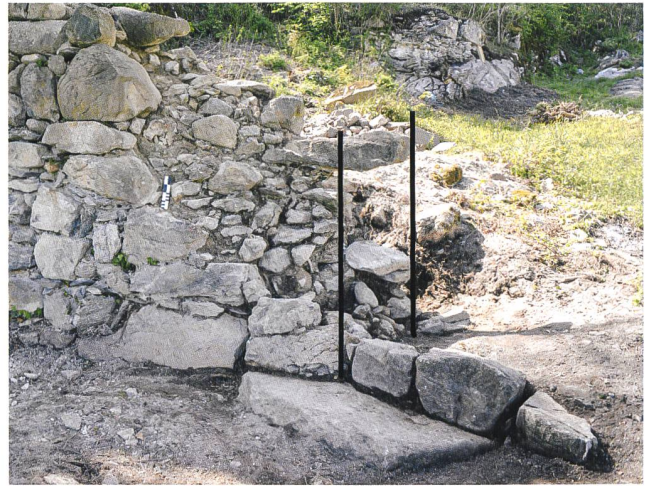
14: Pfäfers SG, Ruine Wartenstein, 2019. Untere Burg, Tor, von Osten. Die senkrechten Linien markieren die möglichen Positionen der Ecken der südwestlichen Türleibung.

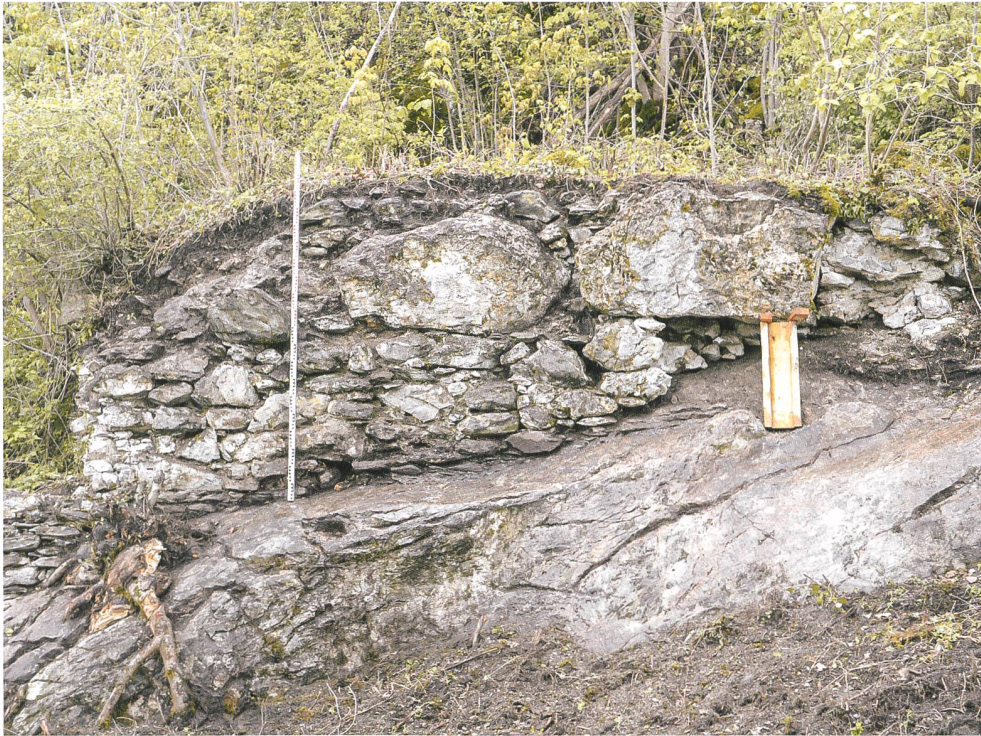
16: Pfäfers SG, Ruine Wartenstein, 2019. Untere Burg, Mauer M215. Freigelegte Front der an ihrer Basis aus auffallend grossen Steinen gefügten Mauer, von Nordosten.

Die Mauer M215 gehört zu einem Gebäude, dessen Grundriss (M214–M216) heute unter dichtem Gebüsch versteckt ist. Sie wurde auf einem stark abschüssigen Felsband errichtet und ihre Reste bestehen teilweise aus auffallend grossen Steinen (Abb. 16). Der Mauerzug drohte auf den Weg abzustürzen, der die Untere mit der Oberen Burg verbindet und musste deshalb 2019 dringend in Stand gestellt werden.

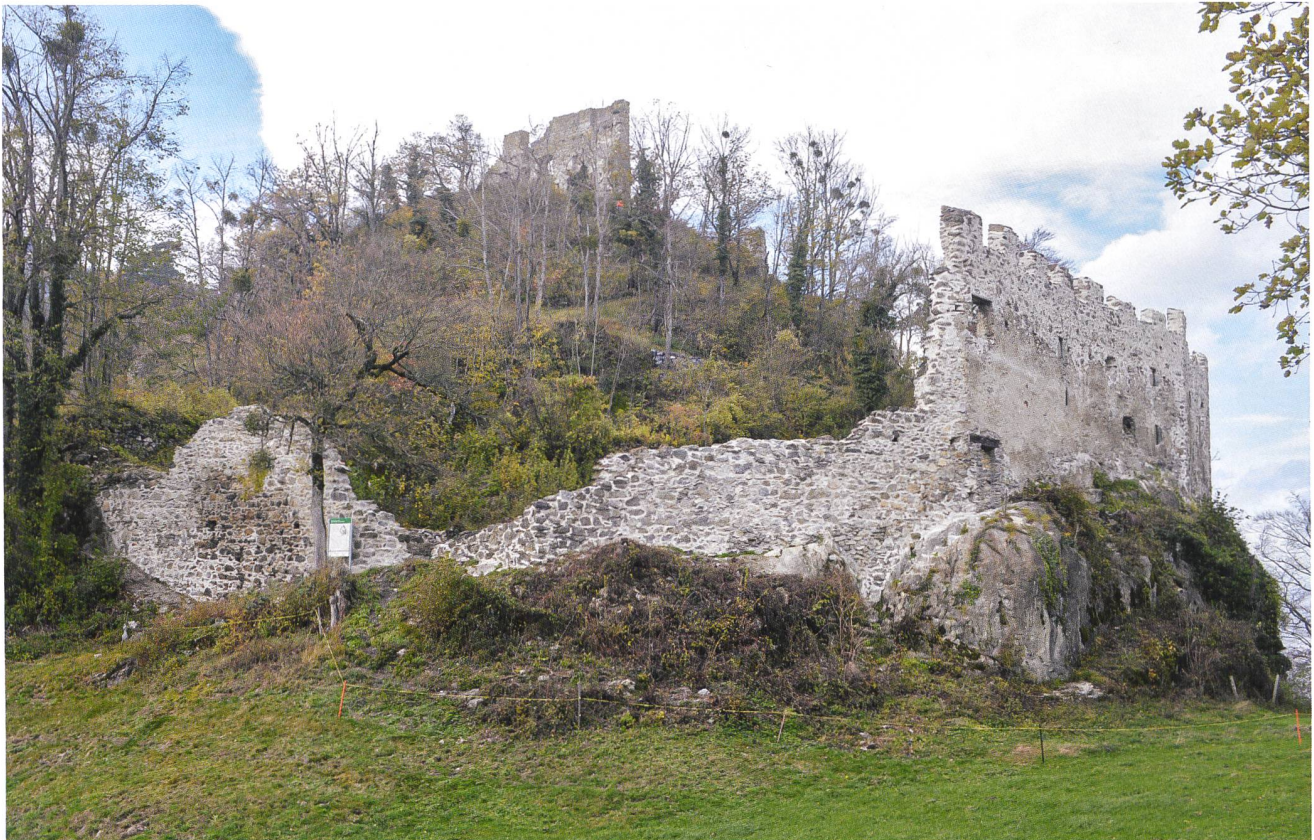
17: Pfäfers SG, Ruine Wartenstein, 2019. Gesamtanlage, von Südosten. Im Hintergrund die Obere Burg, darunter die frisch in Stand gestellte Untere Burg.
