Pfäfers SG, Ruine Wartenstein

Dokumentations- und Instandsetzungsarbeiten 2019

von Jakob Obrecht

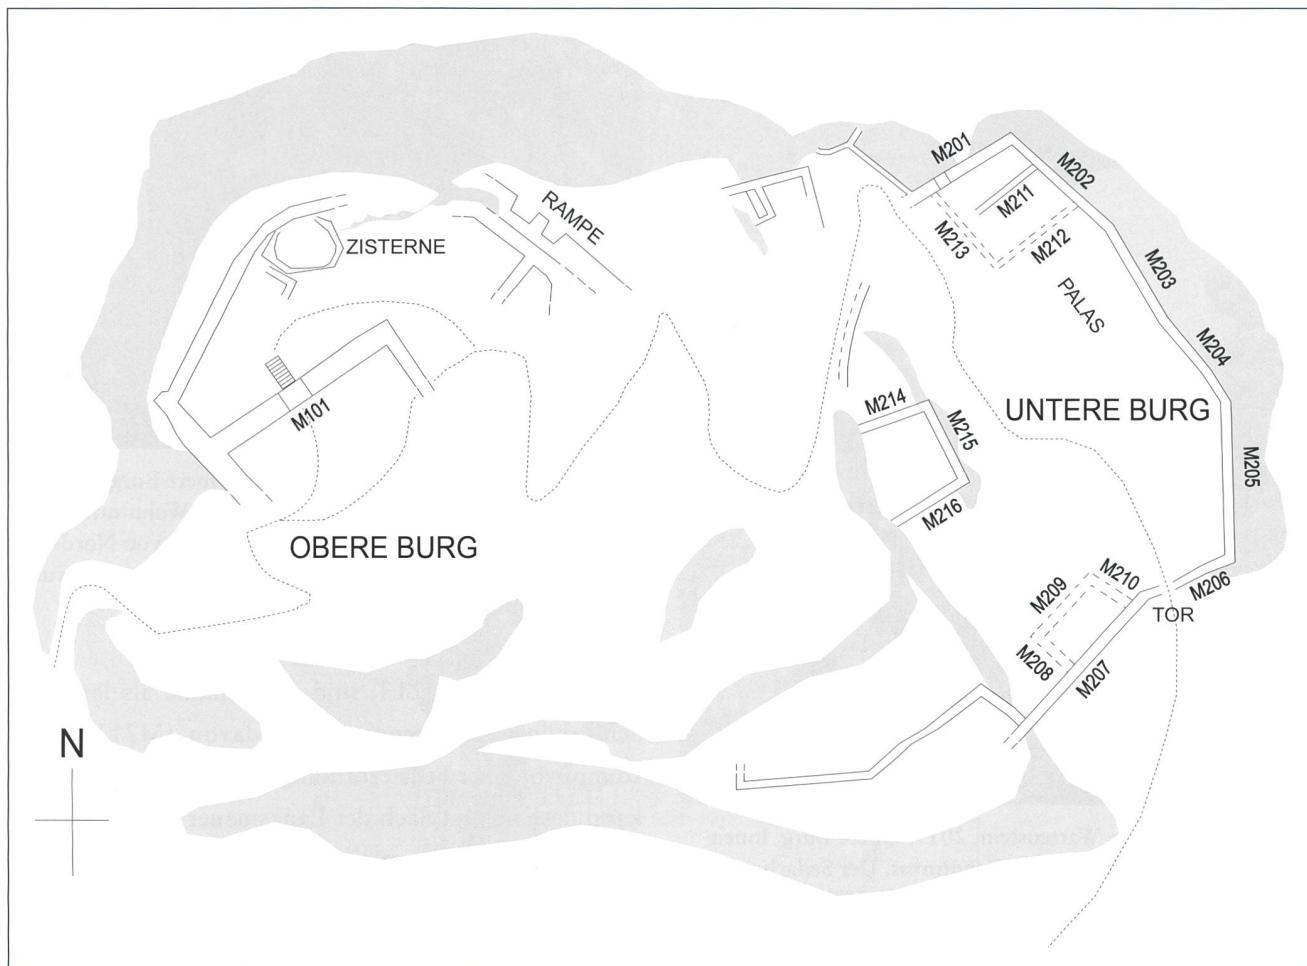
2: Pfäfers SG, Ruine Wartenstein, 2019. Mauerplan, versehen mit den im Text erwähnten Mauernummern.

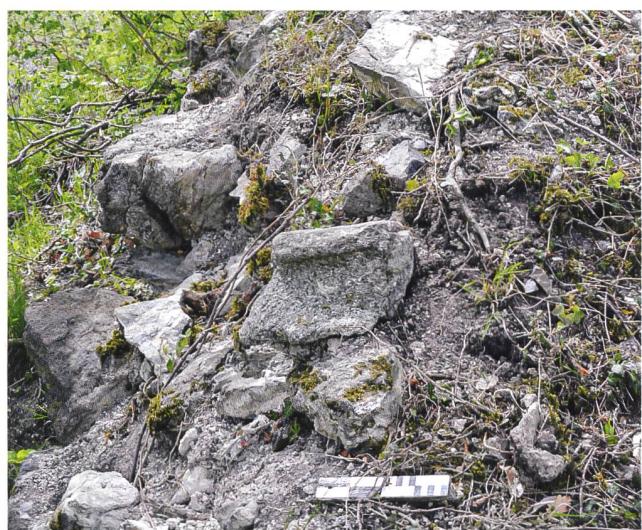
3: Pfäfers SG, Ruine Wartenstein, 2019. Untere Burg, Mauer M207. Säulenkapitell. In der Bildmitte ein in Zweitverwendung in der Mauer M207 vermauertes und während des Zerfalls der Mauer allmählich freigewittertes Fragment eines Säulenkapitells, von Nordosten.

Grossflächige archäologische Untersuchungen waren im Projekt nicht vorgesehen. Bodeneingriffe beschränkten sich auf einige wenige Stellen, wo zur Vorbereitung der Sanierung etwas Schutt weggeräumt werden musste. Der einzige bemerkenswerte Fund kam an einer unerwarteten Stelle zum Vorschein: In der Unteren Burg lag auf der Krone der Mauer M207 das abgewitterte Bruchstück eines Kapitells (Abb. 3). Es muss beim Bau der Mauer in Zweitverwendung eingemauert worden sein.³

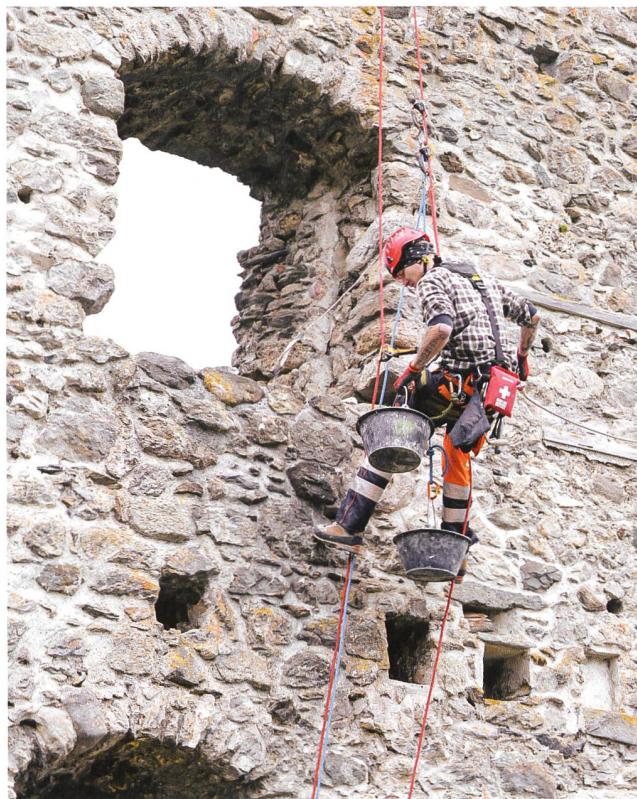
4: Pfäfers SG, Ruine Wartenstein, 2019. Obere Burg, Innenfassade der Mauer M101 des Wohnturms. Der Seilarbeiter repariert eine Schadstelle in ca. vier Metern Höhe, von Südosten.

anlässlich der vorangegangenen Sanierungen vollständig neu ausgefugt hatte, verzichtete man von vornherein auf eine bauarchäologische Untersuchung. Die notwendigen Arbeiten wurden entweder vom Boden aus oder durch Höhenarbeiter (Abb. 4) ausgeführt.

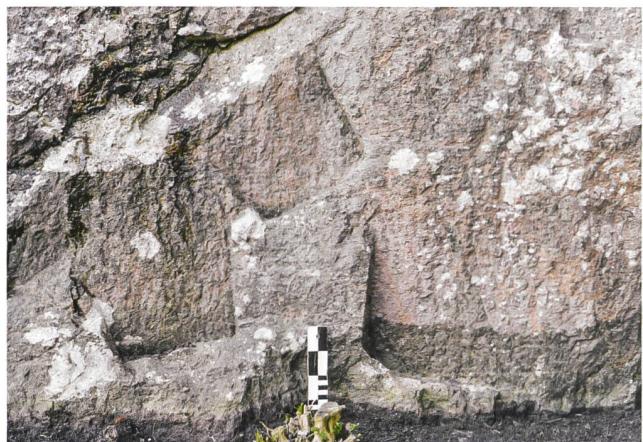
5: Pfäfers SG, Ruine Wartenstein, 2019. Obere Burg, innere Ecke beim Anschluss der Ringmauer an den Wohnturm. Wangen von Keiltaschen in der Felsoberfläche, von Nordwesten. Sie zeigen, wie der anstehende Fels zur Vergrösserung des Innenraums abgearbeitet wurde.

einstimmung.⁶ Auf Grund der C14-Daten muss der Baum ungefähr in der Mitte oder der zweiten Hälfte des 14. Jh. gefällt worden sein. Dieses Datum würde gut zu dem für diese Zeit urkundlich belegten Ausbau der Burg passen und ist damit ein Hinweis darauf, dass der Wohnturm möglicherweise erst aus dieser Ausbauphase stammt. Ein schöner Befund fand sich in der Ecke, wo die Ringmauer an den Wohnturm stösst (M101/M105): In der Felsoberfläche sind mehrere Wangen von Keiltaschen zu erkennen (Abb. 5). Sie zeigen, wie der Fels an dieser Stelle zur Gewinnung von zusätzlich nutzbarem Innenraum zurückgearbeitet worden ist.

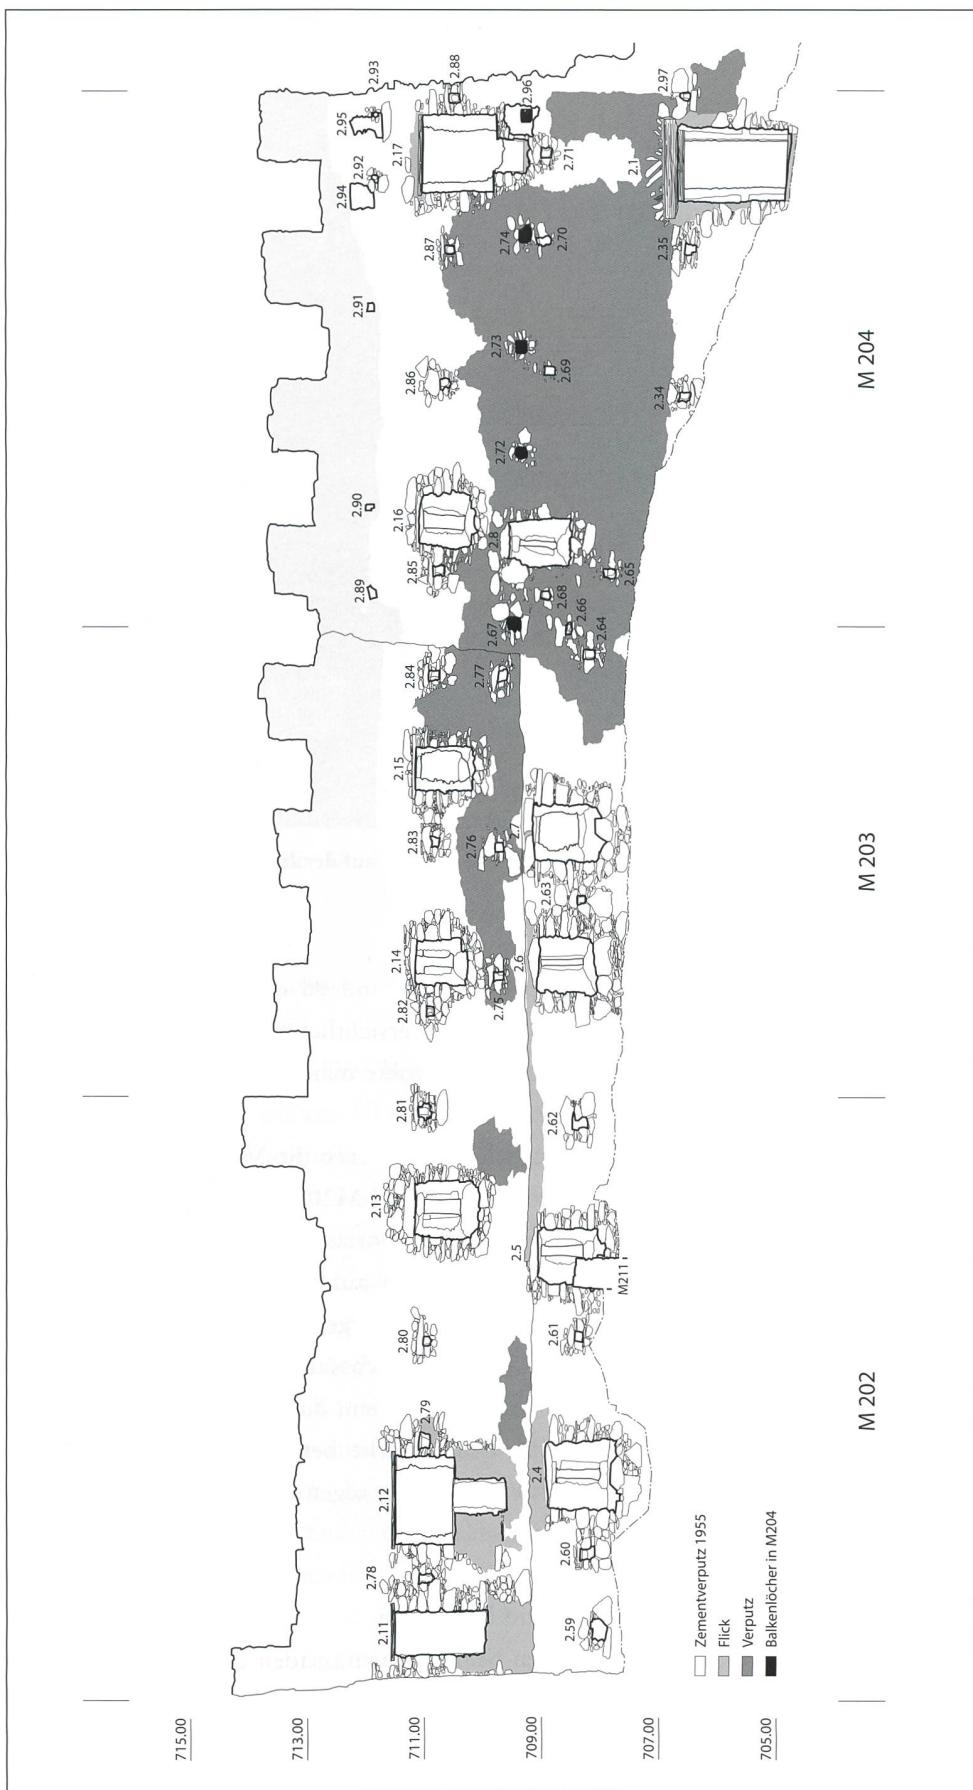
6: Pfäfers SG, Ruine Wartenstein, 2019. Untere Burg, Palas. Mauern M202–M04, Befundplan der Innenfassade.

Vom Palas sind noch eine Stirnseite (M201) und die entlang der südwestlichen Grabenkante verlaufende Längsmauer (M202–204) erhalten (Abb. 6 und 7). Zerfallene, rechtwinklig von der Längsmauer abgehende Binnen-

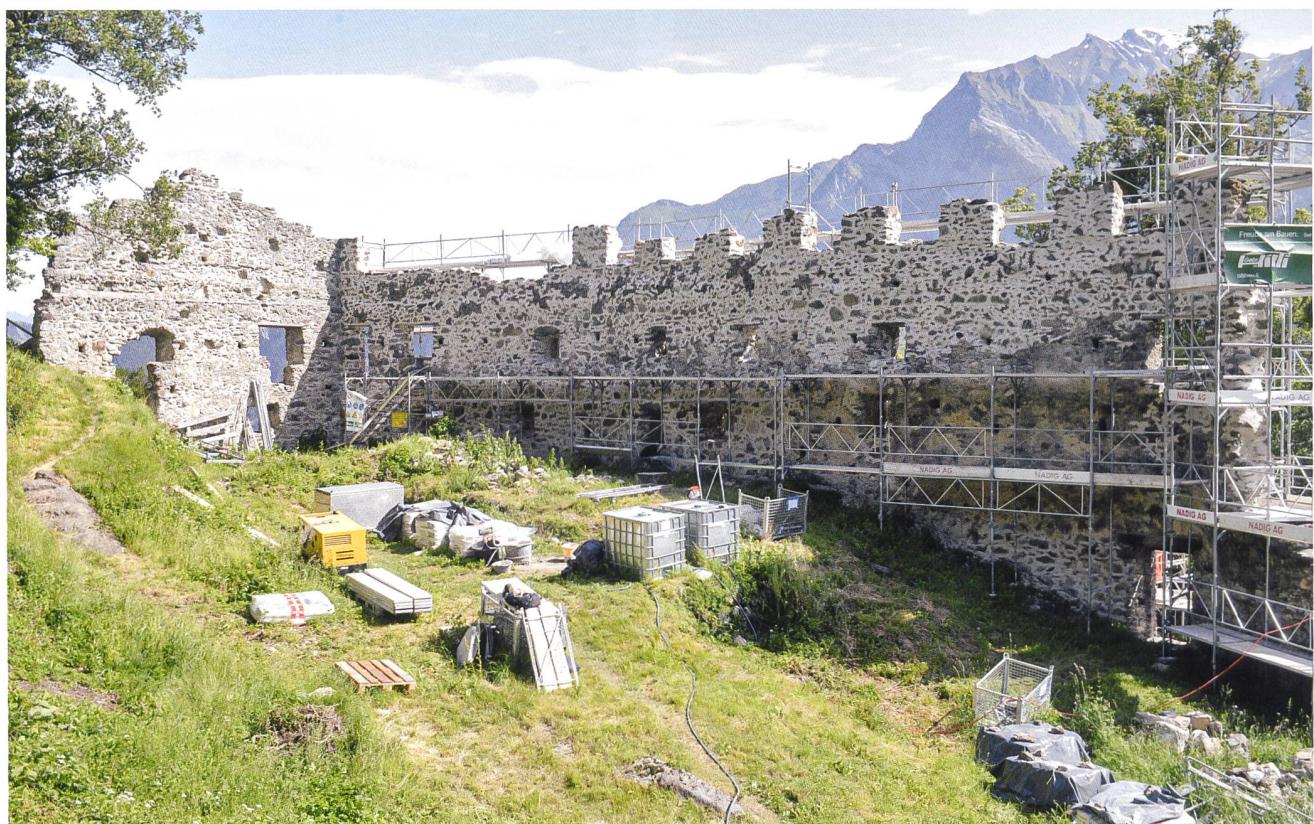
7: Pfäfers SG, Ruine Wartenstein, 2019. Untere Burg, Palas. Blick auf die Baustelle und die auf der Innenseite grösstenteils fertig sanierten Mauern M201–M204, von Süden.

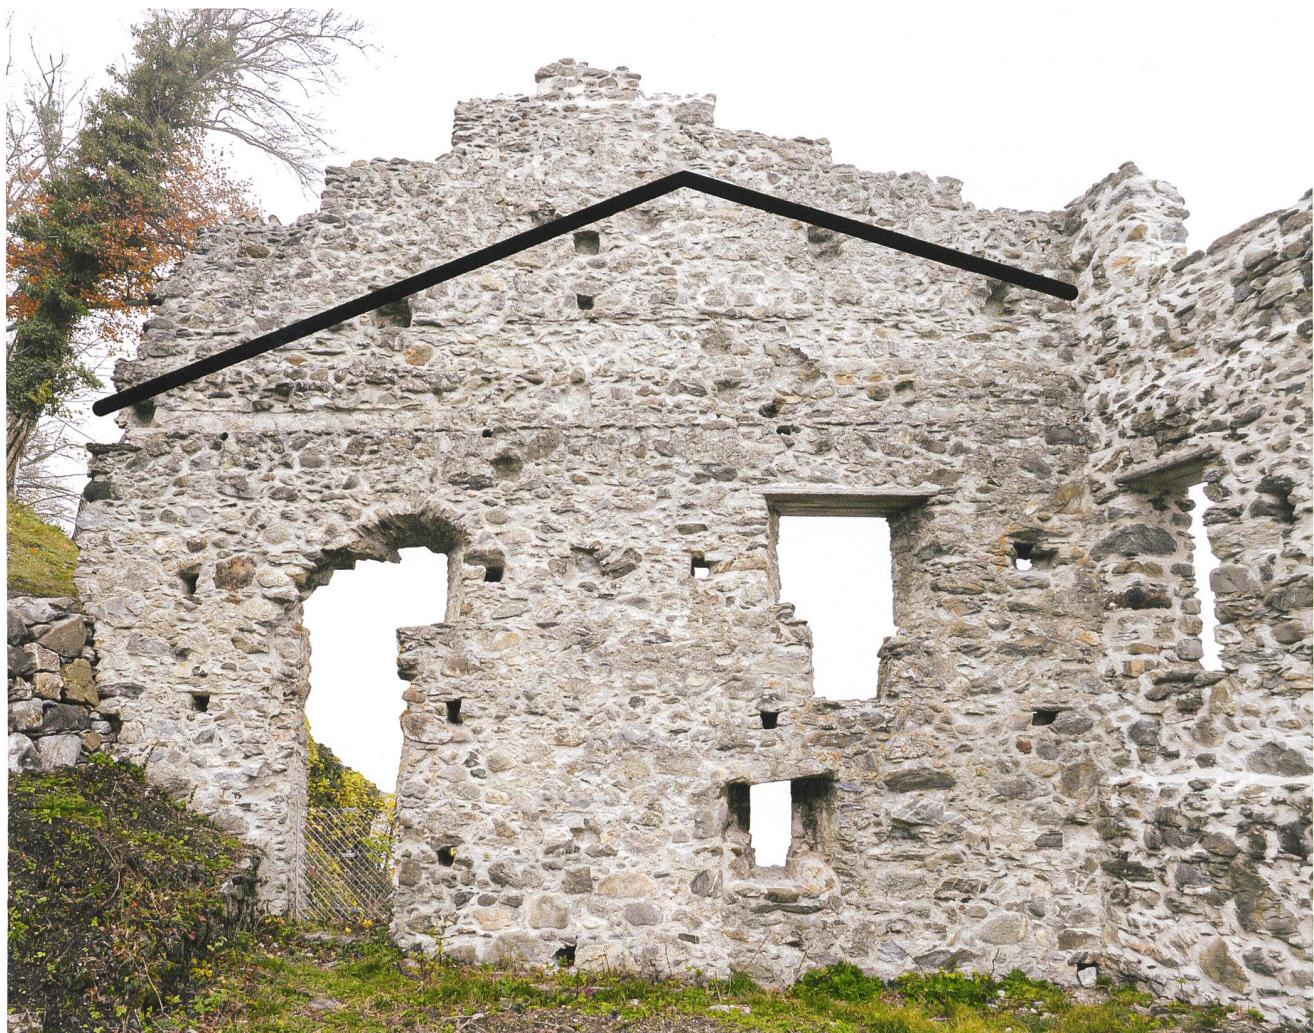
8: Pfäfers SG, Ruine Wartenstein, 2019. Untere Burg, Palas. Stirnseitige Mauer M201 mit Resten des Treppengiebels, von Südosten. Schwarz eingezzeichnet ist der asymmetrische Querschnitt des Satteldaches.

Der Treppengiebel und die auf der Innenseite des Giebels im Dreieck angeordneten fünf Balkenlöcher (2.51, 2.53, 12.56, 2.58, 2.55) der Mauer M201 belegen eindeutig,

dass der Palas ein Satteldach besass.¹² Die Anordnung der Löcher, in denen die Enden der Pfetten verankert waren, zeigt, dass die Neigung der gegen das Burginnere abfallenden Dachfläche 20° betrug. Die andere Dachfläche hatte ein Gefälle von lediglich 10° (Abb. 8). Dieser Neigungswinkel ist ungewöhnlich gering, bietet aber gleichzeitig die Erklärung dafür an, warum in der Mauer unterhalb der Zinnen sowohl Anhaltspunkte für die Verankerung des Dachgebälks als auch Durchlässe für das Ableiten des anfallenden Regen- und Schmelzwassers fehlen. So wie es aussieht, wurde bei der Konstruktion des Dachgebälks eine sehr pragmatische Lösung gewählt: Man hat die Räfen direkt in den Zinnenscharten aufgelegt. Dank dieser eher ungewöhnlichen Konstruktion brauchte es entlang der Mauern M202–M204 keine

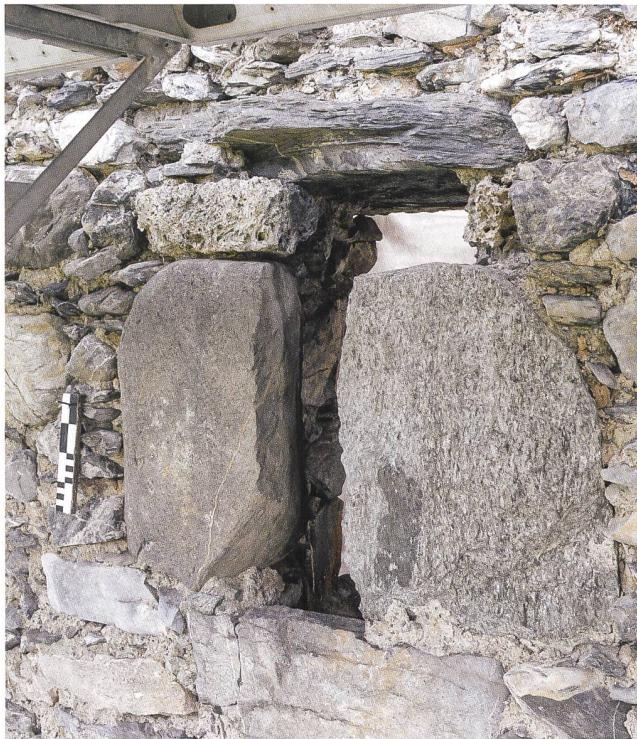
9: Pfäfers SG, Ruine Wartenstein, 2019. Untere Burg, Palas. Mauer M203, Fenster 2.14. Äusseres Fenstergewände aus grob behauenen Steinen von unterschiedlicher Qualität, von Nordosten. Die der Scharte zugewandte Kante der Sandsteinplatte ist grob abgefast. Die unter dem Sturz verbauten Quadern sind aus Tuff, wobei der Stein auf der rechten Seite grösstenteils ausgebrochen ist.

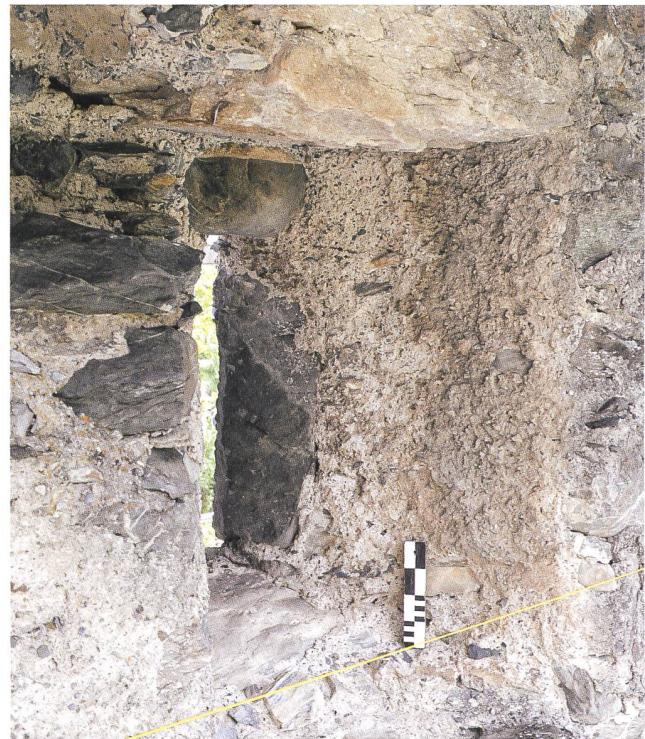
10: Pfäfers SG, Ruine Wartenstein, 2019. Untere Burg, Palas. Mauer M204, Fenster 2.8. Beinahe vollständig erhaltener Putz in der rechten Fensterleibung, von Nordwesten. Der Putz lief mindestens teilweise auf den gegen die Scharte hin grob abgefasteten Gewändestein.

Sämtliche Tür- und Fenstergewände sind bis auf wenige Reste ausgebrochen. Auf Grund der vorhandenen Reste dürften sie alle aus Tuffstein gehauen oder gesägt gewesen sein. Erhalten geblieben sind nur die gemauerten und aus kleineren und grösseren Steinen und Platten zusammengesetzten inneren Fenstereinfassungen (Abb. 9). Spuren im Innern der Fenster zeigen deutlich, dass sämtliche Fenster ursprünglich verputzt waren (Abb. 10). In der Bank des Fenster 2.06 wurde der Putz nachweislich einmal erneuert.

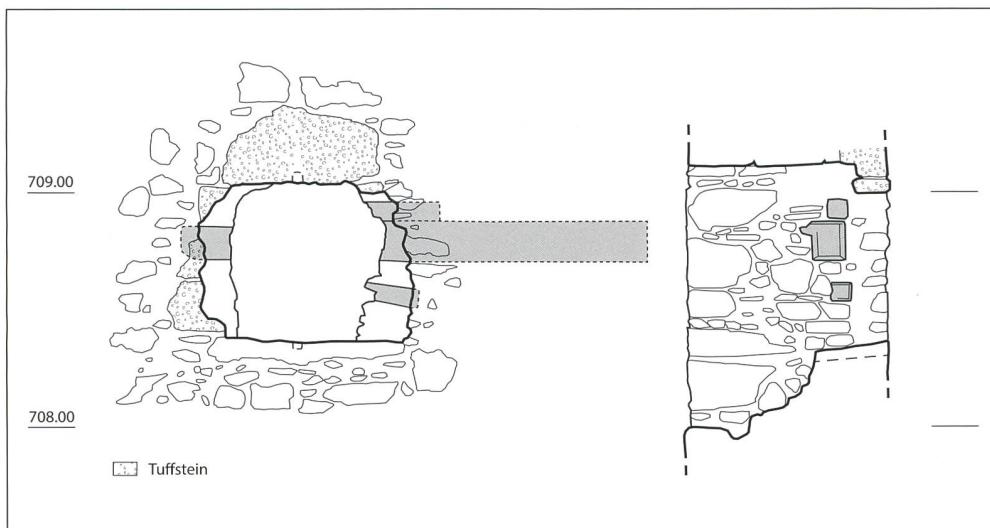
11: Pfäfers SG, Ruine Wartenstein, 2019. Untere Burg. Palas, Mauer M203, Fenster 2.7. Äusseres Fenstergewände mit Verlauf des Balkenkanals (links) und nordwestliche Leibung mit der Mündung des Balkenkanals und zwei Dübellöchern für die Angeln zum Einhängen des Fensterladens (rechts).

Die Schartenfenster sind sehr unterschiedlich. Einige sind sehr einfach, andere, wie z. B. das Fenster 2.7, schön ausgestattet. Keines war eine Schiessscharte. Die einfacheren Fenster verfügen auf der Innenseite der Scharte lediglich über einen Anschlag, an den man im Winterhalbjahr wohl ein Brett anlehnte. Demgegenüber besitzt das Fenster 2.7 einen Schiebebalkenkanal, mit dem ein auf der linken Seite angeschlagener Fensterladen verriegelt

werden konnte. Die Angeln der beiden Fensterscharniere waren in Holzdübel eingeschlagen, deren Abdrücke in der linken Leibung erhalten sind (Abb. 11).

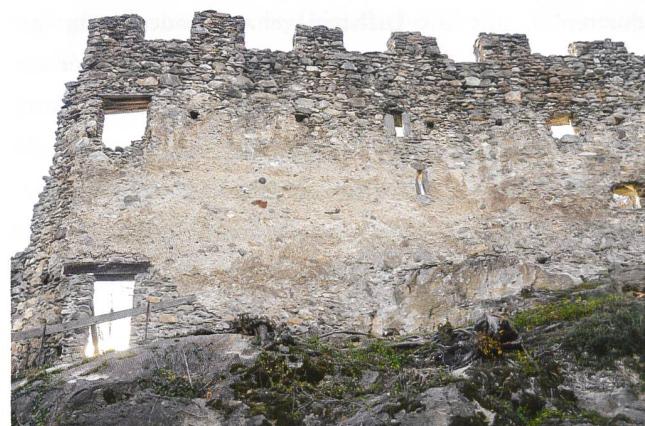
12: Pfäfers SG, Ruine Wartenstein, 2019. Untere Burg, Palas. Grossflächig erhaltener Verputz auf der Aussenfassade der Mauern M203 und M204, von Nordosten.

Der auf den Aussenseiten der Mauern M203 und M204 immer noch grossflächig vorhandene Verputz ist von guter Qualität (Abb. 12). Er kann nur ohne das Aussengerüst aufgetragen worden sein, denn die ursprünglich durchgehenden Gerüsthebellöcher konnte man nur vor dem Auftragen des Putzes von aussen zumörteln (siehe oben). Eine Möglichkeit, den Putz so anzuschlagen, besteht darin, dies etappenweise zu tun. In diesem Fall baut man das Gerüst dem Arbeitsfortschritt folgend ab und entfernt dabei laufend die nicht mehr benötigten Gerüsthebel. Im dem heute noch erhaltenen Putzflächen sind aber keine Übergänge mehr zu erkennen, wie sie normalerweise beim etappenweisen Auftragen entstehen.

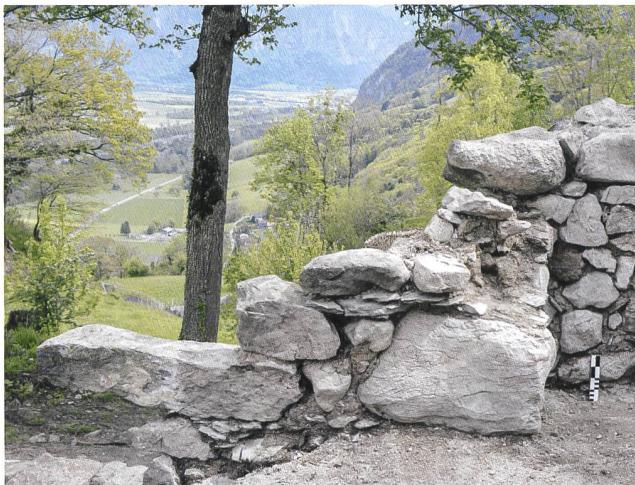
13: Pfäfers SG, Ruine Wartenstein, 2019. Untere Burg, Tor, von Südosten. Der auf dem Bild weit auskragende lange Stein links unten könnte Teil des südwestlichen Torgewändes gewesen sein. Die lediglich 70 cm breite Ringmauer M207 ist neben dem Tordurchgang gegen innen um 60 cm verstärkt, auf einer Länge von knapp 2 m.

Christian Frutiger verweist in seinem 1957 veröffentlichten Grundrissplan als Erster auf die Lage des Tores zur Unteren Burg.²⁰ 2019 hat man bei den Freilegungsarbeiten, die für die Instandstellung der Mauer M207 notwendig waren, mit grosser Wahrscheinlichkeit Reste des nordöstlichen Torgewändes freigelegt. Der auf sichtbare vorkragende Stein dürfte ein Stück der inneren Ecke des Torgewändes gewesen sein (Abb. 13 und 14). Gestützt wird diese Vermutung dadurch, dass die Mauerstärke in den links und rechts der Bresche liegenden

Mauerabschnitten M206 und M207 lediglich gut 70 cm beträgt, aber in dem freigelegten Abschnitt schon zur Bauzeit auf rund 1,3 m erhöht worden ist.

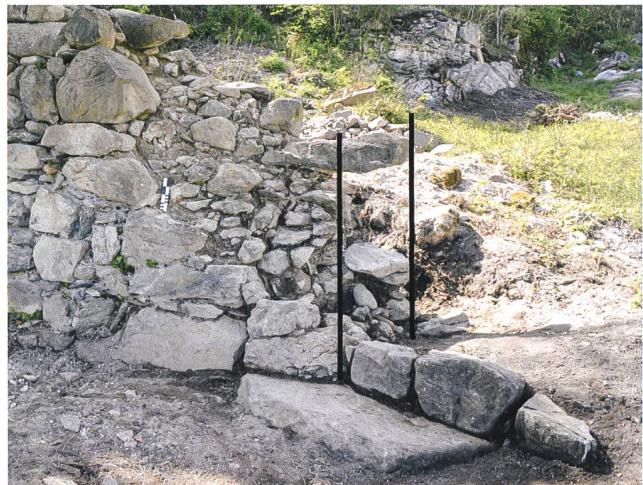
14: Pfäfers SG, Ruine Wartenstein, 2019. Untere Burg, Tor, von Osten. Die senkrechten Linien markieren die möglichen Positionen der Ecken der südwestlichen Türleibung.

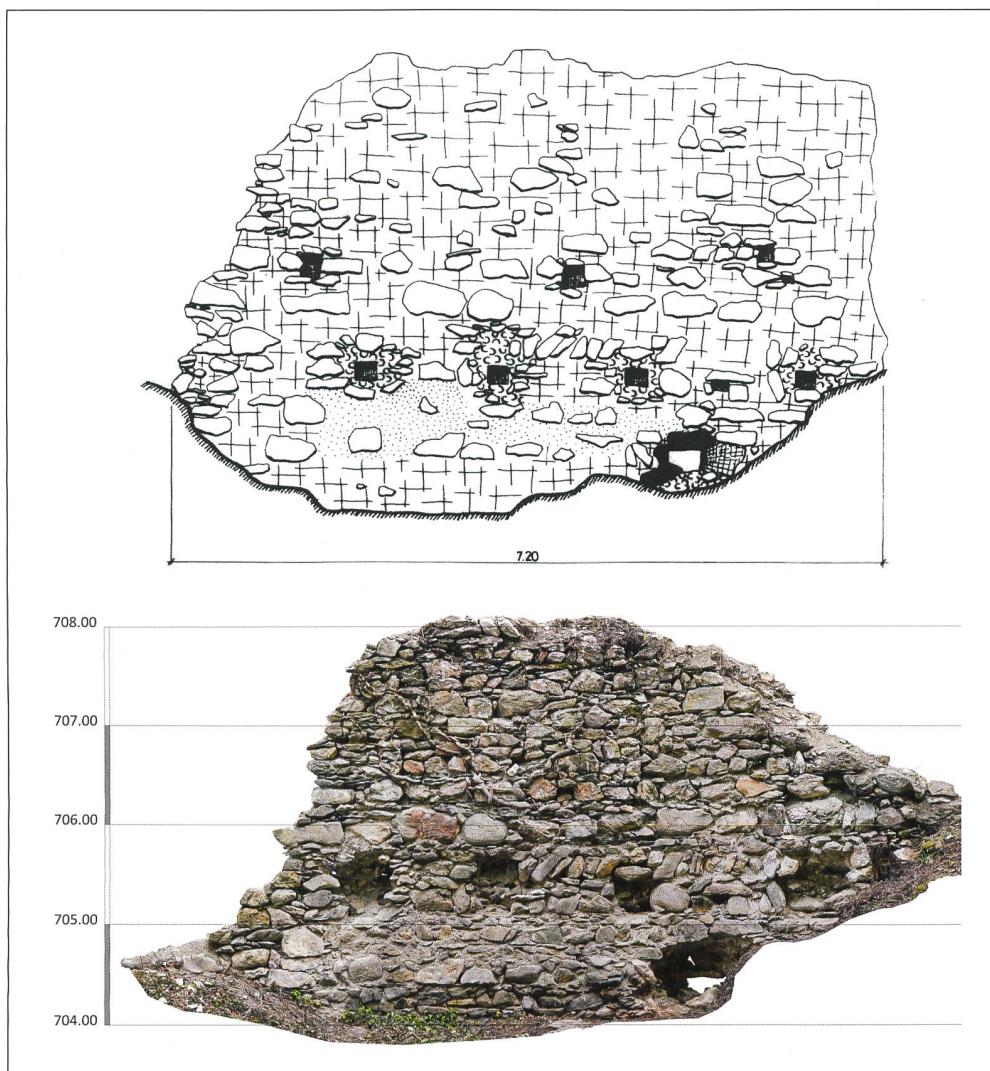
15: Pfäfers SG, Ruine Wartenstein, 2019. Untere Burg, Mauer M207. Vergleich des Mauerbestandes 1977 und 2019 anhand von Fassadenplänen. Der Verlust an Mauersubstanz in vier Jahrzehnten geht aus dem Vergleich der beiden Pläne deutlich hervor.

Die auf ihrer Aussenseite noch gegen 6 m hoch aufragende Mauerscheibe M207 wurde 2019 erstmals konserviert. Ihre Innenseite war fast vollständig von Efeuranken überwachsen und in einem entsprechend schlechten baulichen Zustand. Ein Vergleich mit einer Planaufnahme aus dem Jahr 1977 macht deutlich, wie viel Mauersubstanz in den gut 40 Jahren verloren gegangen ist (Abb. 15).

Das Mauerwerk mit einer Breite von 75 cm war für eine Ringmauer auffällig schwach dimensioniert. Es besteht, mit Ausnahme der oberen Partie auf der Innenseite der Mauerscheibe, aus einem für die Zeit um 1300 bekannten lagenhaften Mauerwerk. Im Mauerinnenmantel ist über den ausgebrochenen Balkenlöchern noch eine kleine, im Ährenverband gemauerte Partie zu beobachten (siehe Abb. 15).

Um den weiteren Zerfall des Mauerstücks aufzuhalten, hat man die Mauerkrone neu aufgemauert, die beiden Fassaden frisch ausgefugt und die Balkenlöcher in ihren ungefähren Dimensionen rekonstruiert.²¹

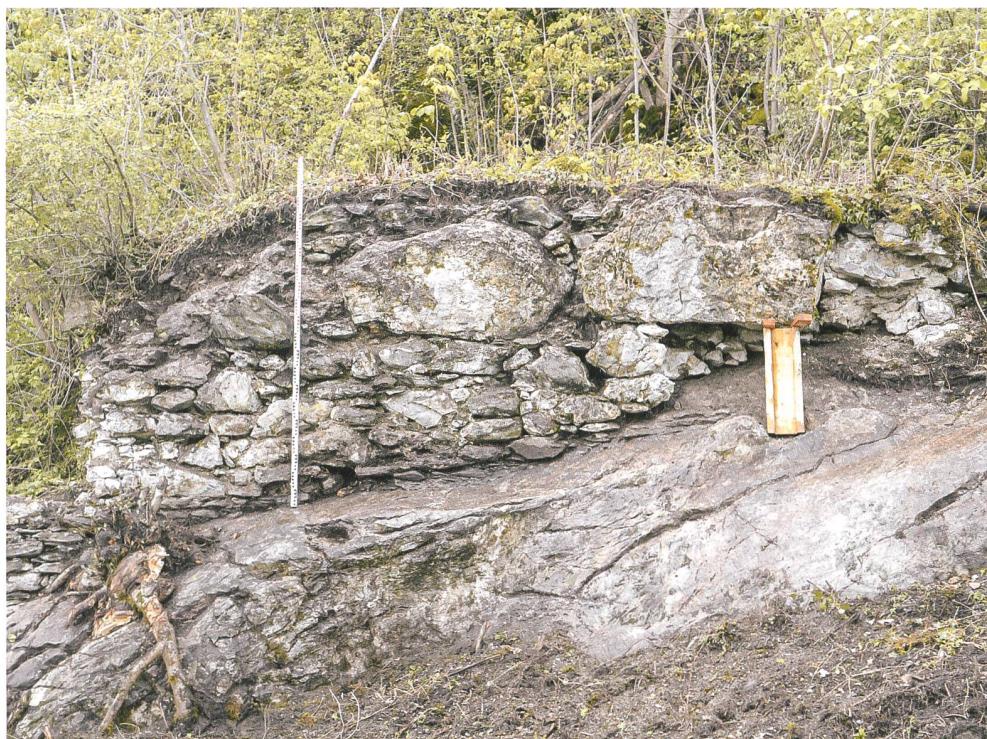
16: Pfäfers SG, Ruine Wartenstein, 2019. Untere Burg, Mauer M215. Freigelegte Front der an ihrer Basis aus auffallend grossen Steinen gefügten Mauer, von Nordosten.

Die Mauer M215 gehört zu einem Gebäude, dessen Grundriss (M214–M216) heute unter dichtem Gebüsch versteckt ist. Sie wurde auf einem stark abschüssigen Felsband errichtet und ihre Reste bestehen teilweise aus auffallend grossen Steinen (Abb. 16). Der Mauerzug drohte auf den Weg abzustürzen, der die Untere mit der Oberen Burg verbindet und musste deshalb 2019 dringend in Stand gestellt werden.

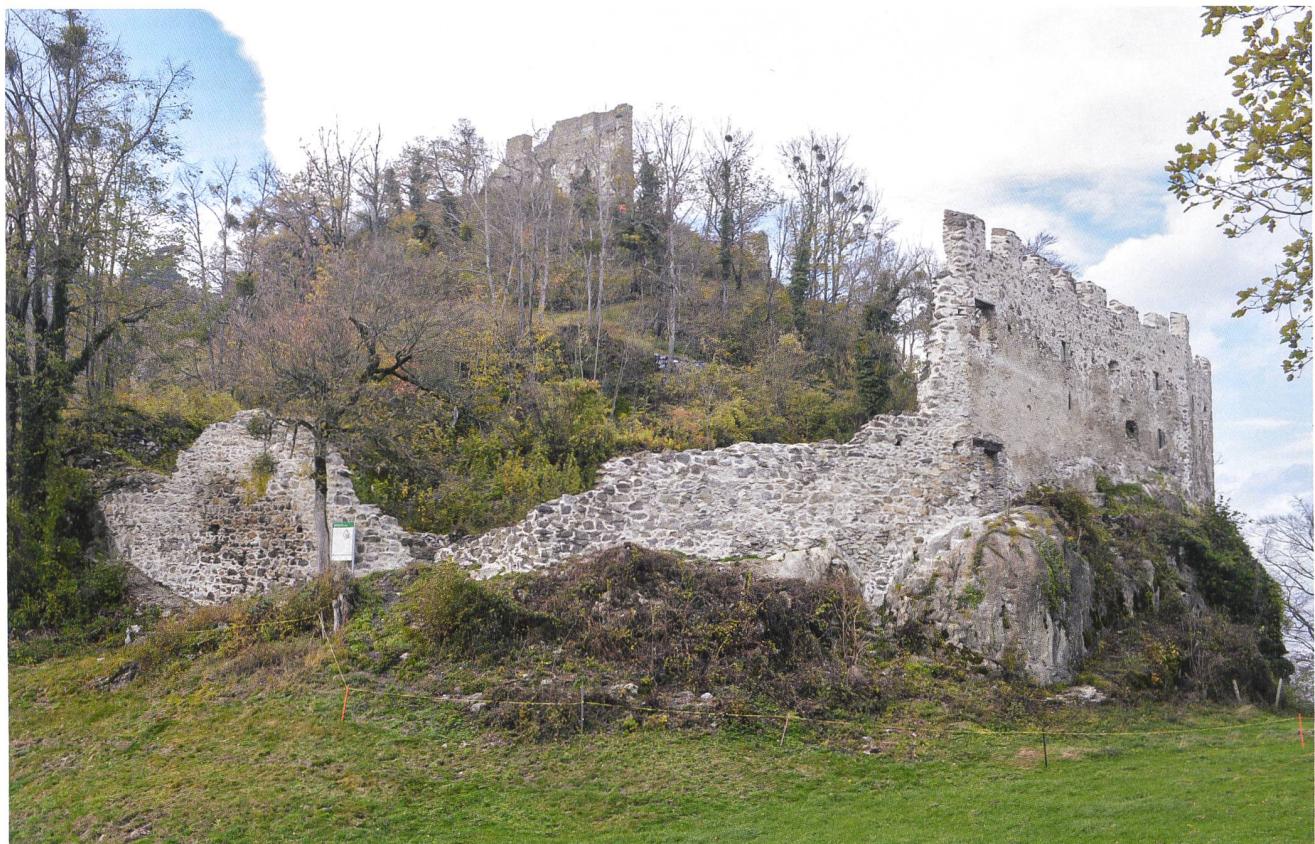
17: Pfäfers SG, Ruine Wartenstein, 2019. Gesamtanlage, von Südosten. Im Hintergrund die Obere Burg, darunter die frisch in Stand gestellte Untere Burg.
