**Herausgeber:** Schweizerischer Burgenverein

**Band:** 26 (2021)

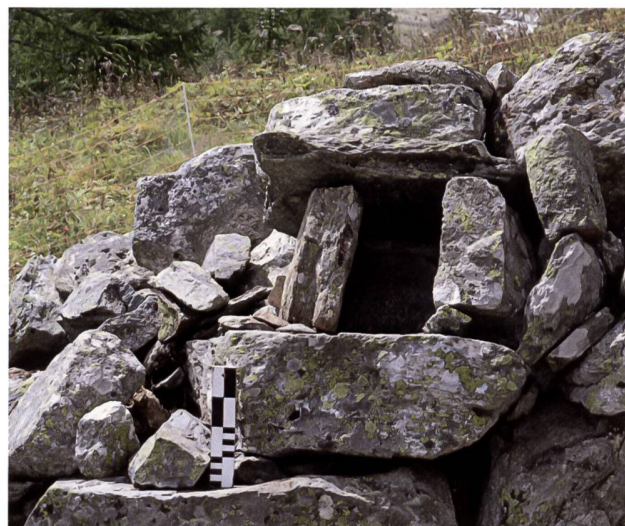
7: Blatten (Lötschen) VS, Kühmatt 2019. Haus H19, Küche. Lichtnische auf der Innenseite der Mauer M19.4-1, von Nordosten.

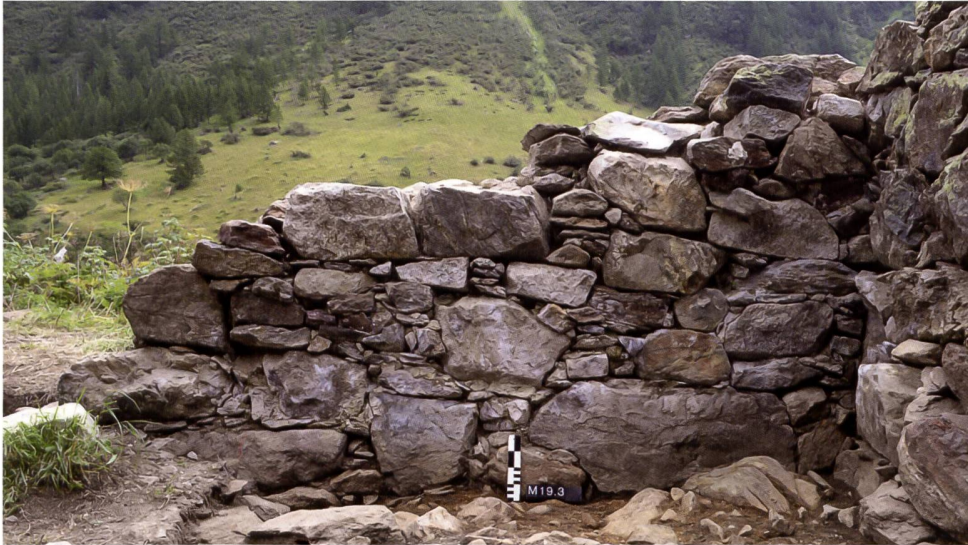
13: Blatten (Lötschen) VS, Kühmatt 2019. Haus H19, Mauer M19.3, Innenansicht, von Nordwesten. Die Struktur des vermörtelten Mauerwerks unterscheidet sich mit seinen ausgedickten Fugen deutlich von den übrigen, trocken aufgeschichteten Mauern des Gebäudes.

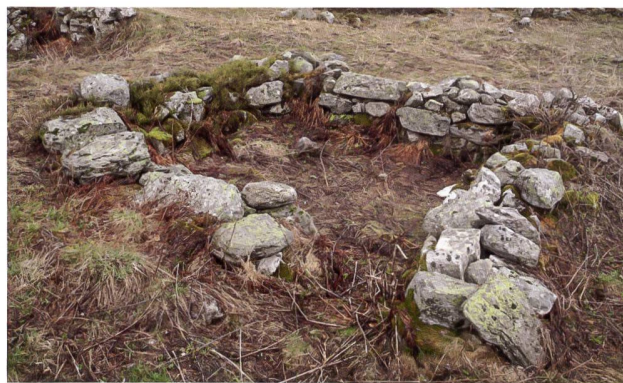
20: Blatten (Lötschen) VS, Kühmatt 2019. Haus H23, von Südwesten. Zustand im Frühjahr 2019 kurz nach der Schneeschmelze.

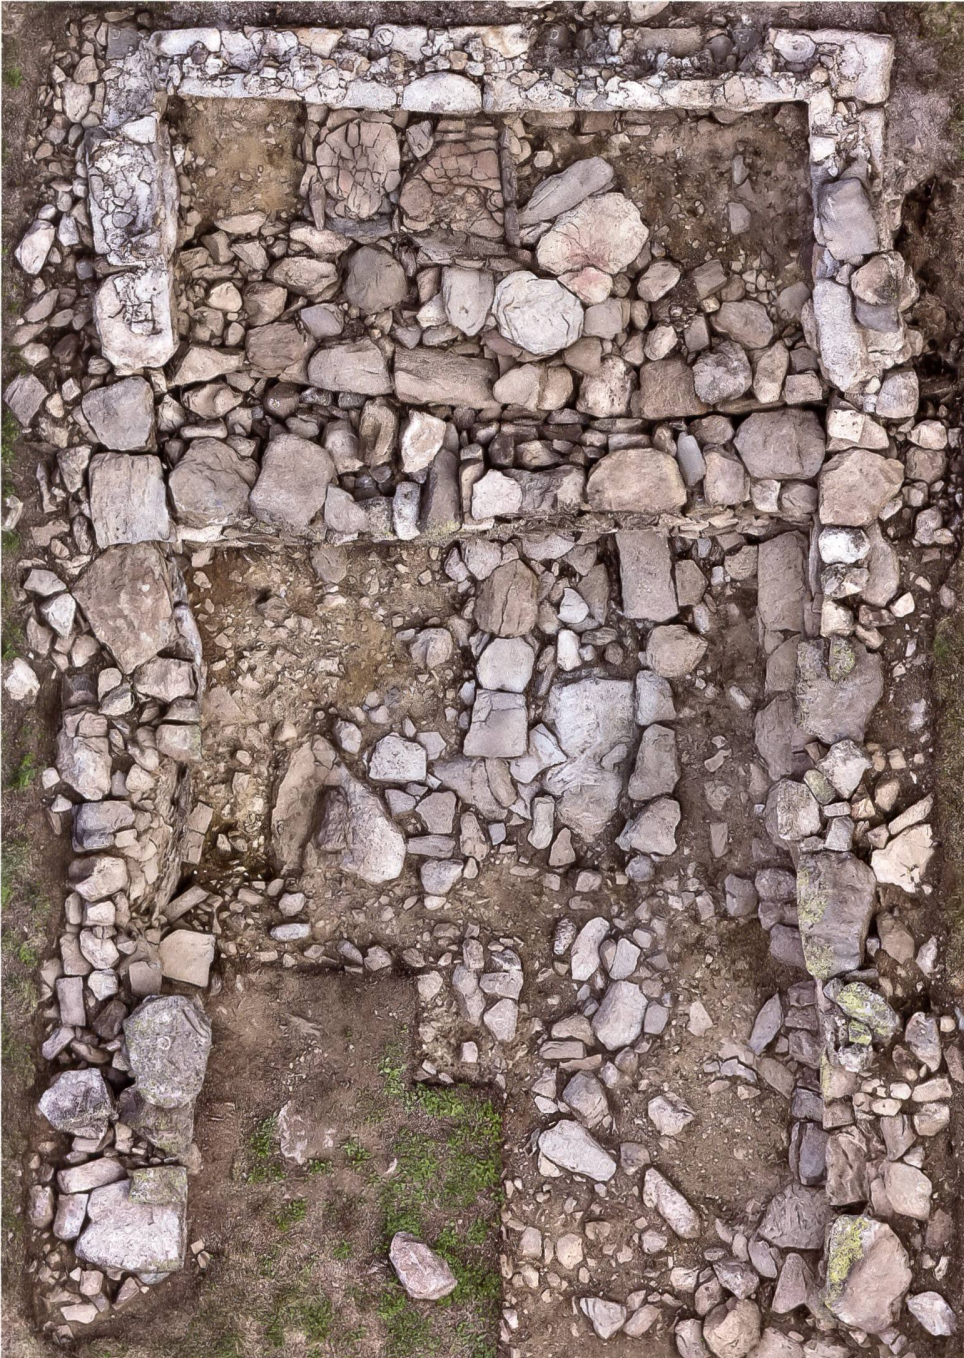
22: Blatten (Lötschen) VS, Kühmatt 2019. Haus H24, Orthofoto.

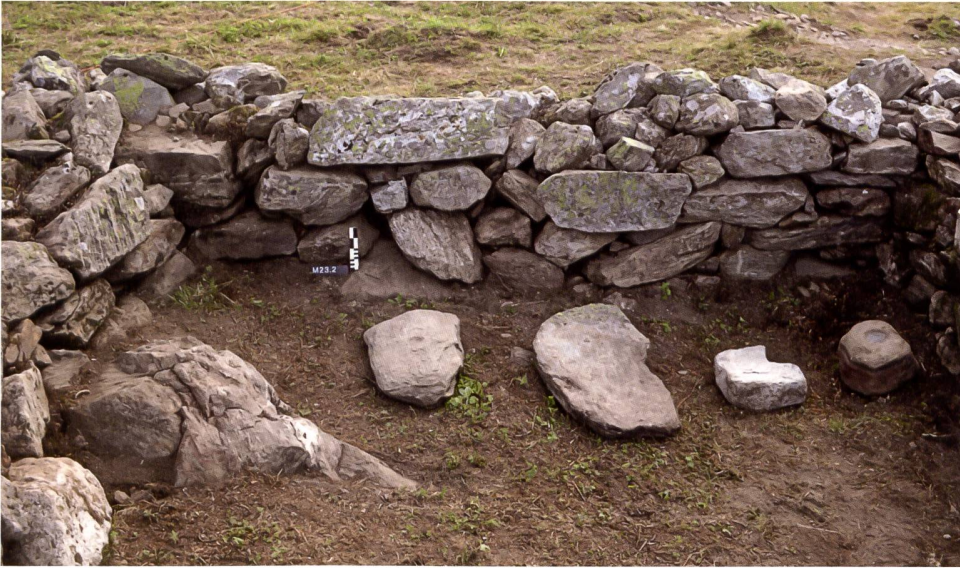
33: Blatten (Lötschen) VS, Kühmatt 2019. Bearbeitete, im Haus H23 deponierte Steine. Von links nach rechts: Turnerstein aus Haus 24, FNr.100.1; Mäuseplatte aus Haus 19, FNr.46; Amphibolit-Gneis FNr.45.1 mit künstlich oder natürlich ausgebrochener Eckpartie; Turnerstein FNr. 9.1.

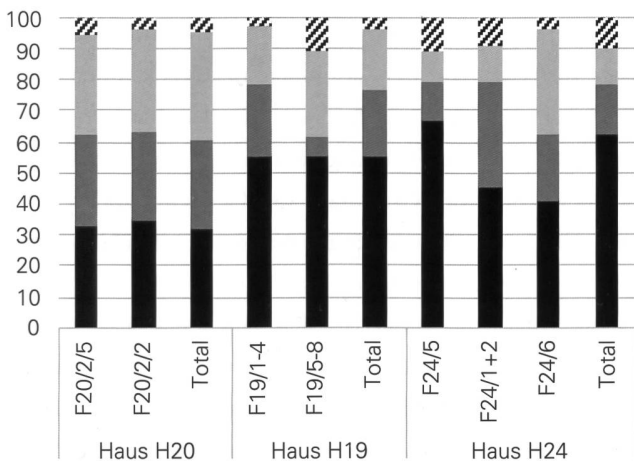
35: Blatten (Lötschen) VS, Kühmatt 2019: Erhaltungszustand der Tierknochen (Angabe in Prozentanteilen).

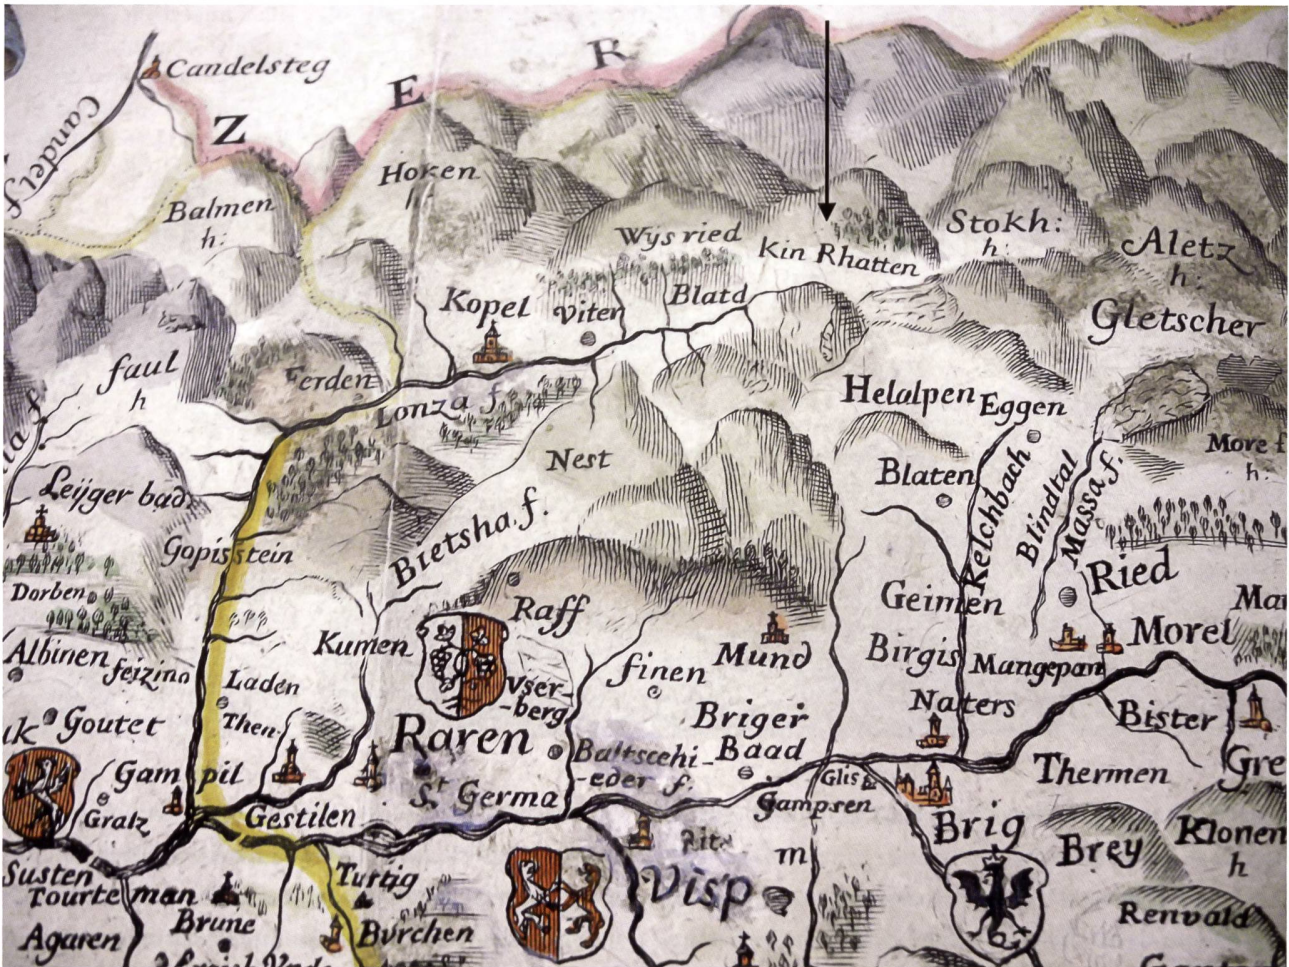
41: Blatten (Lötschen) VS, Kühmatt 2019. Noch auf der Karte von A. Lambien 1682, gestochen von M. Ogier in Lyon 1709 ist das (wie andere Orte auch) in abenteuerlicher Namensschreibung erfasste Kühmatt bzw. Kin Rhatten wie ein Dorf dargestellt.
