Zeitschrift: Mittelalter : Zeitschrift des Schweizerischen Burgenvereins = Moyen

Age : revue de l'Association Suisse Châteaux Forts = Medioevo : rivista dell'Associazione Svizzera dei Castelli = Temp medieval : revista da

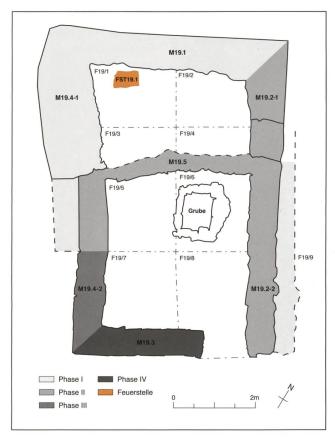
6: Blatten (Lötschen) VS, Kühmatt 2019. Haus H19, Mauer-, Flächen- und Bauphasenplan.

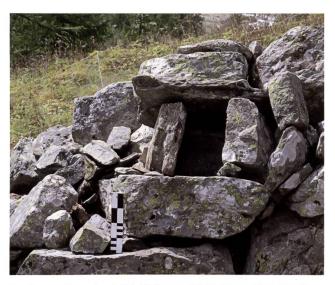
7: Blatten (Lötschen) VS, Kühmatt 2019. Haus H19, Küche. Lichtnische auf der Innenseite der Mauer M19.4-1, von Nordosten.

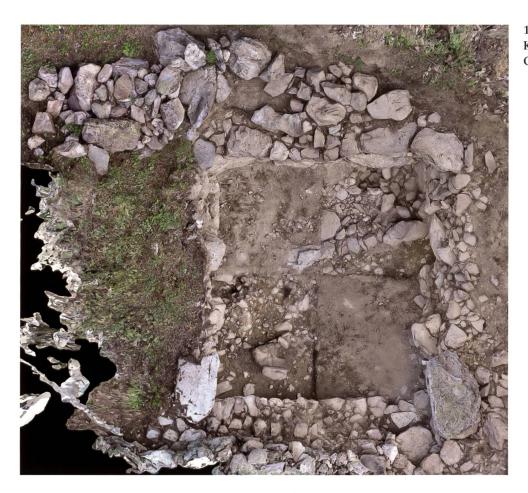
14: Blatten (Lötschen) VS, Kühmatt 2019. Haus H20, Orthofoto.

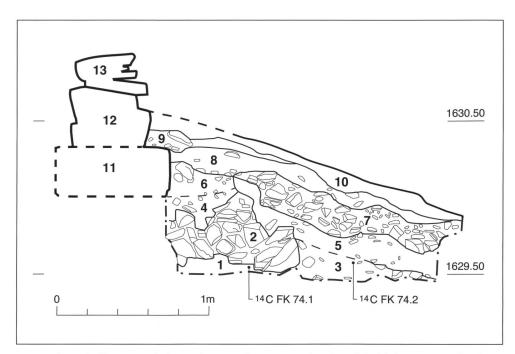
21: Blatten (Lötschen) VS, Kühmatt 2019. Schnitt S1, Profil P2.

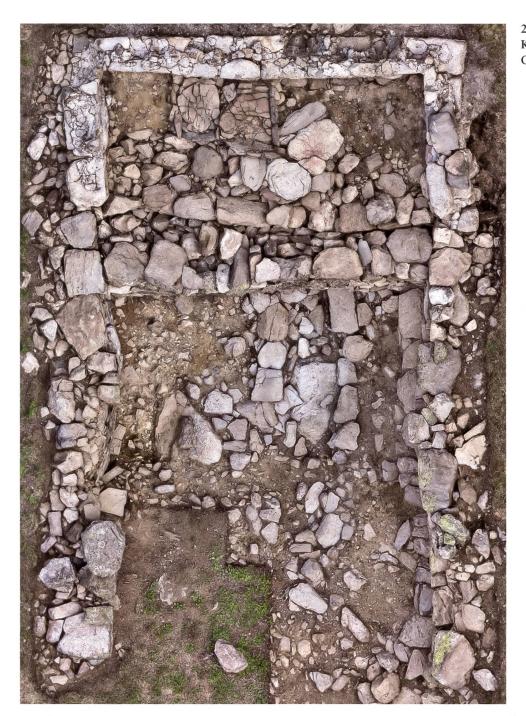
22: Blatten (Lötschen) VS, Kühmatt 2019. Haus H24, Orthofoto.

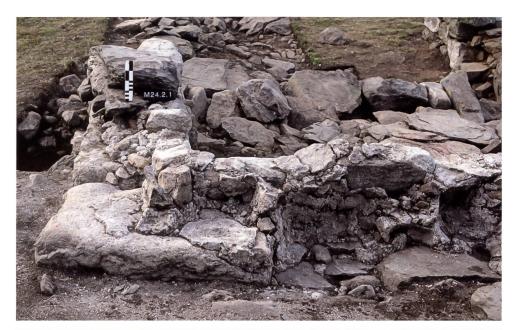
25: Blatten (Lötschen) VS, Kühmatt 2019. Haus H24, M24.2-1/Ecke M24.1, von Nordwesten. Mauerkronen mit den Negativen der ausgebrochenen weissen Amphibolit-Gerölle.

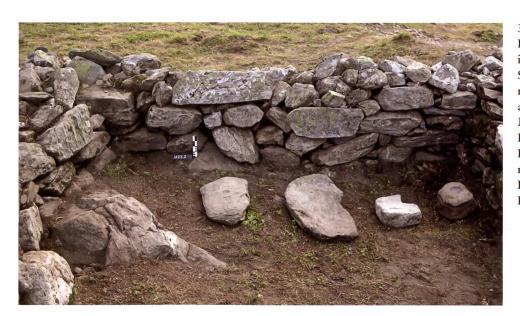
33: Blatten (Lötschen) VS, Kühmatt 2019. Bearbeitete, im Haus H23 deponierte Steine. Von links nach rechts: Turnerstein aus Haus 24, FNr.100.1; Mäuseplatte aus Haus 19, FNr.46; Amphibolit-Gneis FNr.45.1 mit künstlich oder natürlich ausgebrochener Eckpartie; Turnerstein FNr. 9.1.

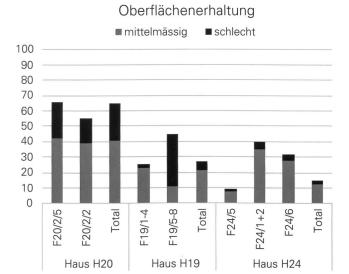
35: Blatten (Lötschen) VS, Kühmatt 2019: Erhaltungszustand der Tierknochen (Angabe in Prozentanteilen).

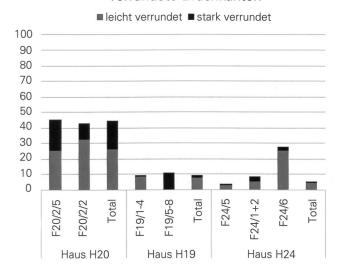
verrundete Bruchkanten

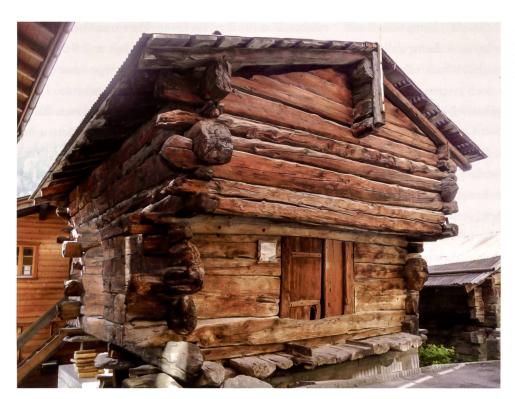
39: Rotigostadel in Ferden (Innenmasse 4,1 × 4,5 m), Parzelle GIS Nr. 420 (Foto 2018).

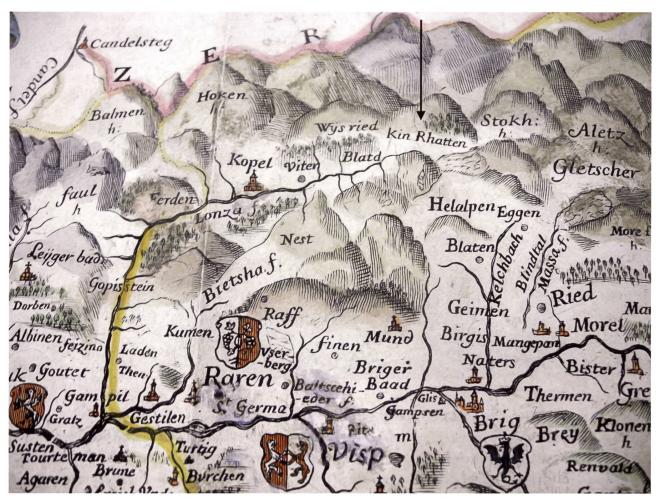
41: Blatten (Lötschen) VS, Kühmatt 2019. Noch auf der Karte von A. Lambien 1682, gestochen von M. Ogier in Lyon 1709 ist das (wie andere Orte auch) in abenteuerlicher Namensschreibung erfasste Kühmatt bzw. Kin Rhatten wie ein Dorf dargestellt.

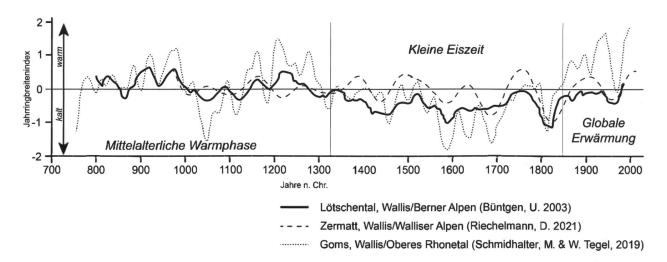
44: Blatten (Lötschen) VS, Kühmatt 2019. Drei Klimakurven aus der Region, die trotz unterschiedlichem Wissensstand und verschiedenen Methoden den Einbruch der Kleinen Eiszeit anzeigen.
