**Artikel:** Giswil, Am Kaiserstuhl: ein Siedlungsplatz im Wandel: Gruben,

Wohnhaus und Kalkbrennofen am Brünigsaumweg zwischen Mittelalter

und Frühneuzeit

## Giswil, Am Kaiserstuhl: Ein Siedlungsplatz im Wandel. Gruben, Wohnhaus und Kalkbrennofen am Brünigsaumweg zwischen Mittelalter und Frühneuzeit.

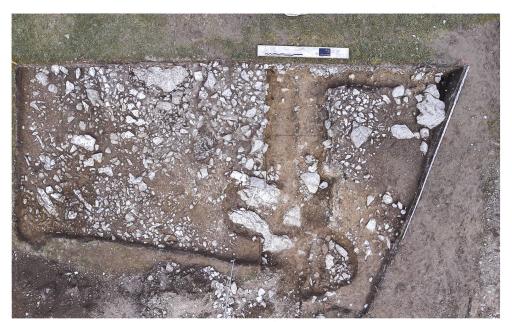
6: Giswil OW, Schüttung Landhaus 2019/2020, 111.B. Feld 22/23. Blick auf die freigelegte Steinplanie im Westen und die angeschnittenen und ausgenommenen Gruben 1 und 2. Blickrichtung Norden.

Die aufgelassene Grube 1 war von einer bis zu 20 cm mächtigen Schicht mit vielen locker gesetzten, mittelgrossen Lese- und Bruchsteinen überdeckt. Sie reichte sowohl weiter nach Südwesten als auch nach Norden in Richtung Geländeterrasse ausserhalb des untersuchten Bereichs. Da weder eine deutliche Setzung noch ein spezieller Aufbau der Steinschicht beobachtet werden konnte, wurde die Schicht als Steinplanie angesprochen (Abb. 6), die wohl in irgendeiner Form als Kofferung oder Aufschüttung zur Befestigung des Bodens gedient hat. Anhand des vergesellschafteten, aus Siedlungsabfall bestehenden Fundmaterials wird die Steinschüttung spätmittelalterlich bis frühneuzeitlich datiert (Kat. 8-11). Dabei ist eine Vermischung von jüngerem mit älterem Fundmaterial aufgrund der geringen Bodenüberdeckung leider nicht auszuschliessen (Katalog, Steinplanie, Pos. 154).

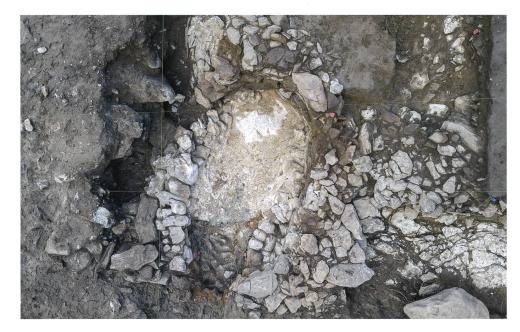
16: Giswil OW, Schüttung Landhaus 2019/2020, 111.B. Feld 6-9. Blick auf den freigelegten Kalkbrennofen.

Der bereits bei Sondierungen im Jahr 2016 entdeckte Kalkbrennofen lag unmittelbar oberhalb der Landstrasse *Am Kaiserstuhl* (Abb. 15). Freigelegt wurden eine äussere, trocken gemauerte Wandung (Mantel) und Reste eines innen verlaufenden Mauerkranzes (innerer Gewölbeansatz und Ofenbank), die beide hangabwärts zur Strasse hin in eine Feueröffnung (Schürloch) mündeten. Es handelt sich um eine ovale, im Durchmesser  $3 \times 4$  m messende, halb in den Felsen eingetiefte Ofenkonstruktion (Abb. 16).

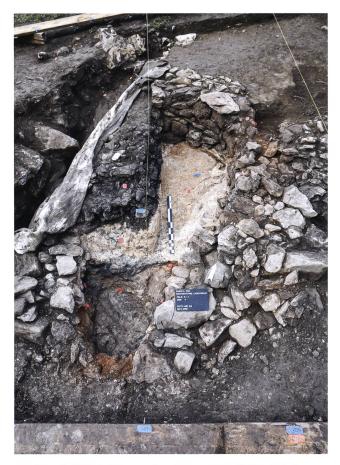
19: Giswil OW, Schüttung Landhaus 2019/2020, 111.B. Feld 6-9. Blick auf den Kalkbrennofen während des Abbaus. Blickrichtung Norden.
