Giswil, Am Kaiserstuhl: Ein Siedlungsplatz im Wandel. Gruben, Wohnhaus und Kalkbrennofen am Brünigsaumweg zwischen Mittelalter und Frühneuzeit.

von Christian Auf der Maur und Alissa Cuipers

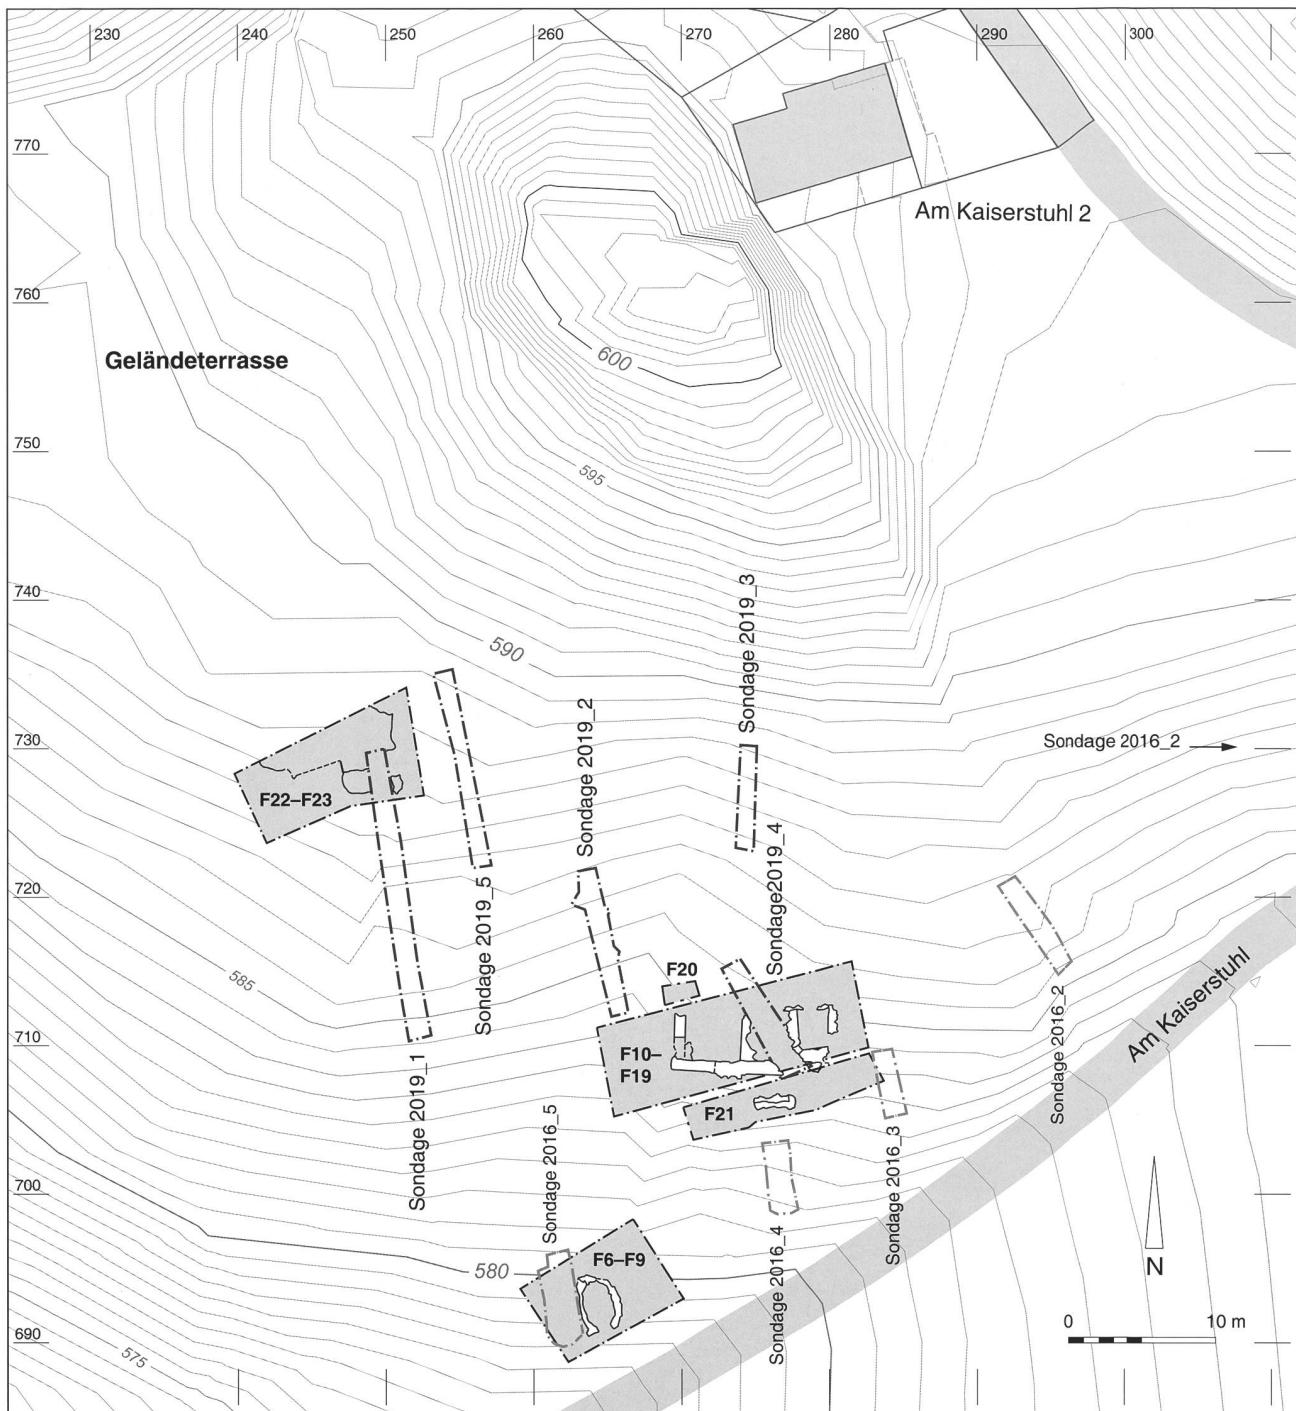
2: Giswil OW, Schüttung Landhaus 2019/2020, 111.B. Etappenplan.

Siedlungsreste des Spätmittelalters und der frühen Neuzeit zum Vorschein. Eine anschliessende Grabungskampagne widmete sich diesen Befunden zwischen Dezember 2019 und März 2020 (Abb. 2).⁴ Die Grabungsbedingungen waren in dem steilen und bei Nässe sehr rutschigen Gelände durchaus herausfordernd. Zudem führten mehrere heftige Föhnstürme dazu, dass die Arbeiten im Grabungszelt aus Sicherheitsgründen unterbrochen werden mussten. Immerhin waren die Temperaturen im äusserst milden Winter 2019/2020 für die Grabungsarbeiten auf knapp 600 m ü. M. sehr angenehm.

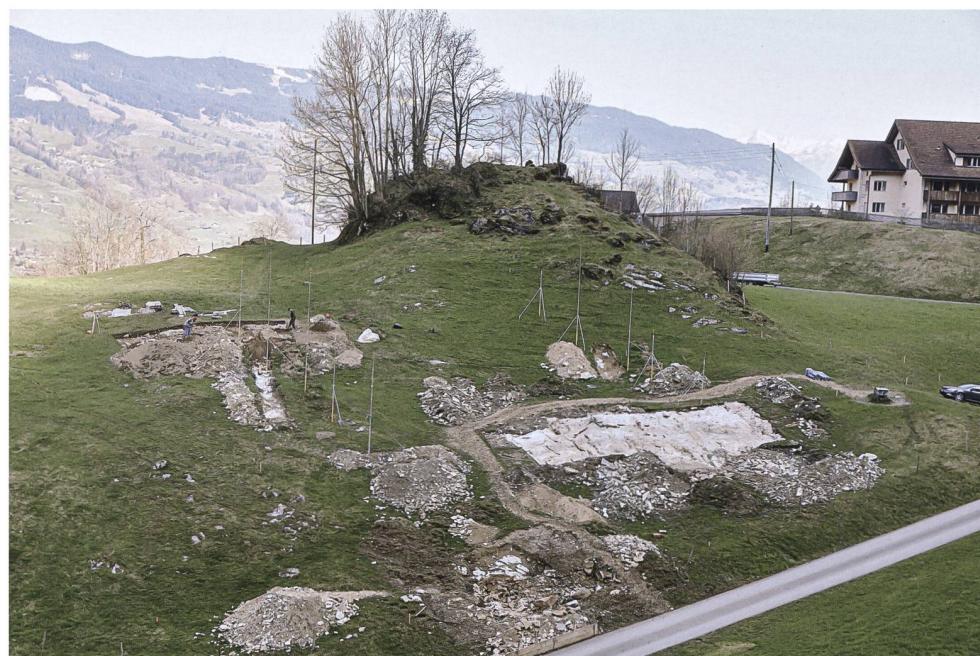
3: Giswil OW, Schüttung Landhaus 2019/2020, 111.B. Übersicht über die untersuchten Flächen im abfallenden Gelände. Blickrichtung Norden.

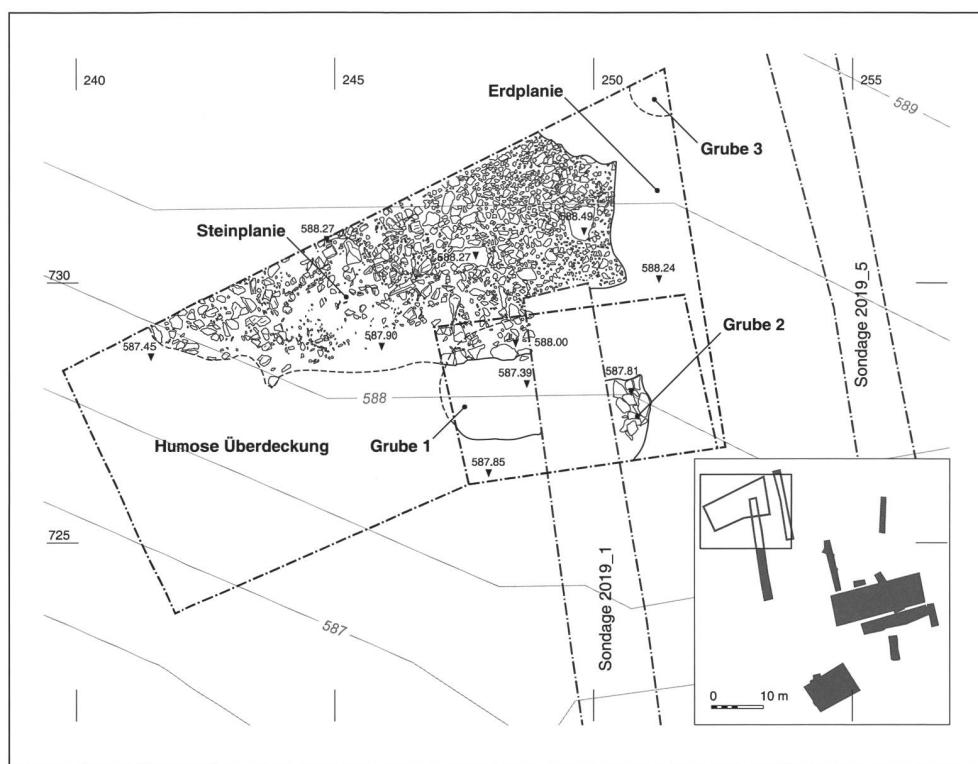
4: Giswil OW, Schüttung Landhaus 2019/2020, 111.B. Übersichtsplan der Befunde im Norden.

Im Norden des Untersuchungsareals (F22–F23, S1, S5) fanden sich die ältesten Spuren menschlicher Tätigkeit in Form spätmittelalterlicher Gruben (Abb. 4). Die Gruben waren vorgängig bei der Sondage 2019 angeschnitten worden und nur unvollständig erhalten. Ihre genauen Grenzen liessen sich nicht mehr dokumentieren. Die Grube 1 wies einen Durchmesser von etwa 1,6 m auf, wobei die Ausdehnung nach Osten unklar blieb. Mit einer eher flachen und unregelmässigen Form war sie in den natürlich anstehenden Unterboden (B-Horizont) eingetieft und reichte an einigen Stellen bis auf den anstehenden Kalkfels. Das Eintiefungsniveau der Grube befand sich an der Oberkante des anstehenden B-Horizonts (Abb. 5), allerdings war kein klarer Gehhorizont zu beobachten. Es stellte sich somit die Frage, ob die Oberfläche des anstehenden Bodens zu einem späteren Zeitpunkt gekappt worden war. In der steinigen Gruben-

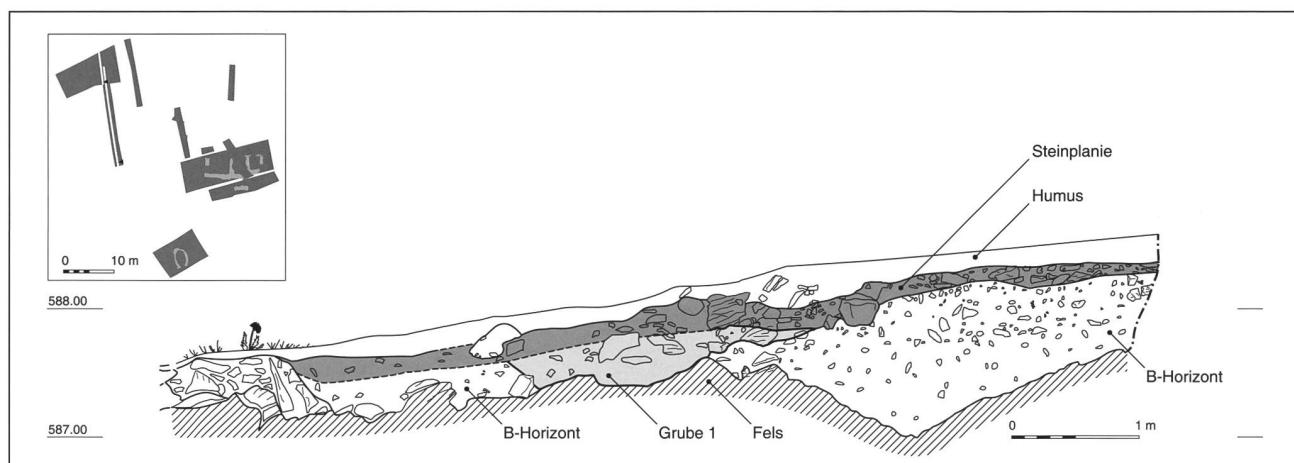
5: Giswil OW, Schüttung Landhaus 2019/2020, 111.B. Sondage 1, Feld 22/23, Westprofil 1/18. Schnitt durch Grube 1.

verfüllung mit teilweise grossen Kalkbruchsteinen fanden sich mittelalterliche Keramikfragmente und zahlreiche Knochen, die zumindest einen *terminus post quem* für die Auffüllung der Grube lieferten. Unter den zahlreichen Keramikscherben waren mindestens vier Individuen von Töpfen (Kat. 1–4) vertreten, die in die Zeit um 1300 datiert werden können.

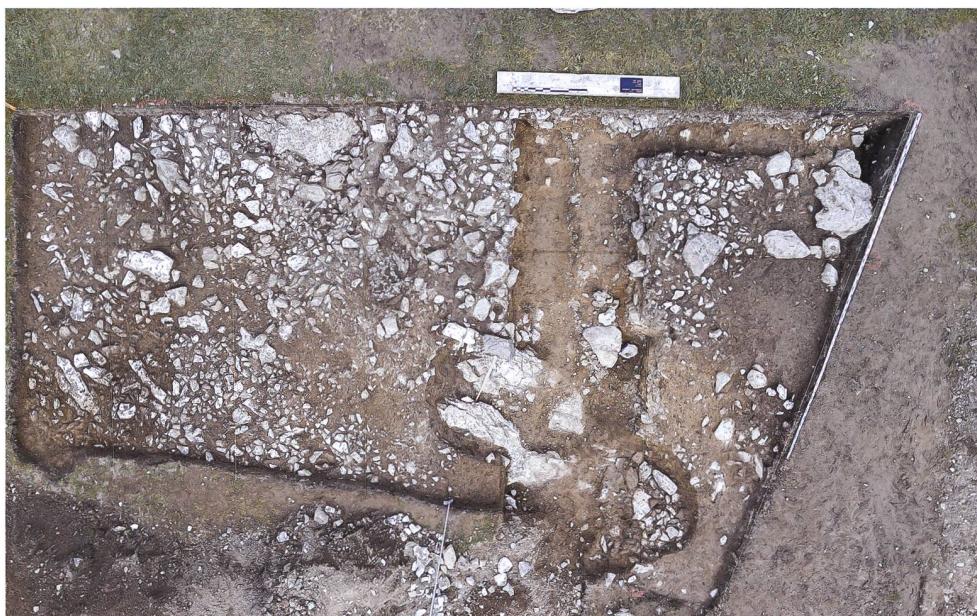
6: Giswil OW, Schüttung Landhaus 2019/2020, 111.B. Feld 22/23. Blick auf die freigelegte Steinplanie im Westen und die angeschnittenen und ausgenommenen Gruben 1 und 2. Blickrichtung Norden.

Etwas weiter östlich befand sich eine weitere Grube (Grube 2), die ebenfalls mit grossen Bruchsteinen verfüllt war, allerdings enthielt sie keine Keramikfragmente. Es konnte nicht abschliessend geklärt werden, ob es sich bei

der Grube 2 allenfalls um die östliche Erweiterung der Grube 1 handeln könnte. Das Fehlen von Keramikfragmenten in der Verfüllung spricht allerdings dagegen. In der nordöstlichen Ecke der Grabungsfläche wurde eine weitere Grube (Grube 3) angeschnitten, die stratigraphisch zu den Gruben 1 und 2 gehören dürfte. Ein Tubusfragment einer Ofenkachel (Katalog, Grube 3, Pos. 168) aus der Grubenverfüllung datiert die Grube frühestens ins 14. Jh.

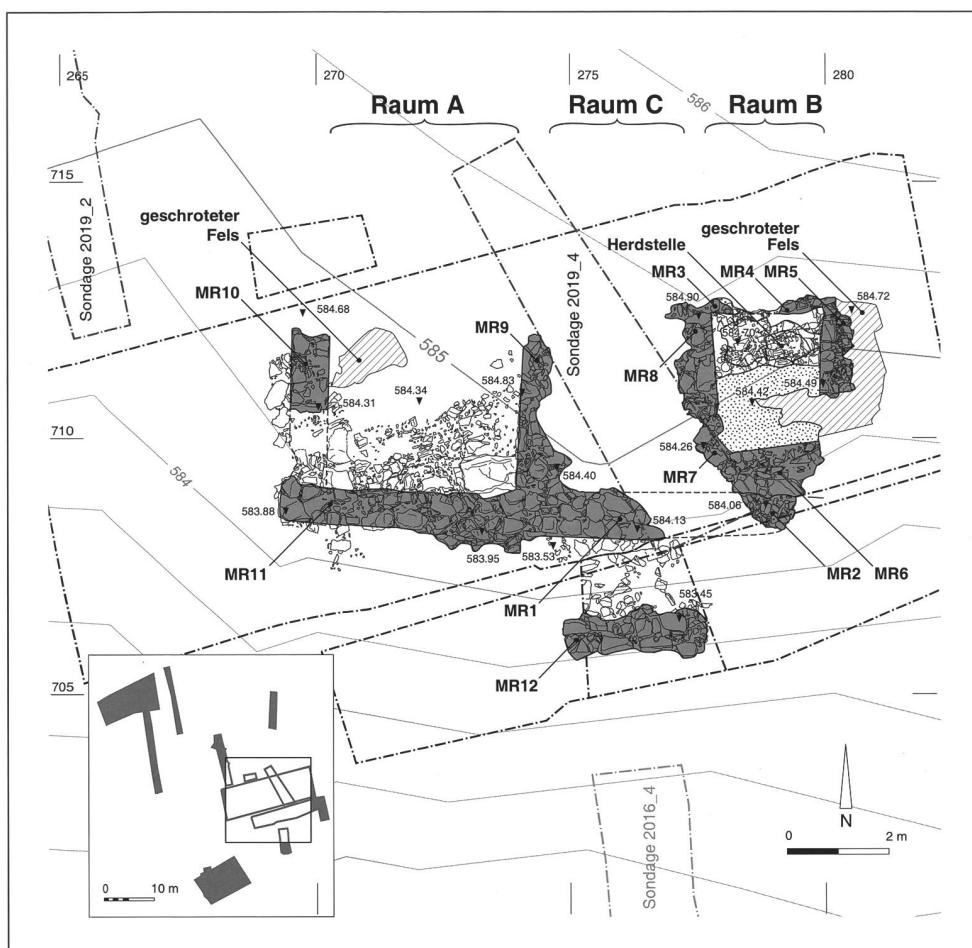
7: Giswil OW, Schüttung Landhaus 2019/2020, 111.B. Übersichtsplan der Befunde im Osten.

jenseits der Mauer MR5 nach Osten aus (vgl. Abb. 7). Ob es sich dabei um einen Vorplatz oder um eine ältere Massnahme im Zusammenhang mit einem ursprünglich grösseren – geplanten oder ausgeführten – Gebäude handelt, konnte nicht geklärt werden.

handelte, ähnlich wie die als Bank angesprochenen Strukturen bei Alpwüstungen, die als Ablagefläche und Arbeitsunterlage bei der Käseherstellung dienten.¹⁵ Denkbar wäre auch eine Interpretation als spätere Mauerreparatur von MR2, mit welcher der Innenraum aber deutlich verkleinert worden wäre.¹⁶ Südlich der Mauer MR1/MR11 konnten Reste eines möglichen Bauhorizonts freigelegt werden. Die siltige Schicht enthielt einige Bruchsteine und einiges Mörtelgries. Aufgrund der Hanglage und der geringen Bodenüberdeckung Richtung Norden nahm die Erhaltung des Mauerwerks hangaufwärts ab, sodass der nördliche Abschluss der Räume zum grössten Teil fehlte. Lediglich die Mauern MR3 und MR4 von Raum B waren noch einschalig erhalten. Nordöstlich der Westmauer MR10 von Raum A befand sich im Kalkfels zudem ein kleiner abgeschroteter Bereich, der vermutlich als Auflager für die nördliche Mauer diente (vgl. Abb. 7).

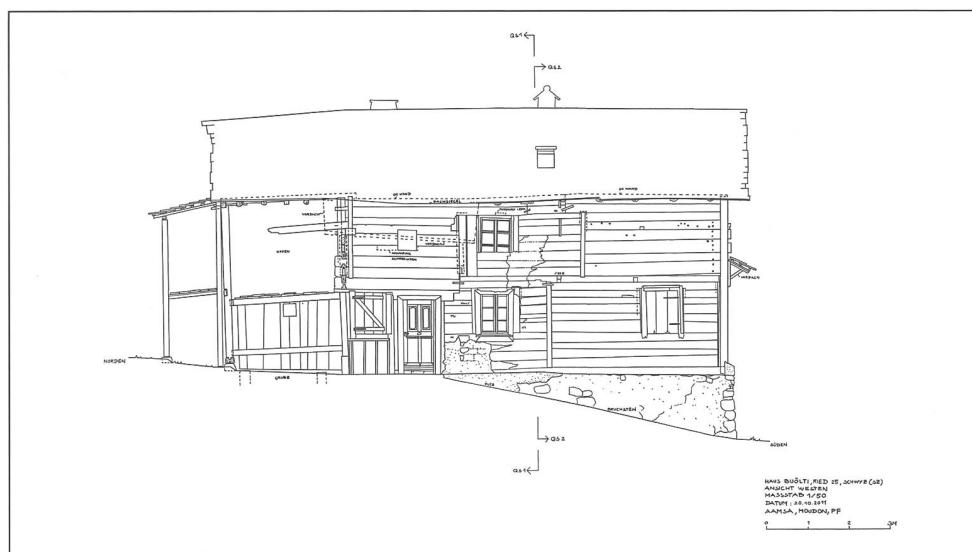
8: Schwyz SZ, Haus Büölti. Westliche Hausfassade mit Sockelgeschoss unter dem Vorderhaus und Auflage des Hinterhauses auf dem Hang.

Weiter südöstlich innerhalb des Bauperimeters (F10–F19, Abb. 2) wurde im Bereich einer sich schwach abzeichnenden Hangterrasse im November 2019 ein Sondierschnitt (S4) angelegt. Dabei wurde der Rest eines Gebäudes schräg angeschnitten. Die folgende flächige Freilegung brachte den Grundriss eines mindestens $11 \times 4,5$ m grossen Gebäudes mit drei Räumen (Raum A, Raum B, Raum C) zum Vorschein (Abb. 7). Dabei dürfte es sich um die spärlich erhaltenen Mauerreste eines Sockelgeschosses handeln, das ursprünglich einen hölzernen Überbau trug (Abb. 8).

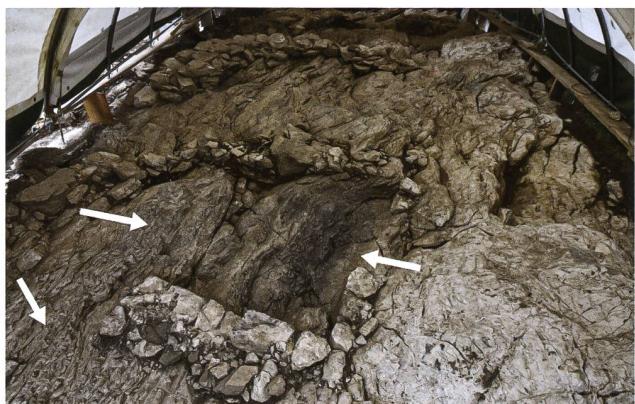
9: Giswil OW, Schüttung Landhaus 2019/2020, 111.B. Feld 10–11. Blick auf den Raum B mit den abgeschroteten Felspartien (siehe Pfeile) im Rauminnern und östlich des Raums. Blickrichtung Westen.

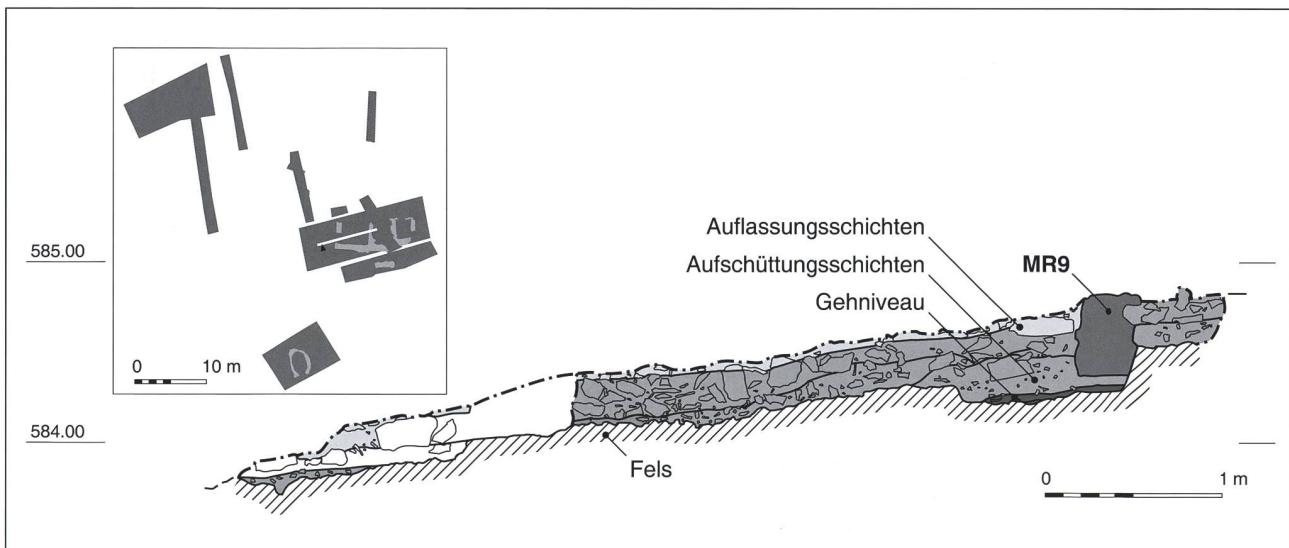
10: Giswil OW, Schüttung Landhaus 2019/2020, 111.B. Feld 13/15/17, Nordprofil 15. Schnitt durch Raum A.

westlichen Bereich des Gebäudes, in den Räumen A und C, fand sich eine bis zu 35 cm starke heterogene Aufschüttungsschicht (Abb. 10). Diese enthielt viel kleinteiliges Abfallmaterial, wie beispielsweise Holzkohleflitter, Keramikfragmente, Knochenfragmente und auffallend viele Wandlehmstücke, teils mit Rutenabdrucken (siehe Kap. 6.6). Das Fundmaterial zeigte Spuren, die auf ein Brandereignis schliessen lassen. So waren bei vielen Keramikfragmenten sekundäre Brandspuren zu beobachten (Kat. 19–20), und viele Wandlehmstücke (Kat. 28) waren ganz oder partiell durch Hitze verziegelt. Dabei wird es sich sehr wahrscheinlich um den Brand- und Abbruchschutt eines älteren, in der Nähe befindlichen Gebäudes gehandelt haben, das durch

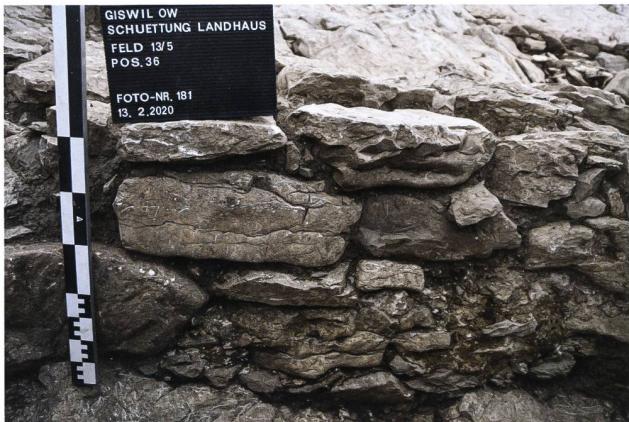
11: Giswil OW, Schüttung Landhaus 2019/2020, 111.B.
Feld 13. Maueransicht MR1. Blickrichtung Norden.

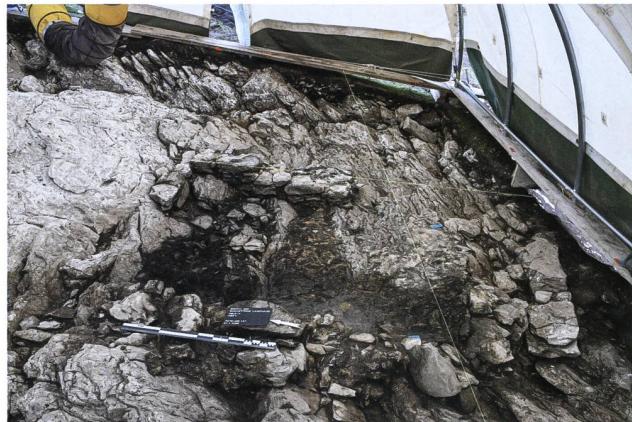
12: Giswil OW, Schüttung Landhaus 2019/2020, 111.B.
Feld 11. Blick auf den Raum B mit dem Mörtelboden im Süden und der möglichen Herdstelle im Norden.
Blickrichtung Osten.

Der Raum B hatte die Innenmasse von $2,2 \times 3,5$ m und wurde durch die Mauern MR3/MR4 im Norden, MR5 im Osten, MR2 oder MR6 im Süden und MR7/MR8 im Westen definiert. Der Raum war in eine Nord- und eine Südhälfte zweigeteilt. In der südlichen Raumhälfte befand sich ein glatter und mehrheitlich direkt auf den geschroteten Felsen gestrichener Kalkmörtelboden auf einer absoluten Höhe von 584,3 m ü. M. (Abb. 12). Daran schloss ein etwa 20–30 cm breiter Bereich an, in dem der Fels nicht bearbeitet war. In der nördlichen Raumhälfte, die etwa 10 cm höher lag als die südliche, war der Fels wiederum abgeschrotet. Dort fanden sich Reste von Brandschutt und einige flache Steine, die auf eine ehemalige Herdstelle deuten.¹⁷ Vermutlich besass der Raum B mit MR6 einen an der Südmauer MR2 anlehnten Mauereinbau (siehe Kapitel 4.1.2). Der Zugang zum Raum B befand sich wohl im Osten im Bereich der Fehlstelle der Mauer MR5.

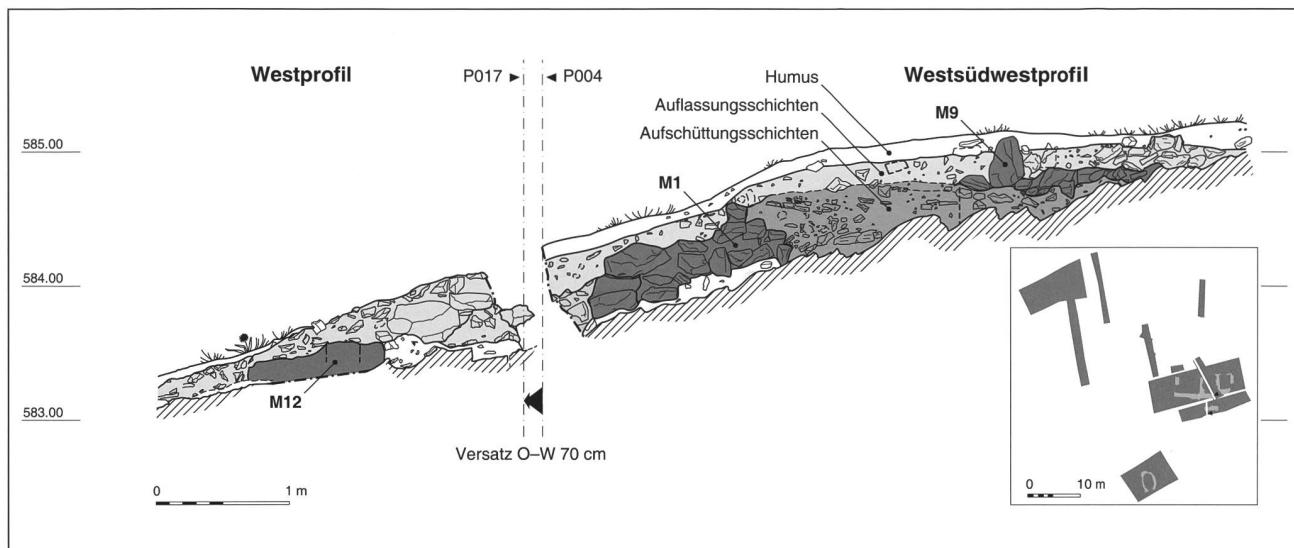
13: Giswil OW, Schüttung Landhaus 2019/2020, 111.B. Sondage 4, Feld 13/21, Westprofil. Zusammengesetztes Profil mit dem Schnitt durch die Mauer MR12 im Süden und Raum C im Norden.

Der Raum C befand sich zwischen den Räumen A und B und wurde durch die Mauern MR1/MR11 im Süden, MR7/MR8 im Osten und MR9 im Westen begrenzt. Die nördliche Ausdehnung hat sich nicht erhalten. Der Grossteil des Raums war während den Sondierungsarbeiten im November 2019 unwissentlich durch den Sondierungsschnitt S4 angeschnitten und gestört worden. Lediglich im Südwesten (Abb. 13) befanden sich noch Reste des Schichtaufbaus im Innern von Raum C. Wie bei Raum A haben sich nur die direkt auf den Felsen eingebrochenen Aufschüttungsschichten und leider keine Spuren eines Nutzungs niveaus (mindestens ab 584,8 m ü. M.) erhalten.

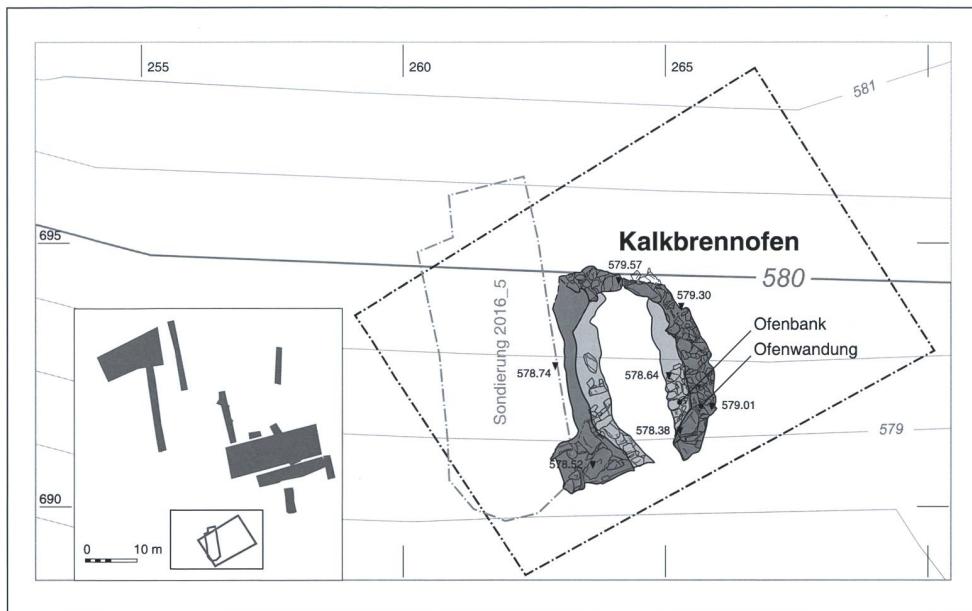
15: Giswil OW, Schüttung Landhaus 2019/2020, 111.B. Übersichtsplan der Befunde im Süden.

Der bereits bei Sondierungen im Jahr 2016 entdeckte Kalkbrennofen lag unmittelbar oberhalb der Landstrasse *Am Kaiserstuhl* (Abb. 15). Freigelegt wurden eine äussere, trocken gemauerte Wandung (Mantel) und Reste eines innen verlaufenden Mauerkränzes (innerer Gewölbeansatz und Ofenbank), die beide hangabwärts zur Strasse hin in eine Feueröffnung (Schürloch) mündeten. Es handelt sich um eine ovale, im Durchmesser 3 × 4 m messende, halb in den Felsen eingetiefe Ofenkonstruktion (Abb. 16).

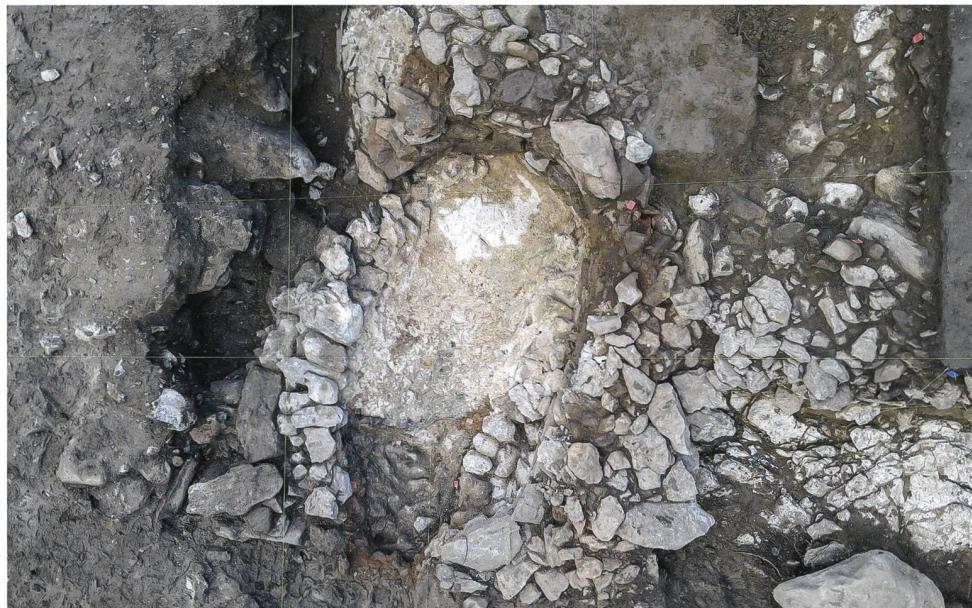
16: Giswil OW, Schüttung Landhaus 2019/2020, 111.B. Feld 6-9. Blick auf den freigelegten Kalkbrennofen.

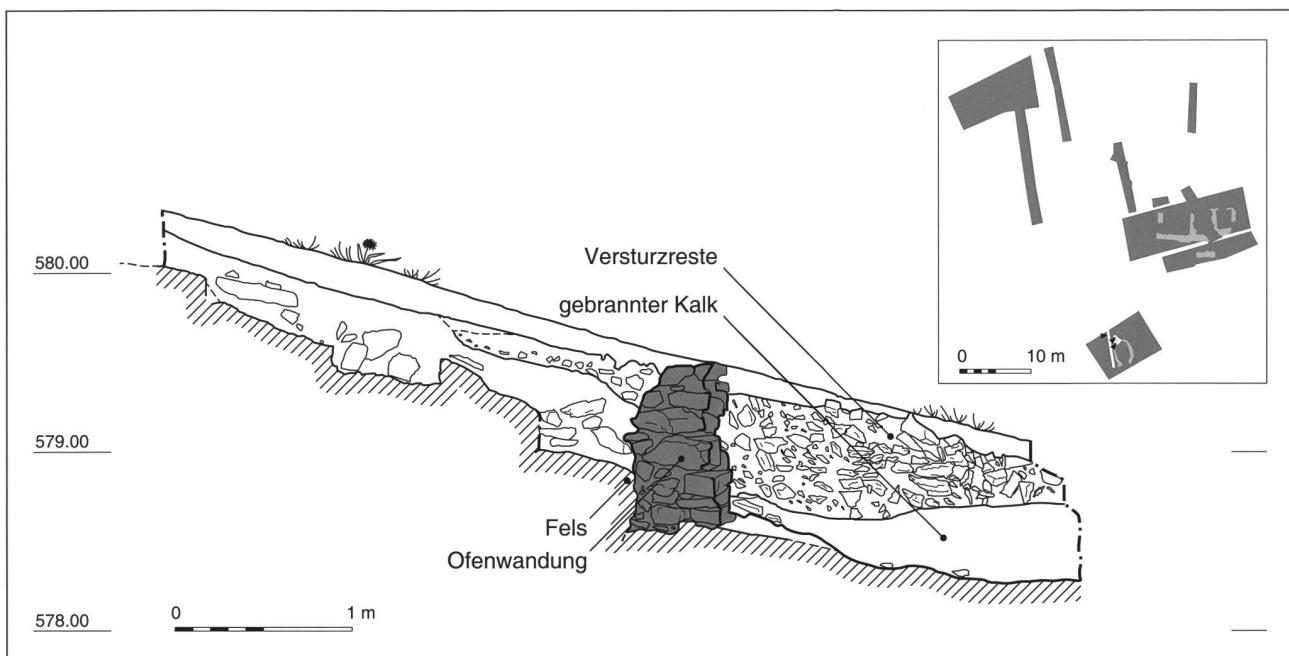
17: Giswil OW, Schüttung Landhaus 2019/2020, 111.B. Feld 6-9. Ostprofil. Schnitt durch den Kalkbrennofen.

Die Verfüllung des Ofens zeigte ausgeprägte Schichtbänder, die von verschiedenen Brennvorgängen stammen. Diese wurden von einer weiss-grauen, hart verbackenen Kalkschicht überdeckt. Am Ofenrand stiess diese harte Schicht an einen inneren, entlang der Ofen-

wandung verlaufenden Mauerkrantz. Es handelte sich hierbei um brandgerötete und unvollständig gebrannte Kalksteinblöcke, die lose aufeinandergeschichtet waren. Dieser Mauerkranz wird als Ansatz bzw. Basis des inneren Kalksteingewölbes interpretiert, das den Brennraum von der Charge trennte. Seine unterste Lage kann als Ofenbank angesprochen werden. Innerhalb dieses Gewölbeansatzes lag eine 35 cm starke Schicht auslosem, gebranntem und teilgebranntem Kalk (Abb. 19). Über dem Kalk lagen viele lose Bruchsteine, bei denen es sich um einplanierte Reste der Ofenkonstruktion handelte.

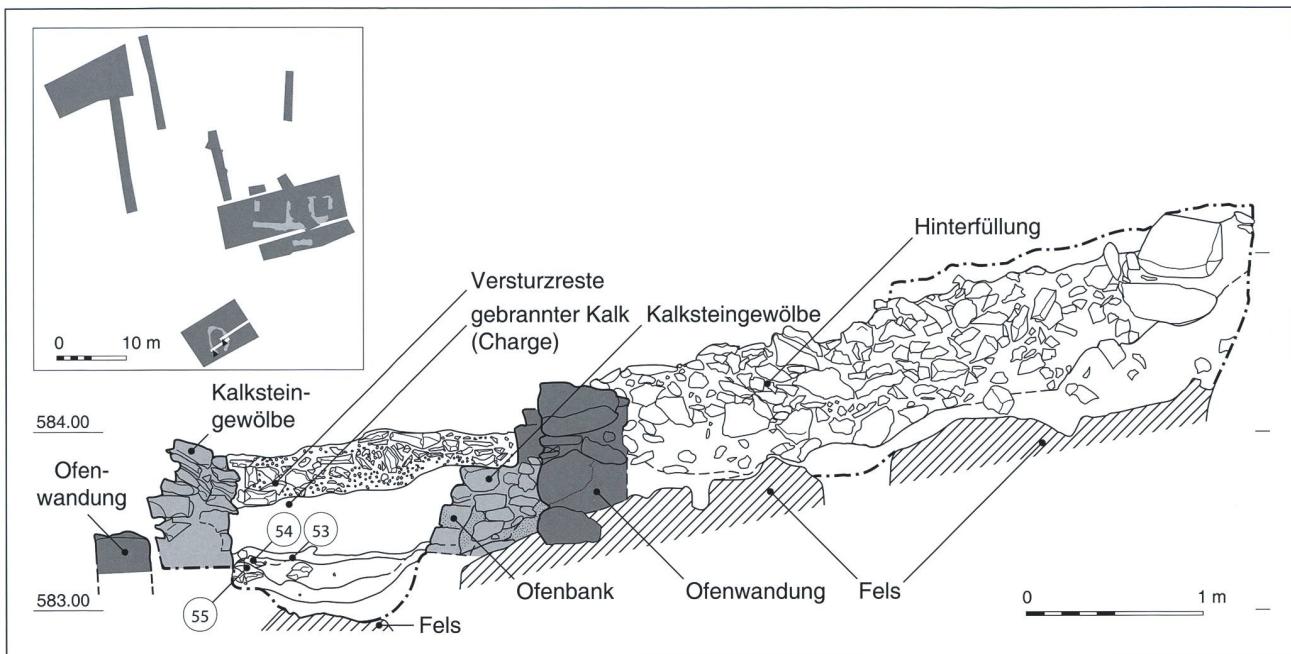
18: Giswil OW, Schüttung Landhaus 2019/2020, 111.B. Feld 6-9. Nordprofil. Schnitt durch den Kalkbrennofen und die Hinterfüllung.

Norden nur wenige Kalksteine nördlich hinter der Ofenwandung als Hinterfüllung eingebracht waren, befand sich östlich des Kalkbrennofens eine massive Steinpackung aus Kalkbruchsteinen und -felsbrocken (Abb. 18 und 19), die wohl als Hinterfüllung sowie Aufschüttung/Planie eventuell im Zusammenhang mit einem Werkplatz diente.³⁴

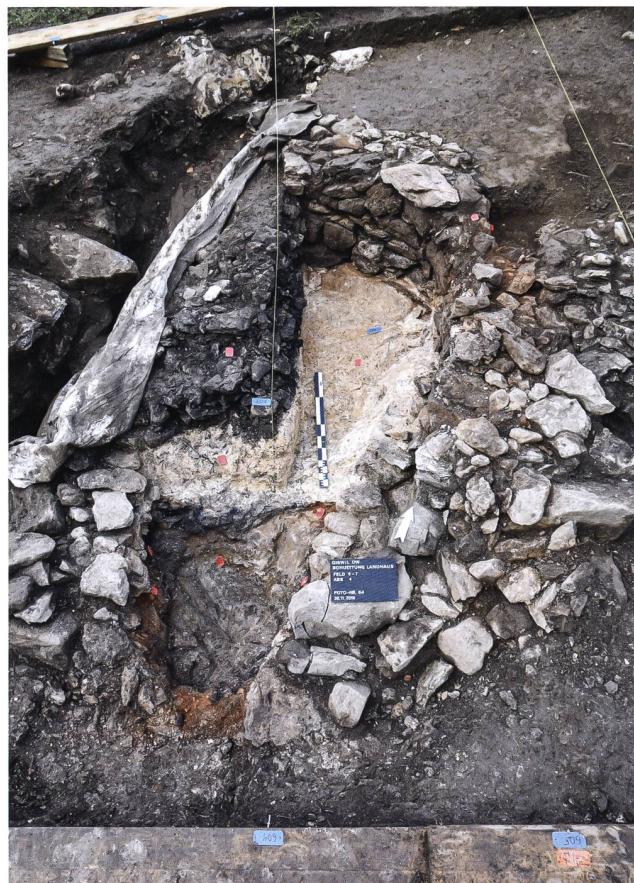
19: Giswil OW, Schüttung Landhaus 2019/2020, 111.B. Feld 6-9. Blick auf den Kalkbrennofen während des Abbaus. Blickrichtung Norden.

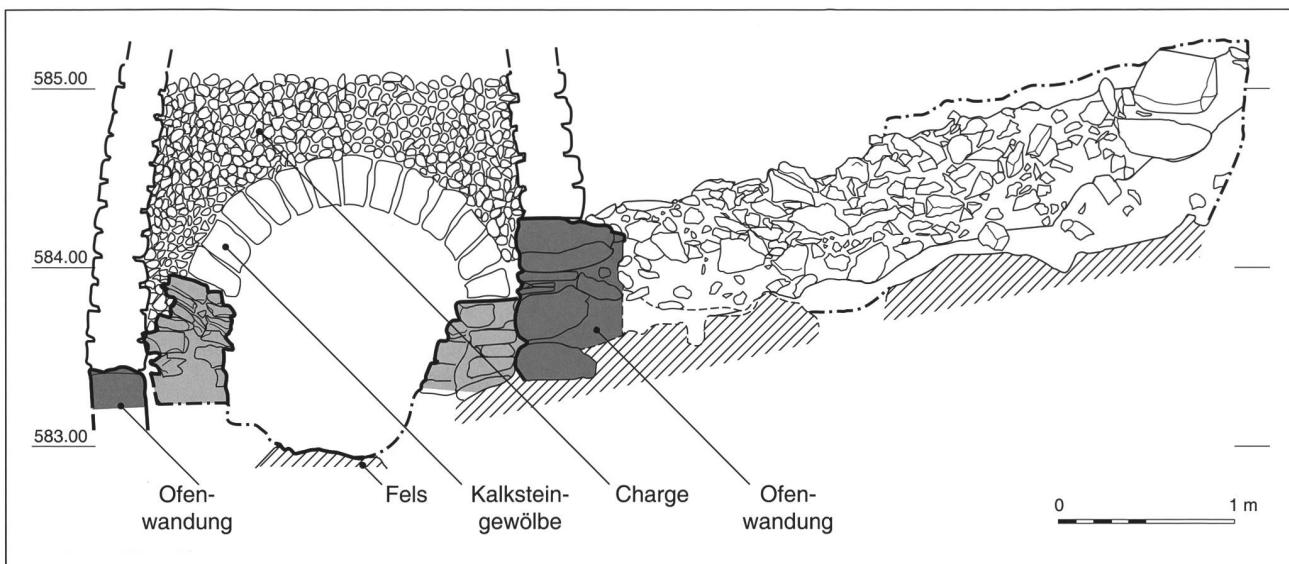
20: Giswil OW, Schüttung Landhaus 2019/2020, 111.B. Rekonstruktion des Kalkbrennofens.

Kalkbrennofen werden seit der Antike benutzt und haben sich in ihrer Funktionsweise bis in die Moderne nicht stark verändert (Abb. 20). Üblicherweise bestanden sie aus einem zylindrischen Mantel aus Bruch- oder Feldsteinen, meist wurde dazu quarzhaltiges Gestein verwendet, das hitzebeständiger war.⁴¹ In der Regel hatten sie einen Durchmesser von 4–6 m und waren ca. 2–4 m hoch. Der Mantel des Ofens besaß eine Öffnung (Schnauze), die als Zug-, Schürloch und zum Nachschieben von Brennholz diente.⁴² Im Inneren befand sich ein Feuerraum (Hölle), der durch ein Gewölbe von der Kalksteincharge getrennt war. Das Gewölbe bestand ebenfalls aus Kalksteinen und verhinderte, dass die oben eingefüllte Charge das Feuer im Feuerraum erstickte. Dabei musste es einerseits stark genug sein, um die oben eingefüllte Charge zu tragen, andererseits aber auch genug durchlässig sein, damit die Hitze gleichmäßig zu den Kalksteinbrocken in der Kalkammer gelangen konnte. Das Gewölbe wurde in der Regel auf der Ofenbank, einem kleinen Vorsprung im Feuerraum, errichtet. Meistens wurde über dem Kalkbrennofen ein leichtes Dach errichtet, um den Brennvorgang vor Wind und Regen zu schützen. Vor einem Kalkbrennofen gab es verschiedene Arbeitsbereiche, die zur Aufbewahrung des

Brennholzes, zur Vorbereitung der Kalksteine und zum Sortieren und Verpacken nach dem Entladen des Ofens dienten.⁴³ Der Brennvorgang wurde in einem mehrtägigen Verfahren durchgeführt. Dazu war eine Brenntemperatur von 1000 Grad nötig. Nach einem langen Abkühlen konnten die gebrannten Kalkbrocken aus dem Ofen ausgeräumt werden. Dazu musste jeweils ein Grossteil des Ofens abgebaut werden. Meistens wurde das Brenngut nicht gleichmäßig erhitzt, sodass schlecht gebrannte Steine vom guten Branntkalk sortiert werden mussten. Die schlecht gebrannten Steine konnten bei einem nächsten Brand aber nochmals der Charge zugefügt werden. Der gewonnene Branntkalk konnte im Vergleich zu den schweren Kalksteinen einfacher transportiert werden. Auf der Baustelle wurde er anschliessend gelöscht und in Kalkgruben im Wasser eingesumpft, um den Branntkalk aufzulösen und später zu Putz oder Mörtel weiterzuverarbeiten.⁴⁴ Je länger der Sumpfkalk in den Gruben gelagert wurde, umso geschmeidiger wurde er in seiner Anwendung.

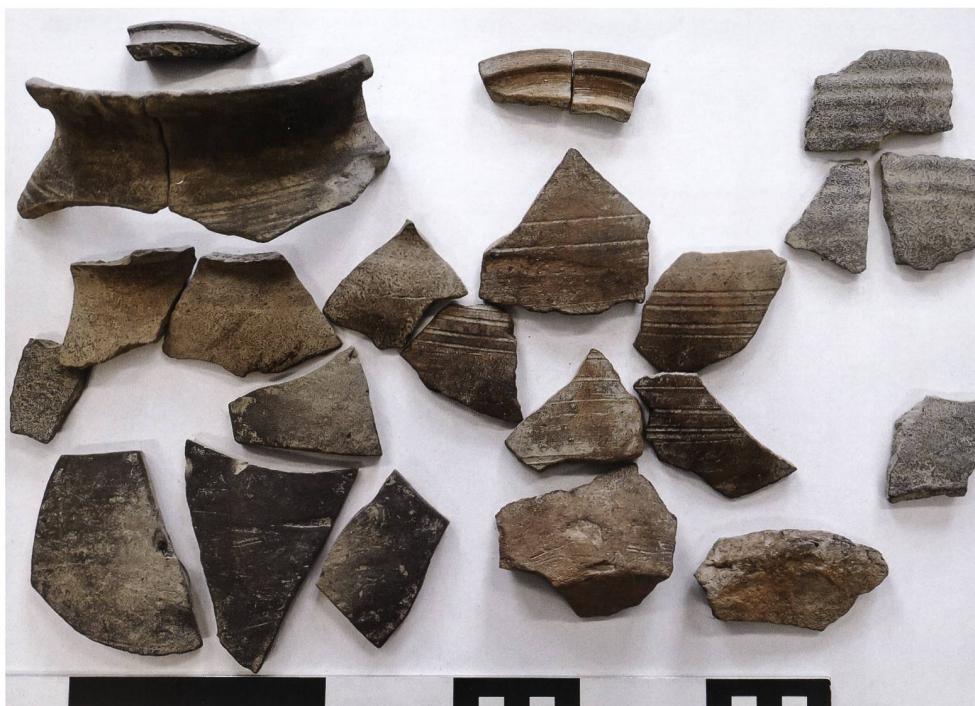
22: Giswil OW, Schüttung Landhaus 2019/2020,
111.B. Fragmente der
4 Kochtöpfe aus Grube 1:
Kat. 1 (oben links), Kat. 2
(unterhalb Kat. 1), Kat. 3
(Mitte), Kat. 4 (rechts).

Die Gefässkeramik in Form von Kochtöpfen mit Leistenrändern (**Kat. 1–4**) aus den Gruben unterhalb der südwestlichen Geländeterrasse und dem Kolluvium scheint eine Besiedlung ab 1300 anzudeuten (Abb. 22). Unterstützt wird dies durch das Vorhandensein von umgelagerten unglasierten Becher- oder Napfkachelfragmenten (**Kat. 23**) aus dem Bauhorizont des frühneuzeitlichen Gebäudes.⁴⁸ Im Fundmaterial ist kaum frühe glasierte Gefässkeramik ohne Grundengobe vorhanden. Nur drei Fragmente bezeugen das Vorhandensein der ab dem späten 13. und 14. Jh. beliebten Dreibeintöpfe und -pfannen. Es folgen die glasierten Gefässer, die vornehmlich zwischen dem 15. und dem 17. Jh. zu verorten sind. Auf eine besondere Verwendung innerhalb der Gefäss-
