Artikel: Die bauhistorische Inventarisierung des Dorfes Muttenz BL

Die bauhistorische Inventarisierung des Dorfes Muttenz BL

von Anita Springer

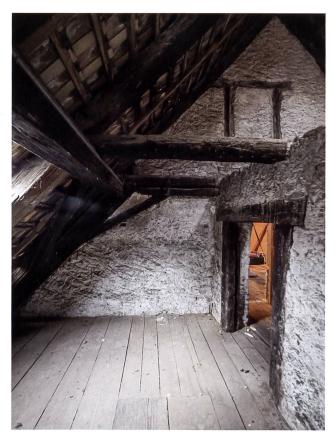
2: Dachraum in einer Liegenschaft in der Baselstrasse. Standort in der einstigen Vorratskammer. Foto 2020.

Element dieser für Muttenz neu definierten Gebäudeart (Abb. 15). Dem Weinbau zuzuschreibende Nutzungen dürfen angenommen werden. Am Bestand nachweisbar ist zumindest die Lagerung von Fässern. Eine Gemeinschaftsnutzung, wie sie für die frühneuzeitlichen Holzspeicher des oberen Baselbiets angenommen wird, darf zumindest für einen Teil der Kellerbauten vermutet werden. Die Vorratshaltung weiterer Güter lässt sich anhand von separaten Kammern im Dachraum mehrfach nachweisen (vgl. Abb. 2).

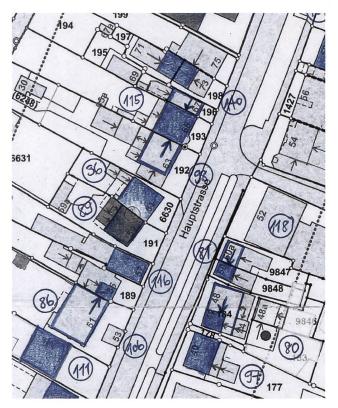
3: Ausschnitt Hauptstrasse zur relativen Chronologie der Bauabfolgen. Die blau eingefärbten Grundrisse sind 1678 bereits existent (siehe Abb. 4). Unterschieden wird zwischen Kernbau (gefüllt) und Erweiterung (umrandet). Die Pfeile deuten den Anbau von neuen Gebäudeteilen an bereits bestehende an. Inventarisations-Arbeitsskizze 2021.

Die durch den flächendeckenden Ansatz des Inventars erkannten räumlichen Zusammenhänge und Synergien können in die 2021 angelaufenen Revision Teilzonenvorschriften Dorfkern einfliessen. Die erarbeiteten Forschungsresultate werden somit nach Möglichkeit rechtsverbindlich verwertet. Das Wissen über die Siedlungsgenese erlaubt, den Wachstumsprozess des Dorfkerns harmonisch weiterzuführen oder bewusst in eine bestimmte Richtung zu lenken. Im Weiteren wird die Geschichte des Dorfes um wertvolle Aspekte der historischen Siedlungsentwicklung und Sozialgeschichte der vergangenen fünf Jahrhunderte bereichert (Abb. 3).

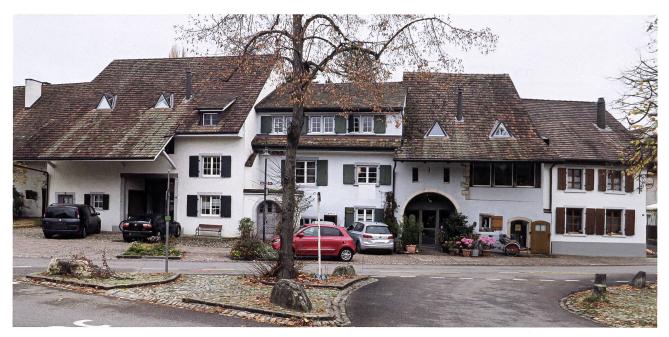
6: Strassenzug am Kirchplatz. Die Häuserzeile ist in sechs grossen Ausbauschritten gewachsen, ausgehend vom Wohnteil des dreiachsigen Bauernhauses links im Bild. Foto 2020.

Heute ist der Dorfkern von Muttenz geprägt durch eine ländliche Architektur, deren Fassaden den Zeitgeist mehrerer Jahrhunderte spiegeln (Abb. 6). Das Erscheinungsbild des einstigen Bauerndorfes ist noch intakt, wobei die Umbauten der 2. Hälfte des 20. Jh. optisch stark präsent sind. Im Weiteren trägt neben den vielfältigen Freiflächen auch der sternförmige Strassenverlauf um die Wehrkirche, das historische Zentrum, zum heutigen Ortsbild bei (vgl. Abb. 1 und 4). Die Nähe zur Stadt Basel scheint den Erhalt des historischen Baubestands im Dorfkern im Vergleich zu anderen Baselbieter Dörfern in der Agglomeration substanziell bisher nicht merklich negativ beeinflusst zu haben.

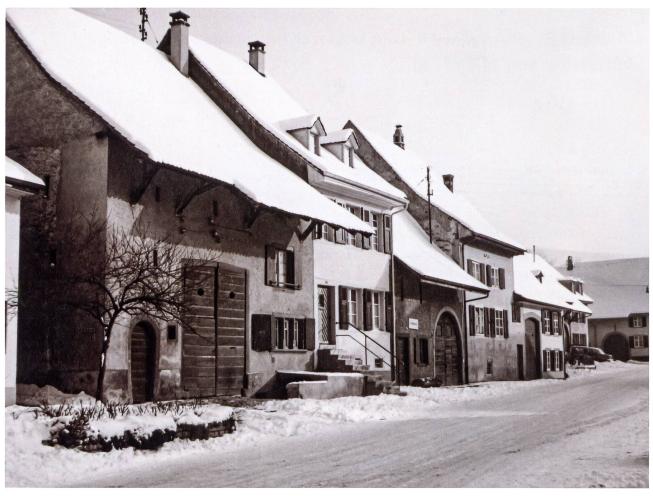
7: Spätgotische Bauernhäuser in Steinbauweise im Oberdorf. Fotografie 1966.

dieses Fakts mit der Fülle freistehender Kellerbauten ist denkbar. Auch die gestelzten Häuser im Oberdorf mit ihren Halbkellern scheinen diesem Umstand Rechnung zu tragen (vgl. Abb. 7).

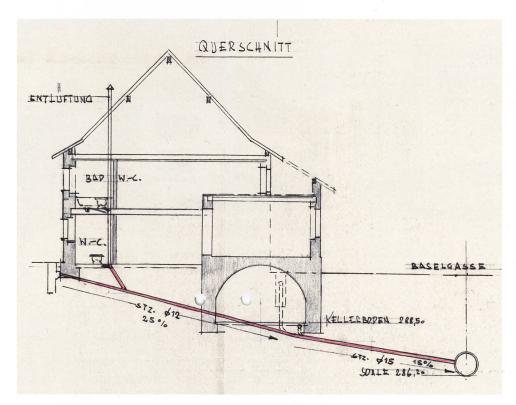
8: Liegenschaft Baselstrasse 5. Schnitt mit Einbau Kanalisation. Der Kellerbau in der Planmitte wurde mit einem neu entstandenen zweiachsigen Bauernhaus umbaut. Plan von 1957.

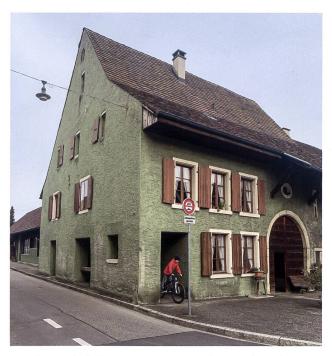
10: Liegenschaft Hauptstrasse 45. Das kantonal geschützte Gebäude musste wegen einer Strassenverbreiterung auf die Stube im Erdgeschoss verzichten. Foto 2022.

Den schwerwiegendsten Substanzverlust erlitten die frühneuzeitlichen Steingebäude in den letzten Jahrzehnten des 20. Jh. Komplette Hausabgänge sind namentlich in den Randzonen des Dorfkerns zu verzeichnen. Diese scheinen lange Zeit nicht im Blickfeld der substanzerhaltenden Siedlungsentwicklung gestanden zu haben. An der Hauptstrasse entstanden ausgedehnte Überbauungen, die den Abbruch historischer Gebäudereihen bedingten. Die verfolgte Praxis der bereits erwähnten Giebeldrehung sowie die Verbreiterung und Neuanlegung von Strassenzügen und Gehsteigen gebaren unkonventionelle bauliche Umsetzungen. So führen heute unter anderem Trottoirs durch die einstige Stube einer Liegenschaft an der Hauptstrasse (Abb. 10) und einen Kellerraum an der Gempengasse.

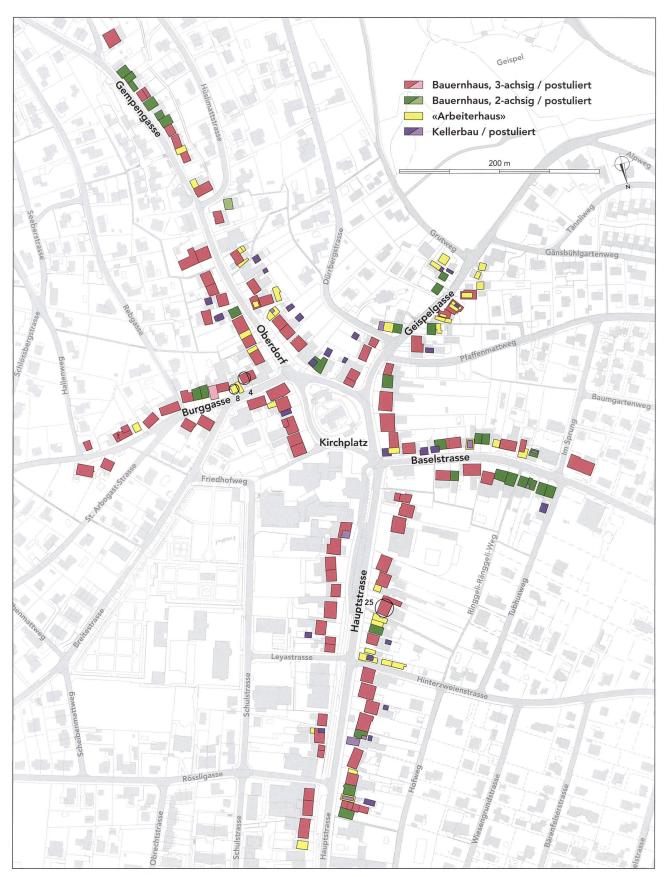
11: Dorfkern mit Darstellung der Gebäudearten. Die Zuweisung im Zuge der Inventarisation erfolgte entweder durch Befund oder anhand historischer Quellen. Stand 2021.

Zur systematischen Bearbeitung des erfassten aktuellen Gebäudebestands hat sich deren Einteilung nach Funktionsachsen als am sinnvollsten erwiesen. Jedes Gebäude wird nach Anzahl der Funktionsachsen seines Kernbaus eingeteilt (siehe unten). Unter Kernbau wird hier der älteste im Bestand nachweisbare Steinbau verstanden, bevor dieser durch Anbauten erweitert und in seinem Grundriss- und Nutzungskonzept verändert wurde. ¹⁵ Eine zusätzliche Kategorie bildet der Kellerbau als eigenständiger Zweckbau. Diese grobe Einordnung erlaubt eine dem Inventarisierungsprojekt dienliche und unmissverständliche Ansprache aller dokumentierten Gebäude (Abb. 11). ¹⁶

(Abb. 11). Die Dreiachser in der Gempengasse sind bezüglich Volumina und Grundrissgrösse kleiner.

Von der Strasse aus betrachtet umfasst der Kernbau mit Trauffassade einen Wohnteil und ein Wirtschaftssegment, wobei das Tenn strassenseitig respektive auf der Hauptseite liegt und der Stall üblicherweise dahinter im Grundriss des Kernbaus untergebracht ist (Abb. 13). Der Wohnteil kann ein- oder zweigeschossig sein. Bei dieser Gebäudeart scheint die Haltung von Grossvieh eine untergeordnete Rolle gespielt zu haben. Es ist an die Behausung von Rebbauern oder Kleinbauern mit Nebenverdienst zu denken.¹⁹ Wobei in den konsultierten Brandversicherungsakten (1807-1955) im Zusammenhang mit diesen Liegenschaften nie der Begriff Bauer oder Weinbauer auftritt. Es ist jedoch auffällig, dass die zweiachsigen Bauernhäuser bezüglich Verteilung und Lage durchwegs mit den Kellerbauten zu korrespondieren scheinen (vgl. Abb. 11).

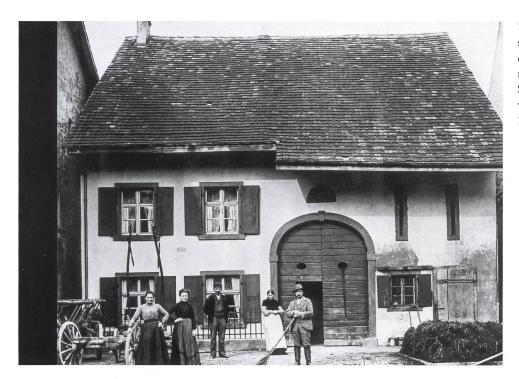
12: Liegenschaft Hauptstrasse 49. Typisches dreiachsiges Bauernhaus mit Wohnteil, Tenn und Stall, im Kern aus der Zeit vor 1678. Fotografie von

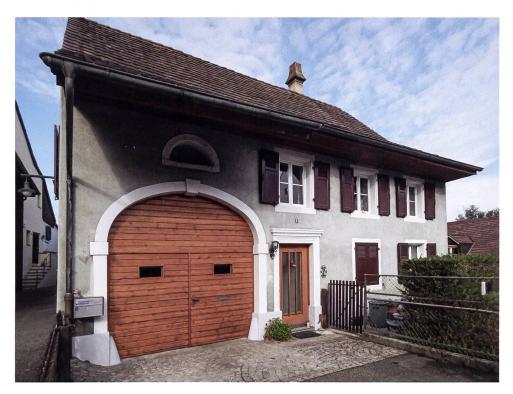
13: Liegenschaft Geispelgasse 8. Beispiel für ein zweiachsiges Bauernhaus. Die Fassade wurde im 19. Jh. umgestaltet und eine Haustüre eingebaut. Foto 2020.

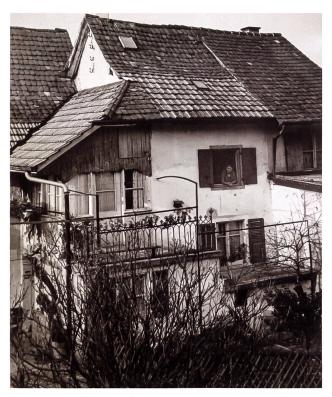
14: Liegenschaft Geispelgasse 16. Das einachsige Arbeiterhaus fügt sich an ein älteres einachsiges Gebäude (rechts) an und ist umbaut mit seitlicher Laube und vorgestelltem Anbau im Erdgeschoss. Undatierte Fotografie.

Die strassenseitige Trauffassade des Kernbaus besteht lediglich aus dem Wohnteil, entweder mit einer oder zwei Fensterachsen (Abb. 14). Hinter den Wohnräumen (der Küche) befindet sich oft ein Keller und/oder ein Stall für Kleinvieh, manchmal in den Grundriss des Kernbaus integriert, meist aber später angebaut. Grundsätzlich ist festzustellen, dass diese Kategorie relativ kleinräumig angelegt ist und auf kleinen Parzellen steht, also nur wenig bis kein Umland besitzt. Es handelt sich dabei um Häuser von Arbeitern wie Handwerkern, Tagelöhnern und Angestellten, die ihren Lebensunterhalt nicht oder nur sehr beschränkt mit Selbstversorgung bestritten. Es gilt hier aber zu erwähnen, dass die Landbesitzverhältnisse der Bewohner im Rahmen dieser Arbeit nicht analysiert worden sind.

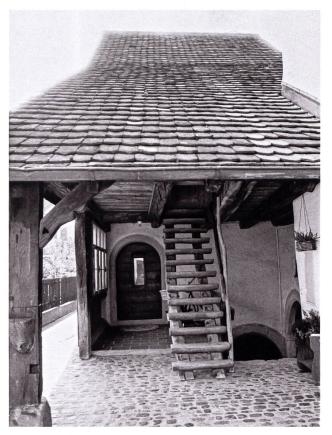
15: Kellerbau Hauptstrasse 24a. Einst freistehend, heute umbaut und unter kantonalem Denkmalschutz stehend. Fotografie von 1994.

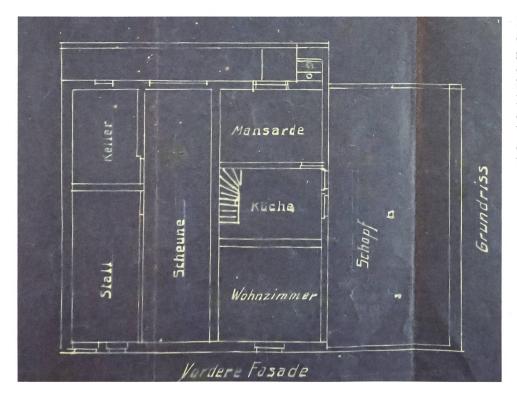
16: Liegenschaft Oberdorf 12. Grundriss Erdgeschoss. Durch die Tiefe des Grundrisses fanden beim dreiachsigen Bauernhaus seit Anbeginn hinter der Küche ein weiterer Wohnraum und hinter dem Stall ein Keller Platz. Undatierter Plan.

Tendenziell lässt sich feststellen, dass in Muttenz vom 17. bis ins 19. Jh. die Grundrissgrössen und die Volumina der neu entstandenen Kernbauten kleiner wurden, bevor dann im 20. Jh. die Grossüberbauungen an der Hauptstrasse mit der konstruktiv-gestalterischen Zusammenfassung mehrerer Gebäude einen neuen Massstab setzten. Das ursprüngliche Grundrisskonzept des Wohnteils wurde jedoch immer unabhängig von der Gebäudeart beibehalten. So zeigt sich beim Grossteil der Wohnachsen die gleiche Raumaufteilung, unabhängig davon, ob es sich im Kern um einen ein-, zwei- oder dreiachsigen Grundriss handelt. Die Raumaufteilung gilt auch für eine allfällige separate Wohnung im Obergeschoss. Simpel gesagt liegt hinter der strassenseitigen Stube eine in der rückwärtigen Grundrisshälfte untergebrachte Küche. Je nach Anzahl Fensterachsen, also der Breite des Wohnteils, findet sich neben der Stube eine Nebenstube und neben der dahinterliegenden Küche ein meist nachträglich quer abgetrennter rauchfreier Bereich mit Erschliessung des Obergeschosses über eine interne Treppe. Nur wenige Gebäude besitzen seit ihrem Bestehen im Kernbau hinter der Küche aufgrund ihrer Bautiefe eine weitere Wohnkammer oder einen ebenerdigen Keller (Abb. 16).

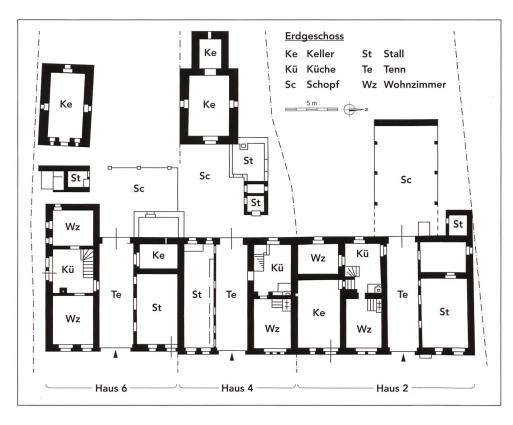
17: Grundrisse der Liegenschaften Oberdorf 2, 4 und 6. Ke = Keller, Kü = Küche, Sc = Schopf, St = Stall, Te = Tenn, Wz = Wohnzimmer. In den Hofstätten befinden sich heute noch zwei freistehende Kellerbauten. Undatierter Plan. Haus Nr. 4 ist der Kernbau, an den im Laufe der Zeit beidseitig angebaut wurde.

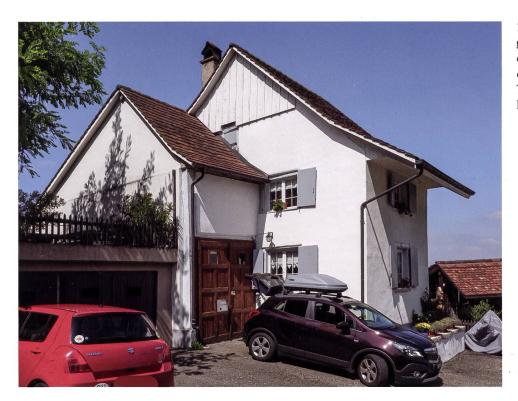
18: Liegenschaft Geispelgasse 20. Das ursprünglich einachsige Gebäude wurde durch den Anbau eines Tenns zum zweiachsigen Bauernhaus. Foto 2020.

einer weiteren Achse und Räumlichkeiten zu zweiachsigen Bauernhäusern ausgebaut (Abb. 18). Die vormals engen Wohnverhältnisse wurden zusätzlich entschärft,

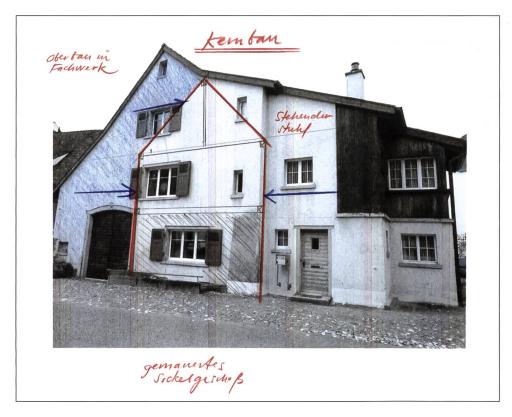
19: Gebäudeentwicklung der Liegenschaft Oberdorf 14. Einraumtiefer Kernbau (17. Jh?) in Rot, Erweiterung einer Tennachse in Firstrichtung in Blau – ein Einzelfall in Muttenz, wobei hier eine Gebäudeausdehnung aus Platzgründen nicht anders lösbar war. Rechter Hand ausgemauerte und ausgebaute Laubenerweiterungen. Inventarisations-Feldskizze 2020.

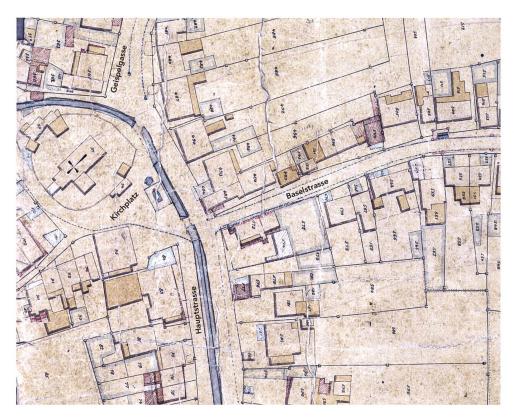
20: Ausschnitt des Katasterplans von Philipp Jacob Siegfried, 1830–1840 (Norden unten). Parzelleneinteilungen mit Streifenparzellen westlich der Hauptstrasse und des Kirchplatzes sowie die dadurch «eingepferchten» Kleinparzellen beidseits der Baselstrasse.

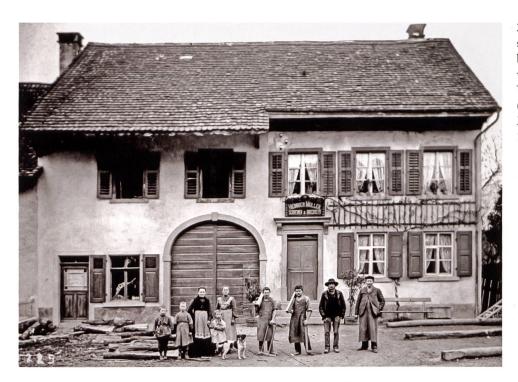
23: Liegenschaft Baselstrasse 4. Stall und Heubühne sind ausgebaut und werden zu Wohn- und Werkstattzwecken genutzt (Schreinerei-Drechslerei Müller). Fotografie von 1907.

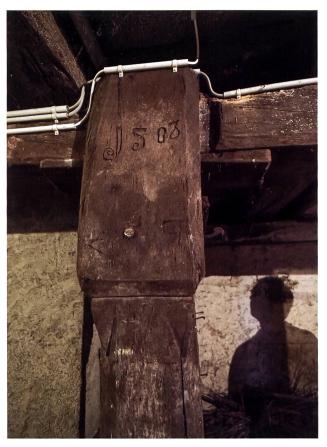
26: Liegenschaft Oberdorf 13. Eichene Kellerstütze mit Inschrift «1503» in spätgotischem Bauernhaus. Foto 2020.

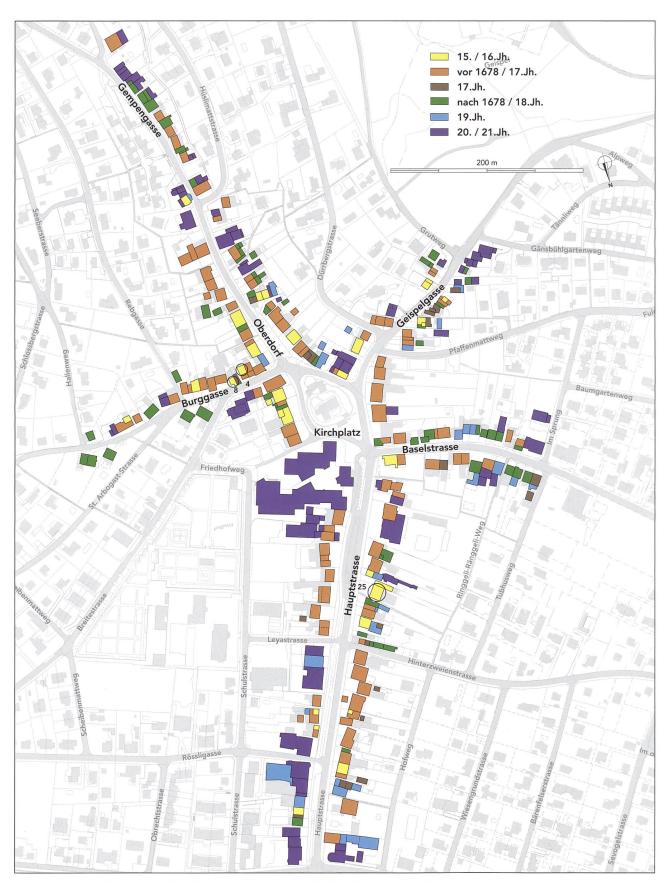
27: Dorfkern mit Darstellung der Absolutchronologie mit Grobdatierungen der Kernbauten, sprich der jeweils ältesten nachweisbaren Bestände der heute noch stehenden Gebäude. Stand 2021.
