Artikel: Muttenz BL, Burggasse 8 : das älteste Haus im Baselbiet von 1417/18

Muttenz BL, Burggasse 8 – das älteste Haus im Baselbiet von 1417/18 (d)

von Nora Näf

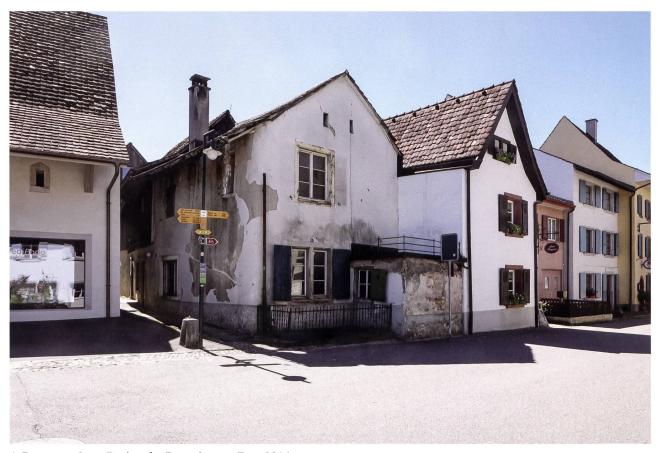
1: Burggasse 8 vor Beginn der Renovierung. Foto 2016.

Das Gebäude Burggasse 8 in Muttenz steht nur knapp 100 m östlich der Kirche (siehe Beitrag Springer, S. 22, Abb. 11), an der Strasse zum Wartenberg, der wahrscheinlich schon ab dem 10. Jh. eine Burg beheimatete. Die Liegenschaft steht parallel zum Nachbargebäude Burggasse 6, das im Westen anschliesst. Zusammen gehören sie zu den wenigen erhaltenen giebelständigen Gebäuden in Muttenz und in eine Zeit noch vor den strassenparallelen Häuserzeilen mit trennender Brandmauer (Abb. 1).

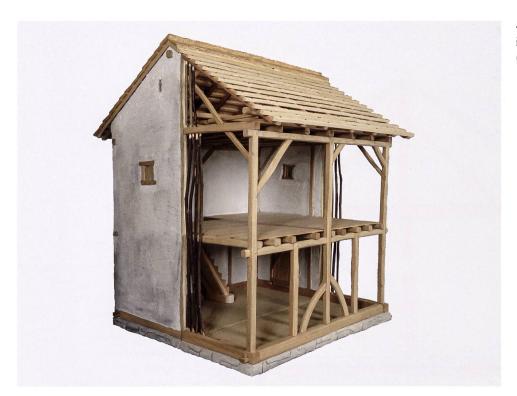
4: Modell von Burggasse 8 im Zustand von 1418 (Massstab 1:10).

Die Aussenwände bestanden aus Staken in Kirschenholz, die in Bohrlöcher im Holzgerüst gesetzt und mit einem Lehm-Stroh-Gemisch verschmiert wurden (Abb. 4). In den Giebelwänden verliefen die Staken möglicherweise geschossübergreifend und reichten vom Schwellholz im Erdgeschoss bis zum Rähm im Obergeschoss. Im Südgiebel hat sich im Dachbereich eine solche, stark verrusste Wandfüllung mit einer kleinen rahmenlosen Rauchöffnung erhalten (Abb. 5). Hier ist die Wand aus Staken und Lehm ca. 17 cm stark.

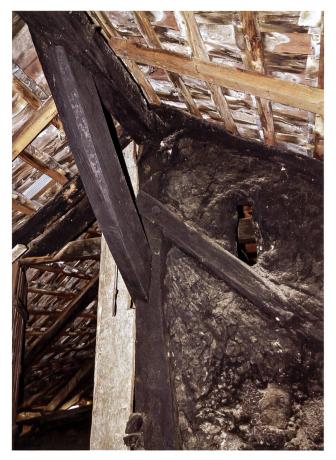
5: Stark verrusster Südgiebel mit bauzeitlicher Rauchöffnung zwischen den mit Lehm und Stroh ummantelten Staken. Foto 2017.

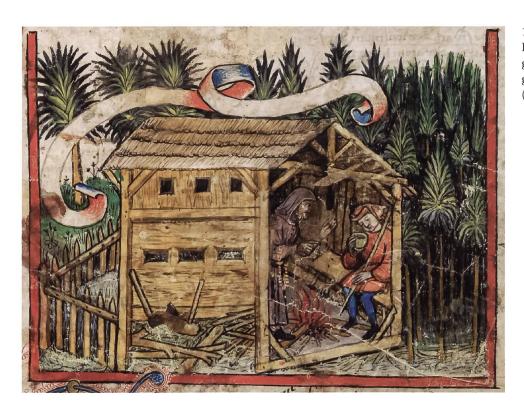
10: Zeitgenössische Darstellung eines zweigeschossigen Ständerbaus gedeckt mit Brettschindeln (1410–1420).
