Artikel: Muttenz BL, Burggasse 8 : das älteste Haus im Baselbiet von 1417/18 (d)

Muttenz BL, Burggasse 8 – das älteste Haus im Baselbiet von 1417/18 (d)

von Nora Näf

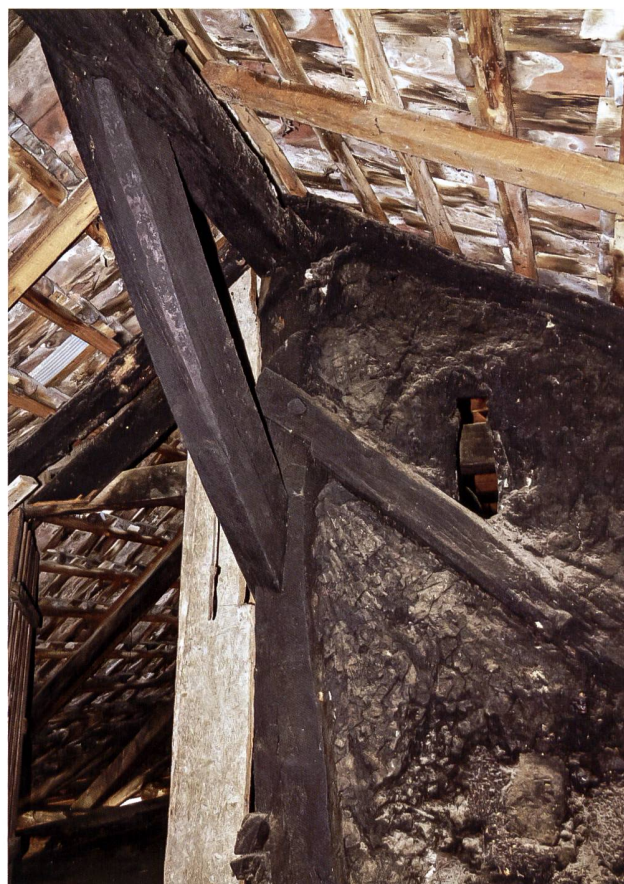
5: Stark verrusster Südgiebel mit bauzeitlicher Rauchöffnung zwischen den mit Lehm und Stroh ummantelten Staken. Foto 2017.

Die Aussenwände bestanden aus Staken in Kirschenholz, die in Bohrlöcher im Holzgerüst gesetzt und mit einem Lehm-Stroh-Gemisch verschmiert wurden (Abb. 4). In den Giebelwänden verliefen die Staken möglicherweise geschossübergreifend und reichten vom Schwellholz im Erdgeschoss bis zum Rähm im Obergeschoss. Im Südgiebel hat sich im Dachbereich eine solche, stark verrusste Wandfüllung mit einer kleinen rahmenlosen Rauchöffnung erhalten (Abb. 5). Hier ist die Wand aus Staken und Lehm ca. 17 cm stark.
