# Muttenz BL, Burggasse 8 – das älteste Haus im Baselbiet von 1417/18 (d)

von Nora Näf

## 1. Einleitung

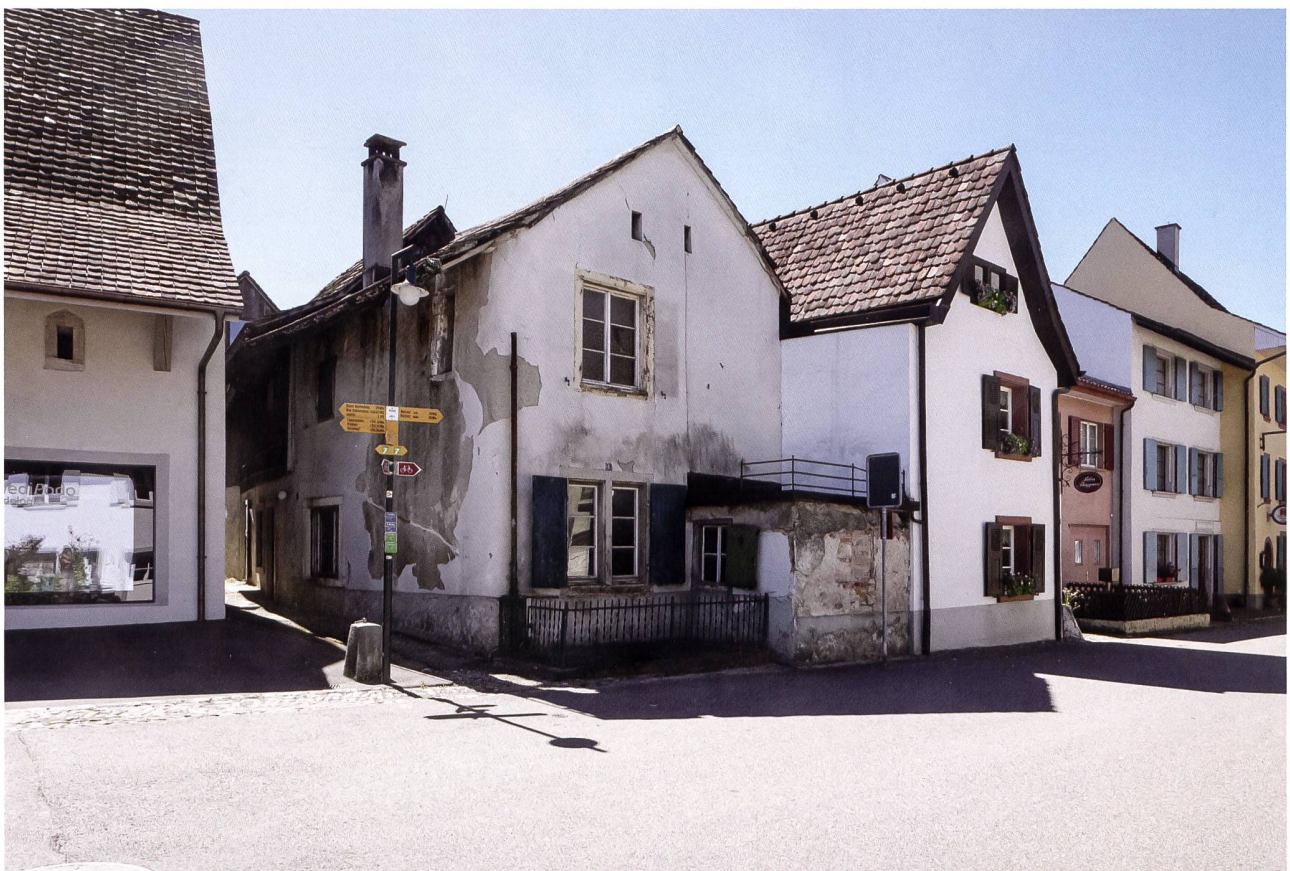
1: Burggasse 8 vor Beginn der Renovierung. Foto 2016.

Das Gebäude Burggasse 8 in Muttenz steht nur knapp 100 m östlich der Kirche (siehe Beitrag Springer, S. 22, Abb. 11), an der Strasse zum Wartenberg, der wahrscheinlich schon ab dem 10. Jh. eine Burg beheimatete.<sup>1</sup> Die Liegenschaft steht parallel zum Nachbargebäude Burggasse 6, das im Westen anschliesst. Zusammen gehören sie zu den wenigen erhaltenen giebelständigen Gebäuden in Muttenz und in eine Zeit noch vor den strassenparallelen Häuserzeilen mit trennender Brandmauer (Abb. 1).

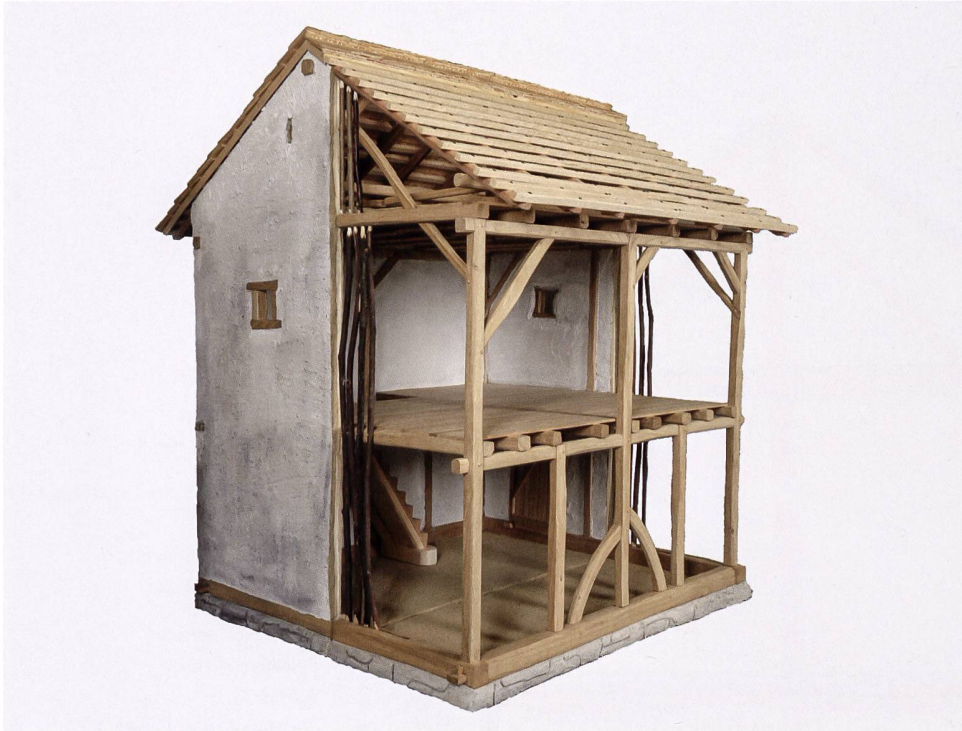
4: Modell von Burggasse 8 im Zustand von 1418 (Massstab 1:10).

Die Aussenwände bestanden aus Staken in Kirschenholz, die in Bohrlöcher im Holzgerüst gesetzt und mit einem Lehm-Stroh-Gemisch verschmiert wurden (Abb. 4). In den Giebelwänden verliefen die Staken möglicherweise geschossübergreifend und reichten vom Schwellholz im Erdgeschoss bis zum Rähm im Obergeschoss. Im Südgiebel hat sich im Dachbereich eine solche, stark verrusste Wandfüllung mit einer kleinen rahmenlosen Rauchöffnung erhalten (Abb. 5). Hier ist die Wand aus Staken und Lehm ca. 17 cm stark.

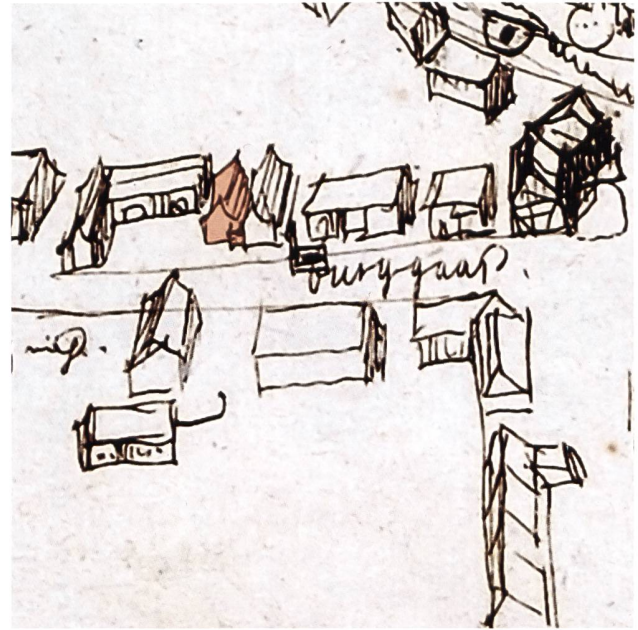
8: Burggasse 8 auf der Dorfprospekt von Georg Friedrich Meyer von 1678.

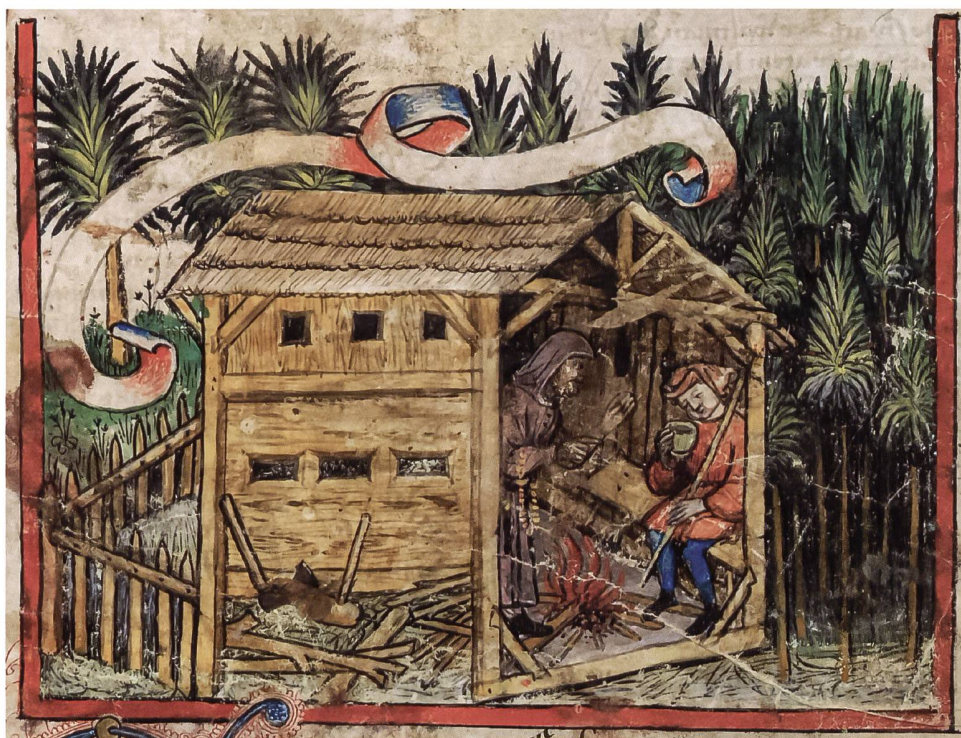
10: Zeitgenössische Darstellung eines zweigeschossigen Ständerbaus gedeckt mit Brettschindeln (1410–1420).

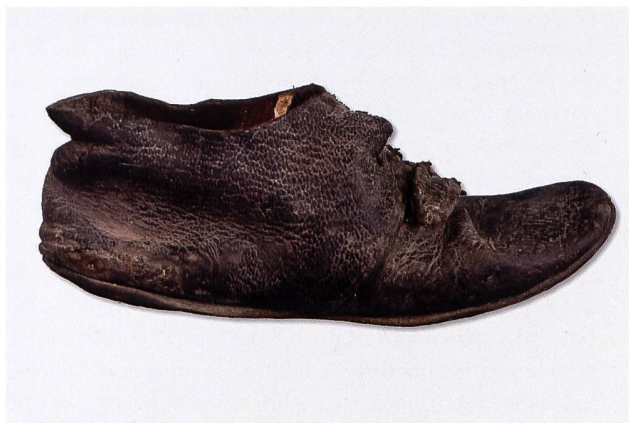
**11: Fund aus der Stube im Obergeschoss: Absichtlich platzierter Kinderschuh aus der Mitte des 19. Jh.**

Unter dem Bretterboden der Stube im Obergeschoss fanden sich diverse Kleinfunde, die während der jahrhundertelangen Wohnnutzung durch die Ritzen gefallen waren: Knöpfe, Nadeln, Münzen und ein Klappmeterchen aus Bronze sammelten sich hier unter anderem an.<sup>8</sup> Unter den Funden befand sich auch ein Kinderschuh aus Leder, der dank seiner Machart und Form in die Mitte des 19. Jh. datierbar ist (Abb. 11).<sup>9</sup> Er fand sich eingeklemmt zwischen Aussenwand und Bodenbalken. Mit seinen 15 cm Länge ist er zu gross, um durch Zufall an diese Stelle gelangt zu sein. Er muss im Gegensatz zu den

anderen Gegenständen absichtlich deponiert worden sein. Der Schuh in heutiger Grösse 22–23 stammt aus frühindustrieller Zeit, aus einer organisierten Manufaktur, in der Schuhe noch von Hand, aber durch mehrere Personen, hergestellt wurden. Die absichtliche Deponierung von Schuhen in Gebäuden ist ein weit verbreitetes und sich durch alle Epochen ziehendes Phänomen. Gedeutet werden diese Funde in der Regel als Volksbrauch-<sup>10</sup>
