# Muttenz BL, Hauptstrasse 25 – das älteste Bauernhaus der Nordwestschweiz von 1473 (d)

von Claudia Spiess

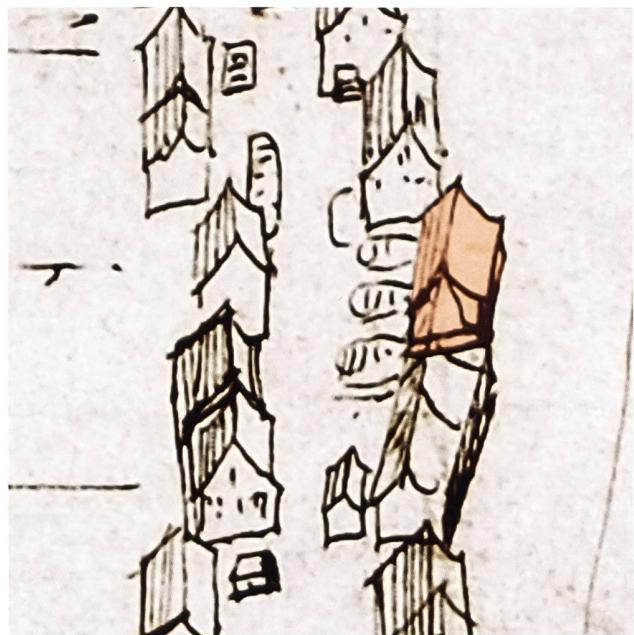
2: Ausschnitt aus dem Dorfprospekt von Georg Friedrich Meyer von 1678 mit dem Haus Hauptstrasse 25.

Auf dem von Georg Friedrich Meyer um 1678 skizzierten Dorfprospekt (Abb. 2) ist die Liegenschaft mit einem Ziegeldach ohne Walm abgebildet. Der später abgetrennte und nachträglich erhöhte südliche Hausteil – der mittelalterliche Steinbau im Haus Hauptstrasse 23 – befindet sich dabei noch unter demselben Dach. Auf

der Seite des Betrachters erscheint der Nordgiebel der Ökonomie mit einer Bundschwelle und einem darüber geschweift gezeichneten Langband dargestellt (vgl. auch Abb. im Glossar S. 63).

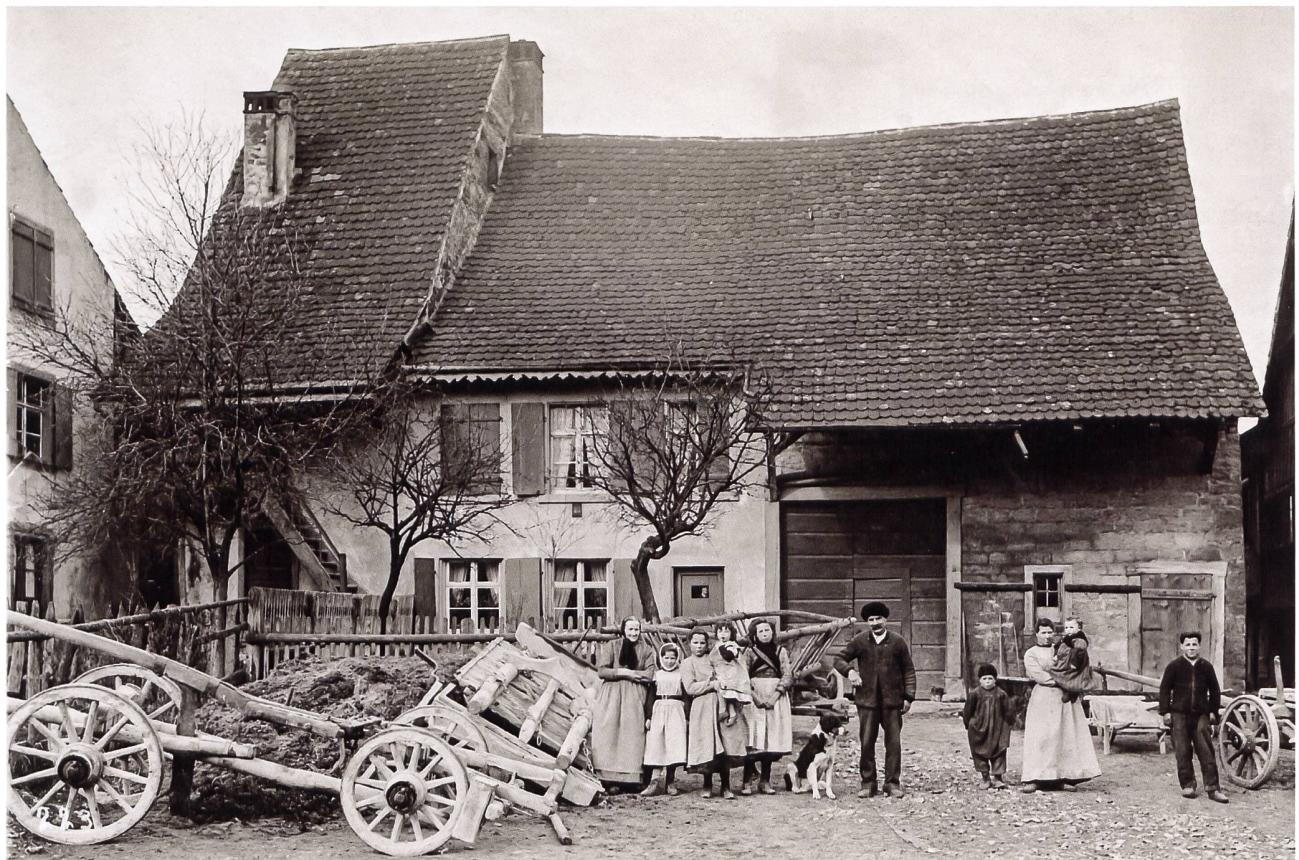
1: Das Bauernhaus Hauptstrasse 25 mit seinen damaligen Bewohnern und ihren Gerätschaften, links der Steinbau Hauptstrasse 23 mit höherem Dach. Fotografie um 1900.

Nordwestschweiz gelten.<sup>1</sup> Im anschliessenden Hausteil an der Hauptstrasse 23 fand sich mit einem mittelalterlichen Steinbau ein gar noch älterer Gebäudeteil. Dessen ursprüngliche Funktion und Nutzung sind hingegen unbekannt. Bei der Errichtung des Bauernhauses wurde er miteingebunden. Da das Bauvorhaben von 2018 den Steinbau nicht betraf, wurde er nicht in die Untersuchung einbezogen (Abb. 1).

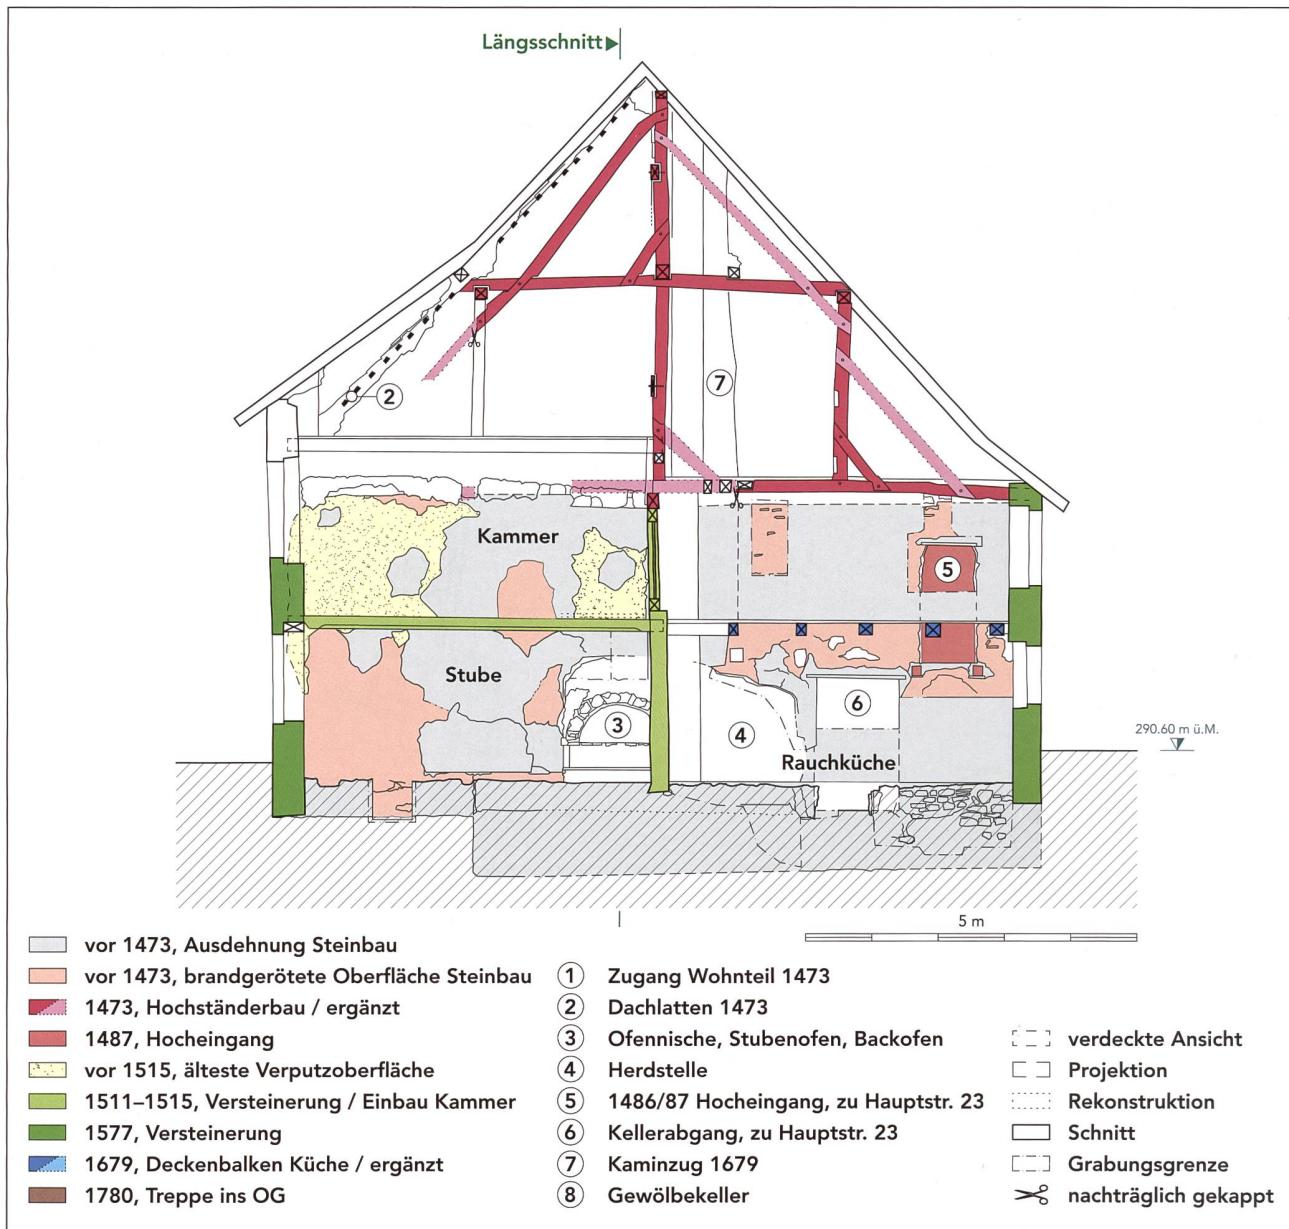
3: Muttenz Hauptstrasse 25. Querschnitt durch den Wohnteil (auf Bundachse II) mit Blick nach Süden.

Der 4,3 m hohe Steinbau misst fünf Meter auf der Traufseite und acht Meter in der Gebäudetiefe (Abb. 3 und 4). Bereits vor Errichtung der Hochständerkonstruktion wurde der Steinbau gegen die Strasse hin mit einem leicht trapezförmigen Anbau erweitert. Dieser Vorgang ist als schmaler, senkrechter Rücksprung an der Südmauer zu erkennen. Der Steinbau besitzt einen halb in den Boden eingetieften Balkenkeller, deshalb liegt seine Fundamentunterkante 1,6 m unter dem aktuellen Aussenterrain und 90 cm tiefer als das Fundament des trapezförmigen Anbaus. Die Lage des ursprünglichen Kellerabgangs ist nicht bekannt, ebenso wenig die Masse der Mauerstärken und andere Details, da das Gebäude nur ganz zu Beginn des Bauprojektes kurz begangen werden konnte. Grossflächige Brandrötungen an der Nordmauer des Steinbaus zeigen, dass anstelle der späteren Stube des Bauernhauses ein heftiges Brandereignis stattgefunden hatte. Offenbar stand hier also vor 1472 ein hölzerner Schopf oder vielleicht ein älteres Ökonomiegebäude. Die Holzteile verbrannten vollständig und wurden weggeräumt, denn keines der Konstruktionshölzer im nachfolgenden Bau wies Spuren eines Brandes auf.

Nach dem Brand wurde ein Holzbau in Hochständerbauweise errichtet.<sup>4</sup> Das freistehende, grosszügig dimensionierte dreiachsige Bauernhaus verfügte über einen Wohnteil im Süden, ein mittig angelegtes Tenn und einen Stallteil im Norden (vgl. Abb. 3 und 4; vgl. auch Abb.

schaft 23 geschaffen (vgl. Abb. 3 und 4). Dort liegt das Gehriveau wegen des halb eingetieften Balkenkellers 1,8 m höher als in der Rauchküche. Erst zu einem späteren, nicht genau bestimmbarer Zeitpunkt erhielt die Küche einen direkten Abgang in diesen Keller. Beide Zugänge in den Steinbau wurden zu unbekannter Zeit wieder zugemauert.

Um 1640 (d) wurde die Küche mit einer Bretterständerwand vom Flur abgetrennt (vgl. Abb. 4). Es ist möglich, dass diese bereits eine vorangegangene Raumtrennung ersetzte. Erst 1679 (d) wurden im Erdgeschoss über der Küche Deckenbalken eingezogen und damit die alte Rauchküche auf das Parterre beschränkt. Mit dem Einbau dieser Decke entstand über der einstigen Rauchküche eine zweite Herdstelle. Und spätestens jetzt wurde im Dachraum die Scheide- bzw. Giebelwand über dem Steinbau (bei der Bundachse II) hochgemauert (vgl. Abb. 3 und 5). In die Scheidewand wurde ein Rauchschlot für beide Küchen integriert. Mit dieser baulichen

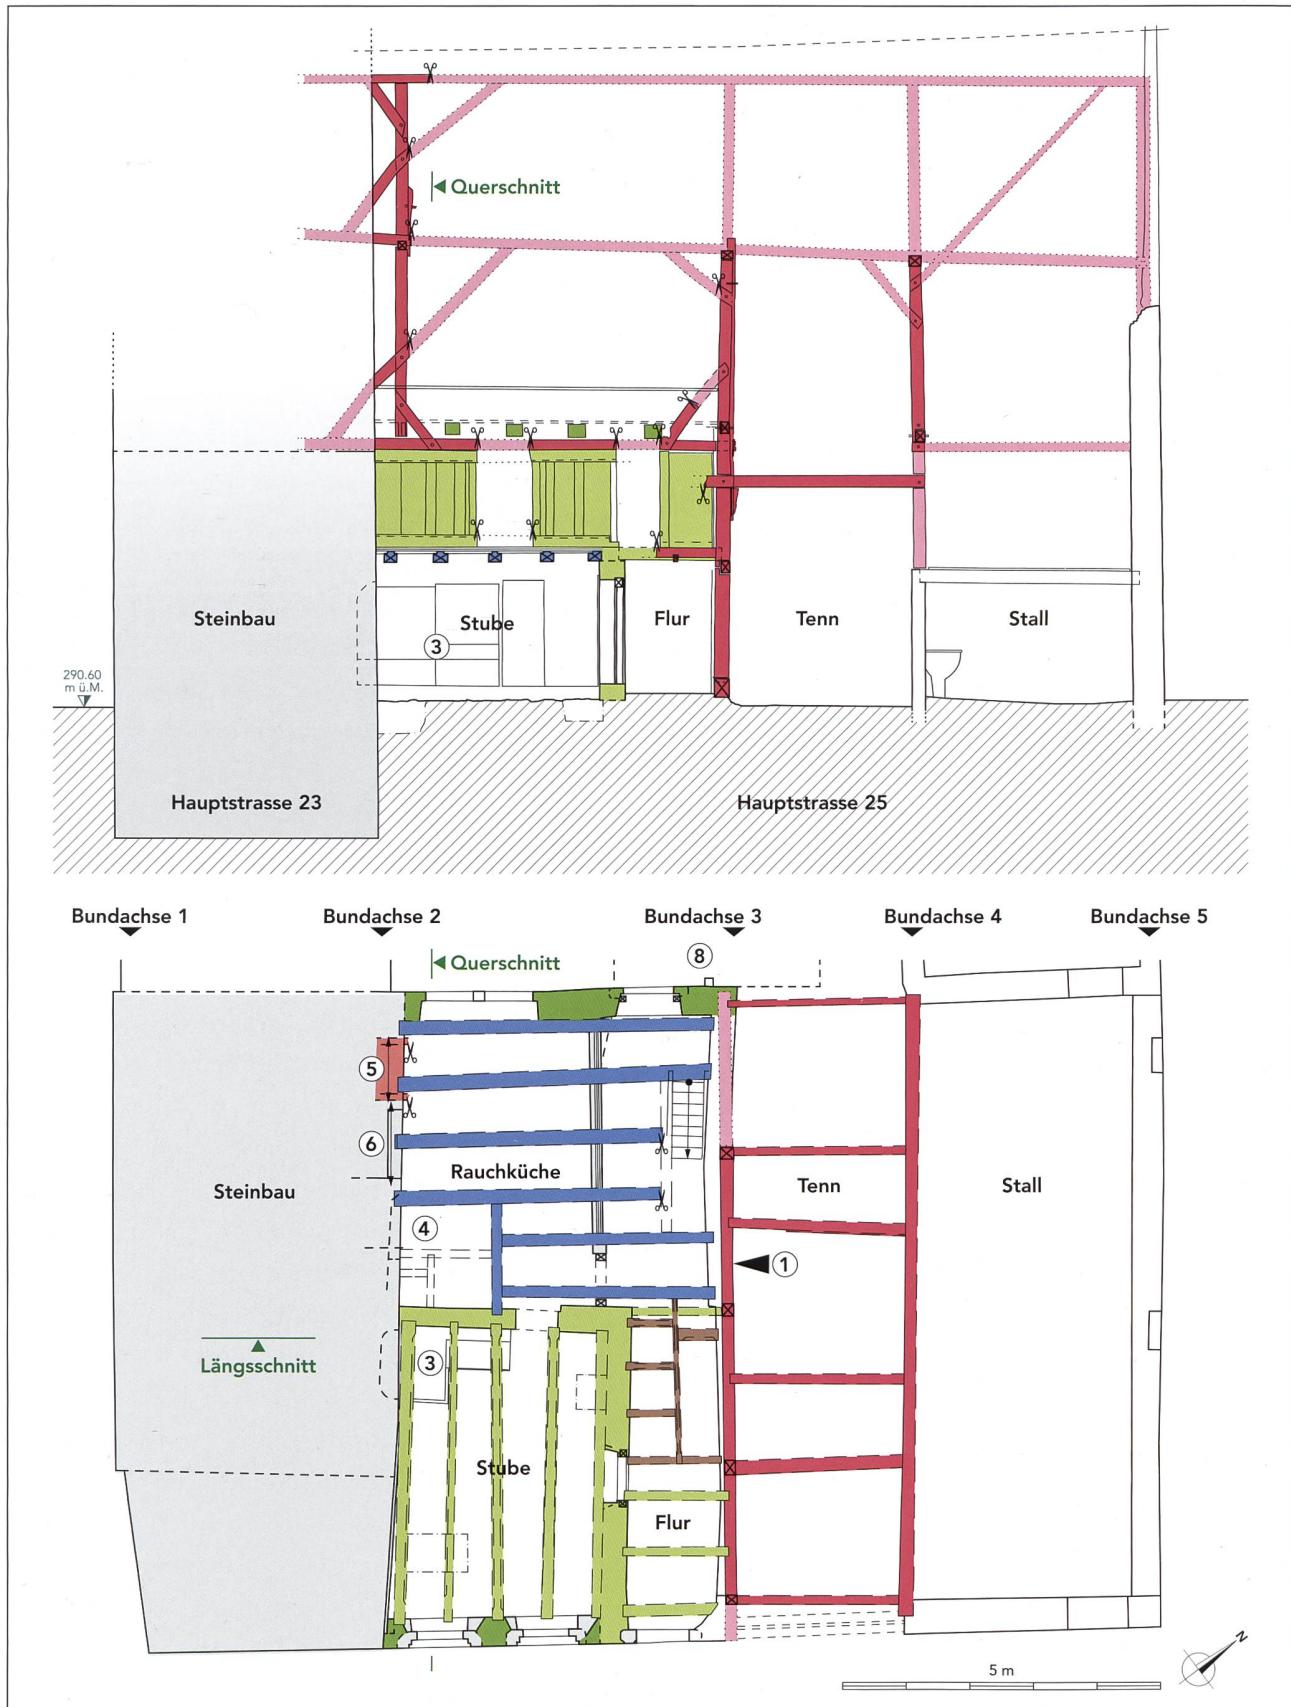
4: Muttenz Hauptstrasse 25 (und 23). Längsschnitt auf Firstachse mit Blick nach Westen (oben) und Grundriss des Erdgeschosses (unten).

Weitere 60 Jahre später entstand im schmalen Bereich des Flures eine neue Treppe ins Obergeschoss (vgl. Abb. 4). Für die Neugestaltung des Flurs könnte der Bau des Gewölbekellers verantwortlich gewesen sein, dessen Erschliessung nun vom Standort der bisherigen Treppe im Gang neben der Küche aus erfolgte. Der unterirdische Keller selber kam ausserhalb der Gebäuderückseite zu liegen. Sein Gewölbescheitel befindet sich etwa auf der Linie der Bundachse III. In den Brandlagerakten wird er allerdings erst ab 1852 erwähnt. Da der Zugang auch direkt vor dem einstigen rückwärtigen Kücheneingang zu liegen kam, wurde dieser spätestens hiermit obsolet. Ein alternativer Durchgang vom Flur ins Tenn entstand direkt neben dem vorderen Hauseingang.

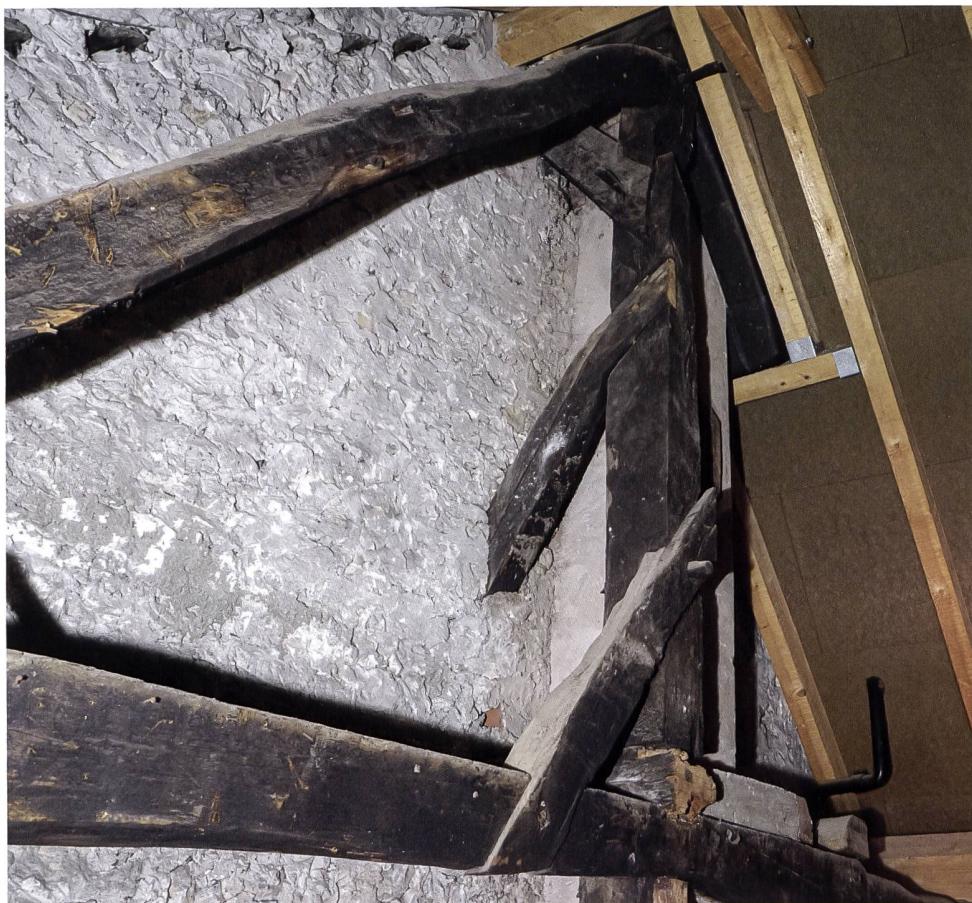
5: Von der jüngeren Scheidewand ummauerte Längsversteifungen in der Bundachse II. Links am oberen Rand die Dachlatung von 1472. Foto 2018.

Das Hochständengerüst<sup>6</sup> verfügt heute noch über drei der ursprünglich fünf Bundachsen. Der Steinbau der Hauptstrasse 23 diente bis ins Obergeschoss als Konstruktionsbasis und Auflager der Rähme. Die Versteifungen, die für Stabilität in der Längsachse sorgten, liegen über den Steinbau hinweg (Abb. 5). Die in der Längsachse beobachteten Bundfluchten liegen stets auf der Ost- respektive Strassenseite, die der Querachsen auf der Nordseite. Hinweise auf die Art der Wandfüllungen gaben Löcher mit drei Zentimeter Durchmesser von heute nicht mehr vorhandenen, raumhohen Staken. Sie wurden zwischen Wohnteil und Tenn auf der Unterseite des Geschosseggels und des darüber liegenden Bunddachbalkens beobachtet (Bundachse III). Demnach wurde sicher ein Teil der Wände mit Staken armiert, die in einem Abstand von 26 bis 30 Zentimeter verteilt waren. Sie waren mit Ruten umflochten und danach mit Lehm ausgeworfen worden. Hinweise auf das Aussehen und auf die Art der Wandfüllungen der Trauffassaden am Wohnteil fanden sich keine. Im Stubenbereich war die Trauffassade nur etwa 20 Zentimeter stark, weshalb hier eine «weiche» Konstruktion anzunehmen ist. Sie könnte ebenfalls mit Staken armiert und mit Lehm verfüllt gewesen sein, so wie dies in der Bundachse III beobachtet wurde. Vorstellbar wäre auch eine mit Brettern ausgefachte Ständerkonstruktion. In der Strassenfassade des nördlich gelegenen Stallbereichs waren noch leere Blattsassen von längs verstifenden Streben zu erkennen. Der Wandteil oberhalb des Rähms bis unter die Dachhaut war dort aber mit Staken armiert und ausgefacht. Zur ursprünglichen Gestalt der rückwärtigen Trauffassade gab es keine Hinweise.

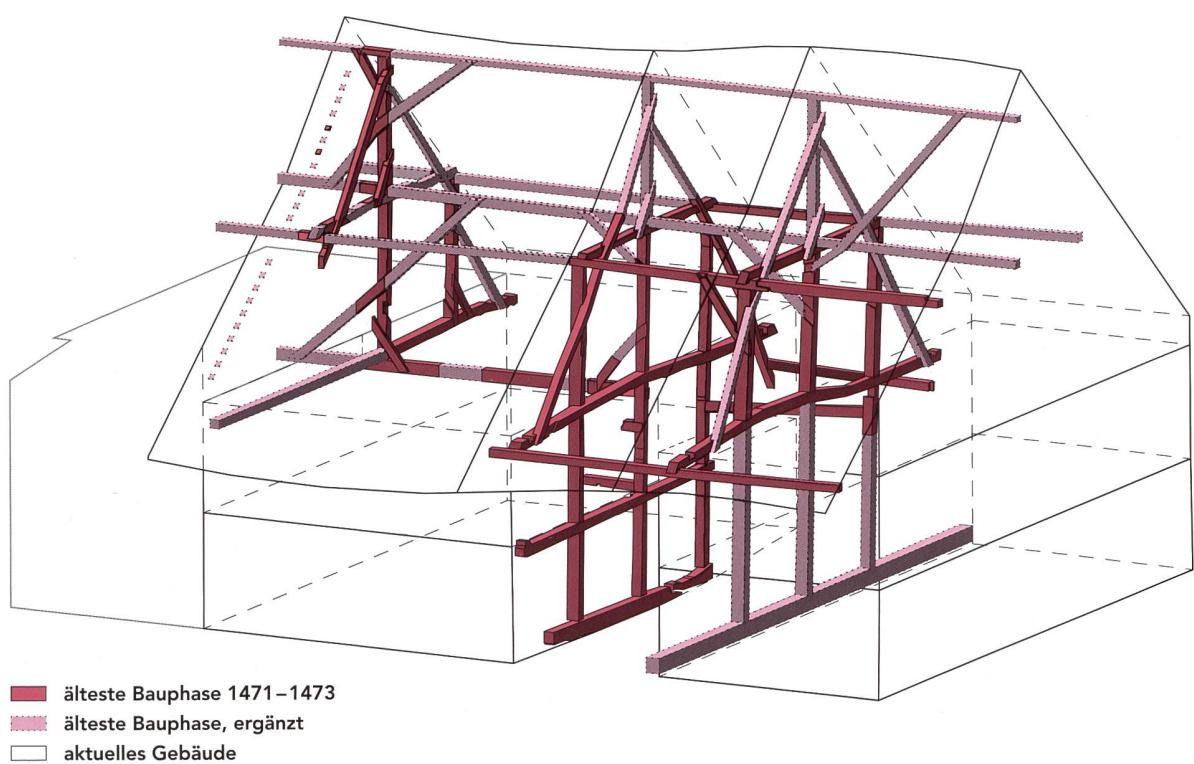
6: Muttenz Hauptstrasse 25. 3D-Modell des Hochständerbaus 1473 (d).

Bedingt durch seinen stattlichen Grundriss wurde das Gebäude wesentlich aufwendiger konstruiert als dasjenige an der Burggasse 8 (Abb. 6). Ein Schwellenkranz bildete ursprünglich die Basis der Ständerkonstruktion. Die drei in der Firstachse stehenden Hochständer sind firstungebunden, das heisst, dass sie im Dachraum nur bis unter den Unterfirst reichen und über diesem – bis zum Dach – mit einer Firstsäule ergänzt wurden. Für die Quer- und Längsaussteifung des Hochständergerüstes sorgten verschiedene Fuss-, Kopf- und Längsbänder (vgl. Abb. 3 bis 6) (Abb. 7).

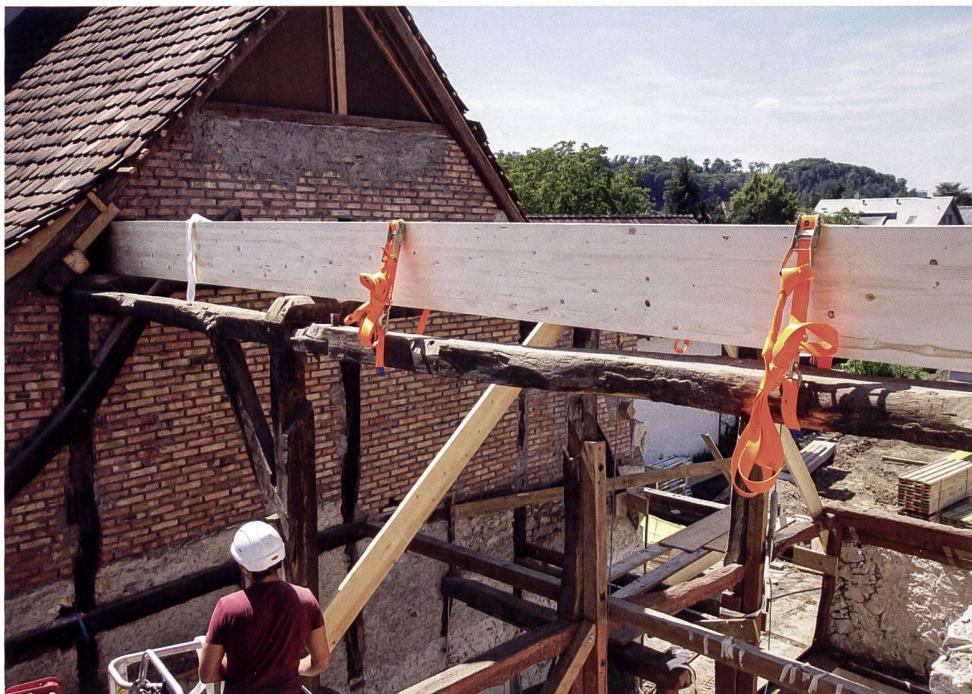
7: Der Dachstuhl von 1472, hier das Stuhlrähm über Tenn und Heuboden, das für den Umbau mit einem Träger fixiert wird.  
Foto 2018.

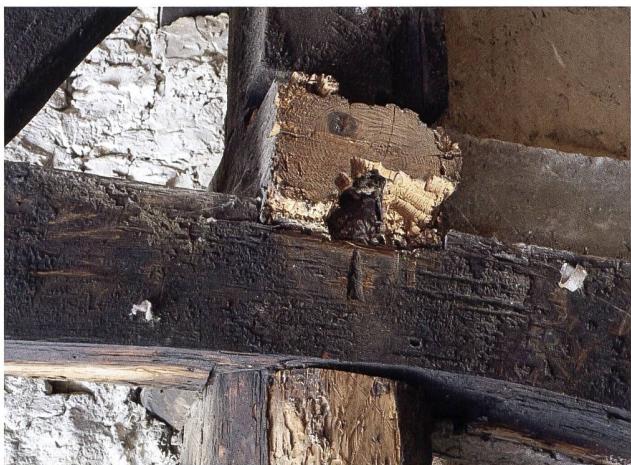
8: Unten der bis zum Unterfirst laufende Hochständer in der Bundachse III, darüber die Firstsäule. Dazwischen angeblattet der horizontale Kehlbalken mit einer Markierung für die Firstachse. Foto 2018.

Abbundzeichen wurden keine beobachtet. Lediglich für die Lage der künftigen Firstachse wurde mit dem Beil auf den Bundkehlbalken ein schmales Dreieck markiert (Abb. 8). Die Positionierung des Zapflochs für den Hochständer im Nordgiebel ist auf der Unterseite des strassenseitigen Stuhlrähms mit Rötel markiert.

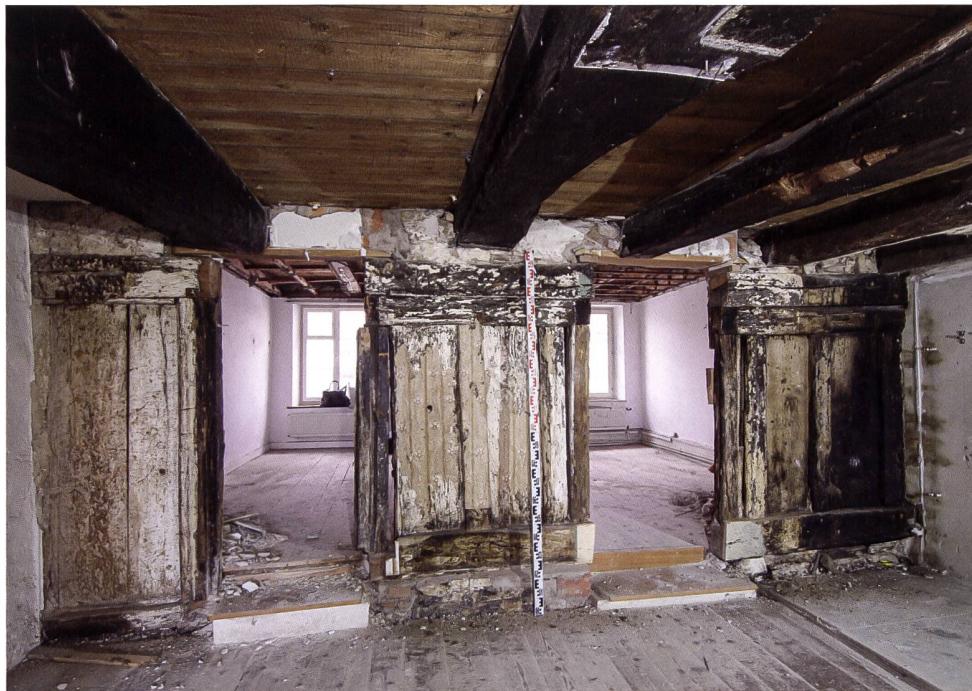
9: Im Obergeschoss des Wohnteils trennte eine russgeschwärzte Bretterständerwand von 1515 (d) die Rauchküche von den Kammern ab. Foto 2018.

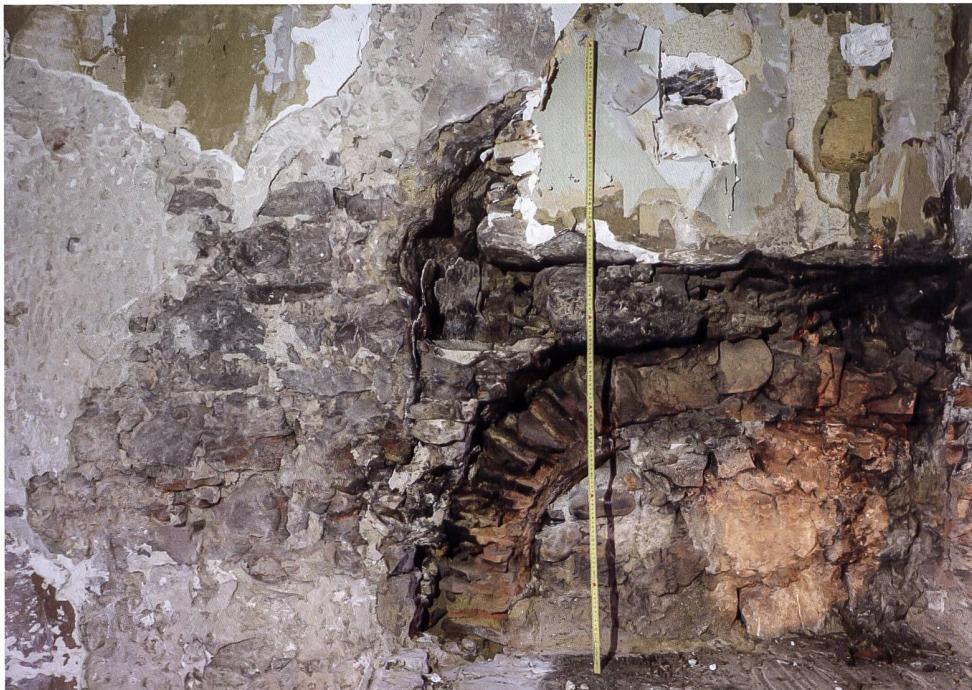
10: In den Steinbau eingetiefte Ofennische in der Stube des Wohnteils. Im unteren Bereich wurde später ein Gewölbe für einen von der Küche her bedienbaren Backofen eingebaut. Foto 2018.

Stampflehmbodens zum Vorschein. Zudem weisen die Deckenbalken der Stube seitlich schräg auslaufende gotische Fasen auf. Für die Herdstelle und die stubenseitige Ofennische wurde das Mauerwerk des Steinbaus bis 30 Zentimeter tief ausgenommen (Abb. 10). Der Stubenofen an der Binnenmauer zur Küche stammt aus dem 18. Jh. und wies grün glasierte Kacheln mit floralem Schablonendekor auf. Die Deckenbalken in der Stube wurden mit grauem Begleitband umrandet. Nach ihrer Verschalung mit gehobelten Brettern wurden die Wandanschlüsse mit einem zehn Zentimeter breiten,

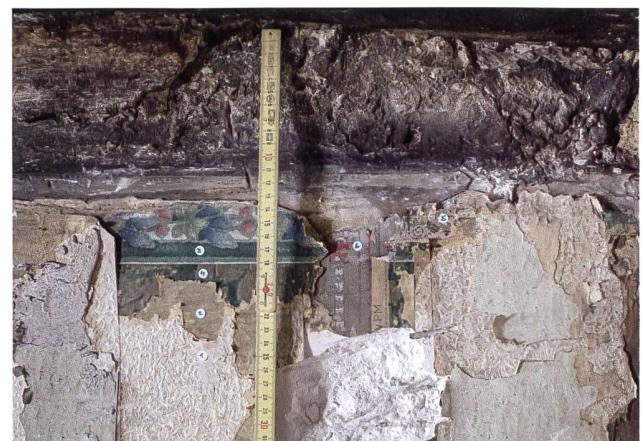
11: In der Stube im Wohnteil ist die südliche Wand mit Kalkputz, Tünchen, Bandmalerei und etlichen darüber aufgezogenen Tapeten versehen. Foto 2018.

unten und oben mit einer roten Linie begrenzten grauen Band gefasst. An der Binnenwand zur Küche war eine zwischen den roten Linien aufgetragene Schablonenmalerei zu erkennen. Auf der Stubenwand zum Flur hin wurde die gesamte Fläche, bis auf die Höhe eines einstigen Brusttäfers, in vertikalen Feldern mit Schablonenmalerei im Jugendstil dekoriert. Über dieser schmucken Wandzier folgen etliche Schichten Tapete (Abb. 11). Die Bretterwand im Obergeschoss wurde im Laufe der Zeit mehrfach übertüncht und ebenfalls tapeziert (vgl. Abb. 10).
