Artikel: Muttenz BL, Hauptstrasse 25 : das älteste Bauernhaus der Nordwestschweiz von 1473 (d)

Muttenz BL, Hauptstrasse 25 – das älteste Bauernhaus der Nordwestschweiz von 1473 (d)

von Claudia Spiess

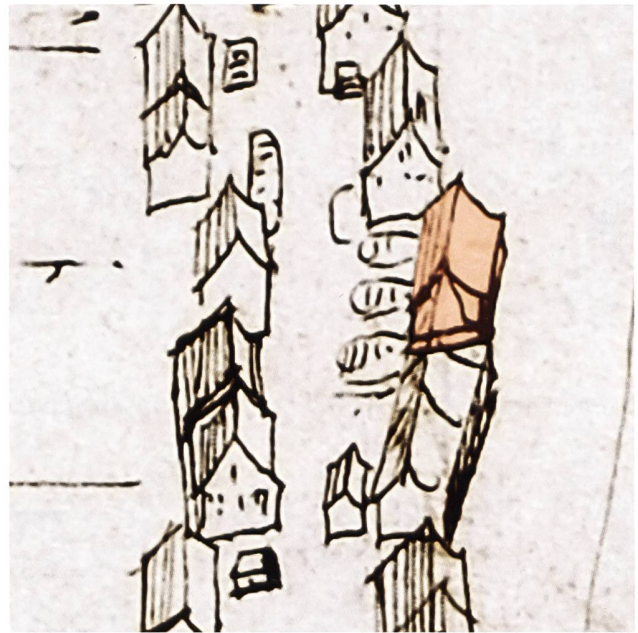
2: Ausschnitt aus dem Dorfprospekt von Georg Friedrich Meyer von 1678 mit dem Haus Hauptstrasse 25.

Auf dem von Georg Friedrich Meyer um 1678 skizzierten Dorfprospekt (Abb. 2) ist die Liegenschaft mit einem Ziegeldach ohne Walm abgebildet. Der später abgetrennte und nachträglich erhöhte südliche Hausteil – der mittelalterliche Steinbau im Haus Hauptstrasse 23 – befindet sich dabei noch unter demselben Dach. Auf

der Seite des Betrachters erscheint der Nordgiebel der Ökonomie mit einer Bundschwelle und einem darüber geschweifft gezeichneten Langband dargestellt (vgl. auch Abb. im Glossar S. 63).

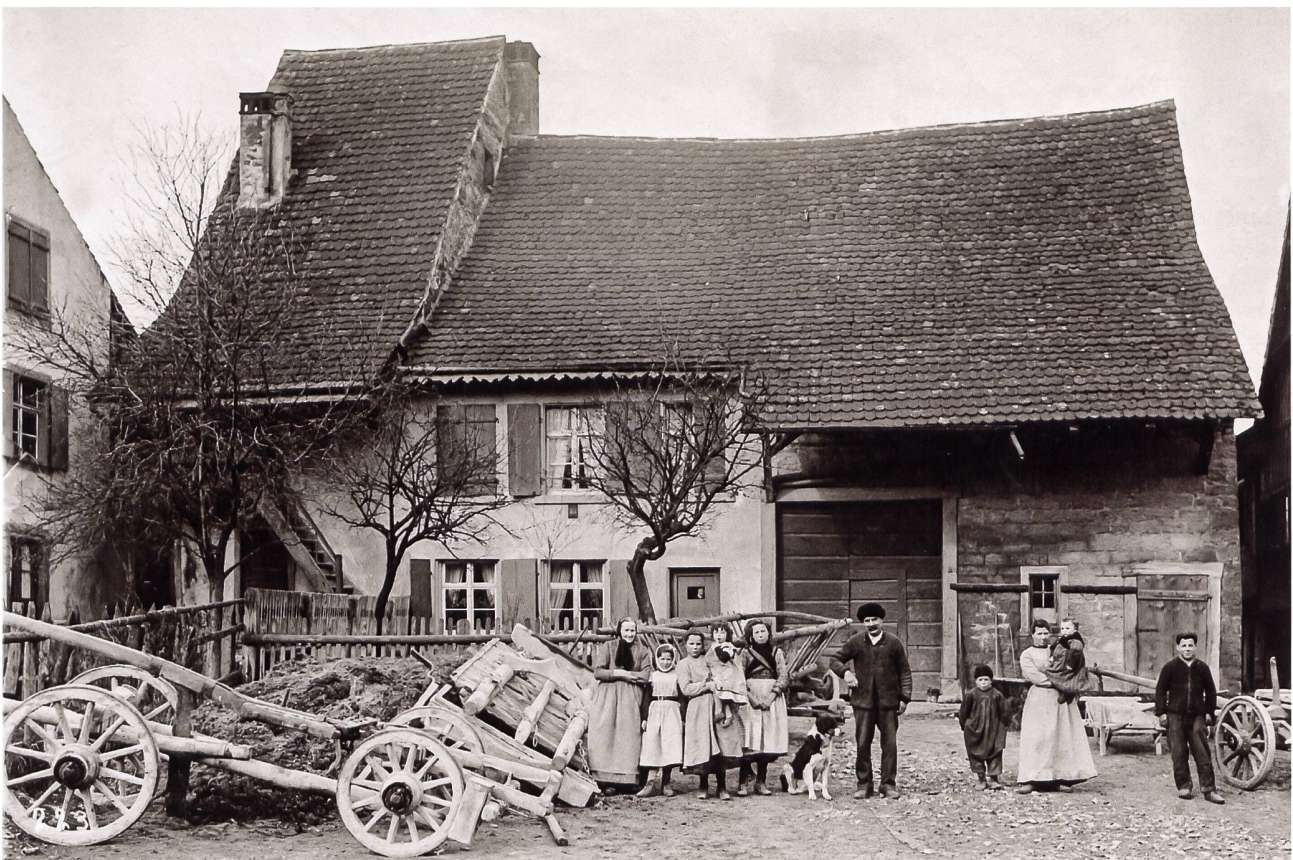
1: Das Bauernhaus Hauptstrasse 25 mit seinen damaligen Bewohnern und ihren Gerätschaften, links der Steinbau Hauptstrasse 23 mit höherem Dach. Fotografie um 1900.

Nordwestschweiz gelten.¹ Im anschliessenden Hausteil an der Hauptstrasse 23 fand sich mit einem mittelalterlichen Steinbau ein gar noch älteres Gebäudeteil. Dessen ursprüngliche Funktion und Nutzung sind hingegen unbekannt. Bei der Errichtung des Bauernhauses wurde er miteingebunden. Da das Bauvorhaben von 2018 den Steinbau nicht betraf, wurde er nicht in die Untersuchung einbezogen (Abb. 1).

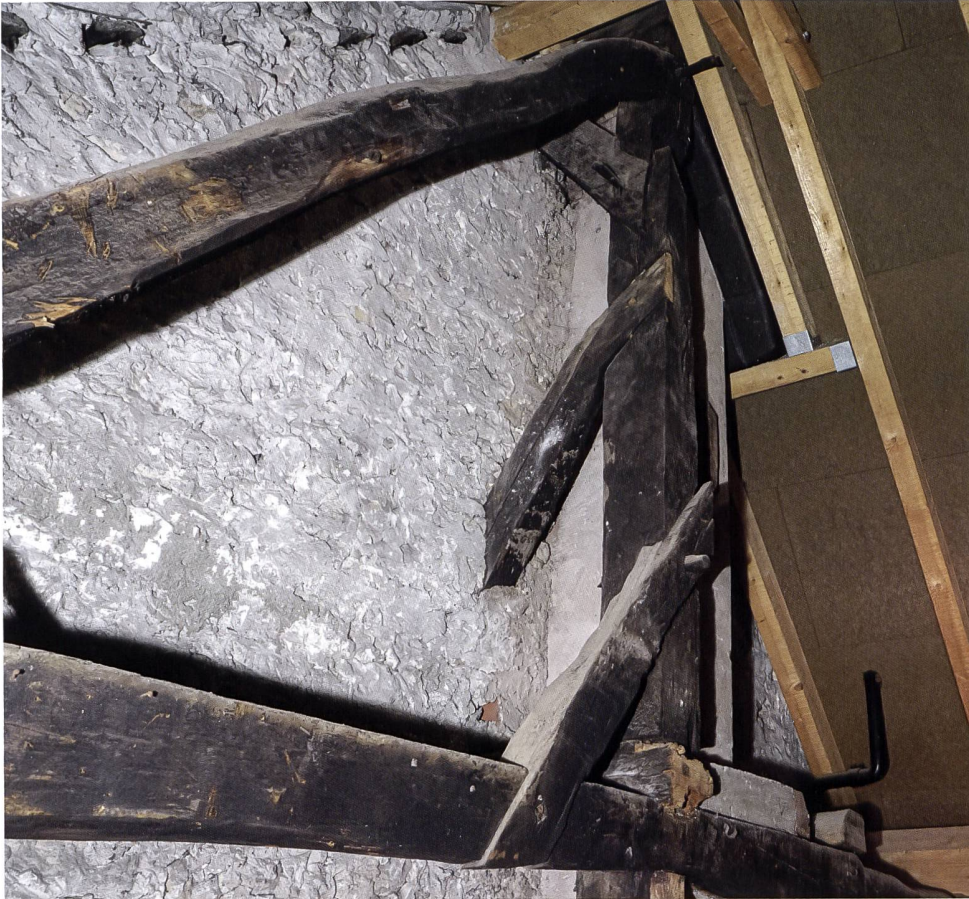
5: Von der jüngeren Scheidewand ummauerte Längsversteifungen in der Bundachse II. Links am oberen Rand die Dachlatung von 1472. Foto 2018.

Das Hochständergerüst⁶ verfügt heute noch über drei der ursprünglich fünf Bundachsen. Der Steinbau der Hauptstrasse 23 diente bis ins Obergeschoss als Konstruktionsbasis und Auflager der Rähme. Die Versteifungen, die für Stabilität in der Längsachse sorgten, liefen über den Steinbau hinweg (Abb. 5). Die in der Längsachse beobachteten Bundfluchten liegen stets auf der Ost- respektive Strassenseite, die der Querachsen auf der Nordseite. Hinweise auf die Art der Wandfüllungen gaben Löcher mit drei Zentimeter Durchmesser von heute nicht mehr vorhandenen, raumhohen Staken. Sie wurden zwischen Wohnteil und Tenn auf der Unterseite des Geschossriegels und des darüber liegenden Bunddachbalkens beobachtet (Bundachse III). Demnach wurde sicher ein Teil der Wände mit Staken armiert, die in einem Abstand von 26 bis 30 Zentimeter verteilt waren. Sie waren mit Ruten umflochten und danach mit Lehm ausgeworfen worden. Hinweise auf das Aussehen und auf die Art der Wandfüllungen der Trauffassaden am Wohnteil fanden sich keine. Im Stubenbereich war die Trauffassade nur etwa 20 Zentimeter stark, weshalb hier eine «weiche» Konstruktion anzunehmen ist. Sie könnte ebenfalls mit Staken armiert und mit Lehm verfüllt gewesen sein, so wie dies in der Bundachse III beobachtet wurde. Vorstellbar wäre auch eine mit Brettern ausgefachte Ständerkonstruktion. In der Strassenfassade des nördlich gelegenen Stallbereichs waren noch leere Blattsassen von längs versteifenden Streben zu erkennen. Der Wandteil oberhalb des Rähms bis unter die Dachhaut war dort aber mit Staken armiert und ausgefacht. Zur ursprünglichen Gestalt der rückwärtigen Trauffassade gab es keine Hinweise.

Um 1640 (d) wurde die Küche mit einer Brettständerwand vom Flur abgetrennt (vgl. Abb. 4). Es ist möglich, dass diese bereits eine vorangegangene Raumtrennung ersetzte. Erst 1679 (d) wurden im Erdgeschoss über der Küche Deckenbalken eingezogen und damit die alte Rauchküche auf das Parterre beschränkt. Mit dem Einbau dieser Decke entstand über der einstigen Rauchküche eine zweite Herdstelle. Und spätestens jetzt wurde im Dachraum die Scheide- bzw. Giebelwand über dem Steinbau (bei der Bundachse II) hochgemauert (vgl. Abb. 3 und 5). In die Scheidewand wurde ein Rauchschlot für beide Küchen integriert. Mit dieser baulichen

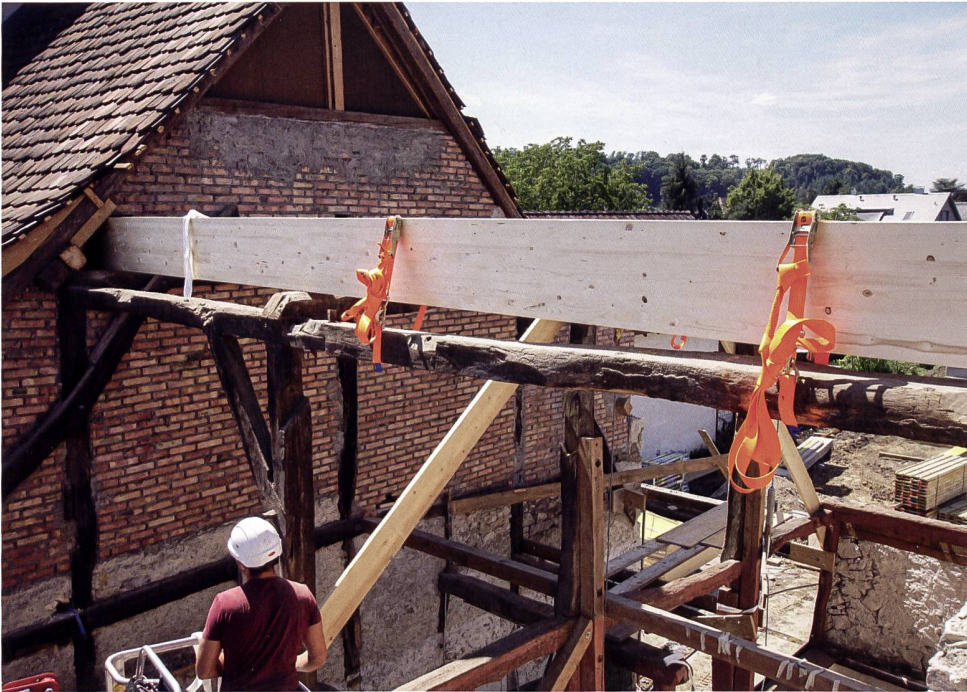
7: Der Dachstuhl von 1472, hier das Stuhlrähm über Tenn und Heuboden, das für den Umbau mit einem Träger fixiert wird. Foto 2018.

Bedingt durch seinen stattlichen Grundriss wurde das Gebäude wesentlich aufwendiger konstruiert als dasjenige an der Burggasse 8 (Abb. 6). Ein Schwellenkranz bildete ursprünglich die Basis der Ständerkonstruktion. Die drei in der Firstachse stehenden Hochständer sind firstungebunden, das heisst, dass sie im Dachraum nur bis unter den Unterfirst reichen und über diesem – bis zum Dach – mit einer Firstsäule ergänzt wurden. Für die Quer- und Längsaussteifung des Hochständergerüsts sorgten verschiedene Fuss-, Kopf- und Längsbänder (vgl. Abb. 3 bis 6) (Abb. 7).

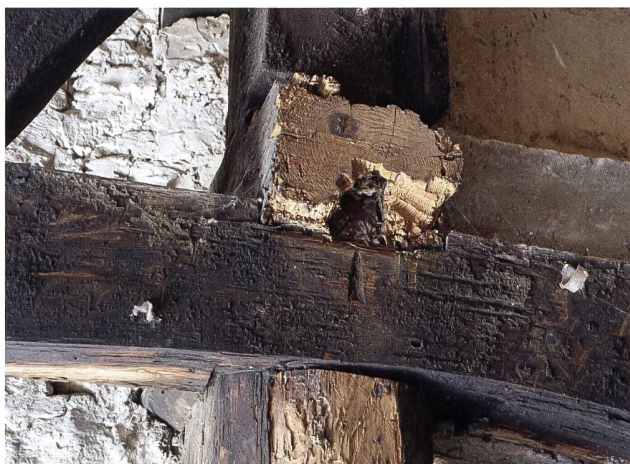
8: Unten der bis zum Unterfirst laufende Hochständer in der Bundachse III, darüber die Firstsäule. Dazwischen angeblattet der horizontale Kehlbalken mit einer Markierung für die Firstachse. Foto 2018.

Abbundzeichen wurden keine beobachtet. Lediglich für die Lage der künftigen Firstachse wurde mit dem Beil auf den Bundkehlbalken ein schmales Dreieck markiert (Abb. 8). Die Positionierung des Zapflochs für den Hochständer im Nordgiebel ist auf der Unterseite des strassenseitigen Stuhlrähms mit Rötel markiert.

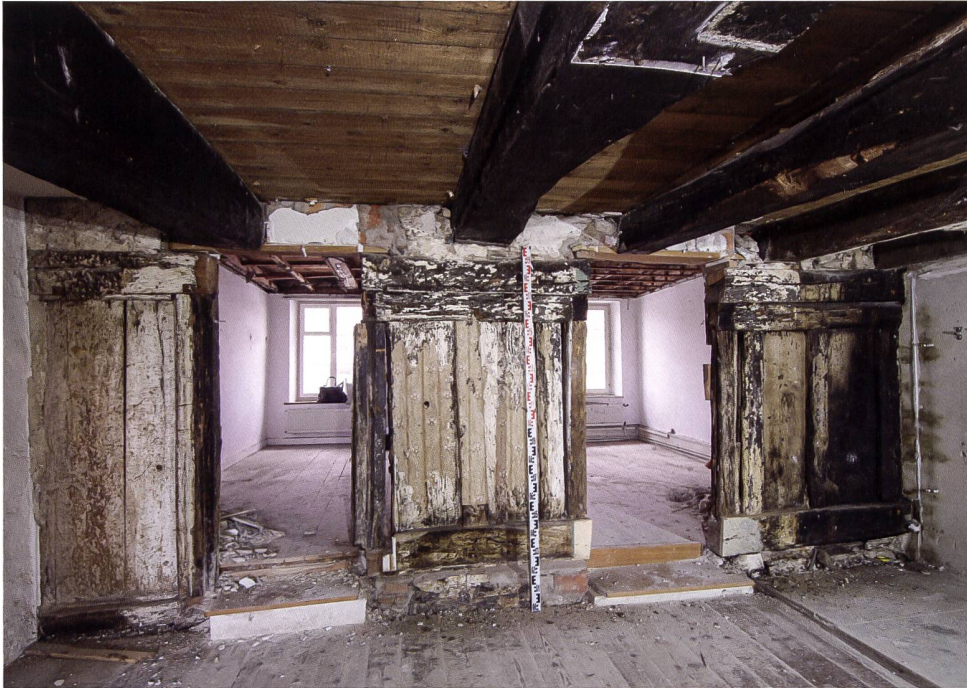
9: Im Obergeschoss des Wohnteils trennte eine russgeschwärzte Brettständerwand von 1515 (d) die Rauchküche von den Kammern ab. Foto 2018.

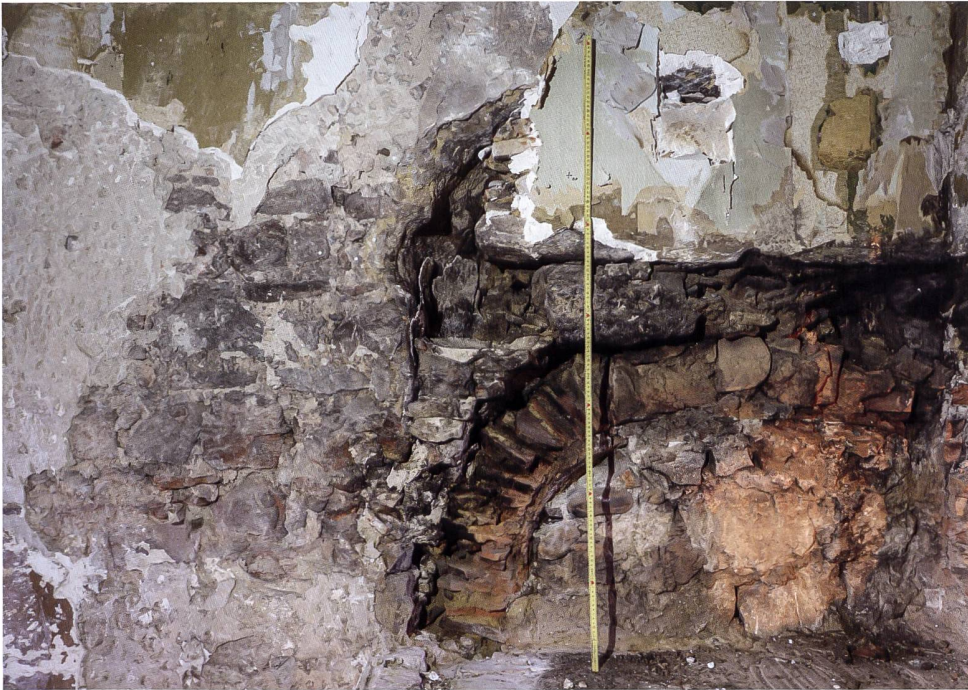
10: In den Steinbau eingetieft Ofennische in der Stube des Wohnteils. Im unteren Bereich wurde später ein Gewölbe für einen von der Küche her bedienbaren Backofen eingebaut. Foto 2018.

Stampflehmbo­dens zum Vorschein. Zudem weisen die Deckenbalken der Stube seitlich schräg auslaufende gotische Fasen auf. Für die Herdstelle und die stuben­seitige Ofennische wurde das Mauerwerk des Steinbaus bis 30 Zentimeter tief ausgenommen (Abb. 10). Der Stubenofen an der Binnen­mauer zur Küche stammt aus dem 18. Jh. und wies grün glasierte Kacheln mit flo­ralem Schablonendekor auf. Die Deckenbalken in der Stube wurden mit grauem Begleitband umrandet. Nach ihrer Verschalung mit gehobelten Brettern wurden die Wandanschlüsse mit einem zehn Zentimeter breiten,

unten und oben mit einer roten Linie begrenzten grauen Band gefasst. An der Binnenwand zur Küche war eine zwischen den roten Linien aufgetragene Schablonenmalerei zu erkennen. Auf der Stubenwand zum Flur hin wurde die gesamte Fläche, bis auf die Höhe eines einstigen Brusttäfers, in vertikalen Feldern mit Schablonenmalerei im Jugendstil dekoriert. Über dieser schmücken Wandzier folgen etliche Schichten Tapete (Abb. 11). Die Bretterwand im Obergeschoss wurde im Laufe der Zeit mehrfach übertüncht und ebenfalls tapeziert (vgl. Abb. 10).

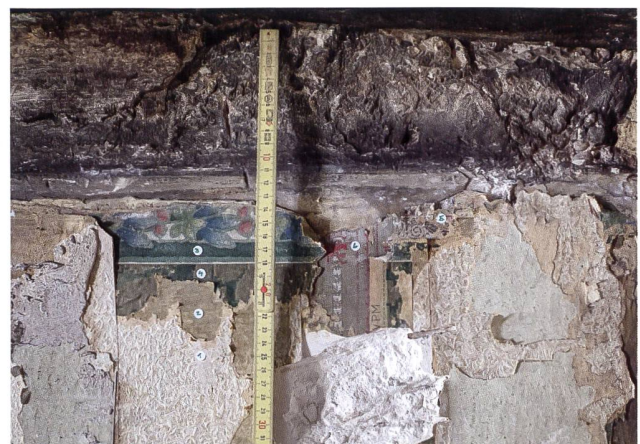
11: In der Stube im Wohnteil ist die südliche Wand mit Kalkputz, Tünchen, Bandmalerei und etlichen darüber aufge­zogenen Tapeten mit Bordüren versehen. Foto 2018.
