Die Burgruine Friesenberg in Zürich-Wiedikon

Bauarchäologie und die Geschichte einer Ruinenkonservierung

von Manuel Zürcher

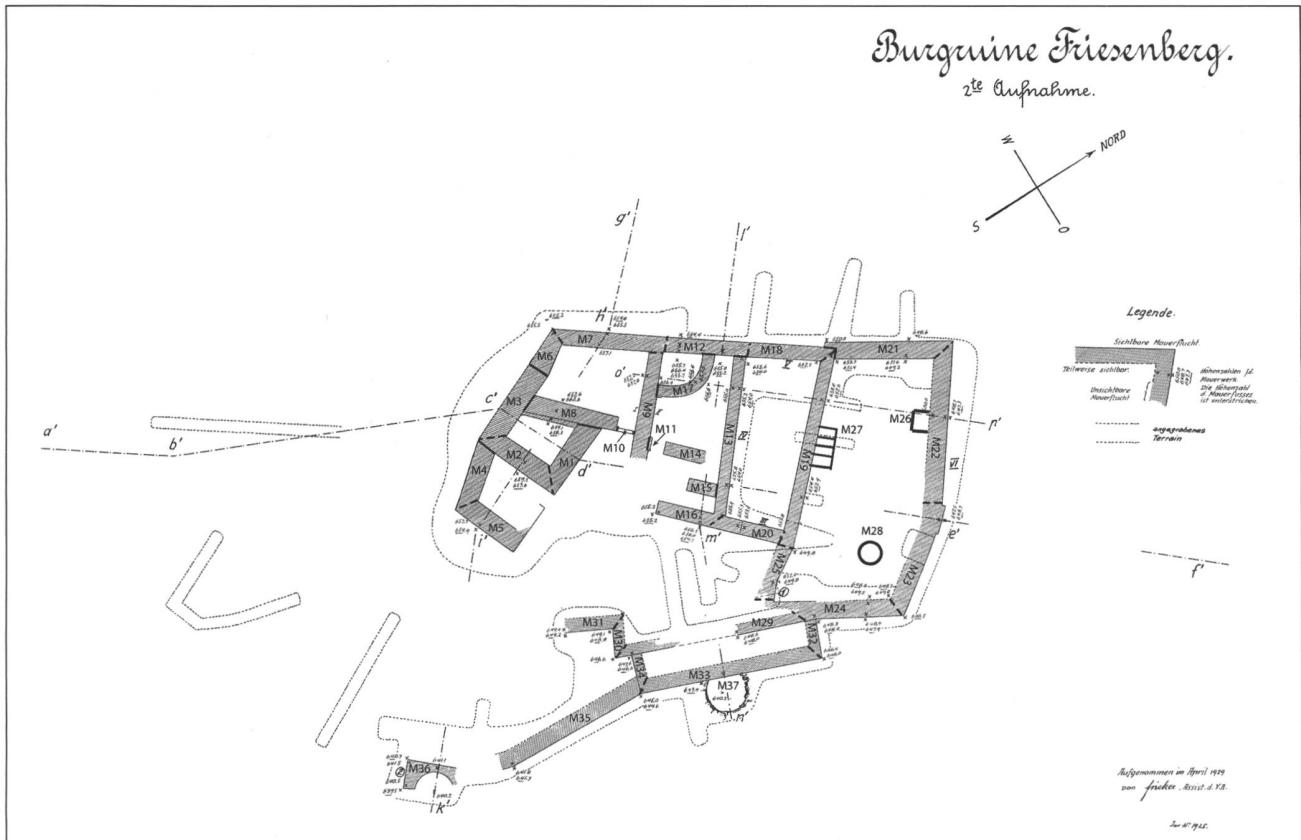
4: Grundrissplan aus dem Jahr 1929. Die Mauernummern wurden nachträglich anlässlich der Sanierung 2020/2021 vergeben. Die gestrichelten Linien markieren 1925–1929 ausgegrabene Bereiche.

Die Anlage lässt sich über vier Geländestufen in folgende Teile gliedern (Abb. 2, 4):

Im Mai 1929 nahm A. Fricker weitere Vermessungen vor und erstellte einen Grundrissplan mit Höhen sowie mehrere Querschnittszeichnungen. Die Querschnitte sind auf dem Grundriss genau verortet (Abb. 15, Abb. 4). Allerdings fehlen jegliche Hinweise auf Mauerfugen, Phasen oder eine Befundansprache.

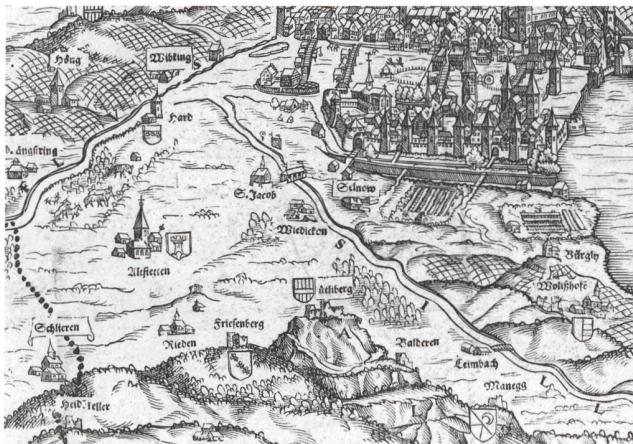
5: Karte des Zürcher Gebiets von Jos Murer, 1560, Ausschnitt.

Jos Murer zeigt auf seiner Karte des Zürcher Gebiets von 1560 auf einer Bergkuppe unterhalb des Uetlibergs eine ruinenhafte Signatur bestehend aus einem Rundturm und einem rechteckigen Nebengebäude (Abb. 5). Überschrieben ist sie mit *Friesenberg*, darunter befindet sich ein Wappen mit drei von heraldisch links unten nach rechts oben laufenden Lilien. Auf der Landtafel des Zürcher Gebiets von Hans Conrad Gyger aus dem Jahr

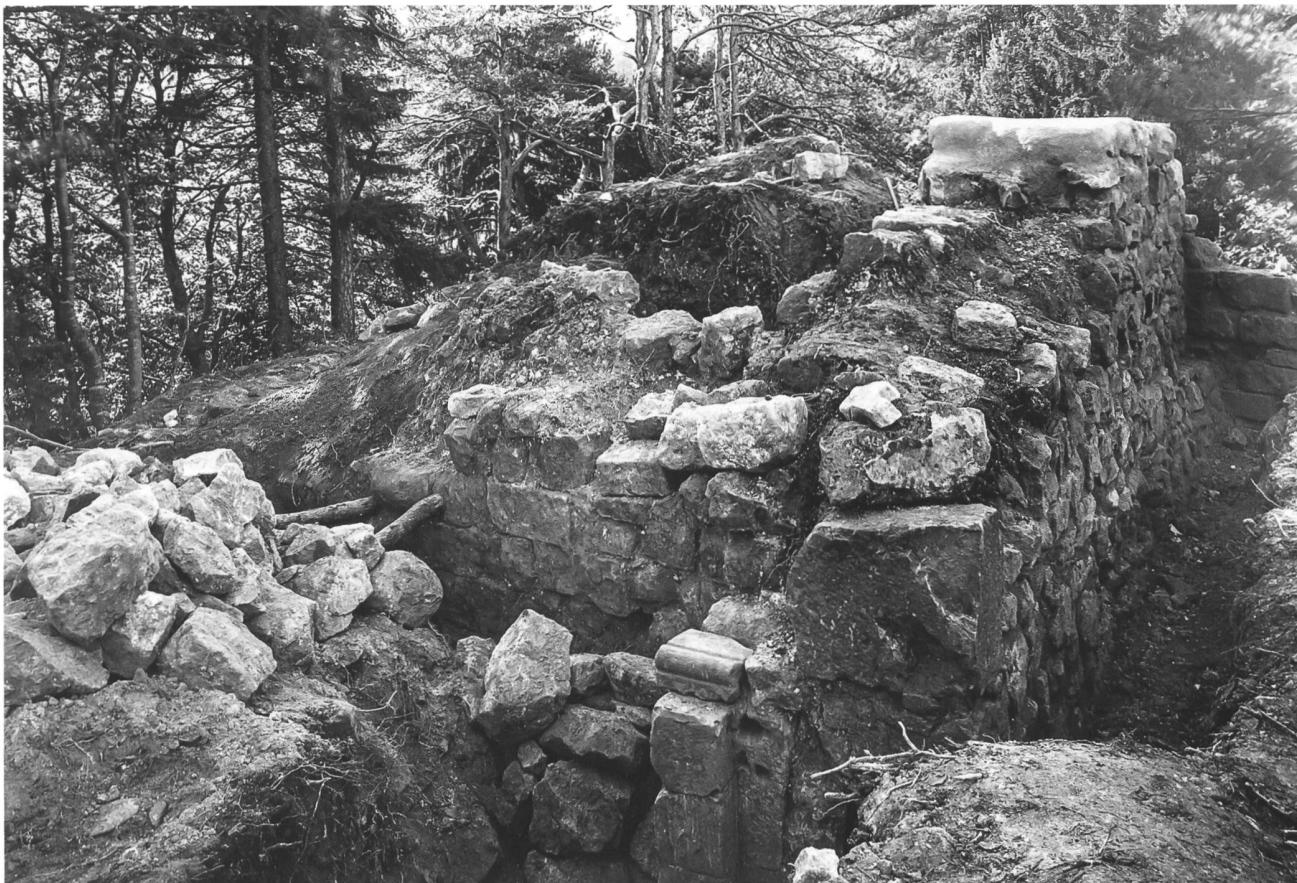
7: Freigelegte Mauerzüge (M1, M8) auf dem Plateau des Burghügels, Oktober 1925. Enge Gräben entlang der Mauern auf grosse Tiefen zeigen das damalige, ungestüme Vorgehen; kaum gereinigte Mauerkronen wurden bereits mit Zement übergossen.

tungen zu Schichtaufbau und nicht gemauerten Gebäudestrukturen fehlen. Grössere Keramikfragmente und Eisenfunde wurden ohne Verortung aufgesammelt. Die freigegrabenen Mauerzüge wurden weitgehend ohne auf den Befund Rücksicht zu nehmen rekonstruiert, was eine Ansprache der originalen Bausubstanz erschwert. Am 26. September 1925 begann «aus lauterer Freude [...] eine Schar junger Leute unter Führung des Herrn Adolf C. Ochsner»¹⁰, eines burgeninteressierten Privatmanns und Wagner von Beruf, mit Ausgrabungen. Gearbeitet wurde an freien Nachmittagen und Samstagen, am Abend wurden die Hilfskräfte in der Wirtschaft Friesenberg mit Wurst, Brot und Bier bei schweren Arbeiten, mit Brot und Bier bei leichteren Arbeiten verpflegt.¹¹ Ochsner verfügte seitens des Zürcher Finanzvorstandes über die Erlaubnis zu den Grabungen und zur Beseitigung von Bäumen und Sträuchern. Friedrich Hegi, Titularprofessor für Geschichte und Mitglied des Vorstands der AGZ, verpflichtete sich, die wissenschaftliche Betreuung zu übernehmen. Die Ausgrabung wurde von der höchsten Stelle des Hügels aus begonnen: «Bereits ist die nordwestliche Ecke eines Gebäudes (des Turmes?) mit schönen Werkstücken aus Sandstein und Kugelsteinen auf der Spitze des Hügels zutage getreten»¹² (Abb. 7).

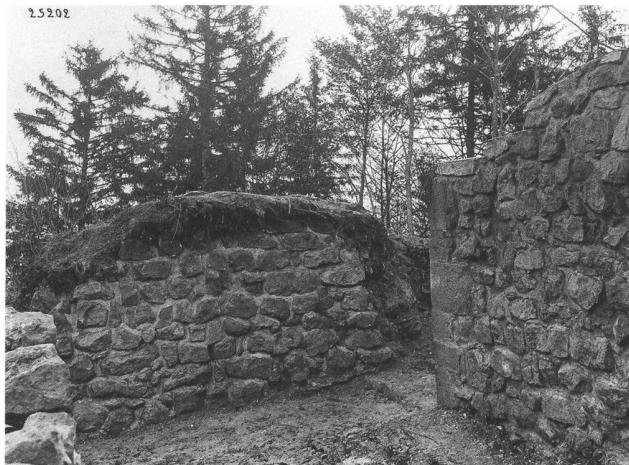
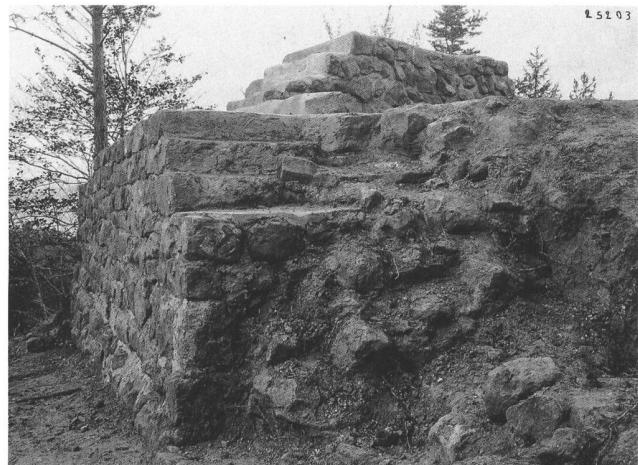
8, 9: 1926 freigelegte Mauerzüge auf dem obersten Plateau (M14, M9, M2, M3). Oberflächlich noch nicht freigelegte Mauern wurden bereits neu ausgefugt; frisch ausgefugtes Schalenmauerwerk stösst rechtwinklig an offenbar nicht erkanntes Kernmauerwerk und wird von diesem überlagert.

Der Fotograf Senn vom Landesmuseum schoss in diesem Jahr eine Fotoserie der laufenden Arbeiten. Daraus geht hervor, dass nach wie vor erst Mauern auf der Kuppe freigelegt waren. Zwar wurde der Schutt zwischen den Mauern nun grossflächig abgeräumt, es wurde jedoch weiterhin vertikal gegraben – teilweise lag noch eine massive Deckschicht auf den Mauerkronen (Abb. 8, 9).

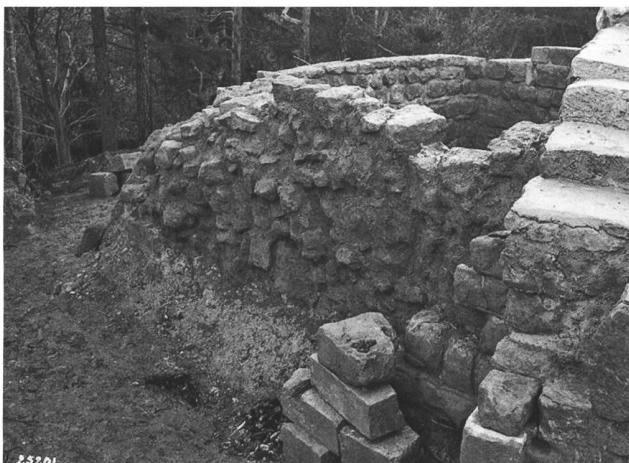
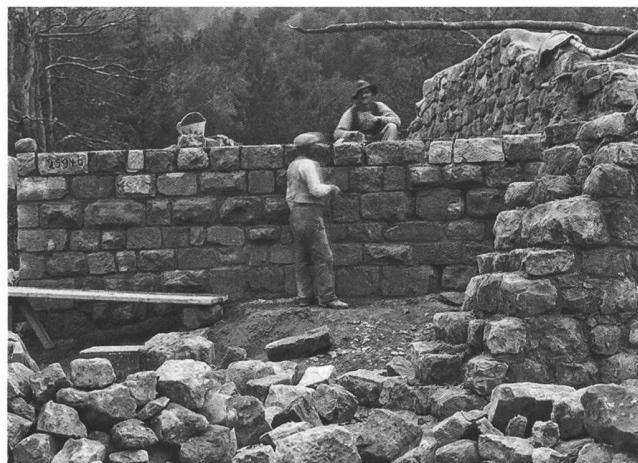
10, 11: Der 1925/26 freigelegte *Turm* mit offenbar *in situ* angetroffenem Mauerkern der Ostmauer M1; Aufmauerung einer neuen Schale mit Steinen aus dem Aushub.

Die noch erhaltenen Mauerschalen wurden kurz nach der Freilegung mit Zement neu ausgefugt, freigelegte Mauerkronen mit Zement übergossen. Quader und grosse Bruchsteine aus dem Aushub wurden gesammelt und zur Seite gelegt, um damit fehlende Mauerschalen neu aufzuführen (Abb. 10, 11).

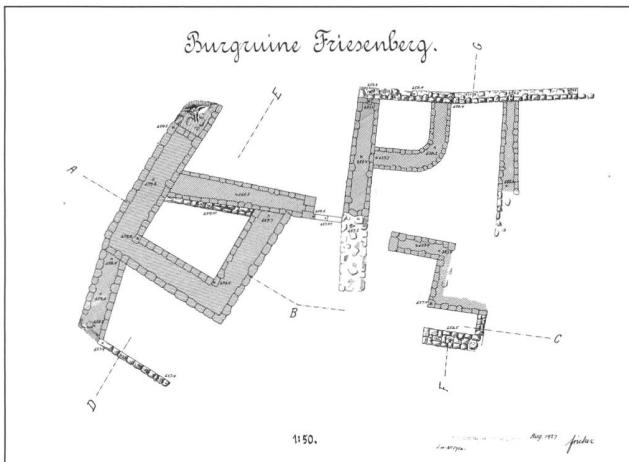
12: Die Planaufnahme A. Frickers zeigt massstäblich die bis im Frühjahr 1927 freigelegten Mauern auf dem Plateau.

Im Jahr 1927 wurden die Arbeiten im April wieder aufgenommen. Von der AGZ wurde ein vorläufiger Beitrag von 500.– Fr. gewährt. A. Fricker vom städtischen Vermessungsamt erstellte einen Grundriss der bisher freigelegten Mauern (Abb. 12).

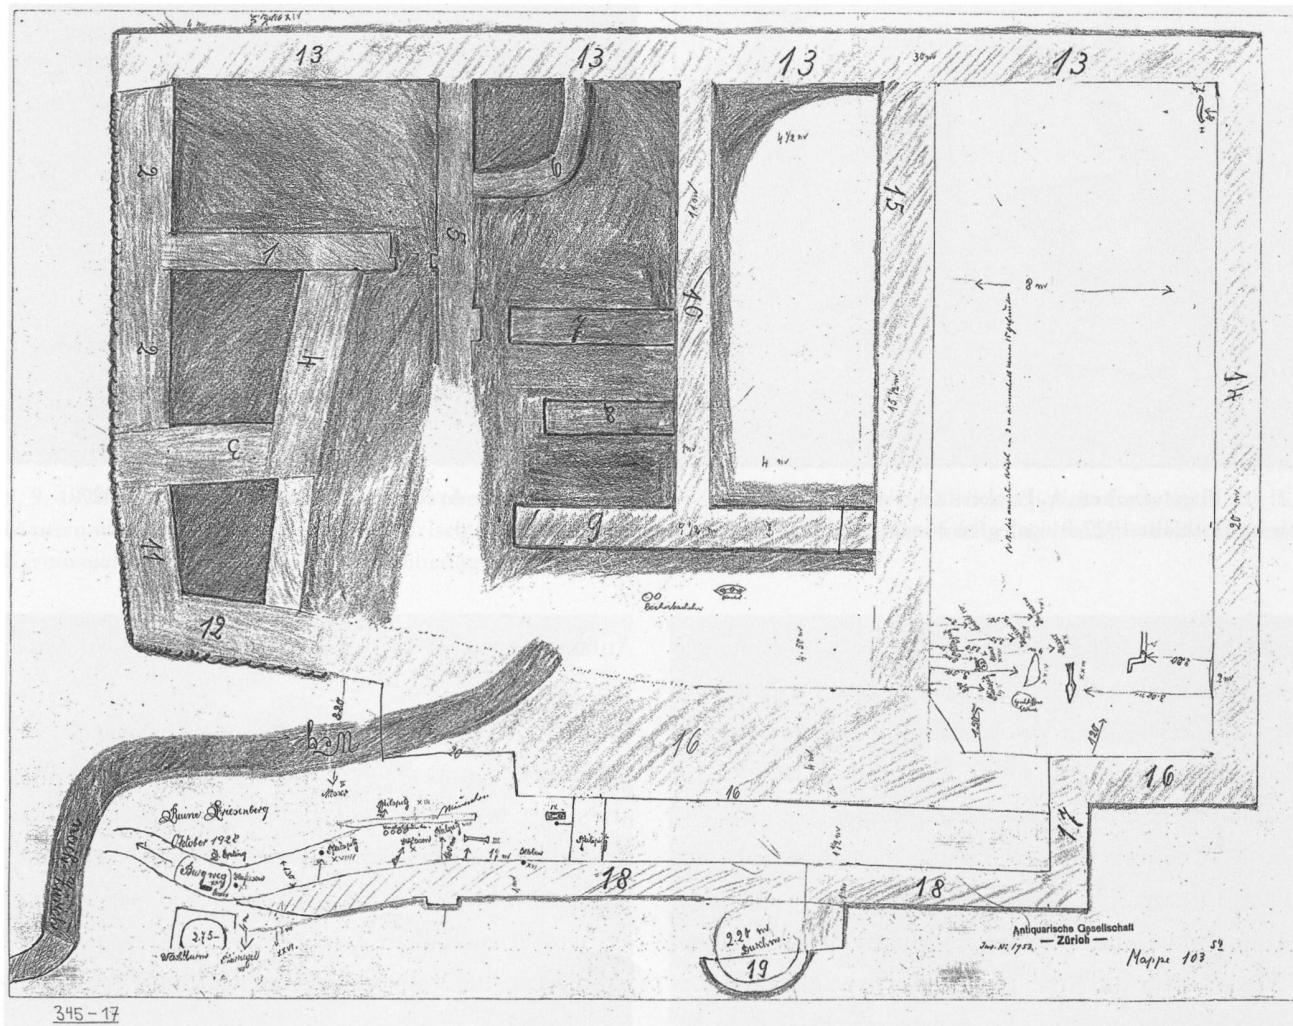
14: Planskizze der Anlage von J. Epting, Oktober 1928. Die Befunde am Ost- und Südhängen müssen zu einem späteren Zeitpunkt ergänzt worden sein, da sie erst im Laufe des darauffolgenden Jahres freigelegt wurden. Die Nummerierung der Mauern korrespondiert nicht mit der heutigen.

Im Oktober 1928 erstellte ein sonst nicht namhaft in Erscheinung tretender J. Epting eine Planskizze der freigelegten Anlage (Abb. 14). Obwohl nicht massstäblich, ist sie in zweierlei Hinsicht erwähnenswert: erstens sind die Mauern mit Nummern bezeichnet, teilweise sind dazwischen sogar Fugen eingezeichnet; zweitens sind darin die Auffindungsorte gewisser Funde eingezeichnet. Die Verlässlichkeit dieser Angaben ist zu

hinterfragen, zumal es keine Erläuterung zum Plan gibt; andererseits handelt es sich um das einzige Dokument mit einer annähernden Befundansprache und Fundverortung.

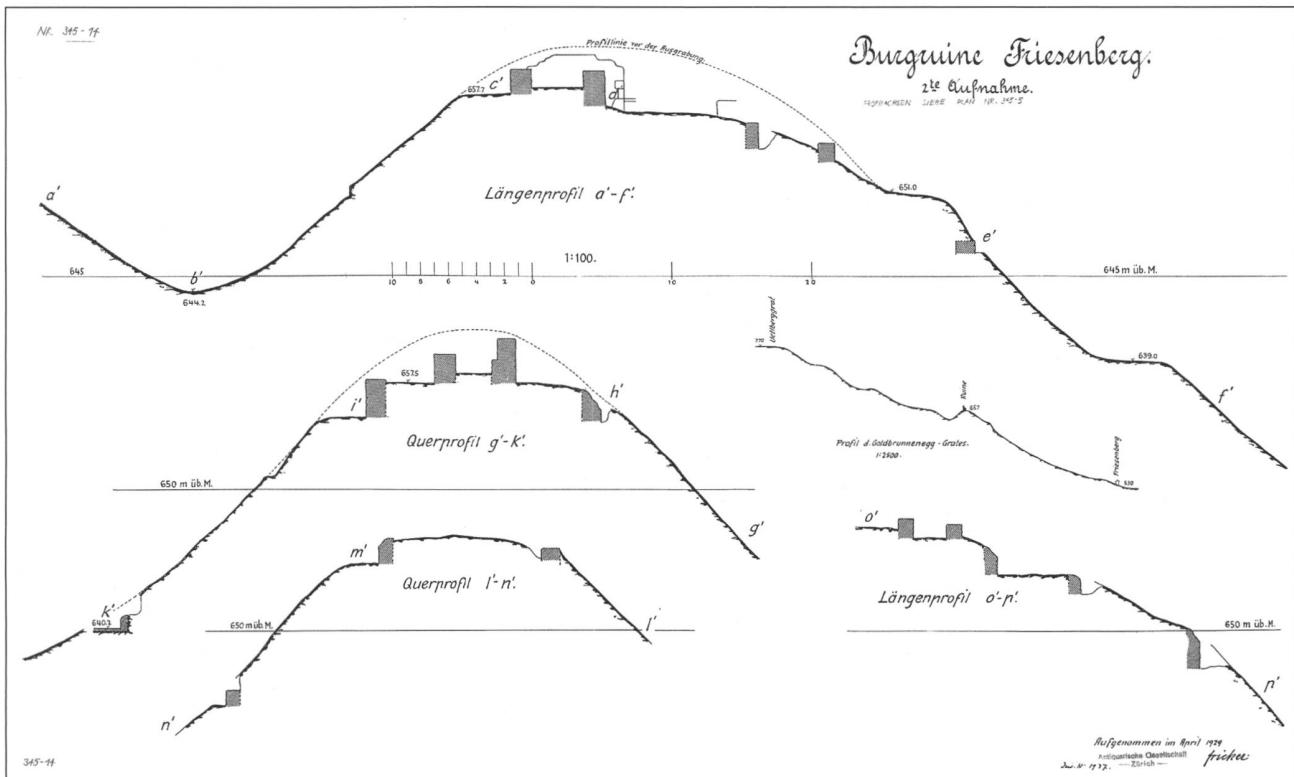
15: Schnitzzeichnungen durch die Anlage von A. Fricker, 1929, deren Lage vgl. Abb. 4.

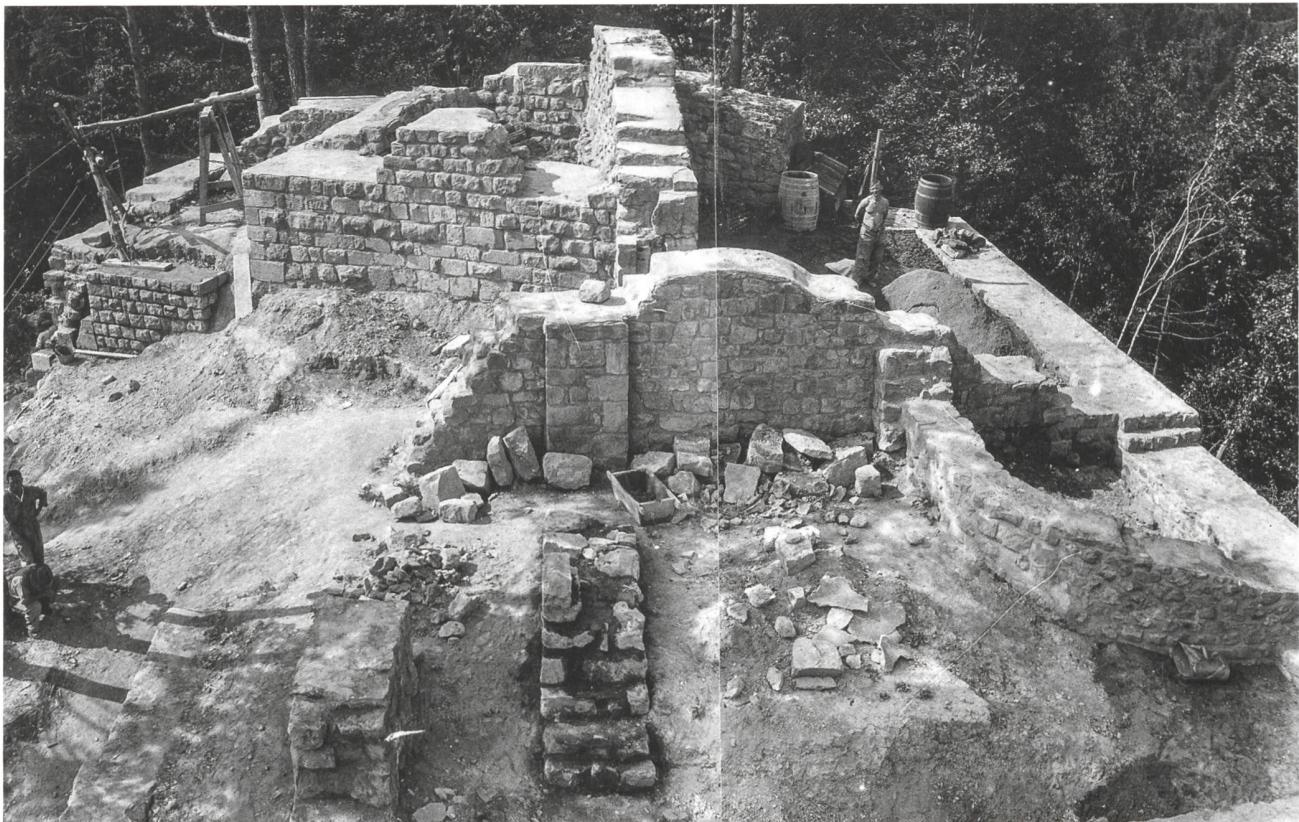
17: Übersicht September 1929, weitgehend neu errichtete Mauern auf dem Plateau. Links oben die Seilbahn für den Materialtransport.

A. Senn vom Landesmuseum erstellte weitere fotografische Aufnahmen (Abb. 17).

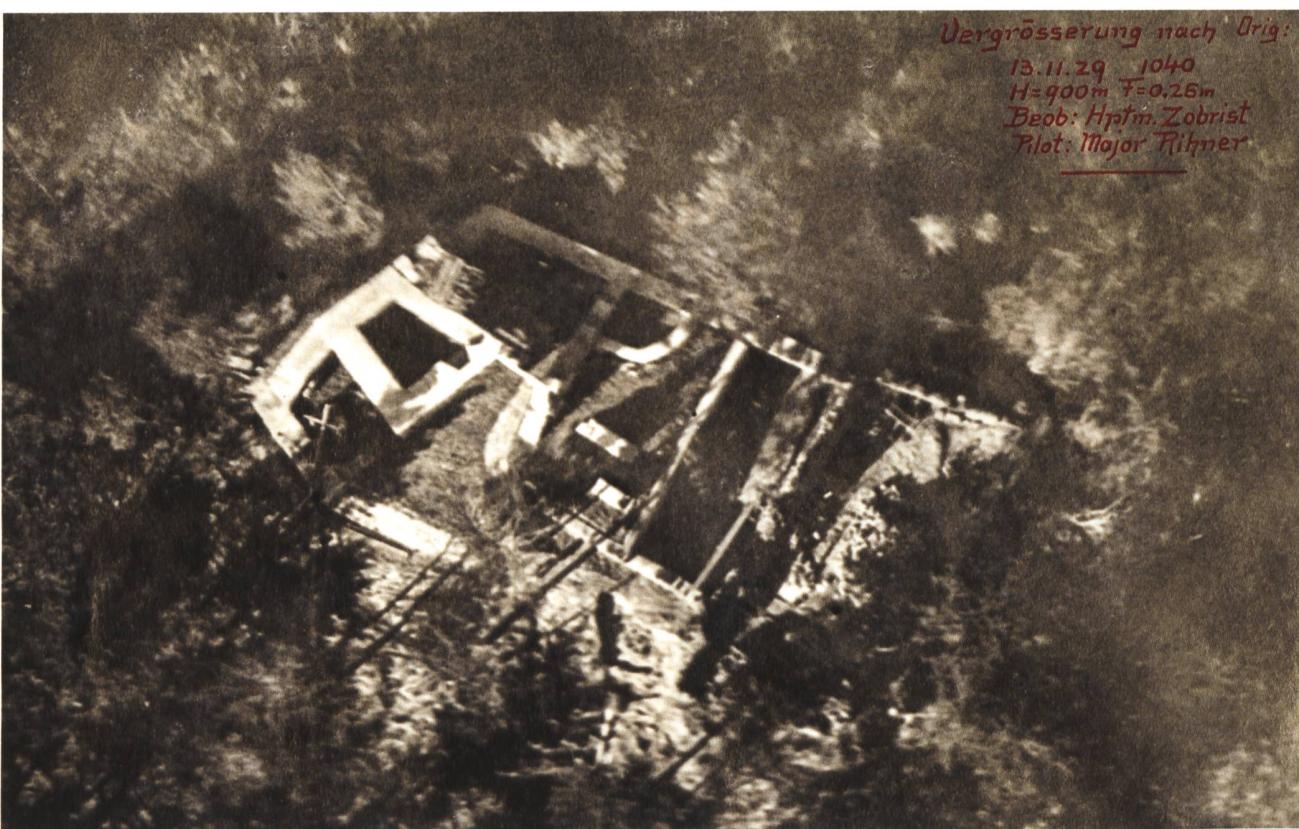
18: Luftaufnahme vom 13.11.1929 der weitgehend neu aufgemauerten Ruine.

Das Kommando Fliegerwaffenplatz Dübendorf erstellte am 13.11.1929 bei einem Überflug eine Flugaufnahme der Ruine (Abb. 18). Auffällig sind die frisch zementierten Mauerkrone auf der Hügelkuppe; die Begrenzungsmauern der ersten und zweiten Terrasse sind frisch ausgegraben. Der Mauerzug/Zwinger am Südhang des Burghügels ist durch Bäume verdeckt und nicht zu erkennen.

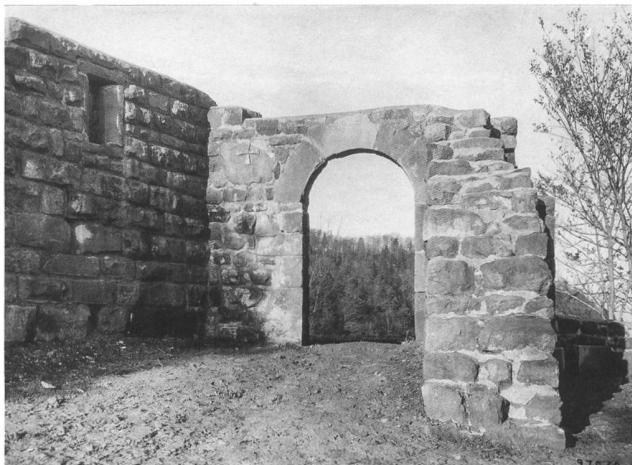
19: Die letzte Fotografie der Ausgrabungskampagne vom 30.12.1929 zeigt das frei aufgeföhrte Portal in M10 auf dem Plateau zwischen M1 und M9.

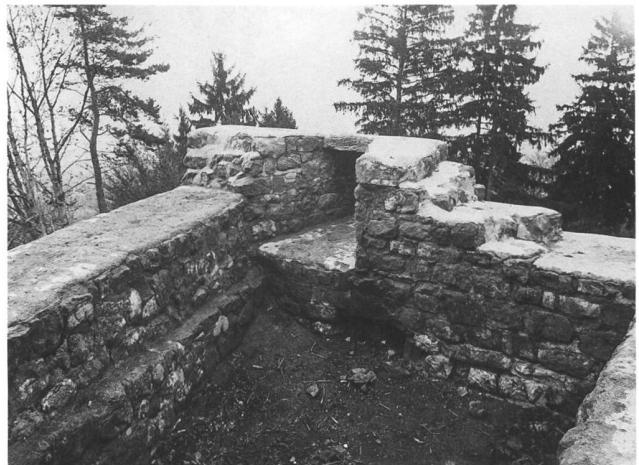
W. Gallas aus Zürich erstellte 1930 aus unklarem Anlass eine Fotoserie etwa ein Jahr nach Abschluss der Grabungs- und Rekonstruktionsarbeiten. Die Fotos zeigen eine weitgehend intakte und aufgeräumte Anlage, bemerkenswert sind allerdings zwei Stellen im Mauerwerk des Turms, die bereits ausgebrochen sind (Abb. 20, 21).

20: Ausgebrochene Stelle in M1, 1930.

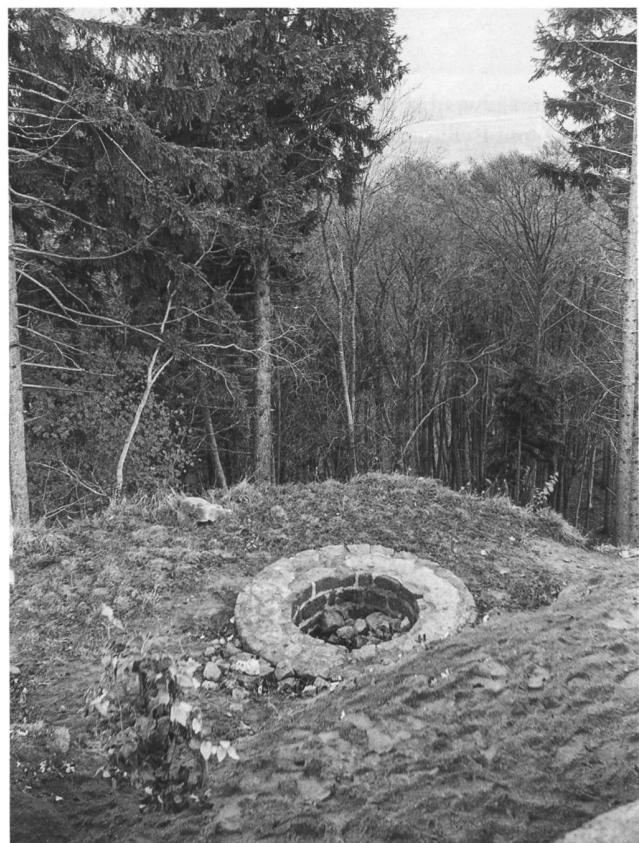
21: Die östliche Stützmauer der zweiten Terrasse M19 ist bereits wieder überwachsen. Der teilweise ausgegrabene Brunnen M28 ist zugeschüttet.

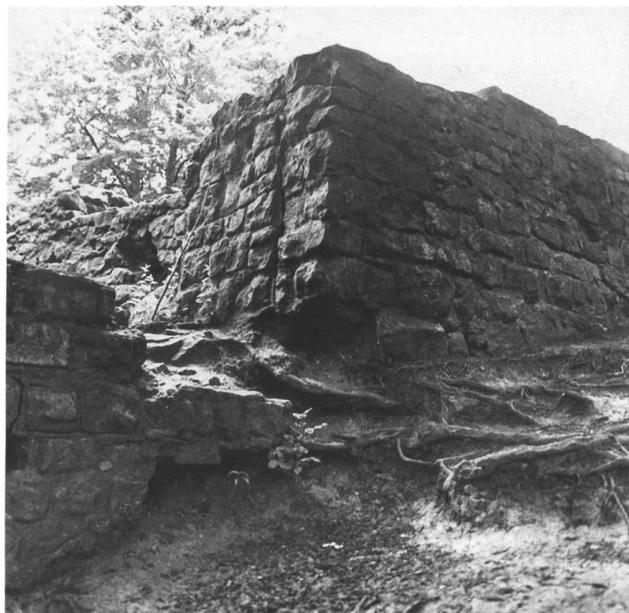
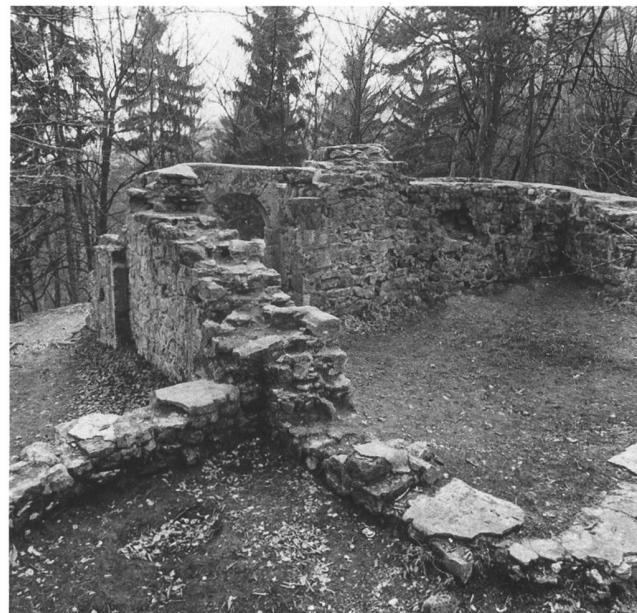
22, 23: Die südwestliche Ecke des Turms (M1/M2) mit ausgebrochenem Mauerfuss 1978; die Mauern auf dem Plateau (M8, M9) mit freiliegenden Mauerkronen und Fehlstellen 1980.

Auf der Ruine wurden 1978 durch das damalige Büro für Archäologie³¹ Schäden am Mauerwerk festgestellt (Abb. 22, 23). Eine Sanierung wurde in Betracht gezogen, allerdings waren die Zuständigkeiten zunächst nicht klar.³² H. Obrist und J. Hanser wurden schliesslich mit der Projektierung der Sanierung betreut, mit den ausführenden Arbeiten wurde die Bauunternehmung Meier-Ehrenspurger, Zürich, beauftragt.³³

Das Kreditgesuch des Büros für Archäologie an den Vorsteher des Hochbaudepartementes beinhaltete für 12'000.– Fr. dringendste Sicherungsmassnahmen, 28'000.– Fr. für die weitere Restaurierung sowie Unvorhergesehenes und eine Orientierungstafel für 6'400.– Fr. Am 13. Mai 1980 wurde ein Kredit von 46'400.– Fr. für Sicherungsmassnahmen und Restaurierung gesprochen.³⁴

Das Vorgehen wurde mit Dr. A. Arnold vom Institut für Denkmalpflege der ETH besprochen.³⁵ Demgemäß sollten ins Mauerwerk eingreifende Wurzeln entfernt

werden und die Hangsicherung durch Neupflanzungen erfolgen; die absturzgefährdeten Mauersteile mit Beton unterfangen werden und das Mauerwerk mit Mörtel nach Richtlinien des Eidgenössischen Instituts für Denkmalpflege ausgefugt werden. Weiter müsse die zukünftige, mindestens alljährliche Pflege der sanierten Ruine geregelt werden.

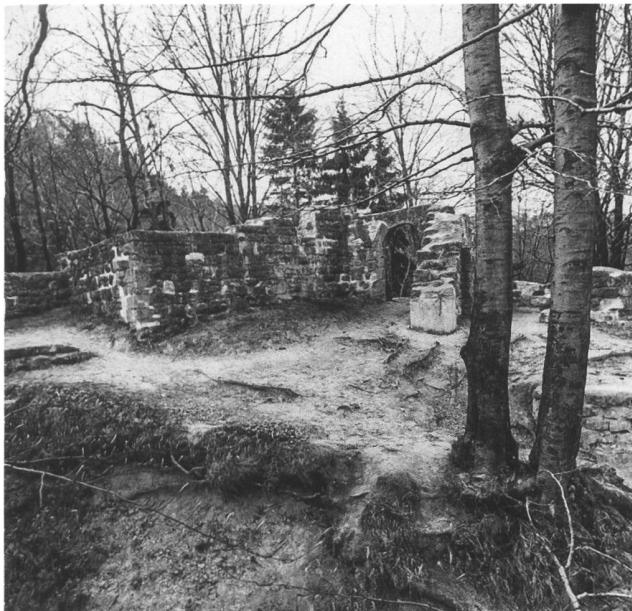
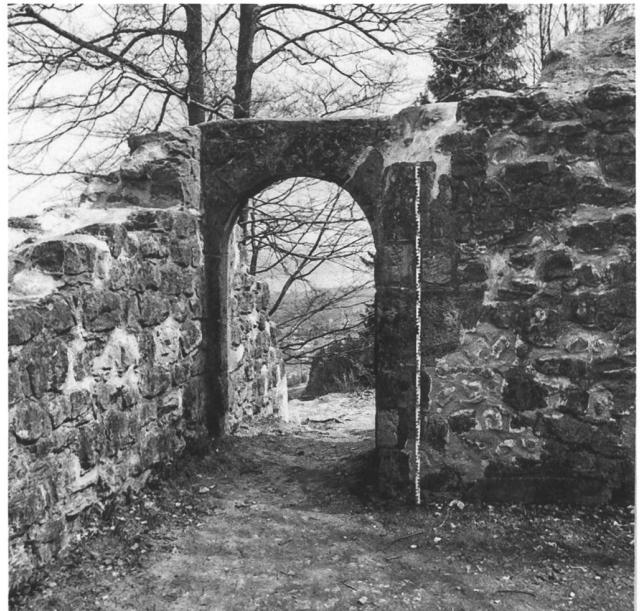
24, 25: Blick auf die Mauern M1, M2, M9 und M10 mit neu ausgemörtelten Fugen; Detail des Portals M10 aus originalen Werkstücken, März 1982.

Am 20. Mai 1980 wurden rund 20 Tonnen Material innert drei Stunden von der anfahrbaren Rossweidliegg mittels Helikopter auf die Burgstelle geflogen. Die ausgeführten Arbeiten sind nicht genau dokumentiert und lassen sich nur anhand der Offerten und Abrechnungen der Bauunternehmung Meier-Ehrenspurger in etwa nachvollziehen. Demgemäß waren ein Vorarbeiter, zwei Maurer und zwei Handlanger in wechselnder Besetzung vom 21.5. bis 24.6. insgesamt 702 Stunden auf der Ruine beschäftigt.³⁶ Die Arbeiten umfassten Böschungssicherungen mit Eibenschwellen, das Ausmauern bestehender Mauerwerksöffnungen mit herumliegenden Steinen, das Erstellen einer Mauerkroneabdeckung mit Stopfputzmörtel, die Unterfangung der Mauerpartie auf der Ostseite und diverse Reinigungs- und Sicherungsarbeiten am bestehenden Mauerwerk wie die Entfernung von Pflanzenbewuchs und das Sichern und wo notwendig Abspitzen defekter Sandsteine.³⁷ An Material

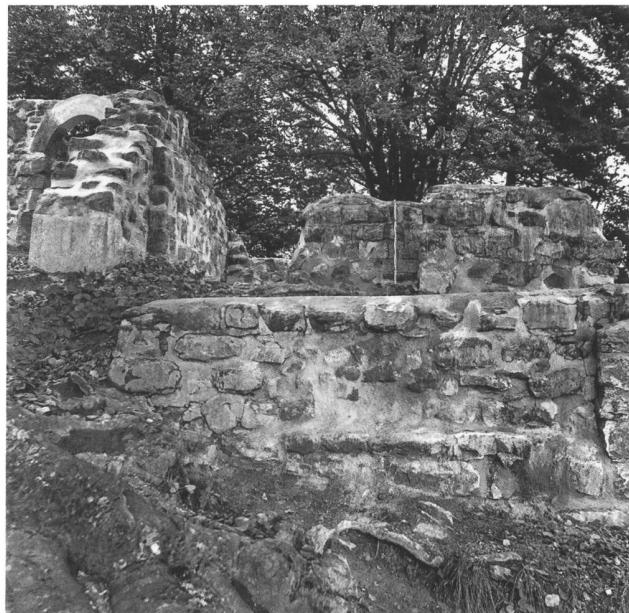
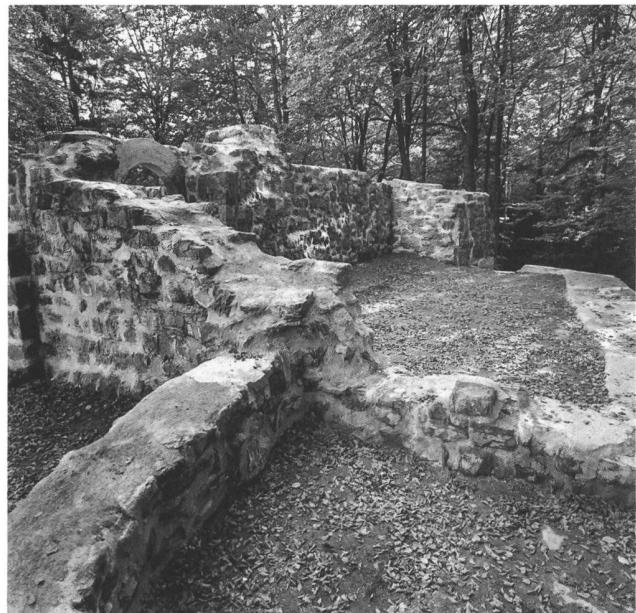
26, 27: Blick auf das Plateau mit neu ausgemörtelten Mauerfugen und ersetzen Portalbogen aus Beton (M16, M14, M9); neue Mauerkronenabdeckungen aus Mörtel (M17, M9, M7, M6, M8), September 1995.

Die 1995 durchgeführten Sanierungsarbeiten lassen sich nur anhand des Kurzberichtes 1995/96 nachvollziehen.⁴³ Demnach erstellte das Stadtforstamt neue Zugangswege und Treppen aus Eibenholz. Im September fand die Sanierung der Mauern statt. Für den notwendigen Mauertransport wurde eine Seilbahn eingerichtet, die von der Waldstrasse am nördlichen Hügelfuss zur Ruine führte. Die Arbeiten beschränkten sich auf das Sichern der beschädigten Teile und umfassten das Ausräumen loser Mörtelfugen und deren neue Ausfugung mit Mörtel: «Alle irgendwie haltbaren Teile wurden belassen, gerade geschnitten und mit Saniermörtel gesichert. Die Mauerkrone erhielten einen Mörtel-Abschluss. Klaffende Fugen wurden ebenfalls neu ausgefugt. Man führte nur absolut notwendige Massnahmen durch.»⁴⁴ Der seit 1980 verlorengegangene Türsturz aus originalen Sandsteinwerkstücken wurde aus Beton rekonstruiert (Abb. 26, 27). Es wurde festgehalten, dass die Ruine mindestens alle 10 Jahre einer gründlichen Kontrolle auf Schäden zu unterziehen sei.

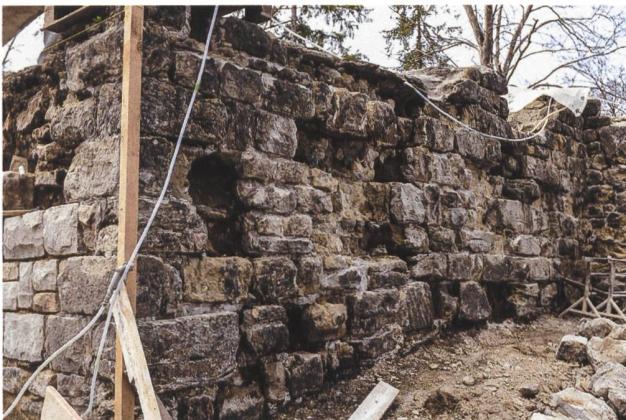
28: Mauer M1 nach dem Abspitzen der Fehlstellen.

Die Sanierungsarbeiten betrafen die sichtbaren Mauern auf dem Plateau. In einem ersten Schritt wurden die Mauern von Bewuchs befreit und die offensichtlich schadhaften Mauerpartien abgebrochen (Abb. 28, 29).

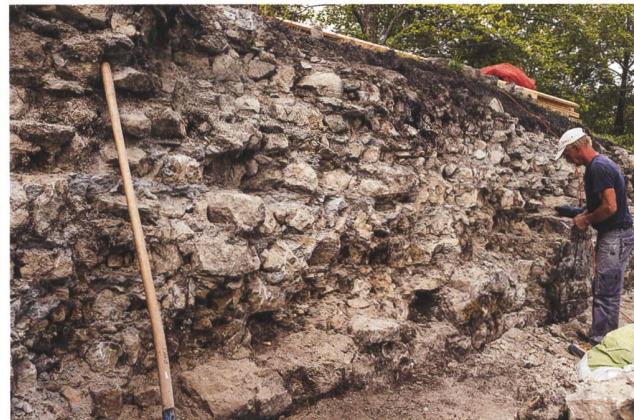
29: Umfangreiche Rückbauarbeiten an M13.

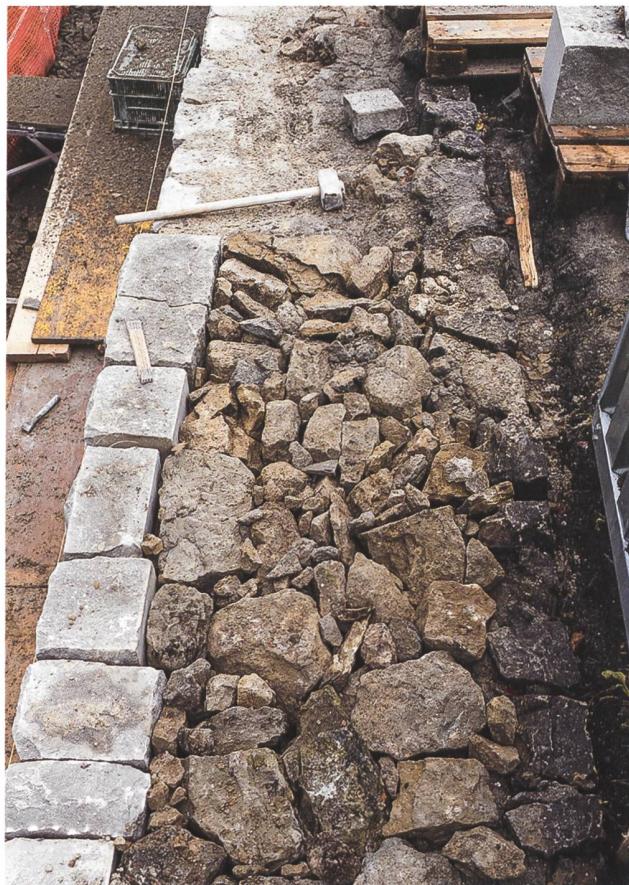
30: M7 vor dem Schalen für die Mörtelabdeckung.

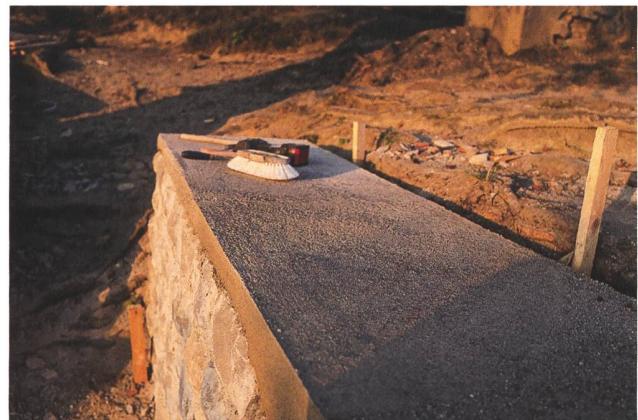
31: M16 nach dem Ausschalen der Mörtelabdeckung.

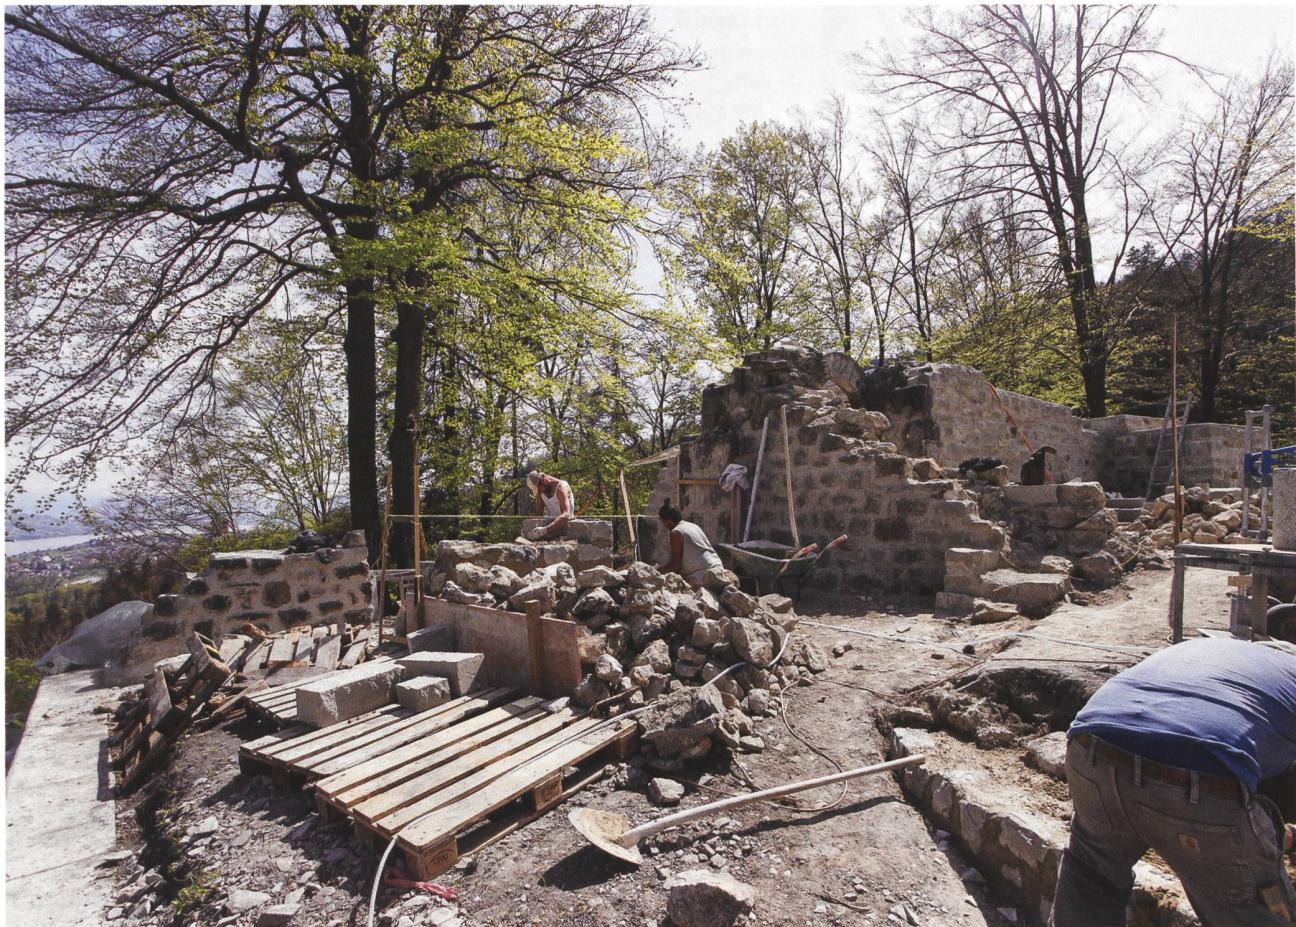
32: Sanierungsarbeiten im Sommer 2021.

Bei den abgebrochenen Mauerpartien wurde die Hintermauerung mit Druckluft gereinigt. Danach folgte eine Aufmauerung mit neuem Steinmaterial, welches vor Ort zugehauen wurde. Die sichtbaren Oberflächen wurden mit traditionellem, der Originalsubstanz entsprechenden

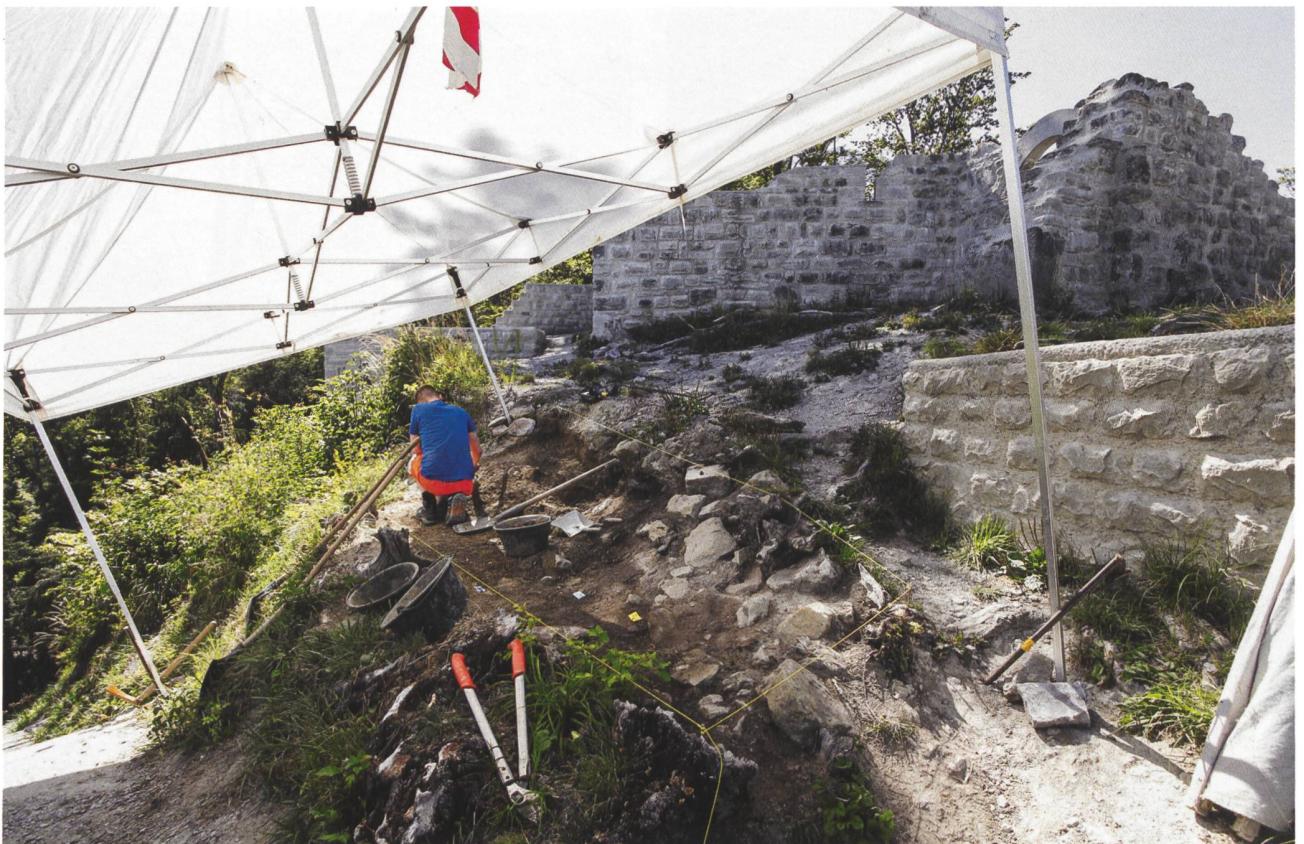
33: Untersuchung der Stadtarchäologie auf der vom Baumwurf betroffenen Fläche, September 2022.
