Artikel: Die Burgruine Friesenberg in Zürich-Wiedikon : Bauarchäologie und die

Geschichte einer Ruinenkonservierung

Autor: Zürcher, Manuel

Die Burgruine Friesenberg in Zürich-Wiedikon Bauarchäologie und die Geschichte einer Ruinenkonservierung

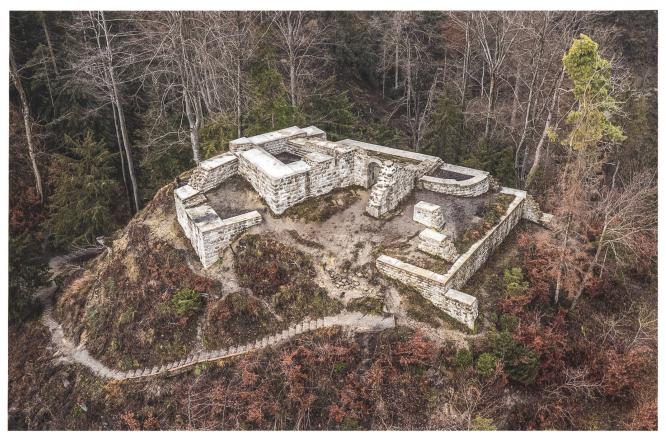
2: Luftbild der Ruine nach der Sanierung 2020/2021.

Die Anlage lässt sich über vier Geländestufen in folgende Teile gliedern (Abb. 2, 4):

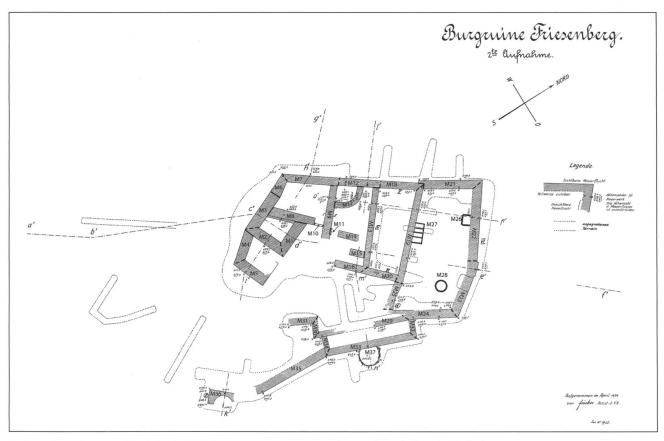
4: Grundrissplan aus dem Jahr 1929. Die Mauernummern wurden nachträglich anlässlich der Sanierung 2020/2021 vergeben. Die gestrichelten Linien markieren 1925–1929 ausgegrabene Bereiche.

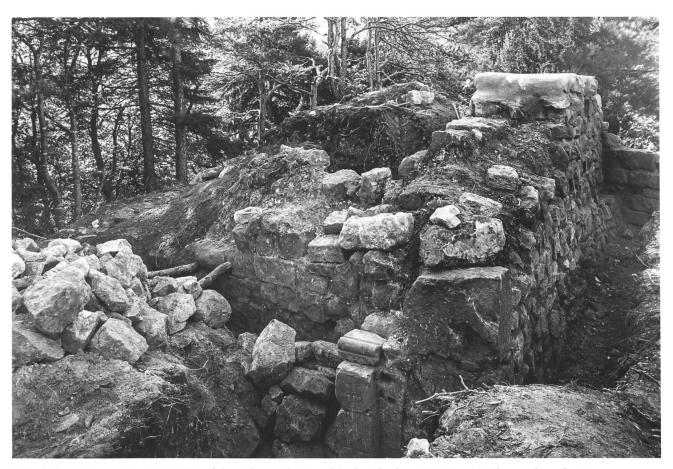
7: Freigelegte Mauerzüge (M1, M8) auf dem Plateau des Burghügels, Oktober 1925. Enge Gräben entlang der Mauern auf grosse Tiefen zeigen das damalige, ungestüme Vorgehen; kaum gereinigte Mauerkronen wurden bereits mit Zement übergossen.

tungen zu Schichtaufbau und nicht gemauerten Gebäudestrukturen fehlen. Grössere Keramikfragmente und Eisenfunde wurden ohne Verortung aufgesammelt. Die freigegrabenen Mauerzüge wurden weitgehend ohne auf den Befund Rücksicht zu nehmen rekonstruiert, was eine Ansprache der originalen Bausubstanz erschwert. Am 26. September 1925 begann «aus lauterer Freude [...] eine Schar junger Leute unter Führung des Herrn Adolf C. Ochsner»¹⁰, eines burgeninteressierten Privatmanns und Wagner von Beruf, mit Ausgrabungen. Gearbeitet wurde an freien Nachmittagen und Samstagen, am Abend wurden die Hilfskräfte in der Wirtschaft Friesenberg mit Wurst, Brot und Bier bei schweren Arbeiten, mit Brot und Bier bei leichteren Arbeiten verpflegt. 11 Ochsner verfügte seitens des Zürcher Finanzvorstandes über die Erlaubnis zu den Grabungen und zur Beseitigung von Bäumen und Sträuchern. Friedrich Hegi, Titularprofessor für Geschichte und Mitglied des Vorstands der AGZ, verpflichtete sich, die wissenschaftliche Betreuung zu übernehmen. Die Ausgrabung wurde von der höchsten Stelle des Hügels aus begonnen: «Bereits ist die nordwestliche Ecke eines Gebäudes (des Turmes?) mit schönen Werkstücken aus Sandstein und Kugelsteinen auf der Spitze des Hügels zutage getreten»12 (Abb. 7).

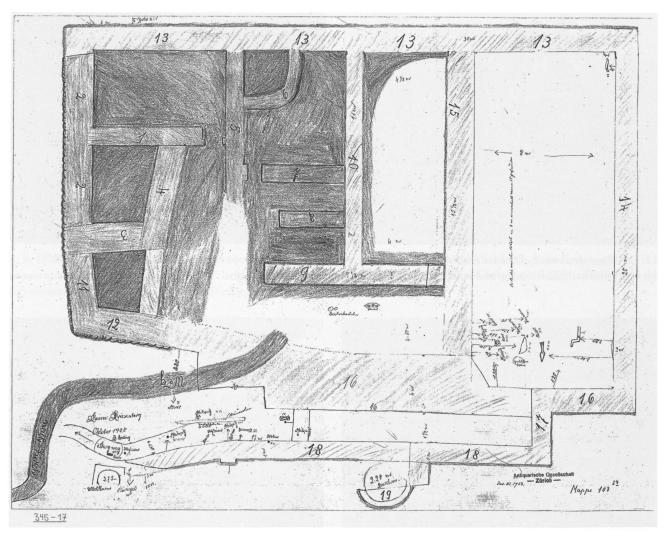
14: Planskizze der Anlage von J. Epting, Oktober 1928. Die Befunde am Ost- und Südhang müssen zu einem späteren Zeitpunkt ergänzt worden sein, da sie erst im Laufe des darauffolgenden Jahres freigelegt wurden. Die Nummerierung der Mauern korrespondiert nicht mit der heutigen.

hinterfragen, zumal es keine Erläuterung zum Plan gibt; andererseits handelt es sich um das einzige Dokument mit einer annähernden Befundansprache und Fundverortung.

Im Oktober 1928 erstellte ein sonst nicht namhaft in Erscheinung tretender J. Epting eine Planskizze der freigelegten Anlage (Abb. 14). Obwohl nicht massstäblich, ist sie in zweierlei Hinsicht erwähnenswert: erstens sind die Mauern mit Nummern bezeichnet, teilweise sind dazwischen sogar Fugen eingezeichnet; zweitens sind darin die Auffindungsorte gewisser Funde eingezeichnet. Die Verlässlichkeit dieser Angaben ist zu

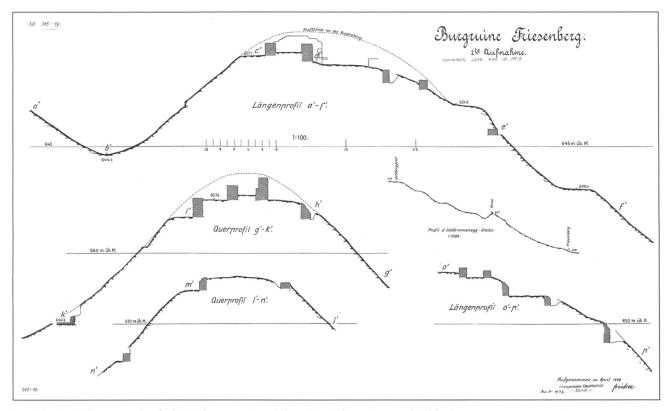
15: Schnittzeichnungen durch die Anlage von A. Fricker, 1929, deren Lage vgl. Abb. 4.

Im Mai 1929 nahm A. Fricker weitere Vermessungen vor und erstellte einen Grundrissplan mit Höhen sowie mehrere Querschnittszeichnungen. Die Querschnitte sind auf dem Grundriss genau verortet (Abb. 15, Abb. 4). Allerdings fehlen jegliche Hinweise auf Mauerfugen, Phasen oder eine Befundansprache.

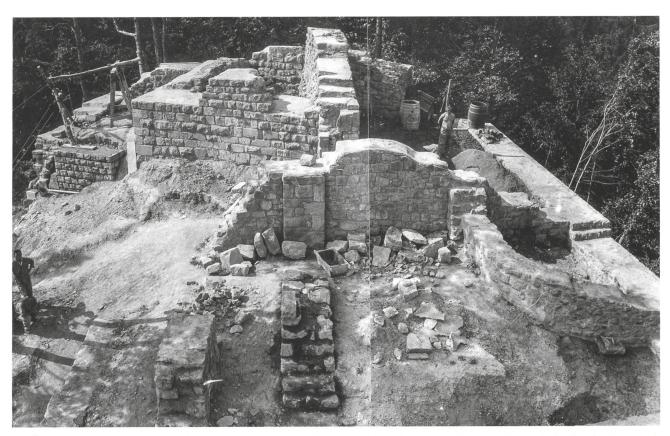
17: Übersicht September 1929, weitgehend neu errichtete Mauern auf dem Plateau. Links oben die Seilbahn für den Materialtransport.

A. Senn vom Landesmuseum erstellte weitere fotografische Aufnahmen (Abb. 17).

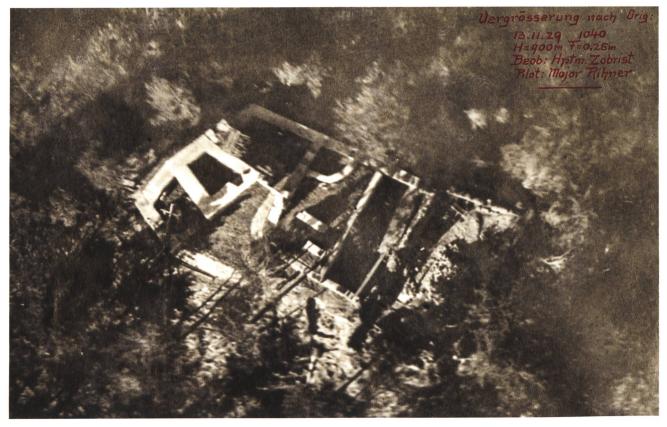
18: Luftaufnahme vom 13.11.1929 der weitgehend neu aufgemauerten Ruine.

Das Kommando Fliegerwaffenplatz Dübendorf erstellte am 13.11.1929 bei einem Überflug eine Flugaufnahme der Ruine (Abb. 18). Auffällig sind die frisch zementierten Mauerkronen auf der Hügelkuppe; die Begrenzungsmauern der ersten und zweiten Terrasse sind frisch ausgegraben. Der Mauerzug/Zwinger am Südhang des Burghügels ist durch Bäume verdeckt und nicht zu erkennen.

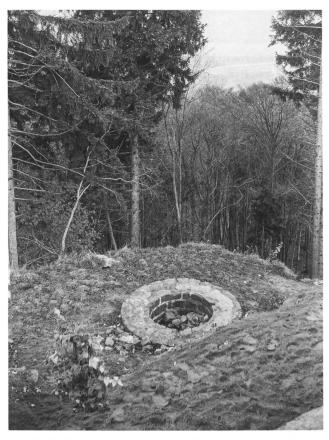
21: Die östliche Stützmauer der zweiten Terrasse M19 ist bereits wieder überwachsen. Der teilweise ausgegrabene Brunnen M28 ist zugeschüttet.

W. Gallas aus Zürich erstellte 1930 aus unklarem Anlass eine Fotoserie etwa ein Jahr nach Abschluss der Grabungs- und Rekonstruktionsarbeiten. Die Fotos zeigen eine weitgehend intakte und aufgeräumte Anlage, bemerkenswert sind allerdings zwei Stellen im Mauerwerk des Turms, die bereits ausgebrochen sind (Abb. 20, 21).

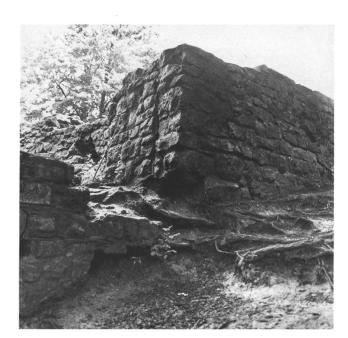
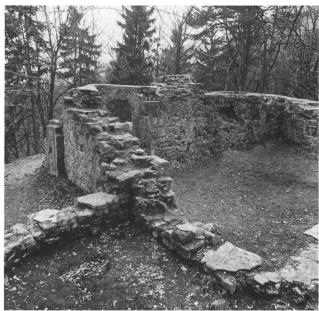
22, 23: Die südwestliche Ecke des Turms (M1/M2) mit ausgebrochenem Mauerfuss 1978; die Mauern auf dem Plateau (M8, M9) mit freiliegenden Mauerkronen und Fehlstellen 1980.

Auf der Ruine wurden 1978 durch das damalige Büro für Archäologie³¹ Schäden am Mauerwerk festgestellt (Abb. 22, 23). Eine Sanierung wurde in Betracht gezogen, allerdings waren die Zuständigkeiten zunächst nicht klar.³² H. Obrist und J. Hanser wurden schliesslich mit der Projektierung der Sanierung betreut, mit den ausführenden Arbeiten wurde die Bauunternehmung Meier-Ehrensperger, Zürich, beauftragt.³³

Das Kreditgesuch des Büros für Archäologie an den Vorsteher des Hochbaudepartementes beinhaltete für 12'000.– Fr. dringendste Sicherungsmassnahmen, 28'000.– Fr. für die weitere Restaurierung sowie Unvorhergesehenes und eine Orientierungstafel für 6'400.– Fr. Am 13. Mai 1980 wurde ein Kredit von 46'400.– Fr. für Sicherungsmassnahmen und Restaurierung gesprochen.³⁴

Das Vorgehen wurde mit Dr. A. Arnold vom Institut für Denkmalpflege der ETH besprochen.³⁵ Demgemäss sollten ins Mauerwerk eingreifende Wurzeln entfernt

werden und die Hangsicherung durch Neupflanzungen erfolgen; die absturzgefährdeten Mauerteile mit Beton unterfangen werden und das Mauerwerk mit Mörtel nach Richtlinien des Eidgenössischen Instituts für Denkmalpflege ausgefugt werden. Weiter müsse die zukünftige, mindestens alljährliche Pflege der sanierten Ruine geregelt werden.

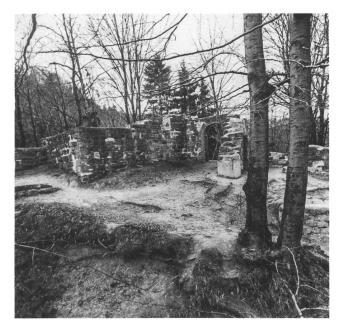
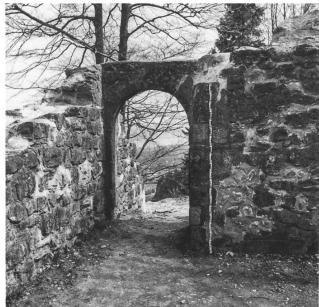
24, 25: Blick auf die Mauern M1, M2, M9 und M10 mit neu ausgemörtelten Fugen; Detail des Portals M10 aus originalen Werkstücken, März 1982.

Am 20. Mai 1980 wurden rund 20 Tonnen Material innert drei Stunden von der anfahrbaren Rossweidliegg mittels Helikopter auf die Burgstelle geflogen. Die ausgeführten Arbeiten sind nicht genau dokumentiert und lassen sich nur anhand der Offerten und Abrechnungen der Bauunternehmung Meier-Ehrensperger in etwa nachvollziehen. Demgemäss waren ein Vorarbeiter, zwei Maurer und zwei Handlanger in wechselnder Besetzung vom 21.5. bis 24.6. insgesamt 702 Stunden auf der Ruine beschäftigt. 36 Die Arbeiten umfassten Böschungssicherungen mit Eibenschwellen, das Ausmauern bestehender Mauerwerksöffnungen mit herumliegenden Steinen, das Erstellen einer Mauerkronenabdeckung mit Stopfputzmörtel, die Unterfangung der Mauerpartie auf der Ostseite und diverse Reinigungs- und Sicherungsarbeiten am bestehenden Mauerwerk wie die Entfernung von Pflanzenbewuchs und das Sichern und wo notwendig Abspitzen defekter Sandsteine.37 An Material wurden 2,5 Tonnen Sakretbeton, 0,5 Tonnen Portlandzement, 2 Tonnen Sand und 0,75 Tonnen Kalk verbaut.³⁸ Die vorgängige Dokumentation beschränkte sich auf 19 Übersichtsfotos. Die ausgeführten Arbeiten wurden mit vier Fotos dokumentiert (Abb. 24, 25). Publiziert wurde ein kurzer schriftlicher Bericht, der allerdings auch keine näheren Hinweise auf die ausgeführten Arbeiten enthält.³⁹

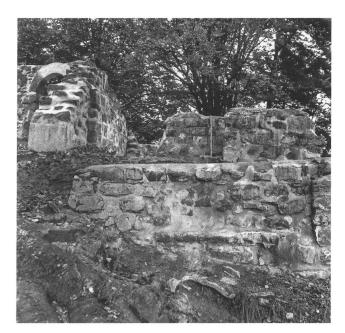
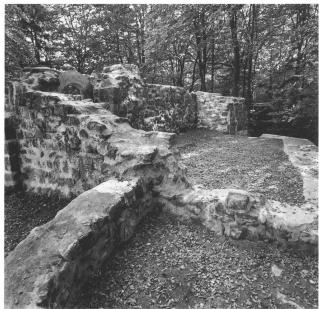
26, 27: Blick auf das Plateau mit neu ausgemörtelten Mauerfugen und ersetztem Portalbogen aus Beton (M16, M14, M9); neue Mauerkronenabdeckungen aus Mörtel (M17, M9, M7, M6, M8), September 1995.

Die 1995 durchgeführten Sanierungsarbeiten lassen sich nur anhand des Kurzberichtes 1995/96 nachvollziehen.⁴³ Demnach erstellte das Stadtforstamt neue Zugangswege und Treppen aus Eibenholz. Im September fand die Sanierung der Mauern statt. Für den notwendigen Mauertransport wurde eine Seilbahn eingerichtet, die von der Waldstrasse am nördlichen Hügelfuss zur Ruine führte. Die Arbeiten beschränkten sich auf das Sichern der beschädigten Teile und umfassten das Ausräumen loser Mörtelfugen und deren neue Ausfugung mit Mörtel: «Alle irgendwie haltbaren Teile wurden belassen, gerade geschnitten und mit Saniermörtel gesichert. Die Mauerkronen erhielten einen Mörtel-Abschluss. Klaffende Fugen wurden ebenfalls neu ausgefugt. Man führte nur absolut notwendige Massnahmen durch.»44 Der seit 1980 verlorengegangene Türsturz aus originalen Sandsteinwerkstücken wurde aus Beton rekonstruiert (Abb. 26, 27). Es wurde festgehalten, dass die Ruine mindestens alle 10 Jahre einer gründlichen Kontrolle auf Schäden zu unterziehen sei.

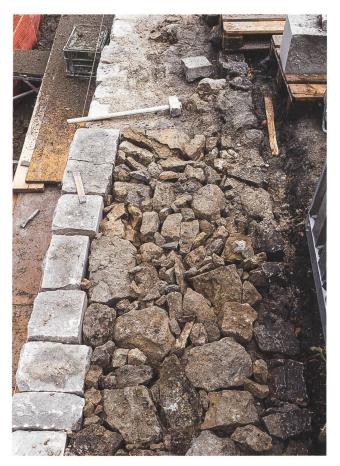
30: M7 vor dem Schalen für die Mörtelabdeckung.

Eine besondere Herausforderung bei dachlosen Bauten stellt die Gestaltung der Mauerkronen dar. Es wurde bewusst entschieden, sich an die Rekonstruktion der 1920er-Jahre zu halten und die Maueroberflächen grossteils horizontal mit einer Mörtelabdeckung auszuführen und somit einen Schutz vor eindringendem Wasser zu gewährleisten. Dazu kam eine vollflächige Mörtelabdeckung mit der Rezeptur von 12 Volumenteilen Sand, 2 Volumenteilen hydraulischem Kalk und 2 Volumenteilen Weisszement zum Einsatz (Abb. 30, 31). In diese wurden in bestimmten Abständen Fugen eingefräst und mit weicherem Kalkmörtel ausgefüllt. Das Schwundund Ausdehnungsverhalten der Abdeckung soll so besser kontrolliert werden können und im Schadensfall einen erleichterten Unterhalt gewährleisten.

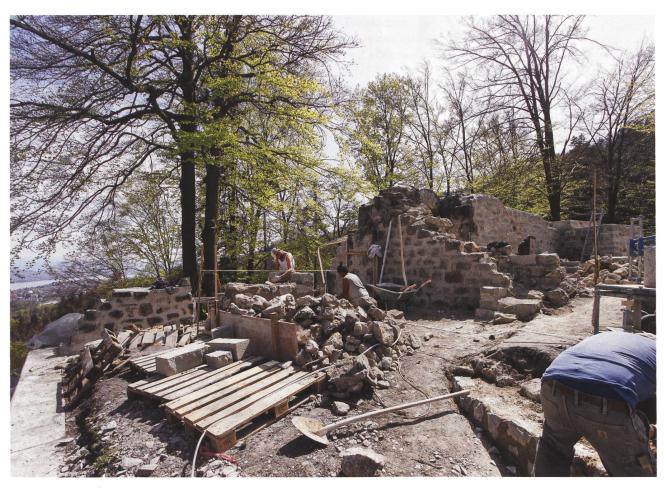
32: Sanierungsarbeiten im Sommer 2021.

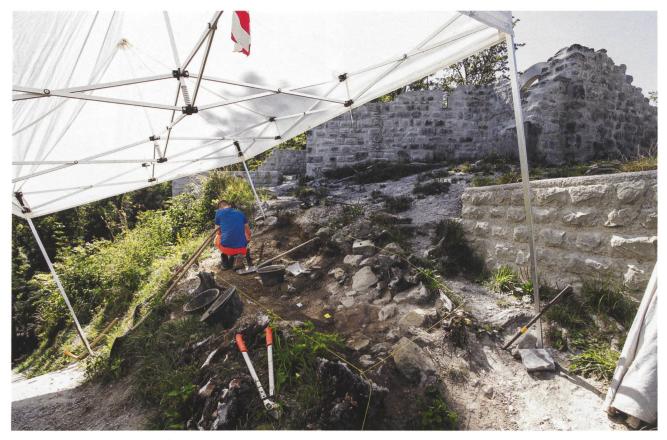
33: Untersuchung der Stadtarchäologie auf der vom Baumwurf betroffenen Fläche, September 2022.

naler Mauerversturz, u.a. mit gebeilten Werksteinen. Ein mittelalterliches Geh- oder Bodenniveau konnte indes nicht gefasst werden.

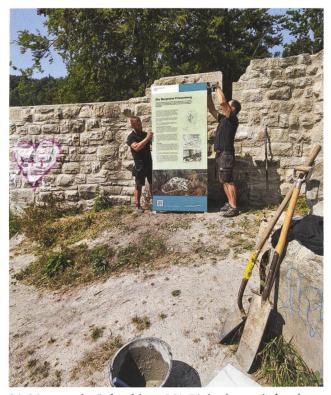
34: Montage der Infotafel vor M1. Links davon ein bereits neu entstandenes Graffito.

Seit der Sanierung erfolgen mindestens halbjährlich Kontrollbegehungen durch die Stadtarchäologie Zürich. Ein Hauptproblem bilden nach wie vor Graffiti, welche auch nach der logistisch aufwendigen Reinigung und erneutem Auftrag des Graffitischutzes innert kürzester Zeit wieder angebracht werden. Weiterhin werden wilde Feuerstellen direkt auf den Mauerkronen improvisiert. Während die Lagerfeuer einfach zu entfernen sind, ist die Beseitigung der Graffiti seitens Grün Stadt Zürich aus Kostengründen zurzeit ausgesetzt. Die materielle Einheitlichkeit der jüngsten Sanierung dürfte die Wasser-
