Les ruines du château d'Erguël à Sonvilier

par Daniel Gutscher

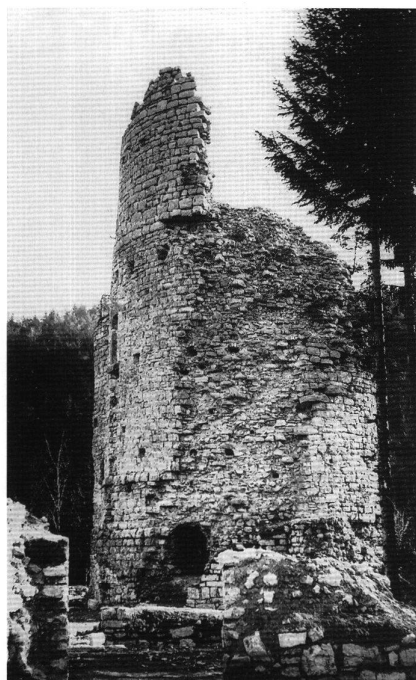
2: Etat du donjon en 1884.

La représentation, jointe à l'inventaire de biens du 5 août 1707⁵, est de grand intérêt. Les deux fenêtres trifores attestent de l'importance de la fortification des princes-évêques; elles indiquent que le Piano nobile du logis – attendant à la tour à l'ouest – disposait d'une salle très représentative, dont l'exemple le plus proche est fourni par la «salle des chevaliers» du château de Laupen, datée de 1280 environ. Le plan de Bortlin indique par conséquent que le 1^{er} étage de ce corps de bâtiment n'avait pas de subdivision. D'après les indications de Bortlin, la salle mesurait environ 18×7 m. Les autres représentations ne remontent pas au-delà du 19^e siècle, et montrent une ruine qui correspond à ce que l'on voit aujourd'hui, soit principalement le donjon avec sa partie sud effondrée (fig. 2).
