**Zeitschrift:** Mitteilungen der Naturforschenden Gesellschaft Bern  
**Herausgeber:** Naturforschende Gesellschaft Bern  
**Band:** - (1884)  
**Heft:** 3 : 1092-1101

**A. Baltzer.**

## Ueber einen Fall von rascher Strudellochbildung.

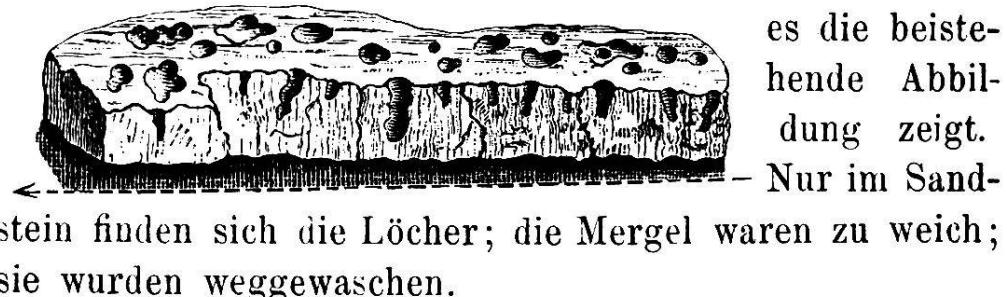
Immer finden sich Rollsteine (Aaregerölle, Jurakalk von der Uferversicherung herrührend) und Sand im Innern, die, vom Strudel getrieben, das Loch aushöhlten. Manche „Töpfe“ sind über doppelt so tief als breit; solche von nur 9 cm Breite hatten doch eine Tiefe von 20 cm. Am gegenüberliegenden Ufer ist die Sandsteinbank parallel dem Uferrand abgebrochen, hunderte von Töpfen gross und klein sind daher auch im Längsschnitt sichtbar, wie

Als wir nun der linken Seite des Kanals entlang kletterten, kamen wir bald an eine Stelle, wo am Uferrand, dicht über dem Wasserspiegel, entblösste Schichtflächen von Sandsteinbänken anstehen, die ihrerseits von Mergel bedeckt sind. Auf ersteren finden sich zahllose *Strudellöcher*. Ihr Durchmesser wechselt von mehreren cm bis zu  $1\frac{1}{2}$  m. Das grösste war 1 m lang,  $1\frac{1}{2}$  m breit und 1 m tief. Die Formen sind mannigfaltiger, als ich sie je gesehen, bald rund, bald oval, bald ausgebuchtet, wie ein Eichenblatt, bald ohrmuschelartig. Bei einigen haben sich innerhalb des grösseren Kessels wieder kleinere gebildet, auch Schraubengänge sind wahrnehmbar.
