Artikel: Die Ausbrüche des Lammbaches

Autor: Steiger, H. von

Die Ausbrüche des Lammbaches.

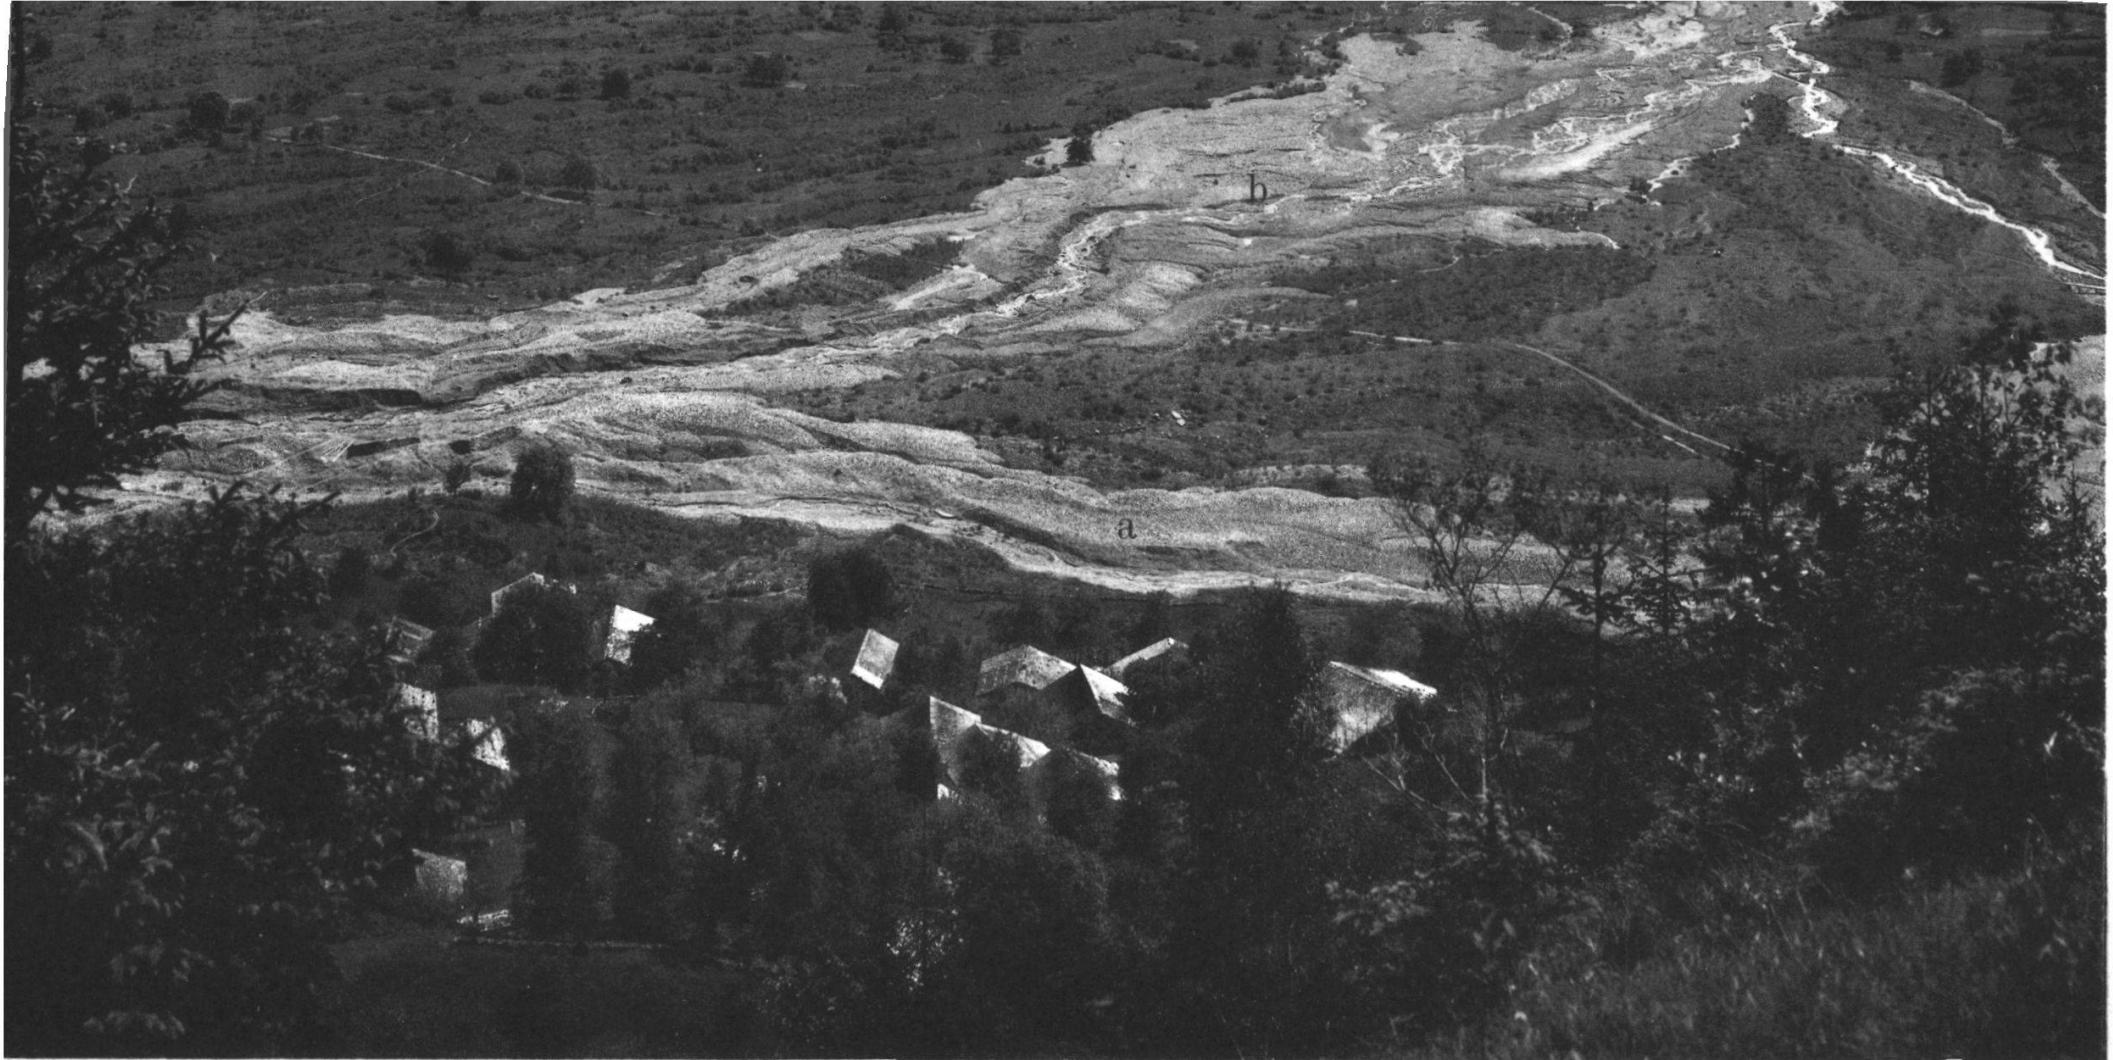
NEUERE UND ÄLTERE MURGÄNGE DES LAMMBACHES

vom Durre her aufgenommen.

a. Murgang von 1894, *b.* von 1894 und 1896.

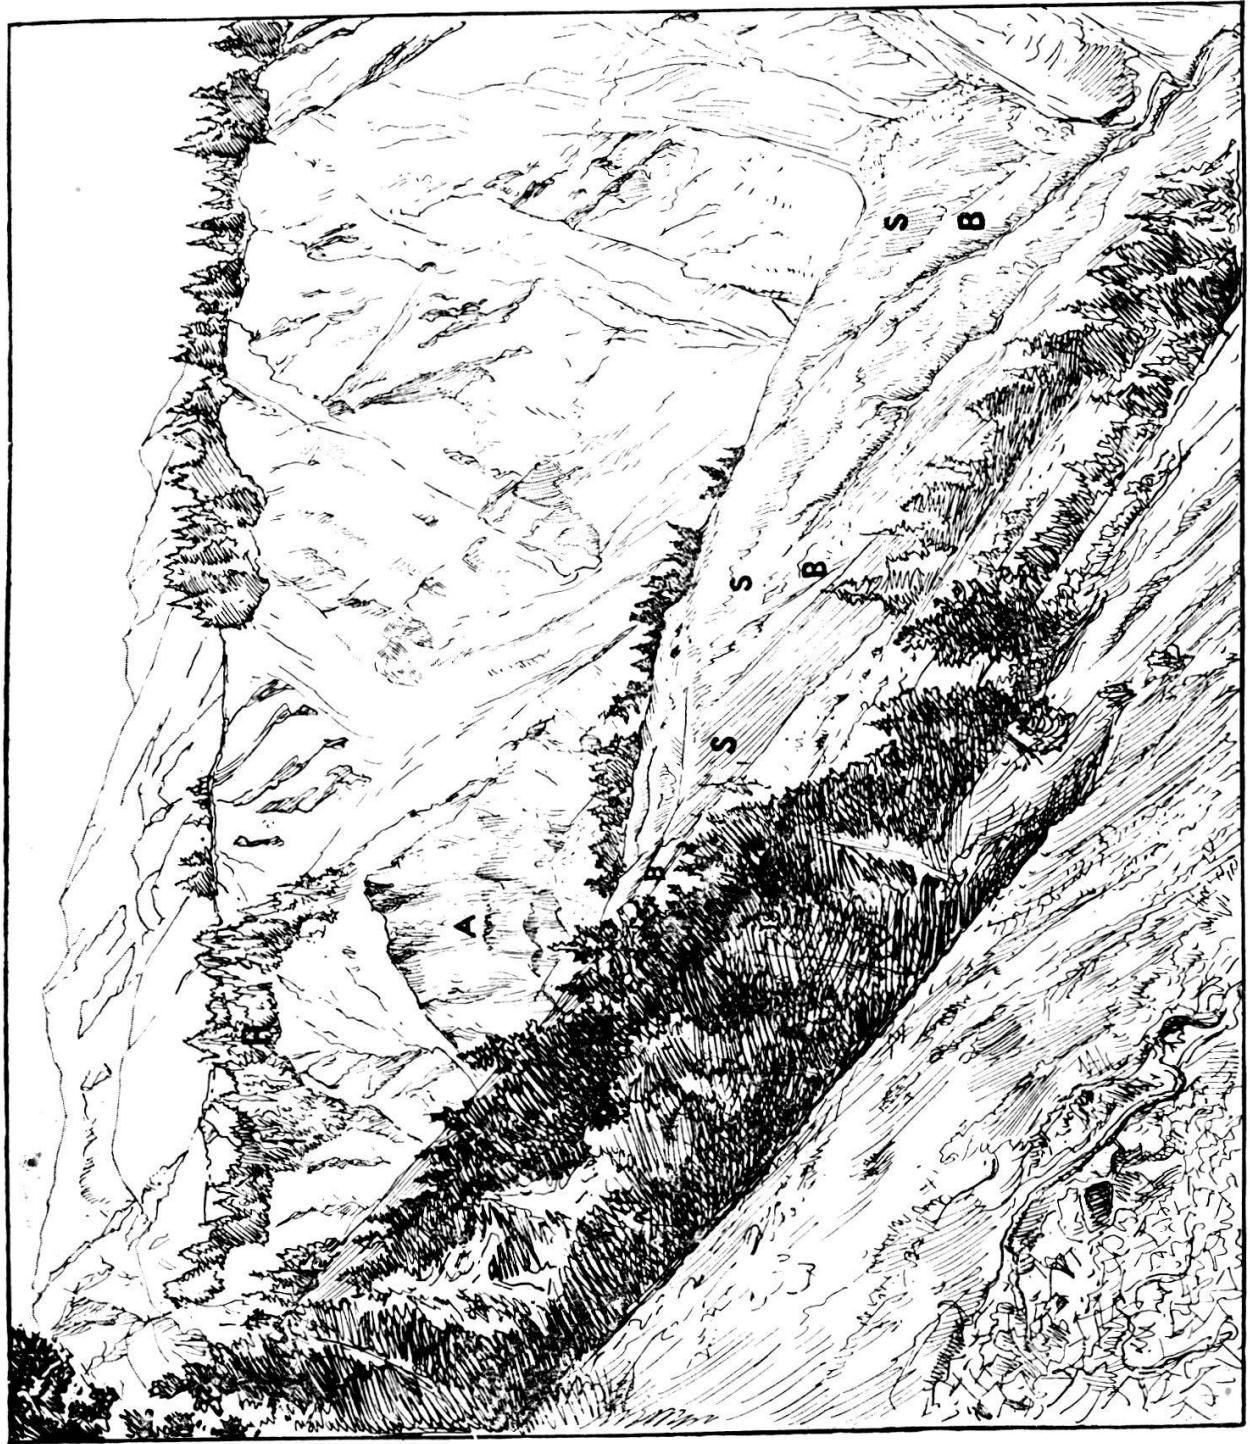
Fig. 1.

R = Rufisatz, A = Abrißfläche, BBB = ungefähre Lage des Blauen Egg,
S = Sturzmasse im Sammelkanal.

Die Sturzmasse hat sich oberhalb der «Blauen Egg» von der linken Seite des Baches, vom sogenannten *Rufisatz* (Fig. 1) abgelöst. Nach der Schilderung von *Andreas Mäder* von Unter-Schwanden, bildete sie eine mit Rasen und Tannen besetzte schmale Terrasse mit steilem, «aber nicht gerade felsigem» Absall gegen den Lammbach. Vor Wasseraustritt aus diesem Terrassenabsall hat *A. M.* nie etwas bemerkt. Schon seit 15—20 Jahren soll unmittelbar oberhalb dieser Terrasse ein Anriss sichtbar gewesen sein, ein Absitzen von circa 4',

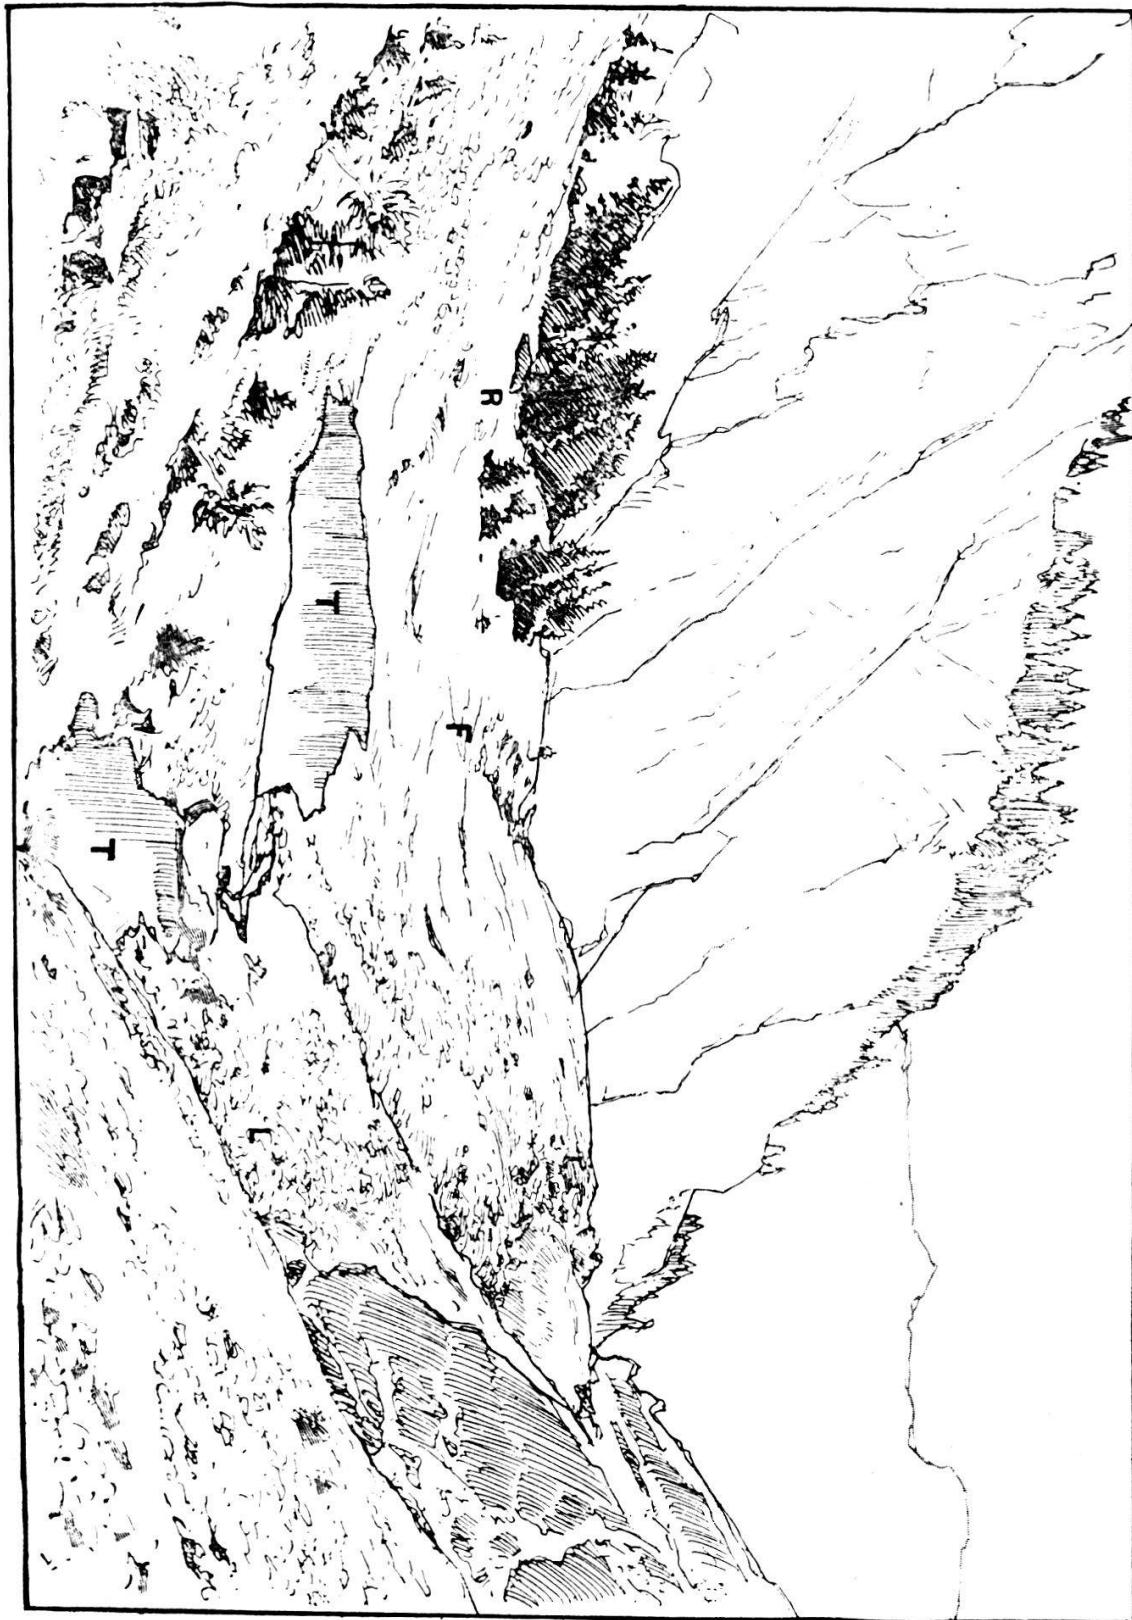
Fig. 2.

R = mit Rasen bedeckte Scholle, F = Wasserrinne, T = Stauteich, LL = Lehmnwall.

Der obere Theil dieser Masse bildet einen mächtigen, bergwärts flach abfallenden Wall, ungefähr in der Mitte von einer Furche durchzogen, entstanden durch das Durchsickern des zu einem Teiche gestauten Wassers des Lamm- und Feitschgrabens. (Fig. 2).

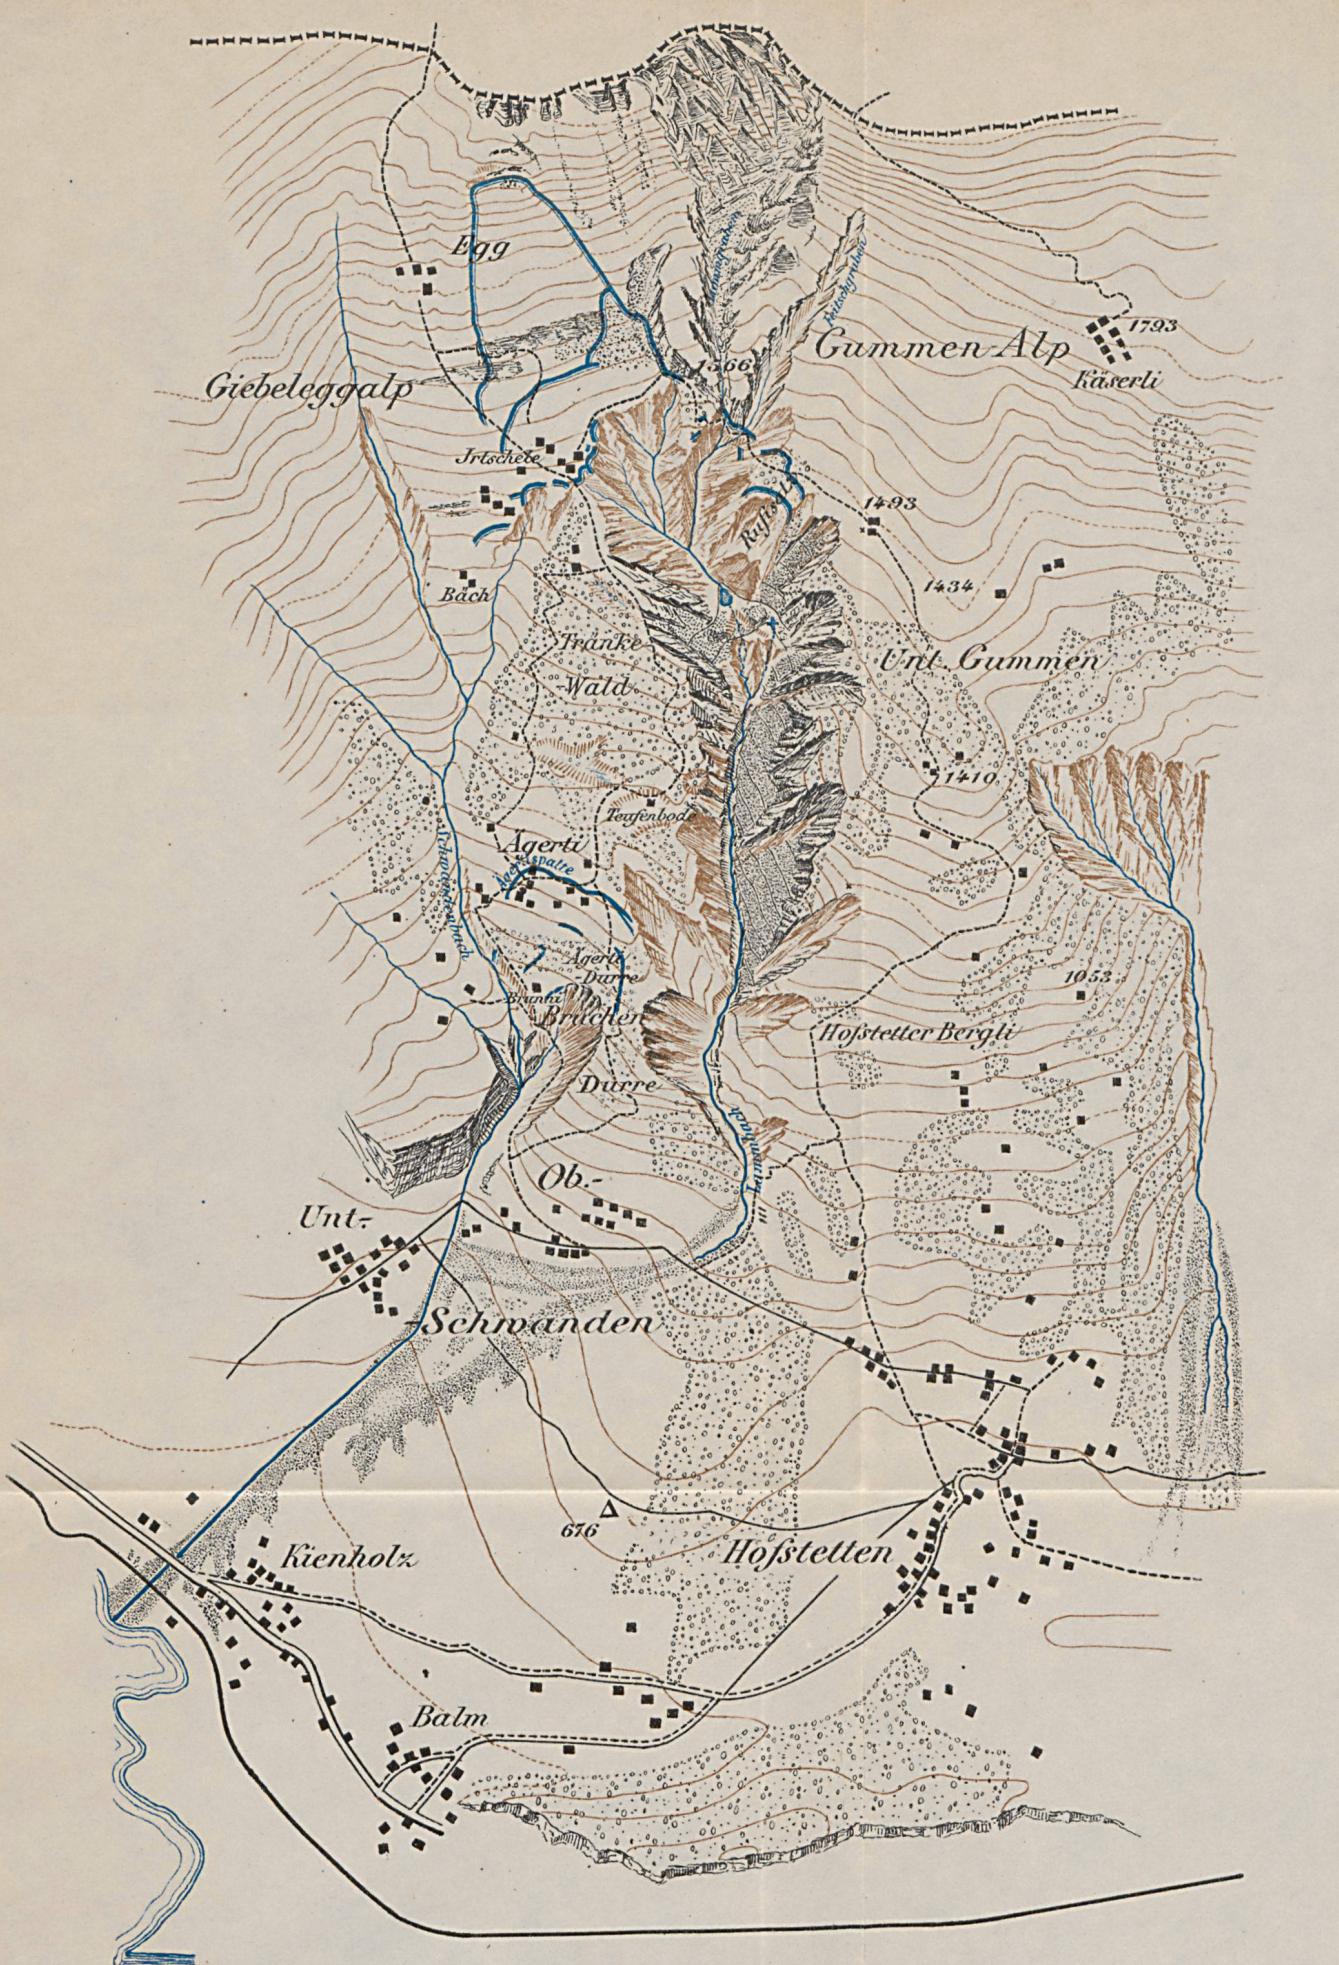
Kartenskizze nach der topogr.Karte 1: 50000 mit einigen Ergänzungen.

— Im Frühjahr 1896 entstandene Risse + am 26.Mai 1896 verschüttete Quelle

— ältere, zum Theil sich vergrössernde Risse.

In der Höhe von *Wegerti Durre* zieht sich die sogenannte *Aegertispalte*, ein Anriss vom Lammgraben nach dem Schwandenbach. Von dessen oberer Ecke, etwa 50 m. östlich des Stalles von *Melchior Schilt*, zieht sich der Riss in ost-südöstlicher Richtung, oben genannte verwachsene Längsabsitzungen quer durchsetzend, bis an den Lammgraben, ferner in west-nordwestlicher Richtung gegen Aegerti und den Schwandenbach. Der verticale Betrag des Absitzens mag beim Stall von Melchior Schilt 10', gegen das westliche Ende hin 1—2', zwischen beiden Orten stellenweise 6' betragen. Seit Oktober vorigen Jahres hat sich dieser Riss verlängert und auch der Betrag der Absitzung hat um etwas zugenommen. Eine im Oktober 1895 noch ordentlich fliessende Quelle lieferte am 31. Mai 1896 kein Wasser, Mitte Juni nur spärlich.

Auch zeitlich mehren sich diese Risse. So bildet sich seit circa 15 Jahren ein Riss von Aegerti Durre gegen den Ostrand der Brüche hin, ohne ihn noch zu erreichen; ebendaselbst habe ich Mitte Juni einen frischen solchen mit Richtung circa Süd und oberhalb Brunni einen solchen mit Richtung Süd-Südwest gefunden, beide im Oktober 1895 noch nicht sichtbar.
