Zeitschrift: Mitteilungen der Naturforschenden Gesellschaft in Bern
Herausgeber: Naturforschende Gesellschaft in Bern
Band: 37 (1980)

Artikel: Naturschutzinspektorat des Kantons Bern : Berich 1979
Autor: Forter, Denis / Hauri, R. / Aeberhard, T.
Kapitel: 3: Pflege- und Gestaltungsarbeiten in Naturschutzgebieten
DOI: <https://doi.org/10.5169/seals-319612>

3 PFLEGE- UND GESTALTUNGSARBEITEN IN NATURSCHUTZGEBIETEN

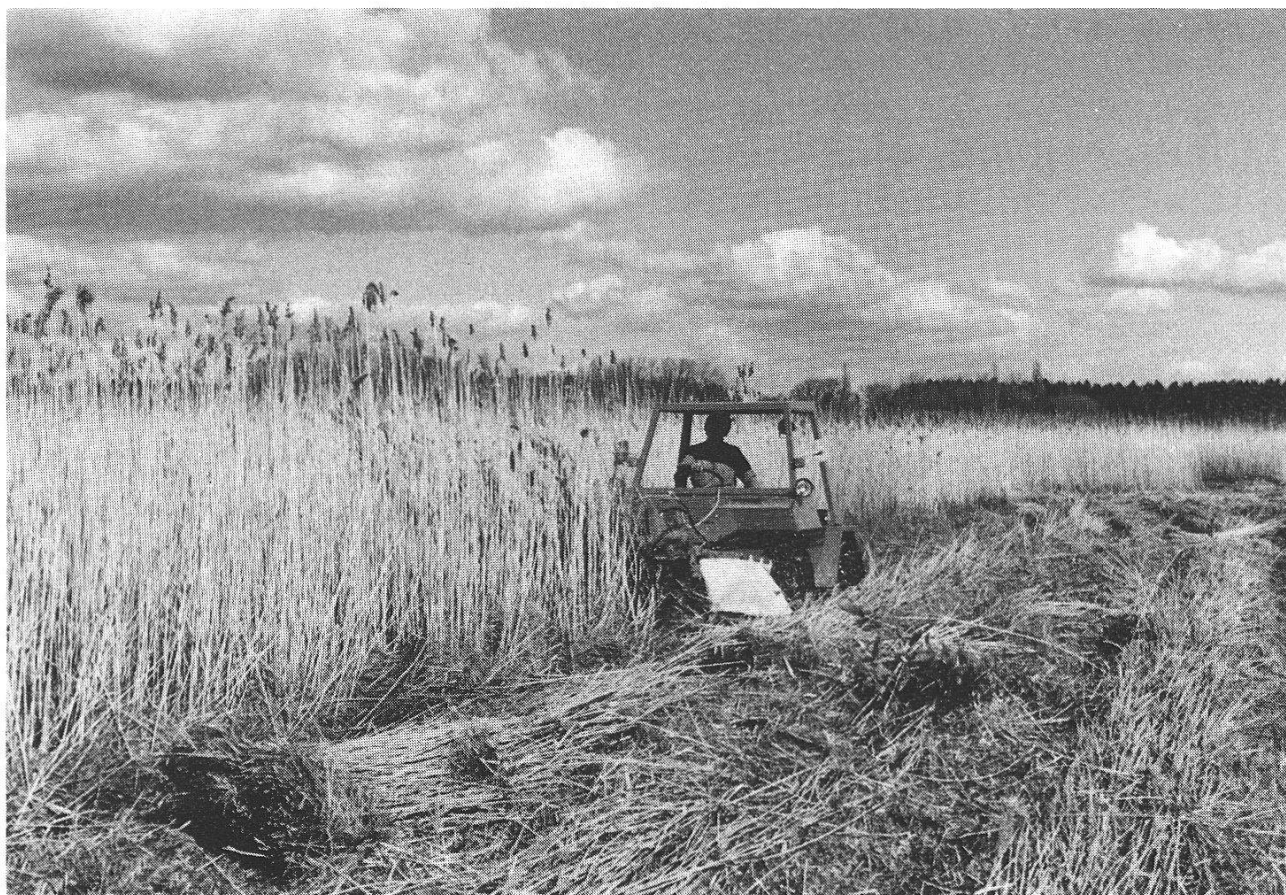
Abb. 3: *Naturschutzgebiet Fanel am Neuenburgersee*: Die Mähmaschine des Naturschutzinspektorates arbeitet sich durch das übermannshohe Schilf. In einem weitem Arbeitsgang wird das Mähgut durch den Ladewagen aufgenommen.

Erstmals war es möglich, grossflächig Streue zu schneiden. Im Mai erhielten wir ein spezielles Mähfahrzeug. Es ist mit einem Kreisel- und einem Schlegelmäher ausgerüstet und vermag dank einem Auflagedruck von nur 500 g/cm² auch auf nassem Untergrund

zu mähen. Während des Sommers stand das Mähfahrzeug im Dienste des kantonalen Autobahnammtes, welches die Service- und Unterhaltsarbeiten übernimmt. Im November wurde auch der selbstfahrende Ladewagen geliefert, der es ermöglicht, das Mähgut wegzuführen. Mit Hilfe der Seilwinde am Ladewagen können eingesunkene Fahrzeuge wieder flott gemacht werden. Die Seilwinde eignet sich ebenfalls zum Herausziehen von Baumstämmen und anderem mehr. Die beiden aus Mitteln des Naturschutzfonds, der SEVA und mit einem Bundesbeitrag finanzierten Maschinen wurden nach sorgfältiger Prüfung an verschiedenen Vorführungen ausgewählt. Gegenüber von Raupenfahrzeugen wie sie beispielsweise im Kanton Zürich eingesetzt werden, haben sie neben dem wesentlich günstigeren Anschaffungspreis den Vorteil, dass sie ohne zusätzliche Transportfahrzeuge von Schutzgebiet zu Schutzgebiet fahren können. Der Auflage- druck am Boden ist allerdings bei auf Raupen fahrenden Geräten geringer. Sie eignen sich deshalb besser für sehr feuchte Teile und die Mahd besonders trittempfindlicher Pflanzengesellschaften wie z. B. Kleinseggenrieder. Im letzten Winter standen die Maschinen in sieben Schutzgebieten im Einsatz (vgl. Tab. 1). Zwei Wildhüter und der vollamtliche Naturschutzaufseher bewältigten die zum Teil sehr mühsame Mäharbeit. Sie mähten insgesamt etwa 26 ha Streue. Der Heidenweg, Teile des Wengimoos und der Weissenau wurden von Landwirten gemäht. In den meisten Naturschutzgebieten haben freiwillige Naturschutzaufseher und verschiedene Organisationen (Berner ALA, Naturschutzverband des Kantons Bern, Fräschels-Weiherkommission) vorgängig Entbuschungsaktionen durchgeführt.

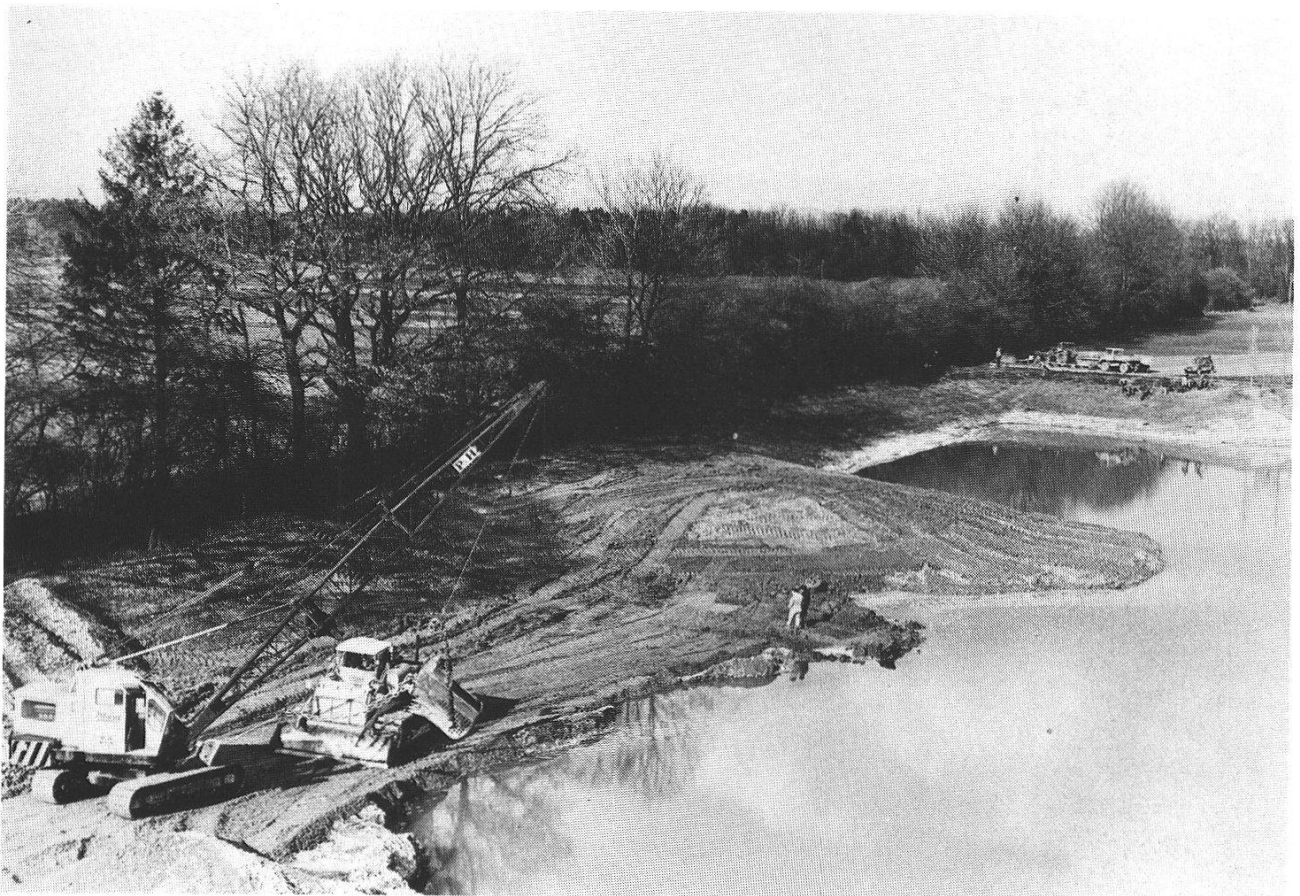
Abb. 4: Im Rahmen der Neugestaltung des kantonalen Naturschutzgebietes Büeltigen-Weiher, Gemeinde Kallnach, wird die Wasserfläche beinahe verdoppelt. Es entstehen verschiedene Lebensräume wie Schotterflächen, Verlandungszonen, Trockenstandorte und auch neue Hecken. Diese wurden unter Anleitung der Wegkommission von Kallnacher Schülern gepflanzt.

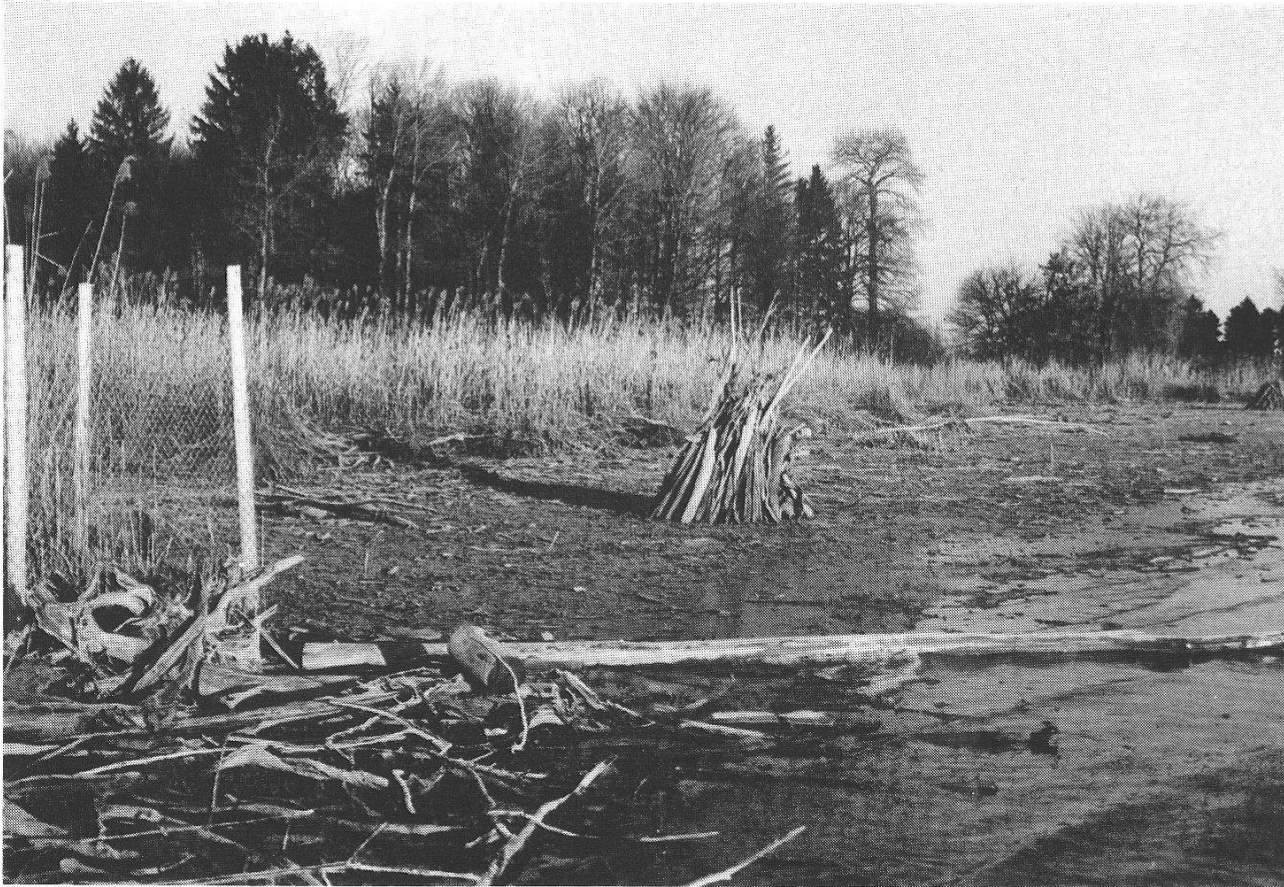
Abb. 12: *Naturschutzgebiet Gwattlischenmoos am Thunersee*: Das Schwemmholz bedroht den Schilfgürtel. Ein Teil des Ufers ist durch freiwillige Helfer bereits geräumt worden. Schutzzäune sollen in Zukunft das schlimmste verhüten.

Grosse Mengen an Schwemmholz wurden von Pontons aus eingesammelt, beim Campingplatz Gwatt an Land gebracht und dort der Öffentlichkeit zur Verfügung gestellt. Die Nachfrage für das Holz war erstaunlich stark, selbst die grossen, unförmigen Stöcke wurden von Interessenten zersägt und abgeführt. Schliesslich blieb nur noch ein kleiner Rest unverwertbaren Materials übrig.

- Mit einer auf einem Floss montierten Dieselramme gestaltete sich das Einschlagen der Pfahlreihe für die Abschränkung der innersten Bucht recht einfach. Zwischen den senkrechten Pfählen wurden schwimmende Telefonstangen eingehängt, die von der Telefondirektion Thun erfreulicherweise kostenlos zur Verfügung gestellt worden waren.
- Für die Einzäunung weiterer Schilfflächen im Rahmen des Schilfschutzprogrammes der Ethnologischen Station des Zoologischen Institutes der Universität Bern (Leitung Dr. P. INGOLD, Untersuchungen betreffend Vogelfrass) konnten verschiedene neue Pfahlreihen gerammt werden. Das Anbringen des Drahtgitters erfolgte dann bei Tiefwasserstand im Februar 1980 durch freiwillige Naturschutz-Aufseher.
