Zeitschrift: Mitteilungen der Naturforschenden Gesellschaft in Bern

Artikel: Naturschutzinspektorat des Kantons Bern : Berich 1979

Autor: Forter, Denis / Hauri, R. / Aeberhard, T.

Kapitel: 3: Pflege- und Gestaltungsarbeiten in Naturschutzgebieten

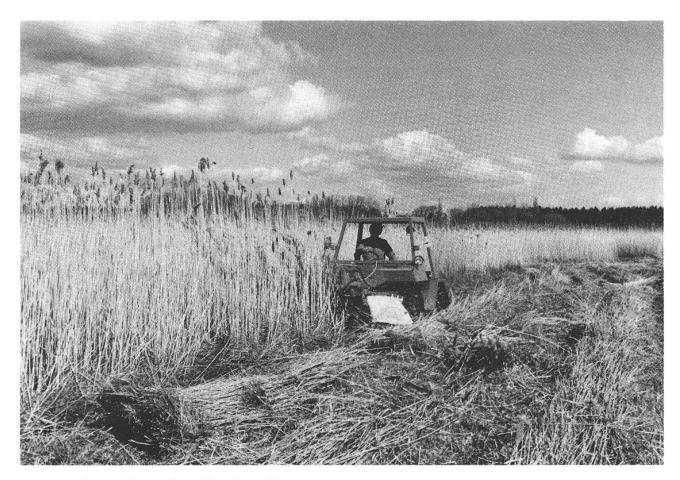
Abb. 3: Naturschutzgebiet Fanel am Neuenburgersee: Die Mähmaschine des Naturschutzinspektorates arbeitet sich durch das übermannshohe Schilf. In einem weitern Arbeitsgang wird das Mähgut durch den Ladewagen aufgenommen.

Erstmals war es möglich, grossflächig Streue zu schneiden. Im Mai erhielten wir ein spezielles Mähfahrzeug. Es ist mit einem Kreisel- und einem Schlegelmäher ausgerüstet und vermag dank einem Auflagedruck von nur 500 g/cm2 auch auf nassem Untergrund

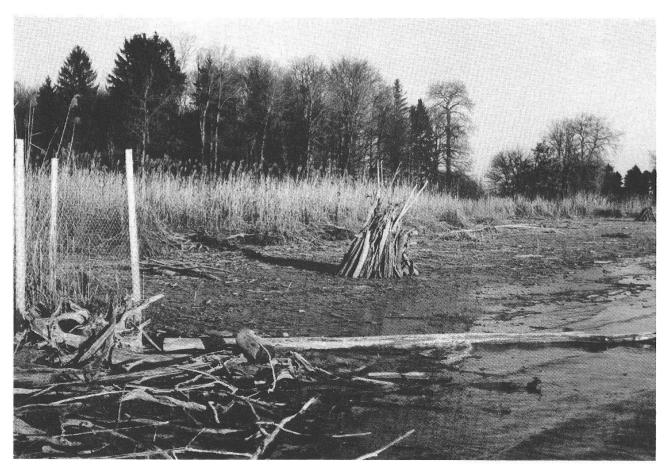
Abb. 12: Naturschutzgebiet Gwattlischenmoos am Thunersee: Das Schwemmholz bedroht den Schilfgürtel. Ein Teil des Ufers ist durch freiwillige Helfer bereits geräumt worden. Schutzzäune sollen in Zukunft das schlimmste verhüten.

- Mit einer auf einem Floss montierten Dieselramme gestaltete sich das Einschlagen der Pfahlreihe für die Abschrankung der innersten Bucht recht einfach. Zwischen den senkrechten Pfählen wurden schwimmende Telefonstangen eingehängt, die von der Telefondirektion Thun erfreulicherweise kostenlos zur Verfügung gestellt worden waren.
- Für die Einzäunung weiterer Schilfflächen im Rahmen des Schilfschutzprogrammes der Ethnologischen Station des Zoologischen Institutes der Universität Bern (Leitung Dr. P. INGOLD, Untersuchungen betreffend Vogelfrass) konnten verschiedene neue Pfahlreihen gerammt werden. Das Anbringen des Drahtgitters erfolgte dann bei Tiefwasserstand im Februar 1980 durch freiwillige Naturschutz-Aufseher.
