Artikel: Naturschutzinspektorat des Kantons Bern : Berich 1979

Kapitel: 3: Pflege- und Gestaltungsarbeiten in Naturschutzgebieten

3 PFLEGE- UND GESTALTUNGSARBEITEN IN NATURSCHUTZGEBIETEN

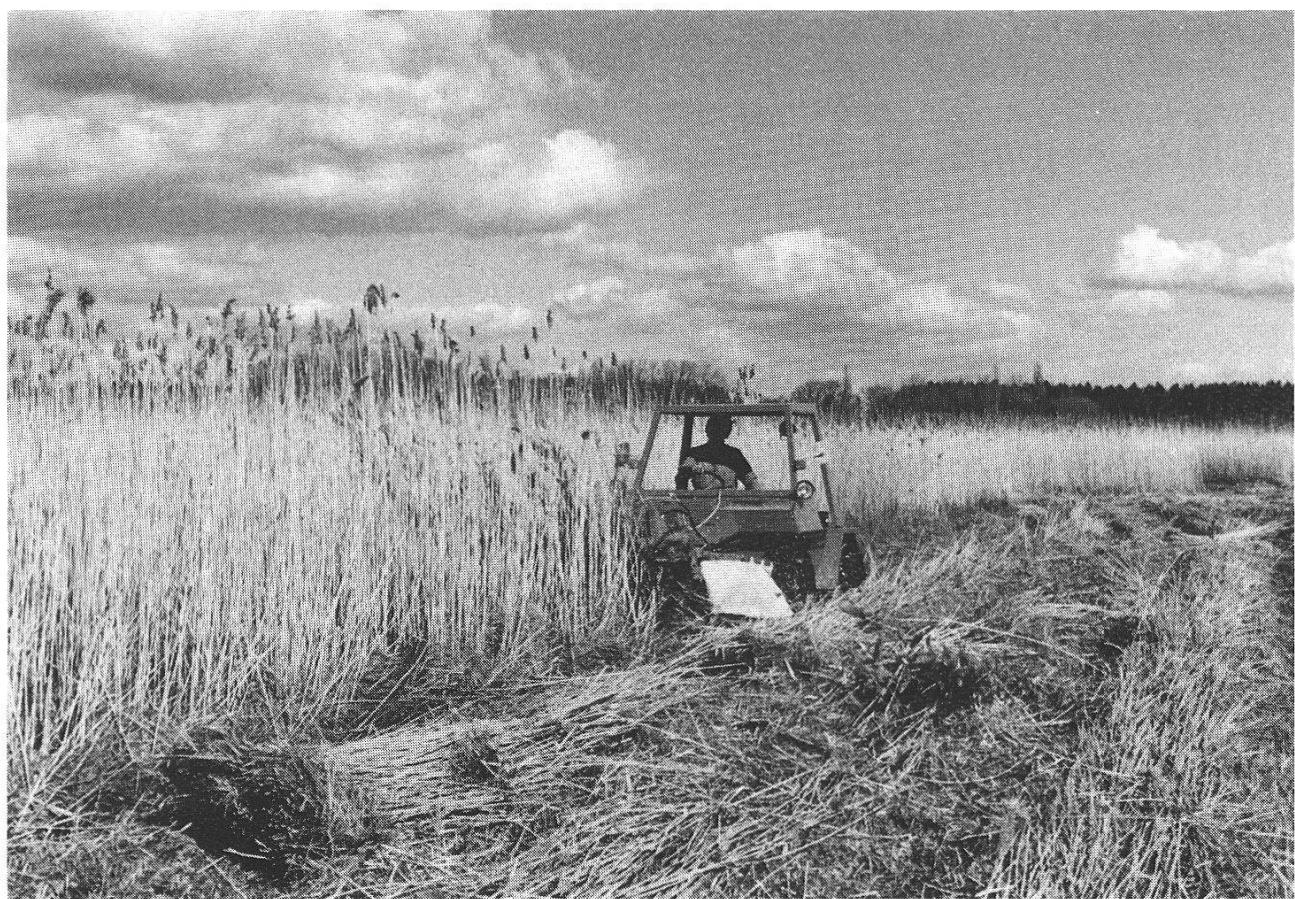
Abb. 3: *Naturschutzgebiet Fanel am Neuenburgersee*: Die Mähmaschine des Naturschutzinspektors arbeitet sich durch das übermannshohe Schilf. In einem weitern Arbeitsgang wird das Mähgut durch den Ladewagen aufgenommen.

Erstmals war es möglich, grossflächig Streue zu schneiden. Im Mai erhielten wir ein spezielles Mähdorfzeug. Es ist mit einem Kreisel- und einem Schlegelmäher ausgerüstet und vermag dank einem Auflagedruck von nur 500 g/cm² auch auf nassem Untergrund

zu mähen. Während des Sommers stand das Mähdorfzeug im Dienste des kantonalen Autobahnamtes, welches die Service- und Unterhaltsarbeiten übernimmt. Im November wurde auch der selbstfahrende Ladewagen geliefert, der es ermöglicht, das Mähgut wegzuführen. Mit Hilfe der Seilwinde am Ladewagen können eingesunkene Fahrzeuge wieder flott gemacht werden. Die Seilwinde eignet sich ebenfalls zum Herausziehen von Baumstämmen und anderem mehr. Die beiden aus Mitteln des Naturschutzfonds, der SEVA und mit einem Bundesbeitrag finanzierten Maschinen wurden nach sorgfältiger Prüfung an verschiedenen Vorführungen ausgewählt. Gegenüber von Raupenfahrzeugen wie sie beispielsweise im Kanton Zürich eingesetzt werden, haben sie neben dem wesentlich günstigeren Anschaffungspreis den Vorteil, dass sie ohne zusätzliche Transportfahrzeuge von Schutzgebiet zu Schutzgebiet fahren können. Der Auflagedruck am Boden ist allerdings bei auf Raupen fahrenden Geräten geringer. Sie eignen sich deshalb besser für sehr feuchte Teile und die Mahd besonders trittempfindlicher Pflanzengesellschaften wie z. B. Kleinseggenrieder. Im letzten Winter standen die Maschinen in sieben Schutzgebieten im Einsatz (vgl. Tab. 1). Zwei Wildhüter und der vollamtliche Naturschutzaufseher bewältigten die zum Teil sehr mühsame Mäharbeit. Sie mähten insgesamt etwa 26 ha Streue. Der Heidenweg, Teile des Wengimoos und der Weissenau wurden von Landwirten gemäht. In den meisten Naturschutzgebieten haben freiwillige Naturschutzaufseher und verschiedene Organisationen (Berner ALA, Naturschutzverband des Kantons Bern, Fräschels-Weiherkommission) vorgängig Entbuschungsaktionen durchgeführt.

In Teilen, die seit mehreren Jahren nicht mehr gemäht wurden, musste man den Schlegelmäher verwenden, der zwar 2 bis 3 cm dickes Gebüsch schneidet, jedoch das Material so stark zerkleinert, dass es nicht mehr weggeführt werden kann. Wir hoffen, in Zukunft auch auf diesen Flächen den Kreiselmäher einsetzen zu können und das nicht zerhackte Mähgut zu entfernen. Um eine einseitige Entwicklung der Vegetation zu verhindern ist geplant, den Streueschnitt in den einzelnen Schutzgebieten nicht jedes Jahr zur gleichen Zeit durchzuführen und bestimmte Flächen alternierend zu mähen. Am Fanel hat die anfallende Streue, die gratis abgegeben wurde, unter den Landwirten recht guten Absatz gefunden. Ein Versuch der Gemüsebauschule in Ins zur Kompostierung von Gemüseabfällen mit Hilfe von Schilf-Zwischenlagen ist angelaufen.

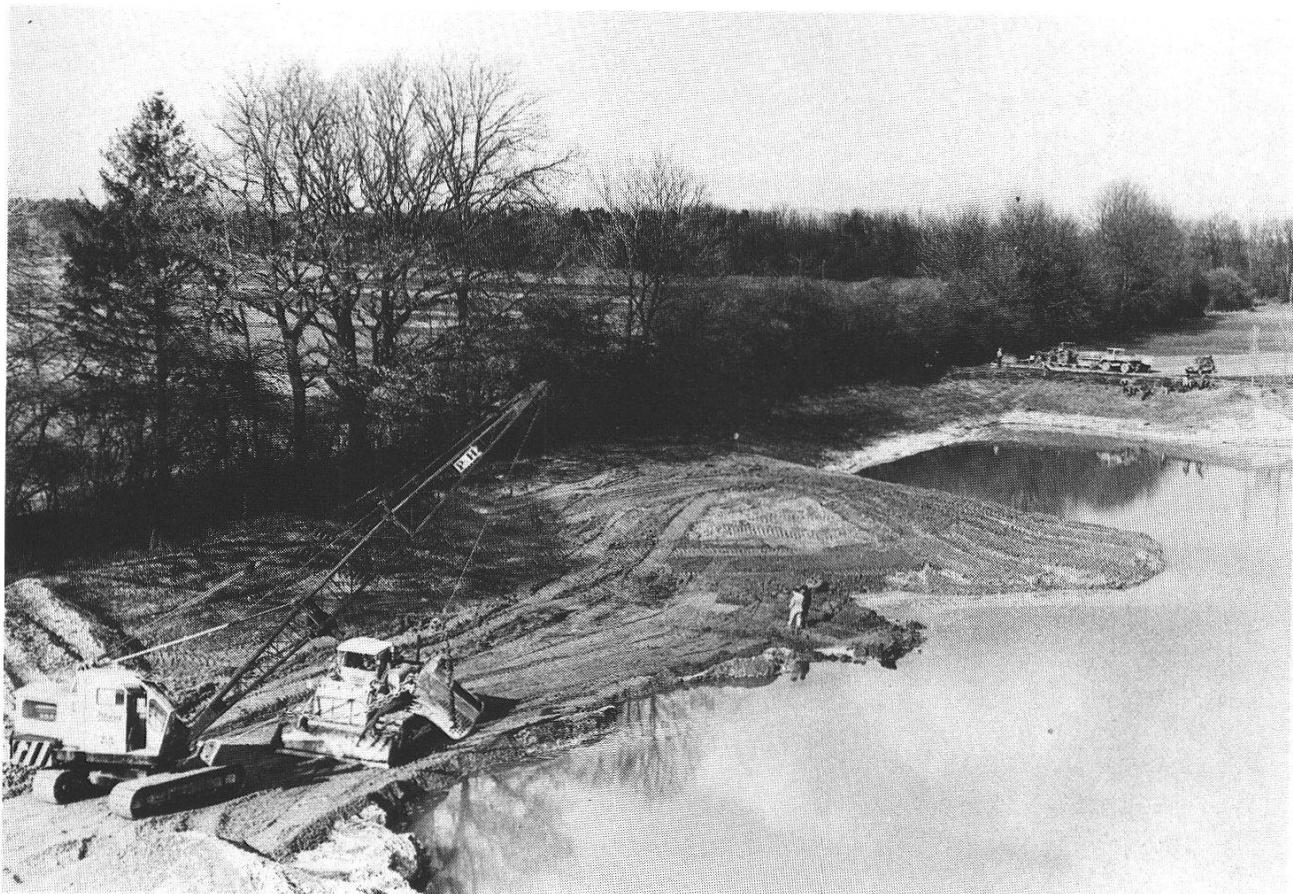
Abb. 4: Im Rahmen der Neugestaltung des kantonalen Naturschutzgebietes Bültigen-Weiher, Gemeinde Kallnach, wird die Wasserfläche beinahe verdoppelt. Es entstehen verschiedene Lebensräume wie Schotterflächen, Verlandungszonen, Trockenstandorte und auch neue Hecken. Diese wurden unter Anleitung der Wegkommission von Kallnacher Schülern gepflanzt.

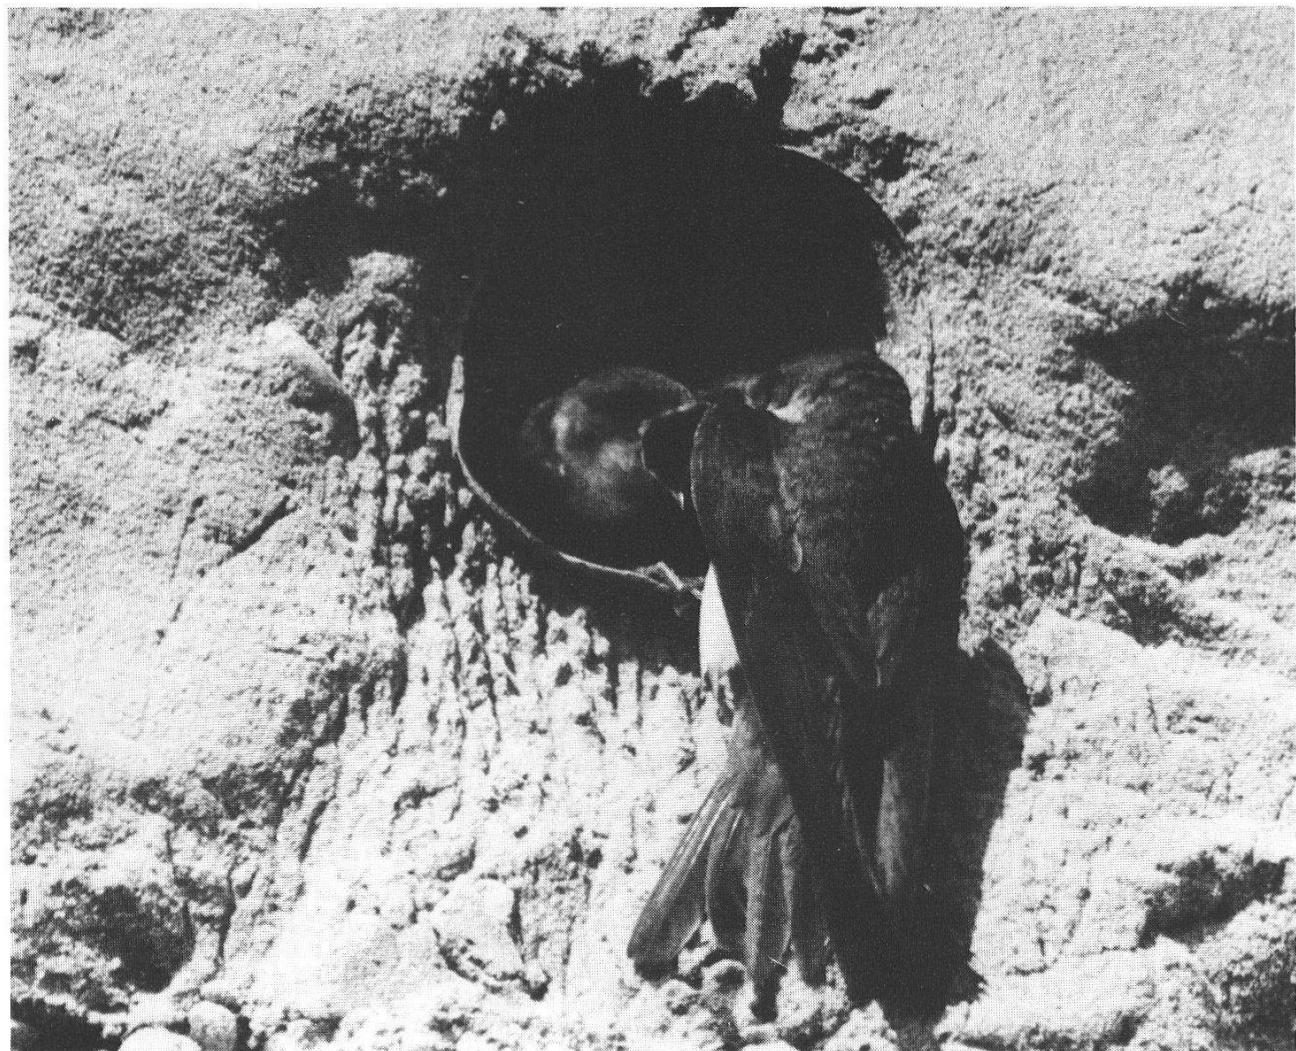
Abb. 11: Jungenfütterung an einem künstlichen Niströhreneingang.

Die Arbeiten dauerten 16 Tage und waren am 17. April 1979 abgeschlossen, also rechtzeitig für den Baubeginn der Uferschwalben (der Röhrenbau hatte in Schwarzhäusern jeweils um den 20. April begonnen). In den folgenden Tagen und Wochen kamen gelegentlich Schwalben in die Grube – aber sie machten sich nicht an den Röhrenbau. Wir waren um so mehr erstaunt, als sich Ende Juni plötzlich Schwalben einfanden und mit dem Bau der Röhren anfingen. Die Besiedlung begann erstaunlicherweise in der künstlich aufgeschütteten Wand. Einige Vögel gruben Röhren in den unbehandelten Sandschichten, andere besetzten Drainageröhrenstücke, bauten die Gänge weiter aus und legten zuhinterst eine Nesthöhle an; die tiefste Röhre hatte eine Länge von 80 cm! Schliesslich brüteten 16 Paare in der Kunstwand; später siedelten sich 13 weitere in einer nahegelegenen natürlichen Wand an, so dass die Kolonie immerhin wieder 29 Paare zählte. Die Schwalben brüteten sowohl in der natürlichen als auch in der Kunstwand mit grossem Erfolg – nicht zuletzt dank des schönen Wetters im Juli und August.

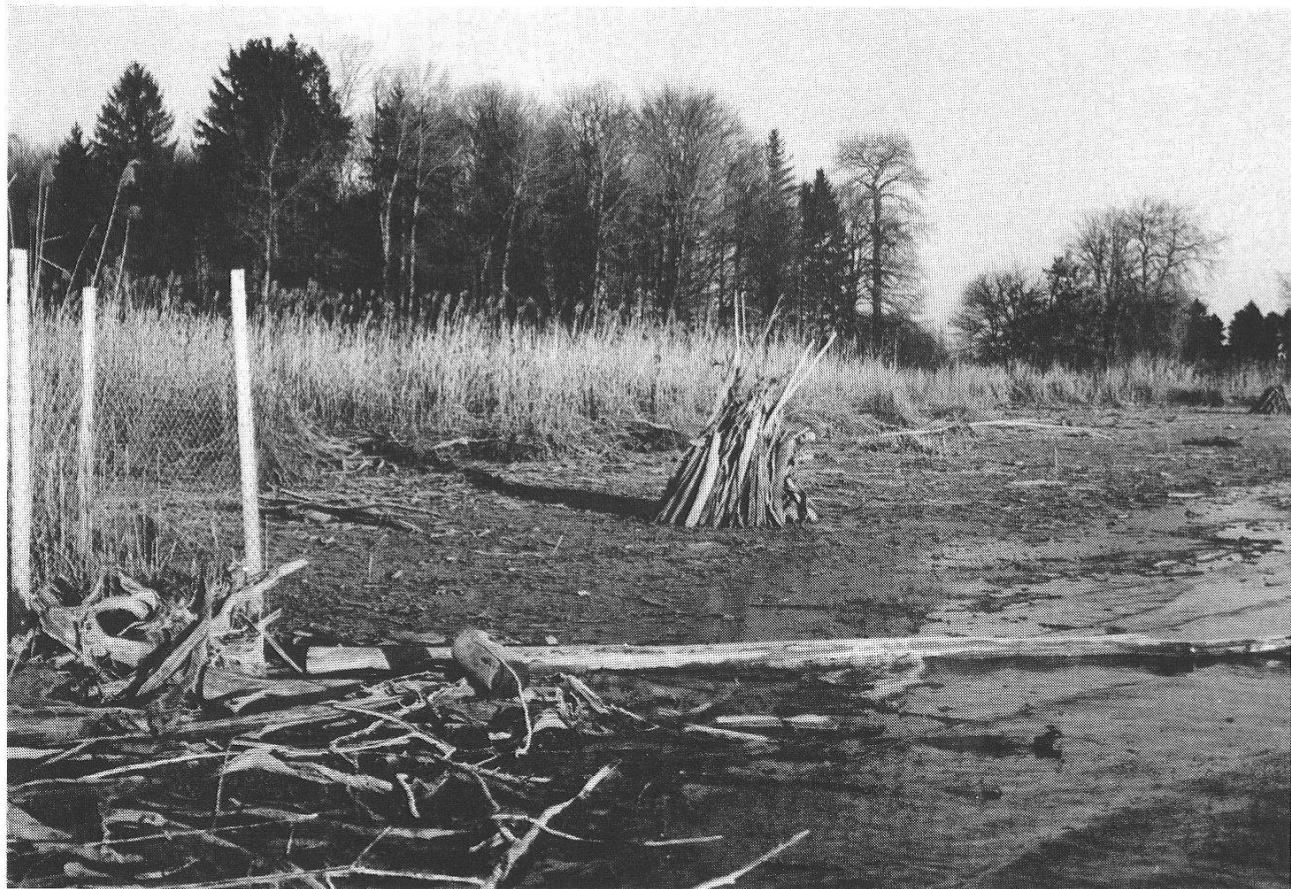
Abb. 12: *Naturschutzgebiet Gwattischenmoos am Thunersee*: Das Schwemmholz bedroht den Schilfgürtel. Ein Teil des Ufers ist durch freiwillige Helfer bereits geräumt worden. Schutzzäune sollen in Zukunft das schlimmste verhüten.

Grosse Mengen an Schwemmholz wurden von Pontons aus eingesammelt, beim Campingplatz Gwatt an Land gebracht und dort der Öffentlichkeit zur Verfügung gestellt. Die Nachfrage für das Holz war erstaunlich stark, selbst die grossen, unförmigen Stöcke wurden von Interessenten zersägt und abgeführt. Schliesslich blieb nur noch ein kleiner Rest unverwertbaren Materials übrig.

- Mit einer auf einem Floss montierten Dieselramme gestaltete sich das Einschlagen der Pfahlreihe für die Abschrankung der innersten Bucht recht einfach. Zwischen den senkrechten Pfählen wurden schwimmende Telefonstangen eingehängt, die von der Telefondirektion Thun erfreulicherweise kostenlos zur Verfügung gestellt wurden waren.
- Für die Einzäunung weiterer Schilfflächen im Rahmen des Schilfschutzprogrammes der Ethnologischen Station des Zoologischen Institutes der Universität Bern (Leitung Dr. P. INGOLD, Untersuchungen betreffend Vogelfrass) konnten verschiedene neue Pfahlreihen gerammt werden. Das Anbringen des Drahtgitters erfolgte dann bei Tiefwasserstand im Februar 1980 durch freiwillige Naturschutz-Aufseher.
